## Relatório de Fiscalização 080/2025

RELATÓRIO DE FISCALIZAÇÃO TÉCNICA DOS SISTEMAS DE ÁGUA E ESGOTO DO MUNICÍPIO DE  
CAPIVARI

PRESTADOR: SAAE CAPIVARI

Americana, maio de 2025

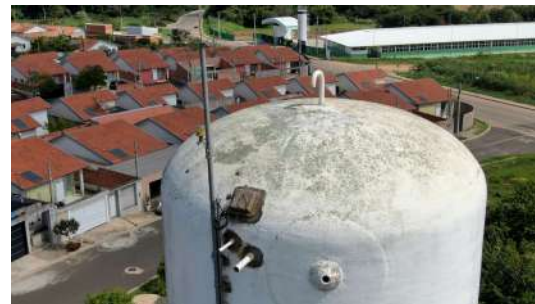
O reservatório não possui telas de proteção contra entrada de insetos e pequenos animais nas tubulações de ventilação e extravasão.

**Foto 2** - Tubulações de ventilação e extravasão.

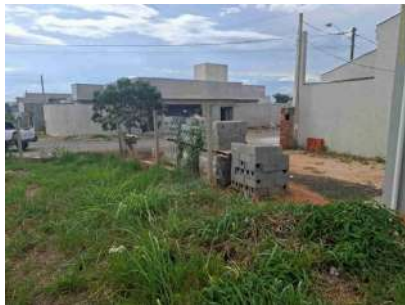
[RES-6.1] - A área não está devidamente cercada

**Foto 1** - A área está sem cercamento nas laterais.

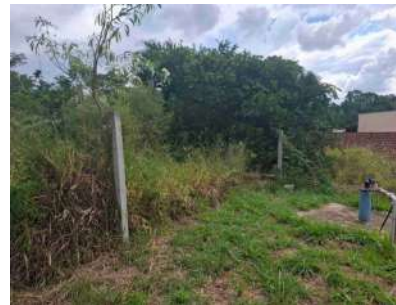
**Foto 2** - Lateral sem alambrado.

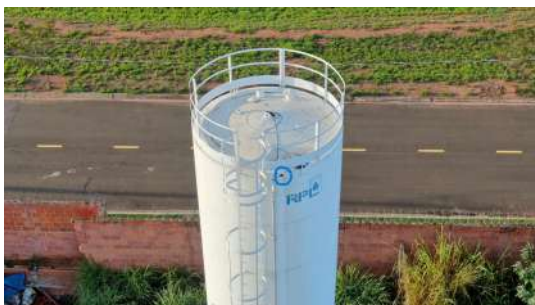
Tubulação do extravasor sem tela de proteção.

**Foto 1** - Extravasador sem tela de proteção

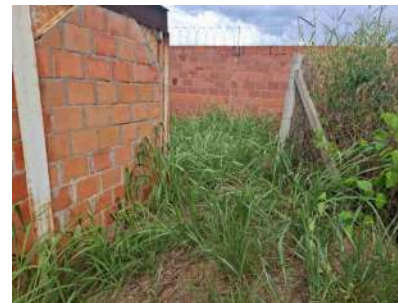
A área onde estão localizados o poço e o reservatório necessita de roçagem. Ademais, uma das tubulações de ventilação encontra-se sem a devida cobertura, sendo necessária sua instalação.

**Foto 2** - Mato alto na lateral do reservatório.

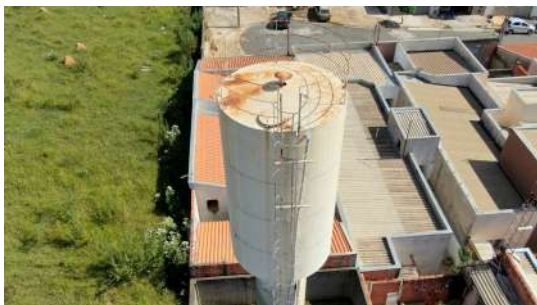
**Foto 5** - Vista aérea lateral do reservatório.

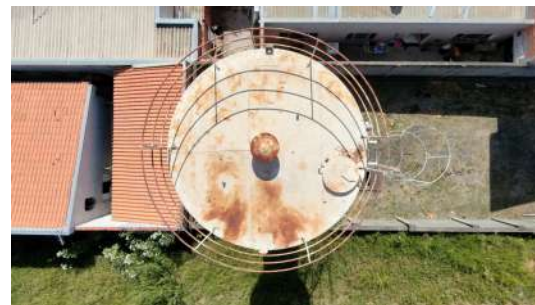
**Foto 6** - Vista da cobertura do reservatório.

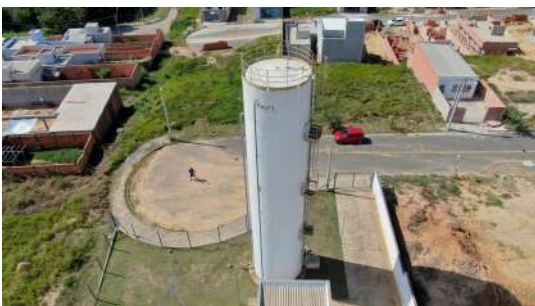
**Foto 3** - Vista traseira do reservatório.

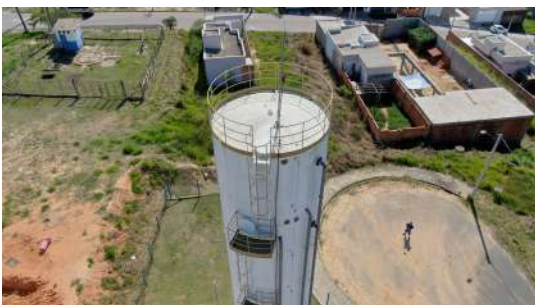
**Foto 5** - Detalhe da cobertura do reservatório.

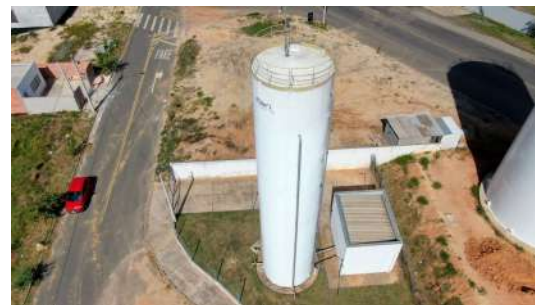
**Foto 2** - Vista da lateral direita do reservatório.

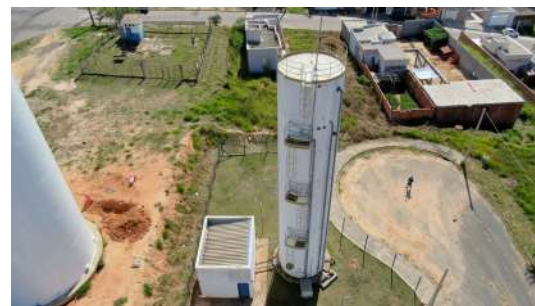
**Foto 4** - Tubulações e escada marinheiro.

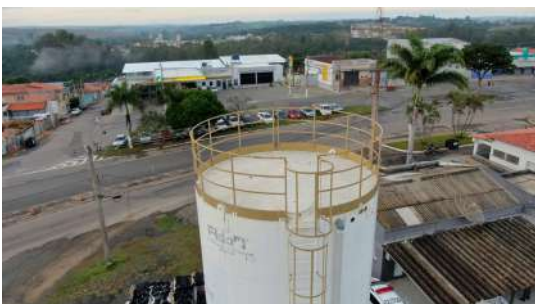
**Foto 3** - Vista da cobertura.

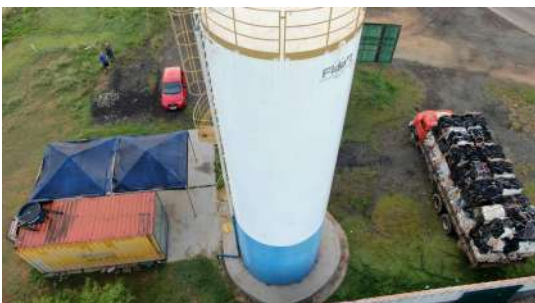
**Foto 5** - Vista traseira do reservatório.

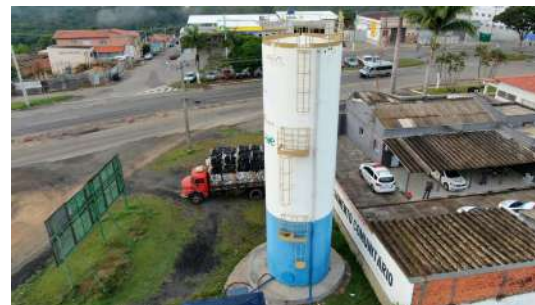
**Foto 2** - Tubulação e escada marinheiro.

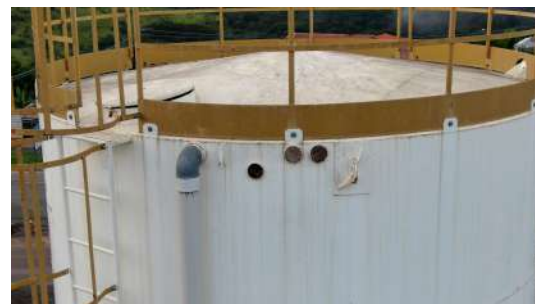
**Foto 4** - Detalhe do extravasor e da ventilação.

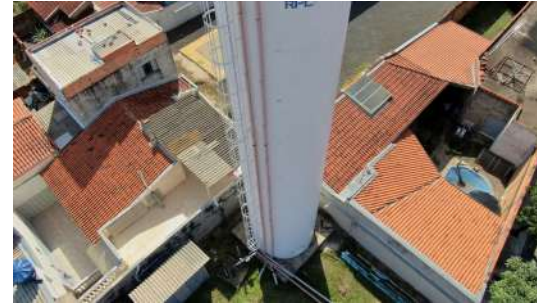
**Foto 2** - Tubulações e escada marinheiro.

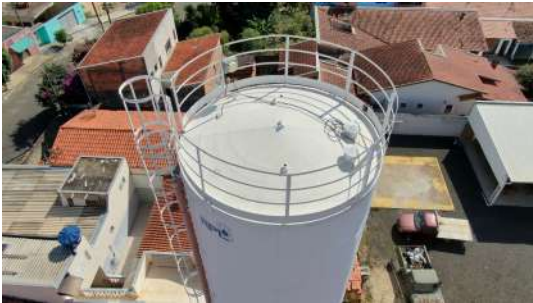
**Foto 3** - Vista da cobertura.

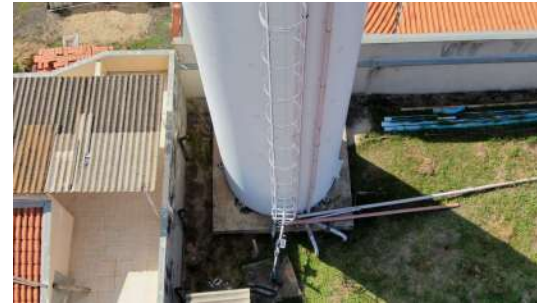
**Foto 4** - Base do reservatório.

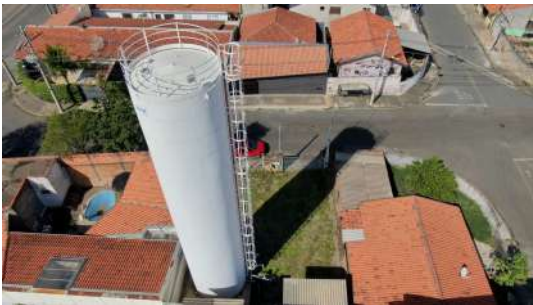
**Foto 5** - Vista traseira do reservatório.

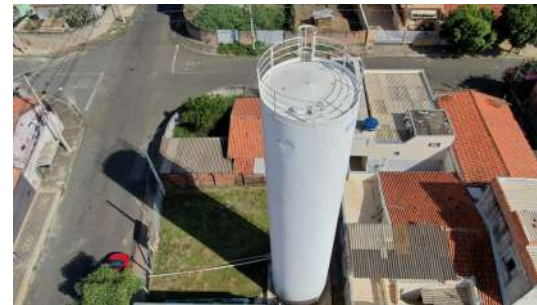
**Foto 6** - Lateral direita do reservatório.

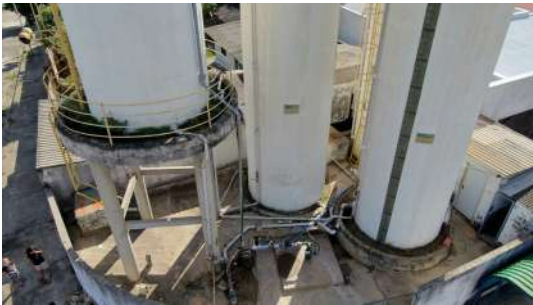
**Foto 1** - Bases dos Reservatórios

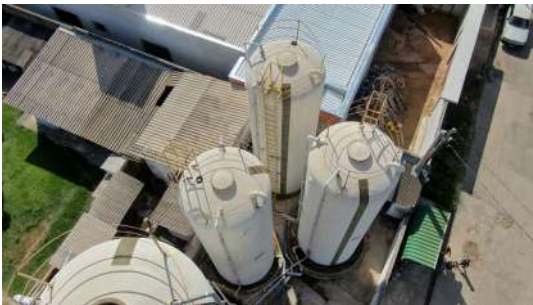
**Foto 3** - Detalhe da cobertura de 3 dos 4 reservatórios.

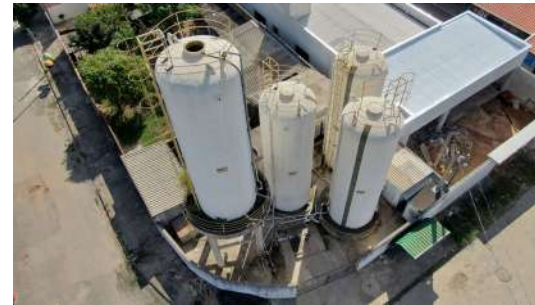
**Foto 2** - Vista da cobertura dos reservatórios.

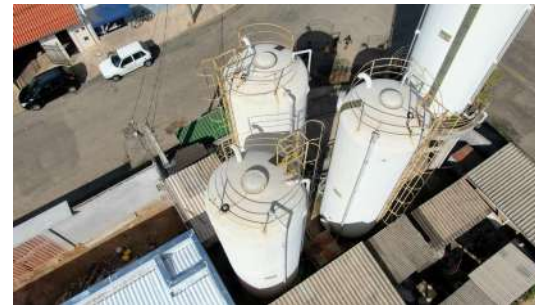
**Foto 4** - Vista traseira de 3 dos 4 reservatórios.

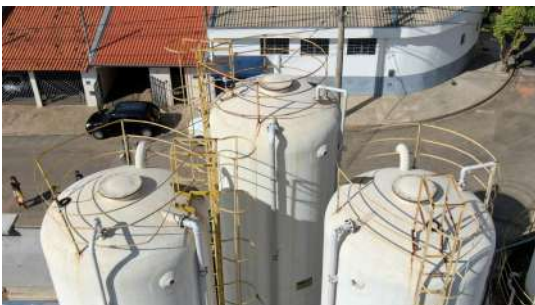
**Foto 5** - Cobertura de 3 reservatórios, vista traseira.

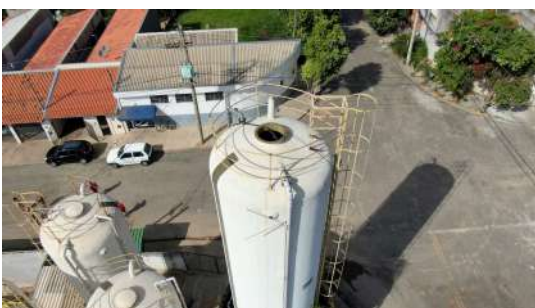
**Foto 7** - Vista traseira do reservatório elevado.

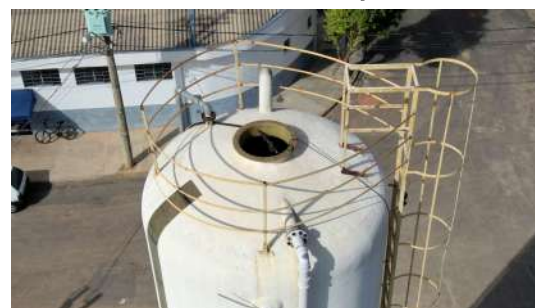
**Foto 8** - Detalhe da cobertura do reservatório elevado.

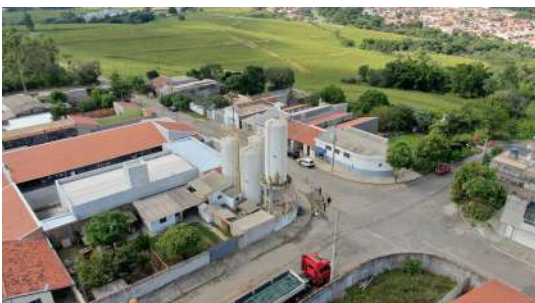
**Foto 9** - Vista aérea dos reservatórios.

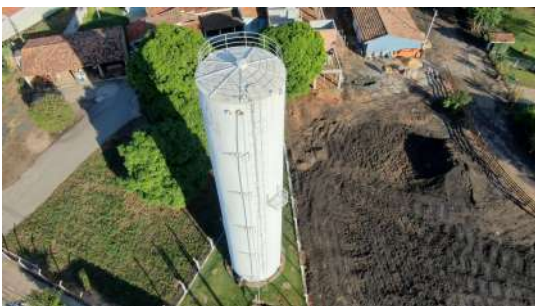
**Foto 1** - Vista frontal do reservatório.

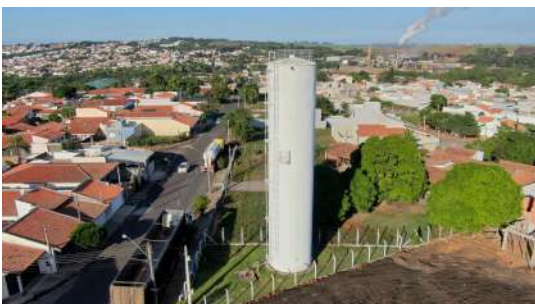
**Foto 3** - Vista da lateral direita do reservatório.

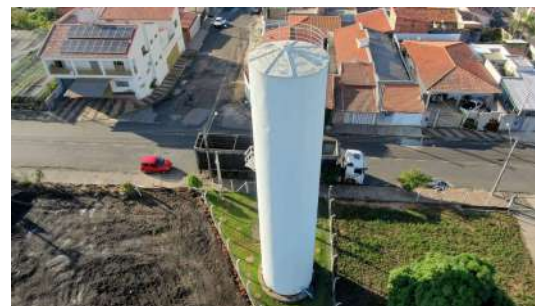
**Foto 2** - Vista traseira do reservatório.

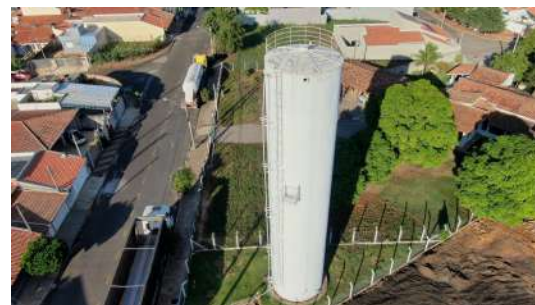
**[RES-6.9] - Inexistência de telas de proteção contra entrada de insetos e pequenos animais nas tubulações de ventilação**

O reservatório possui saídas para tubulações sem fechamento ou tela de proteção contra a entrada de insetos e pequenos animais. É necessário providenciar a instalação desses dispositivos de proteção.

**Foto 2** - Saída para tubulação sem tela de proteção.

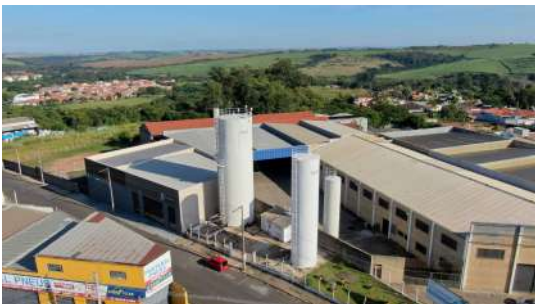
**Foto 1** - Vista geral dos reservatórios.

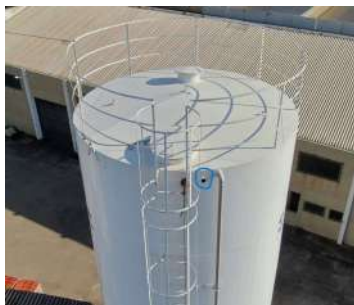
**[RES-6.9] - Inexistência de telas de proteção contra entrada de insetos e pequenos animais nas tubulações de ventilação**

Uma das saídas do reservatório menor encontra-se sem tela de proteção contra a entrada de insetos e pequenos animais. É necessário providenciar a instalação da proteção adequada.

**Foto 1** - Saída para tubulação sem tela de proteção.

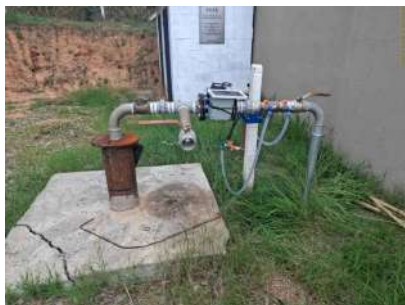
**Foto 5** - Vista frontal do poço.

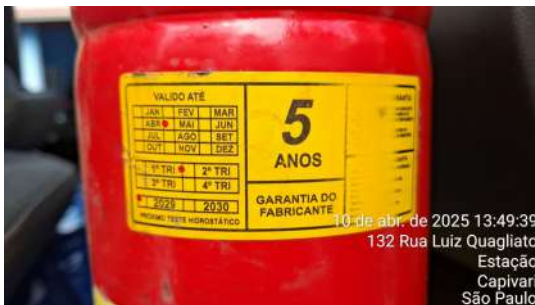
**Foto 1** - Validade do extintor de incêndio do caminhão de apoio.

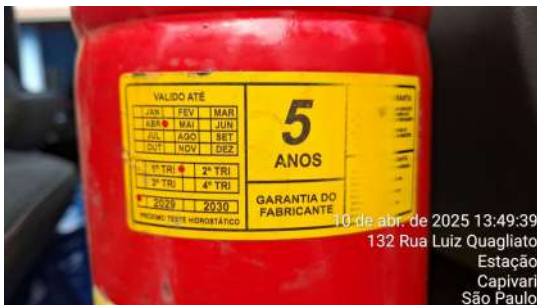
**Foto 1** - Validade do extintor de incêndio que fica em caminhão de apoio.

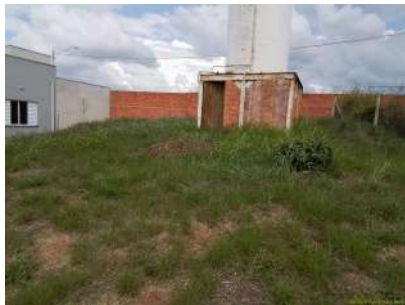
**Foto 1** - Mato alto no local onde se encontra o poço e o reservatório.

Providenciar a roçagem do local. Não Conformidade apontada na ficha do Reservatório correspondente.

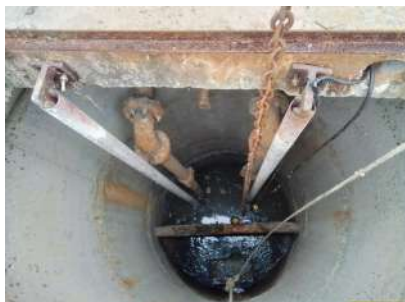
**Foto 1** - Apenas um conjunto motobomba (à direita) instalado.

Instalar conjunto motobomba reserva.

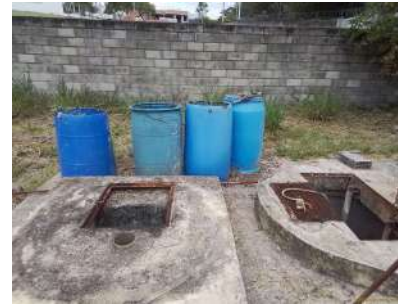
**Foto 2** - Ausência de tampa nos poços.

Providenciar a instalação de tampas nos poços e a substituição das grades oxidadas.

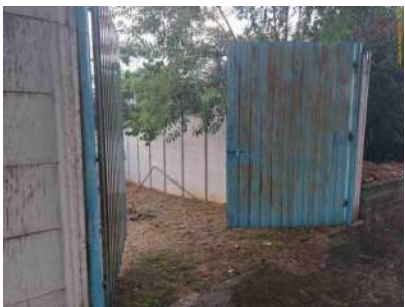
**Foto 7** - Portão da EEE.

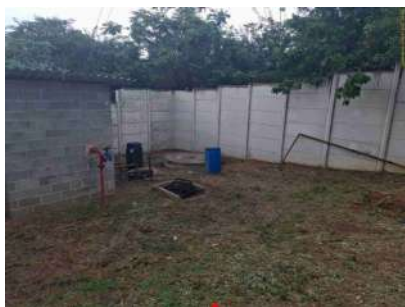
**Foto 8** - Vista geral da EEE.

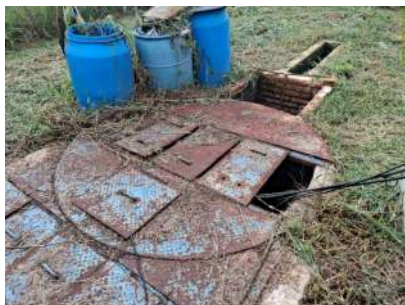
**Foto 3** - Poço de sucção com tampas oxidadas e sem fechamento.
