## Relatório de Fiscalização 096/2025

### RELATÓRIO DE FISCALIZAÇÃO TÉCNICA DOS SISTEMAS DE ABASTECIMENTO DE ÁGUA DO MUNICÍPIO DE ITU

PRESTADOR: COMPANHIA ITUANA DE SANEAMENTO - CIS

Relatório de Fiscalização Programada para Verificação de Não Conformidades

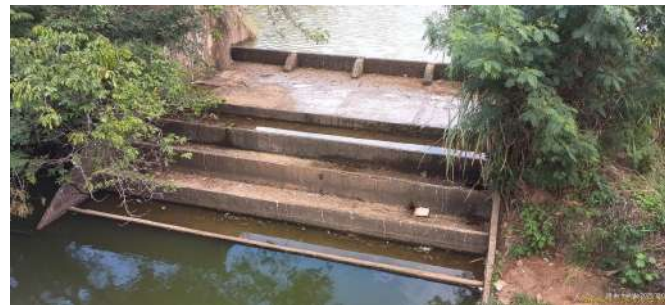
**Foto 2** - Vista do barramento da represa Fubaleiro.

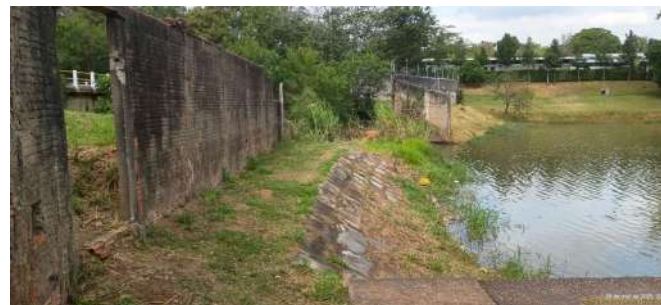
[CSP3.1] A área não está devidamente cercada

A área não possui portão ou adequado cercamento.

**Foto 2** - Ausência de cercamento adequado na parte sob responsabilidade do prestador de serviços.

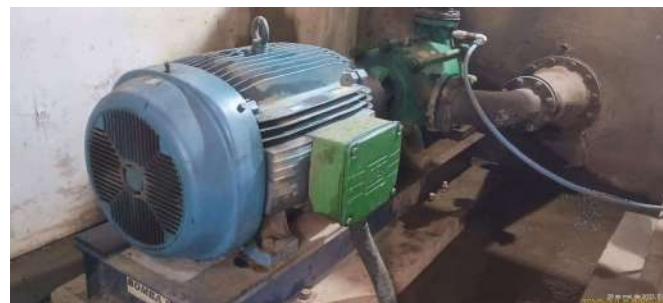
**Foto 8** - Único conjunto motobomba instalado no momento da fiscalização.

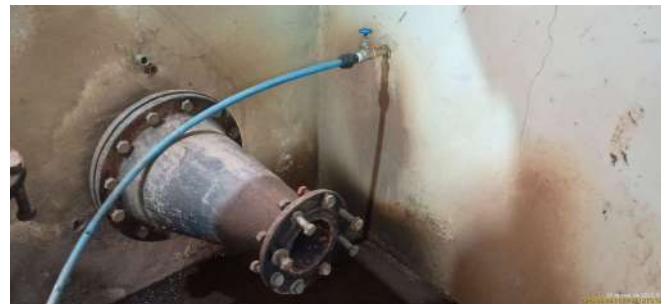
## [CSP3.10] Existência de vazamentos aparentes

Vazamento provavelmente oriundo da torneira da mangueira de escorva.

**Foto 2** - Torneira da mangueira de escorva da bomba.

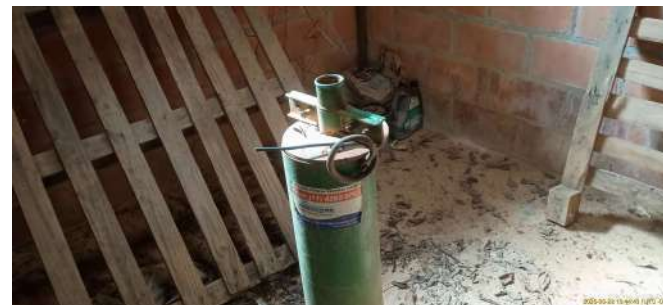
O poço está temporariamente desativado, conforme Ofício BMT-CAD/nº 4 de 13/03/2024 – Processo DAEE nº09824026 Volume 05 (em anexo no relatório de fiscalização).

**Foto 2** - Situação do Poço 1.

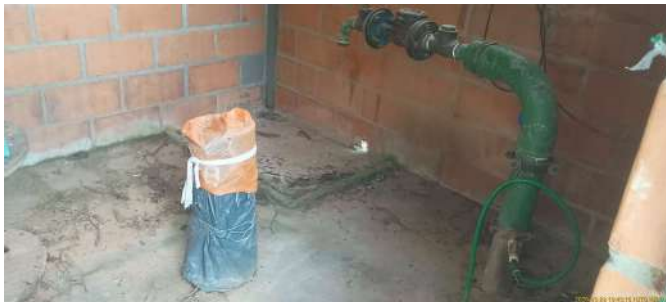
O poço está temporariamente desativado, conforme Ofício BMT-CAD/nº 4 de 13/03/2024 –

Foto 1 - Situação do Poço 2.

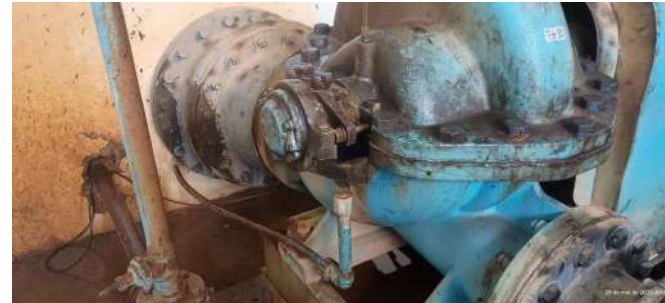
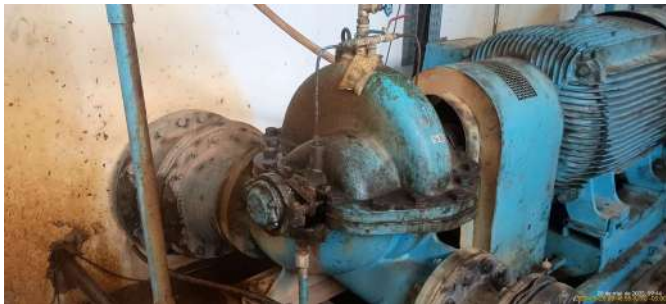
**Foto 2** - Detalhe do eixo do conjunto motobomba 1.

**Foto 3** - Detalhe do eixo do conjunto motobomba 1.

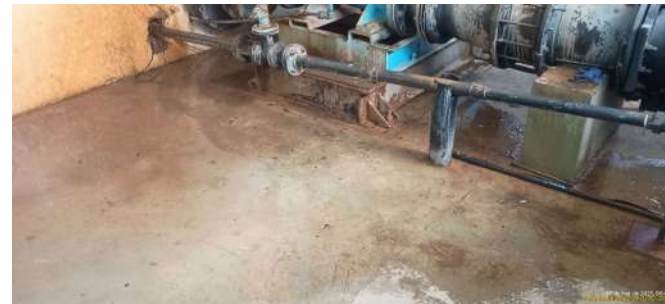
**[EEA4.7] Drenagem inadequada de água de lubrificação de gaxetas**

da drenagem da água ser devidamente direcionada para fora da casa de bombas.

**Foto 4** - Situação do piso da casa de bombas, em virtude da drenagem inadequada.

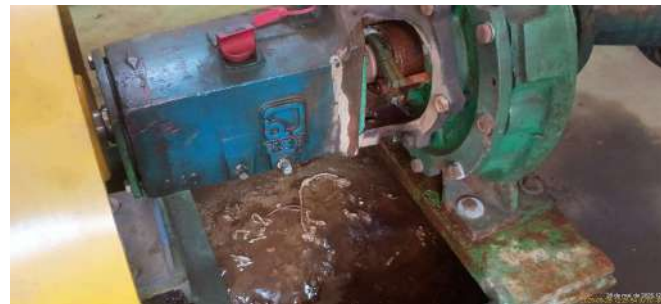
**Foto 2** - Ausência de drenagem adequada da água de lubrificação de gaxetas do conjunto 1.

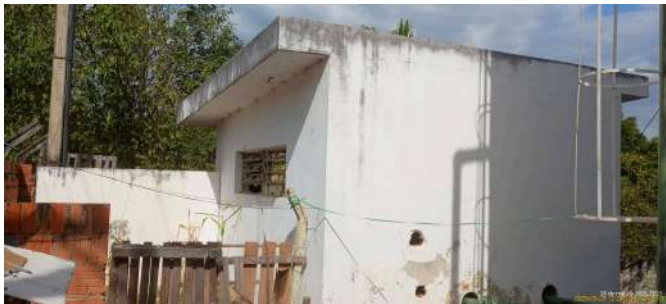
paredes – Foto 1); **2)** Base de sustentação do conjunto motobomba 1 (que estava sem a bomba no momento da fiscalização) em situação inadequada, devendo ser reformada para garantir o correto funcionamento do equipamento (Fotos 2, 3 e 4); **3)** Cabo do painel elétrico e de comando tem saída inadequada, impedido o fechamento da porta do painel (Foto 5). O prestador deve providenciar adequações no local.

**Foto 1** - Situação geral da casa de bombas da EEAT.

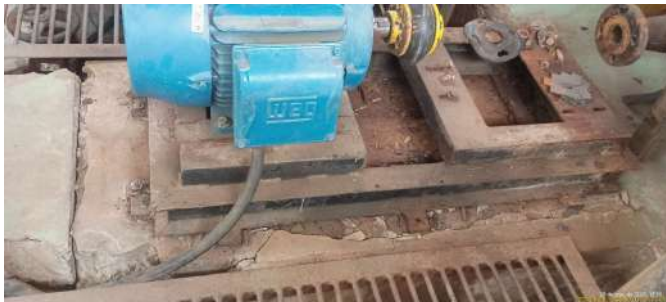
**Foto 3** - Situação da base de concreto do conjunto motobomba 1.

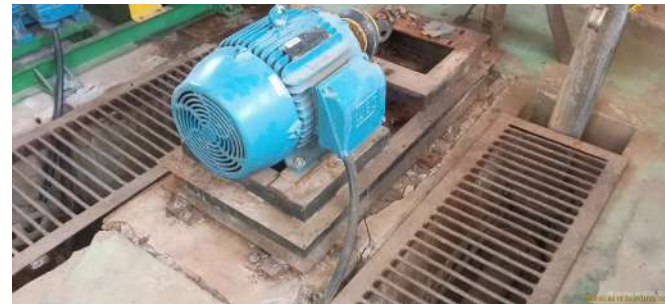
**Foto 2** - Situação da base de concreto do conjunto motobomba 1.

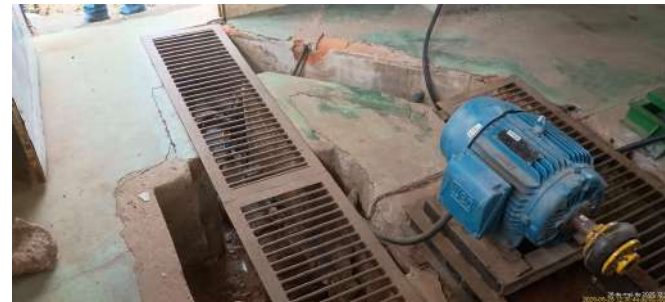
**Foto 4** - Situação da base de concreto do conjunto motobomba 1.

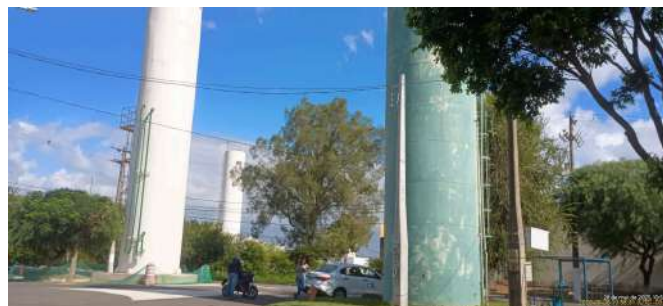
**Foto 4** - Vista geral do reservatório atual (verde) e do novo (branco), em fase de conclusão.

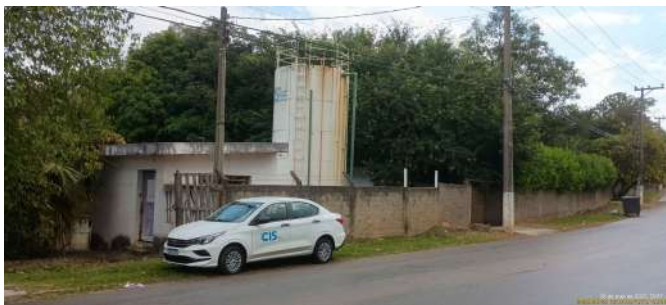
**Foto 1** - Vista geral do reservatório e da EEAT.

Trata-se de um reservatório apenas para finalidade de recalque pela EEAT ao lado. Recomenda-se ao prestador que providencie limpeza periódica e orientação às pessoas que moram no local para a devida organização do espaço.

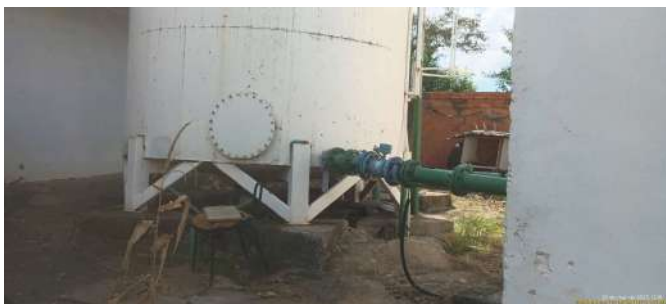
**Foto 3** - Base do reservatório.

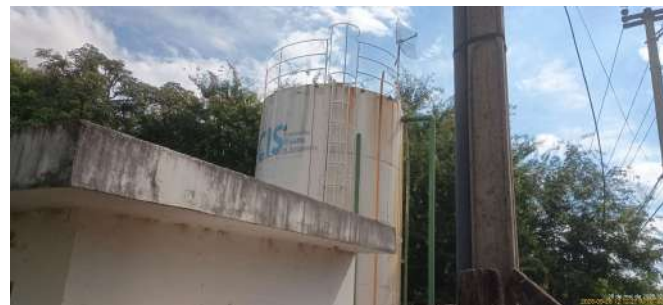
**Foto 2** - Vista geral do reservatório.
