**Relatório de Fiscalização** 09/2025

**RELATÓRIO DE FISCALIZAÇÃO TÉCNICA DOS SISTEMAS DE ÁGUA E ESGOTO DO MUNICÍPIO DE BOM JESUS DOS PERDÕES**

PRESTADOR: Secretaria de Saneamento, Agropecuária e Meio Ambiente

Americana, junho de 2025

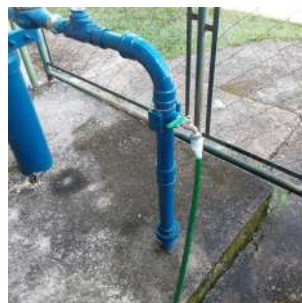
**Foto 5** - Torneira para coleta de água bruta.

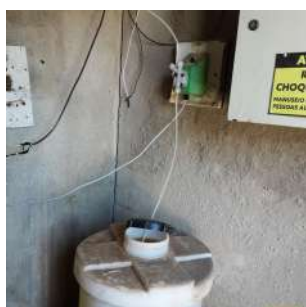
**Foto 8** - Tanque de armazenamento e bomba dosadora de cloro.

**[CSB-2.15] - Ausência de cloração e/ou fluoretação**

**Não Conforme**

A cloração é realizada com a aplicação de Hipoclorito de Sódio, mas a aplicação de flúor não é realizada. Providenciar a instalação dos equipamentos necessários para a fluoretação da água do poço.

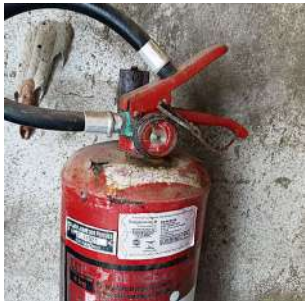
[CSB-2.13] - Extintor de incêndio com validade expirada

Não Conforme

**Foto 1** - A etiqueta de controle de manutenções do extintor foi apagada pela ação do tempo.

Providenciar a manutenção do extintor, conforme Art. 10.9 da NR 10 e Art. 23.1 da NR 23.

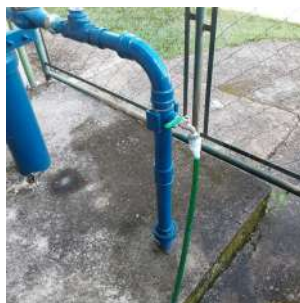
**Foto 5** - Torneira para coleta de água bruta.

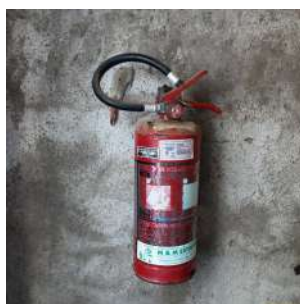
**Foto 10** - Extintor de incêndio instalado no interior da edificação.

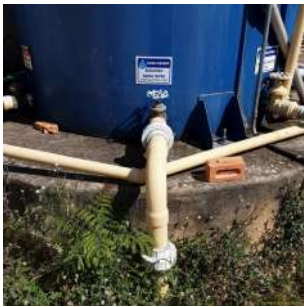
Foto 10 - Tubulação de saída para distribuição.

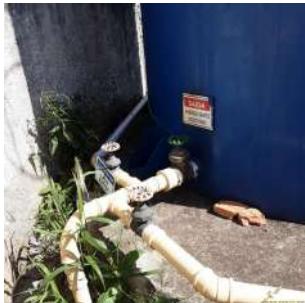
Foto 11 - Tubulação de saída para distribuição.

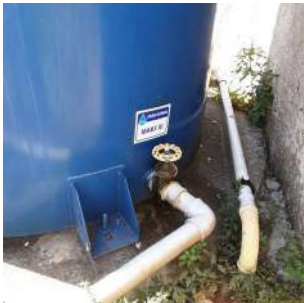
Foto 12 - Tubulação de saída para distribuição.

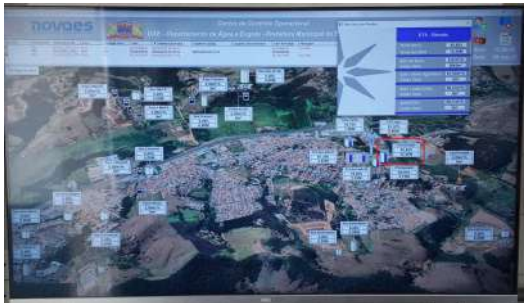
Foto 13 - O nível do reservatório é monitorando por telemetria.

[RES-6.13] - Reservatório sem tubulação de ventilação

Não Conforme

Providenciar tubulação de ventilação de acordo com o Art. 5.14 da NBR 12217/1994.

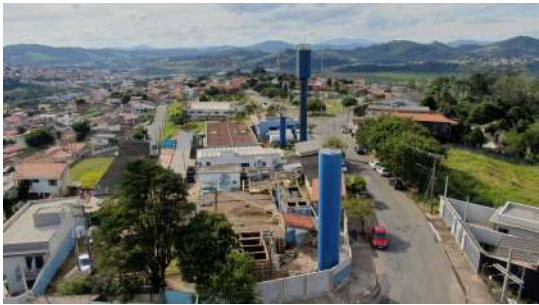
Foto 1 - Vista aérea da ETA Sede.

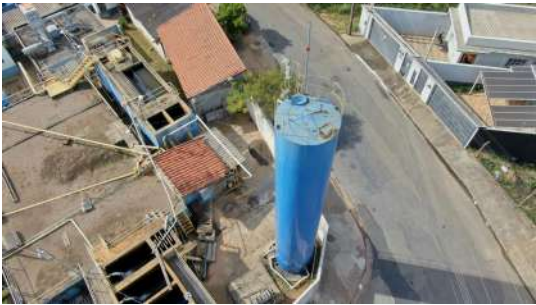
Foto 2 - Vista aérea do reservatório.

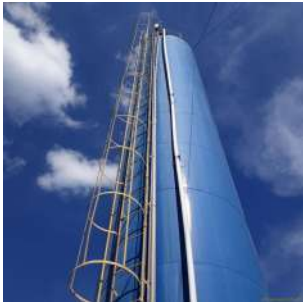
Foto 4 - Escadas de acesso ao topo do reservatório.

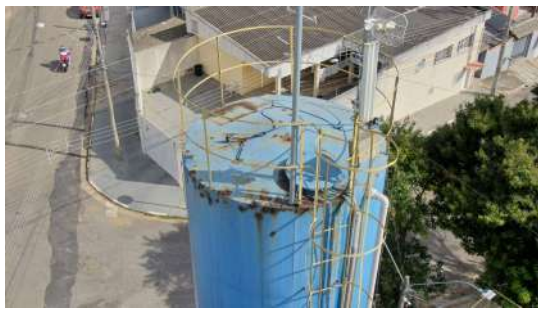
**Foto 5** - Guarda-corpos no topo do reservatório.

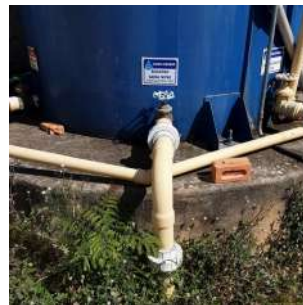
**Foto 10** - Tubulação de saída para distribuição.

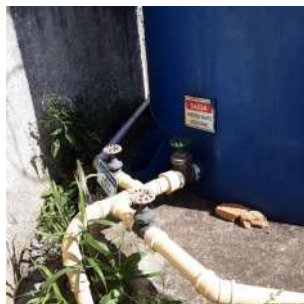
**Foto 11** - Tubulação de saída para distribuição.

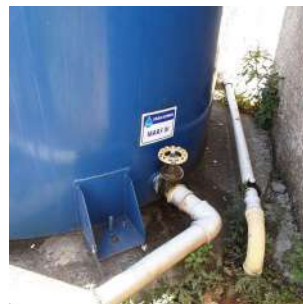
**Foto 12** - Tubulação de saída para distribuição.

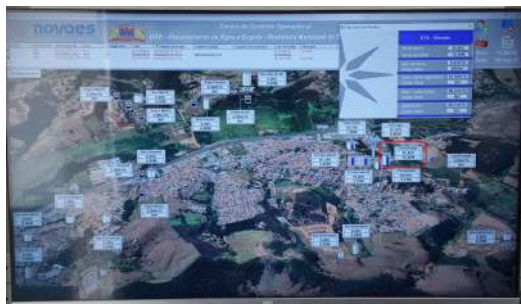
**Foto 13** - O nível do reservatório é monitorado por telemetria.

[RES-6.13] - Reservatório sem tubulação de ventilação

Não Conforme

Providenciar tubulação de ventilação de acordo com o Art. 5.14 da NBR 12217/1994.

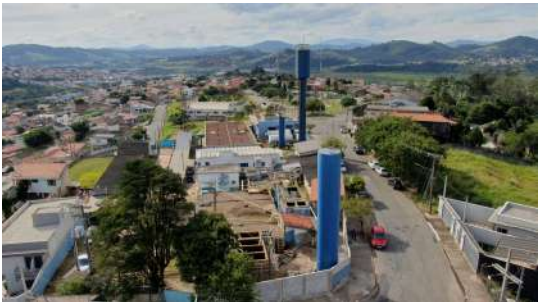
Foto 1 - Vista aérea da ETA Sede.

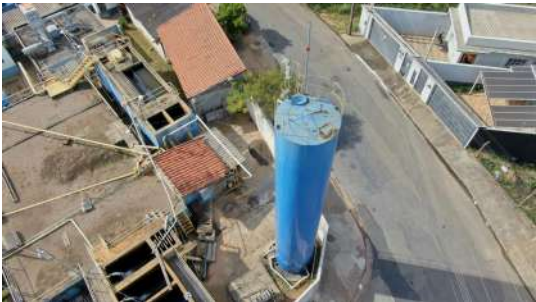
Foto 2 - Vista aérea do reservatório.

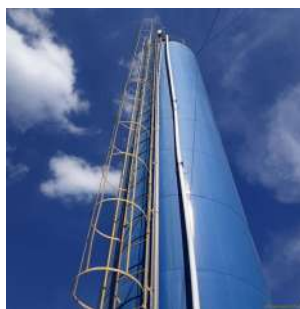
**Foto 4** - Escadas de acesso ao topo do reservatório.

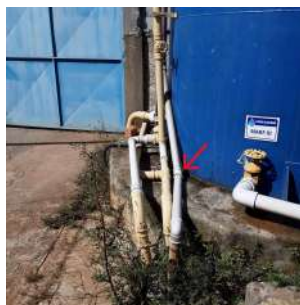
**Foto 8** - A seta indica o tubo extravasor. À direita, tubulação de saída para distribuição.

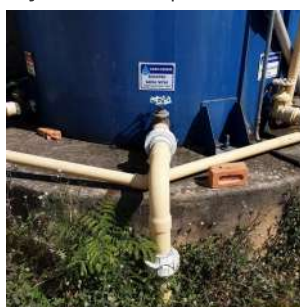
**Foto 10** - Tubulação de saída para distribuição.

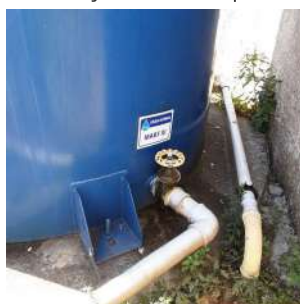
**Foto 12** - Tubulação de saída para distribuição.

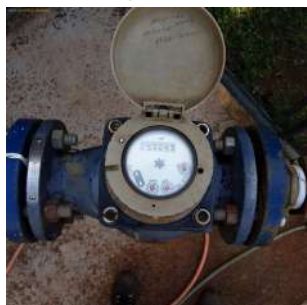
**Foto 3** - Macromedidor de vazão.

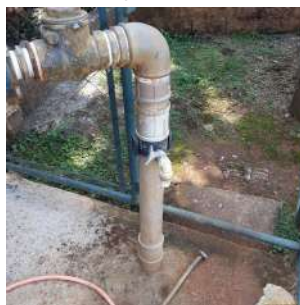
**Foto 4** - Torneira para coleta de água bruta.

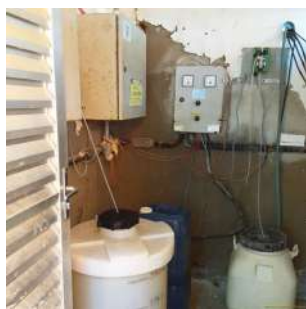
**Foto 7** - Interior da edificação.

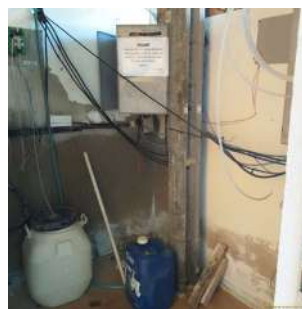
**Foto 8** - Interior da edificação.

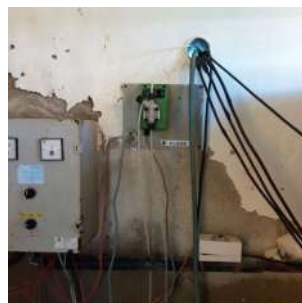
**Foto 10** - Detalhe da bomba dosadora de flúor.

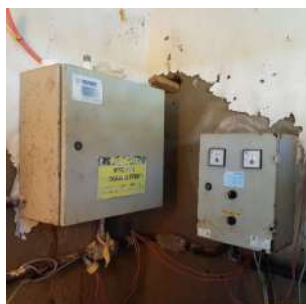
**Foto 11** - Painéis elétricos das bombas dosadoras.

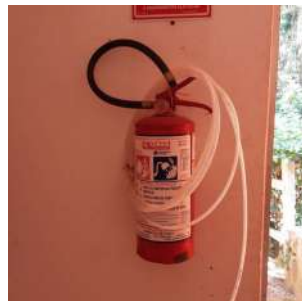
**Foto 13** - Extintor de incêndio instalado no interior da edificação.

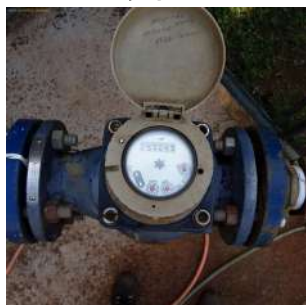
**Foto 3** - Macromedidor de vazão.

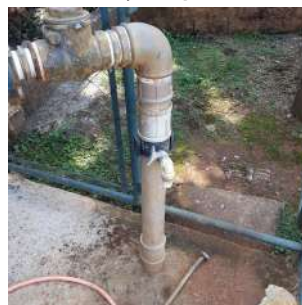
**Foto 4** - Torneira para coleta de água bruta.

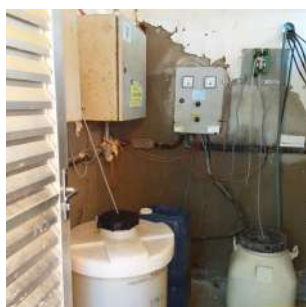
**Foto 7** - Interior da edificação.

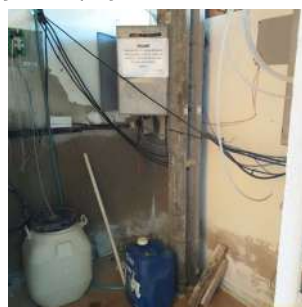
**Foto 8** - Interior da edificação.

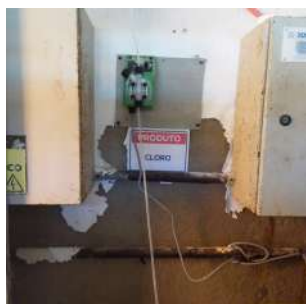
**Foto 9** - Detalhe da bomba dosadora de cloro.

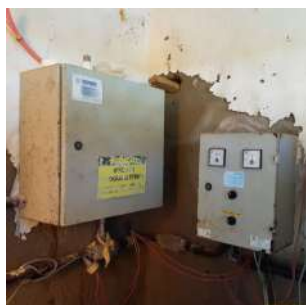
**Foto 11** - Painéis elétricos das bombas dosadoras.

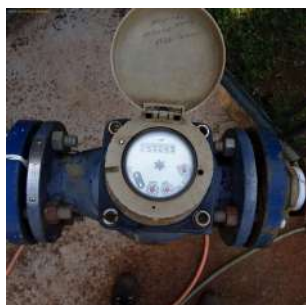
**Foto 3** - Macromedidor de vazão.

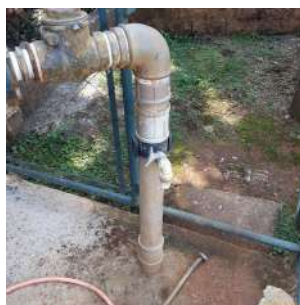
**Foto 4** - Torneira para coleta de água bruta.

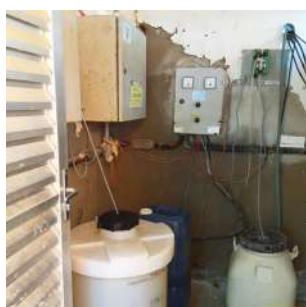
**Foto 7** - Interior da edificação.

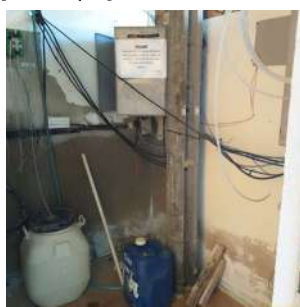
**Foto 8** - Interior da edificação.

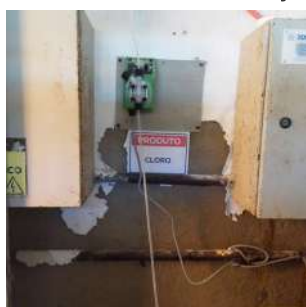
**Foto 9** - Detalhe da bomba dosadora de cloro.

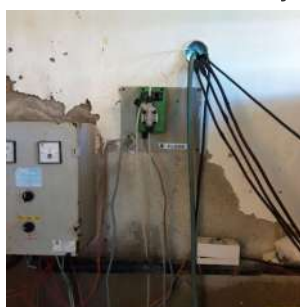
**Foto 10** - Detalhe da bomba dosadora de flúor.

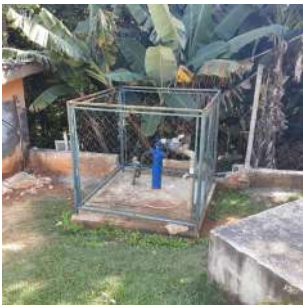
Foto 1 - Vista geral da área e cercamento do poço.

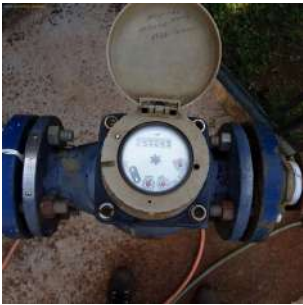
Foto 3 - Macromedidor de vazão.

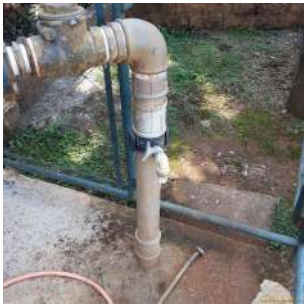
Foto 4 - Torneira para coleta de água bruta.

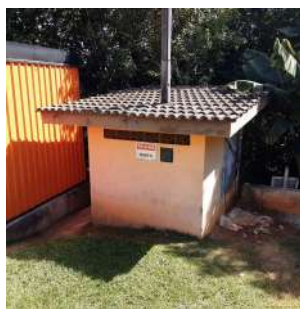
**Foto 6** - Vista geral da edificação que abriga os painéis elétricos e equipamentos de aplicação de cloro e flúor na água bruta. Há uma placa de identificação do poço na fachada da edificação.

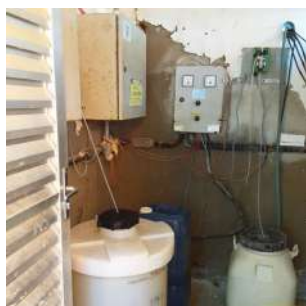
**Foto 7** - Interior da edificação.

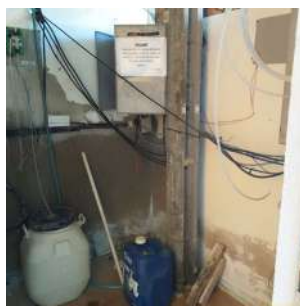
**Foto 8** - Interior da edificação.

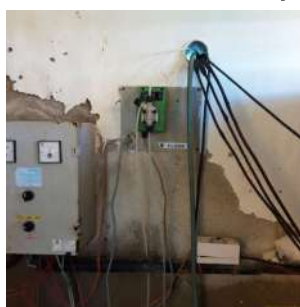
**Foto 10** - Detalhe da bomba dosadora de flúor.

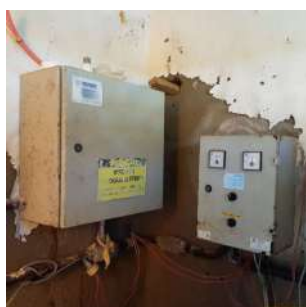
**Foto 11** - Painéis elétricos das bombas dosadoras.

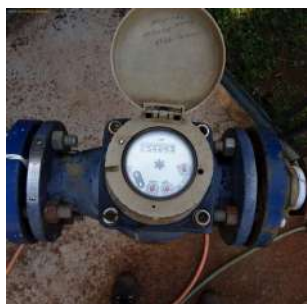
**Foto 3** - Macromedidor de vazão.

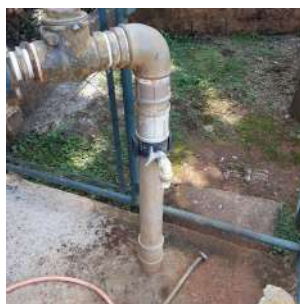
**Foto 4** - Torneira para coleta de água bruta.

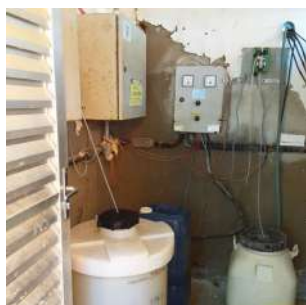
**Foto 7** - Interior da edificação.

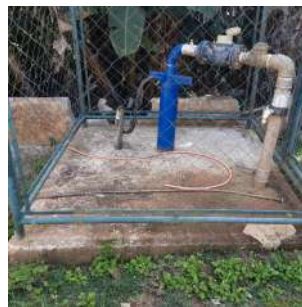
**Foto 2** - Vista geral da estrutura do poço e da laje de proteção.

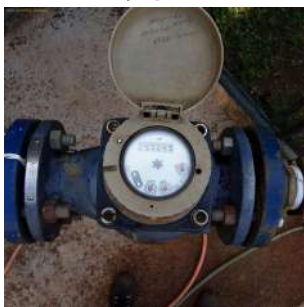
**Foto 3** - Macromedidor de vazão.

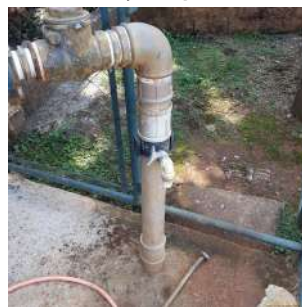
**Foto 4** - Torneira para coleta de água bruta.

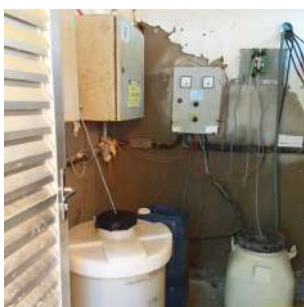
**Foto 7** - Interior da edificação.

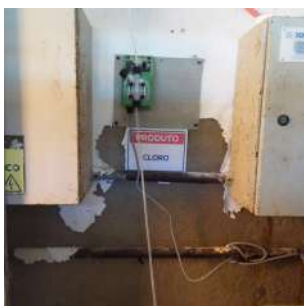
**Foto 9** - Detalhe da bomba dosadora de cloro.

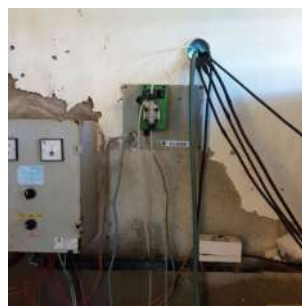
**Foto 10** - Detalhe da bomba dosadora de flúor.

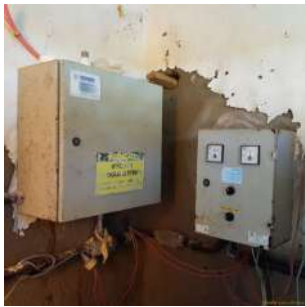
**Foto 11** - Painéis elétricos das bombas dosadoras.

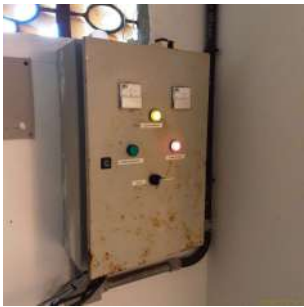
**Foto 12** - Pannel elétrico da bomba do poço.

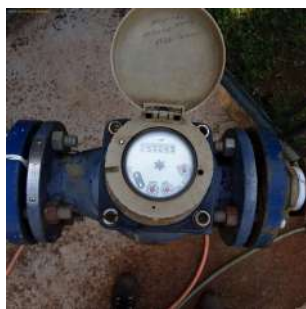
**Foto 3** - Macromedidor de vazão.

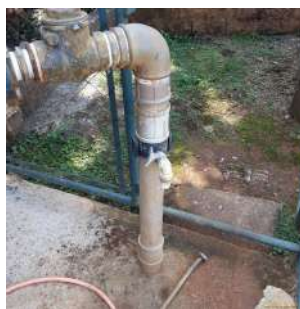
**Foto 4** - Torneira para coleta de água bruta.

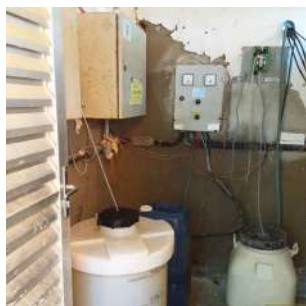
**Foto 7** - Interior da edificação.

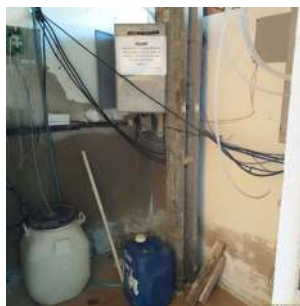
**Foto 8** - Interior da edificação.

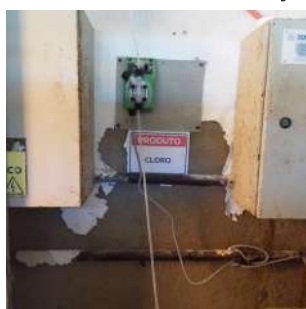
**Foto 9** - Detalhe da bomba dosadora de cloro.

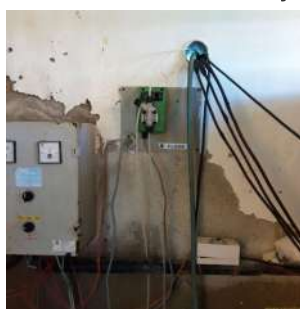
**Foto 10** - Detalhe da bomba dosadora de flúor.

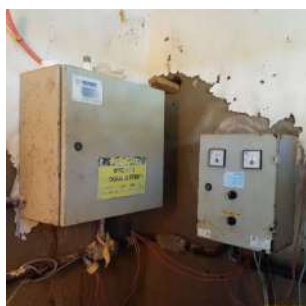
**Foto 11** - Painéis elétricos das bombas dosadoras.

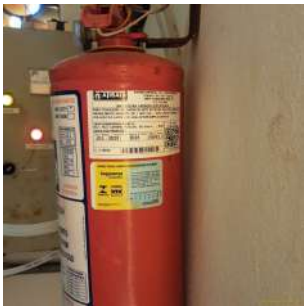
**Foto 14** - Detalhe da etiqueta de controle de manutenções do extintor - dentro da validade.

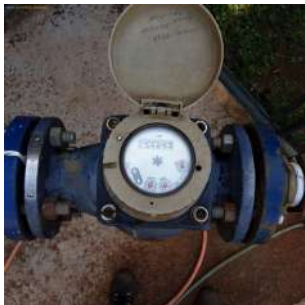
Foto 3 - Macromedidor de vazão.

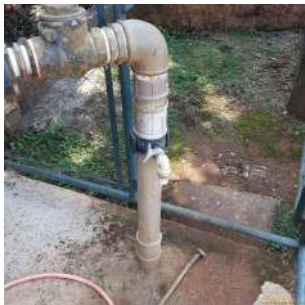
Foto 4 - Torneira para coleta de água bruta.

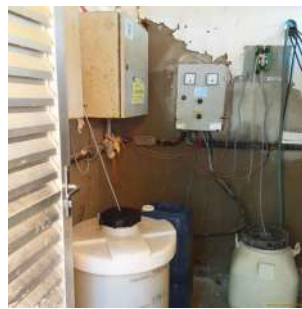
**Foto 7** - Interior da edificação.

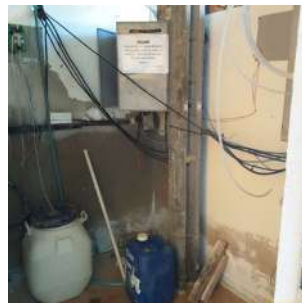
**Foto 8** - Interior da edificação.

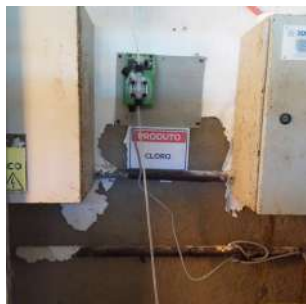
**Foto 9** - Detalhe da bomba dosadora de cloro.

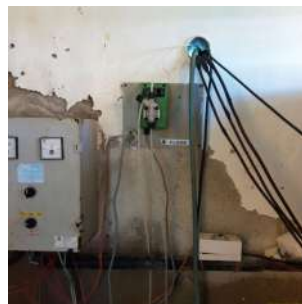
**Foto 10** - Detalhe da bomba dosadora de flúor.

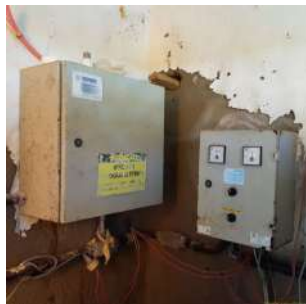
**Foto 11** - Painéis elétricos das bombas dosadoras.

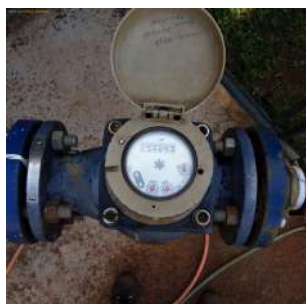
**Foto 3** - Macromedidor de vazão.

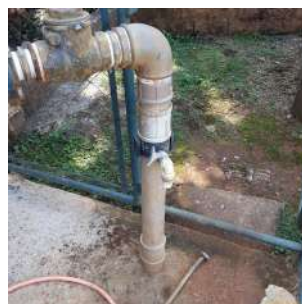
**Foto 4** - Torneira para coleta de água bruta.

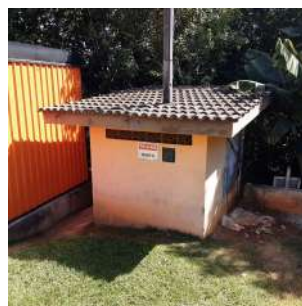
**Foto 6** - Vista geral da edificação que abriga os painéis elétricos e equipamentos de aplicação de cloro e fluor na água bruta. Há uma placa de identificação do poço na fachada da edificação.

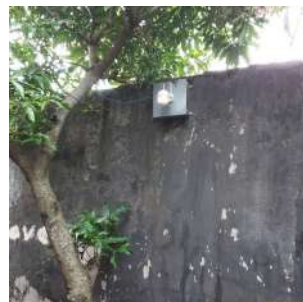
**Foto 12** - Câmera apontada para a régua e mangueira de medição de nível, as imagens são acompanhadas por um operador na ETA Sede.

Esta é uma solução improvisada para acompanhamento do nível do reservatório, desenvolvida pelos funcionários depois que os equipamentos de telemetria pararam de funcionar.

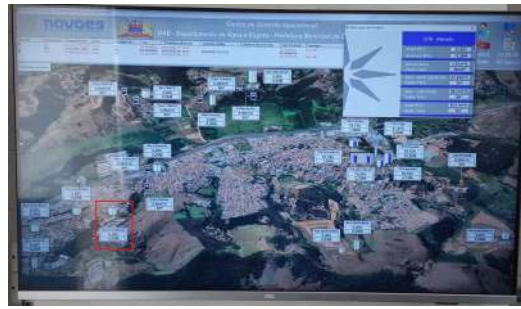
**Foto 13** - O prestador já possui infraestrutura de telemetria instalada no local, como pode ser observado na tela do supervisor do sistema, porém, devido à falta de manutenção dos equipamentos, a medição de nível não está funcionando neste reservatório.

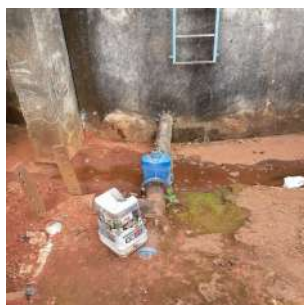
**Foto 7** - Tubulação de saída da água distribuída por gravidade.

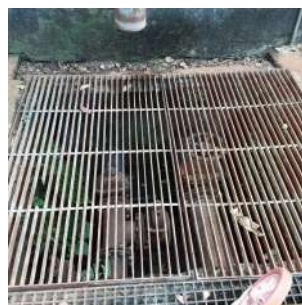
**Foto 8** - Tubulações de saída da água distribuída por gravidade, sob as grelhas de proteção.

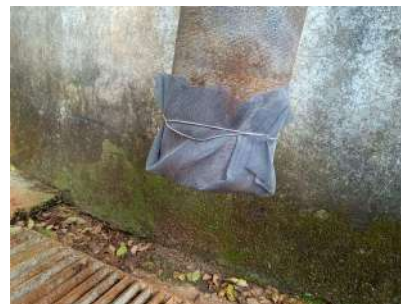
**Foto 10** - Tela de proteção instalada pelo prestador após a fiscalização.

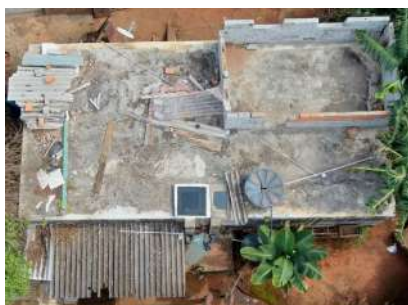
Na vistoria foram observadas algumas adaptações realizadas no reservatório, como: abertura de portas e janelas na estrutura original; instalação de pontos de acesso à água potável, incluindo uma caixa d'água no topo do reservatório; execução de instalações sanitárias para uso doméstico (foi constatada a existência de uma área de serviço com tanque na área externa, mas não há clareza sobre a existência de pias e

**Foto 1** - Vista aérea do reservatório desativado. É possível observar as paredes de um novo cômodo sendo erguidas sobre o reservatório.

imediate, com o objetivo de assegurar tanto a proteção da dignidade da família ocupante, quanto a preservação do patrimônio público e o cumprimento da legislação aplicável. Diante do exposto, recomenda-se que as providências para sanar essa irregularidade sejam tomadas imediatamente.

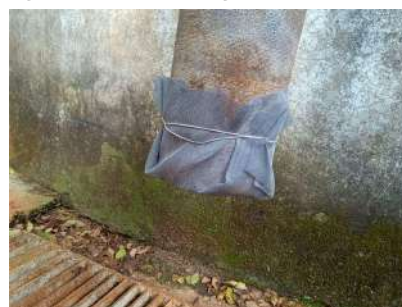
**Foto 10** - Tela de proteção instalada pelo prestador após a fiscalização.

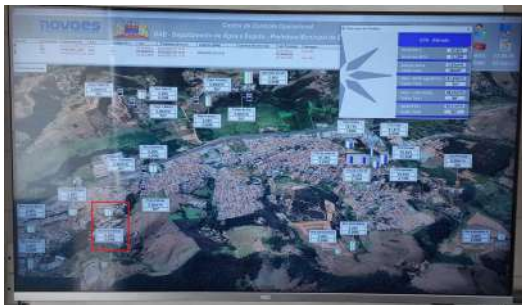
**Foto 13** - O prestador já possui infraestrutura de telemetria instalada no local, como pode ser observado na tela do supervisor do sistema, porém, devido à falta de manutenção dos equipamentos, a medição de nível não está funcionando neste reservatório.

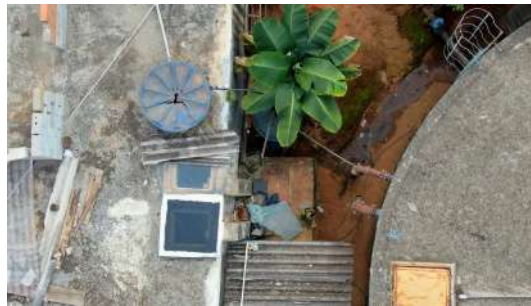
**Foto 2** - Detalhe das aberturas de inspeção do reservatório que foram adaptadas para funcionar como claraboias. Ao lado há uma caixa d'água conectada a algumas tubulações, nota-se também que a tampa dessa caixa d'água está rachada, o que pode ocasionar a contaminação dessa água.

imediate, com o objetivo de assegurar tanto a proteção da dignidade da família ocupante, quanto a preservação do patrimônio público e o cumprimento da legislação aplicável. Diante do exposto, recomenda-se que as providências para sanar essa irregularidade sejam tomadas imediatamente.

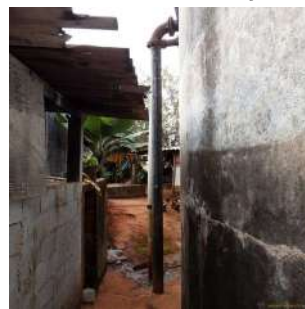
**Foto 4** - Outro ângulo do ponto anterior. À esquerda está a área de serviço da habitação, no centro da imagem é possível notar o escoamento de líquido sobre o solo, aparentemente vindo da caixa d'água instalada no solo.

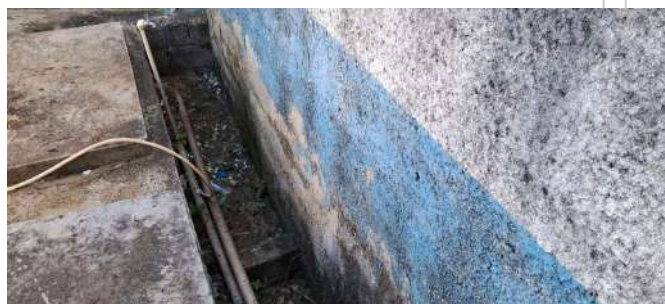
**Foto 8** - Detalhe da parede lateral do reservatório após limpeza realizada pelo prestador.**[RES-6.14] - Ausência de manutenção, limpeza, conservação e segurança****Não Conforme****[RES-6.14] Observações**

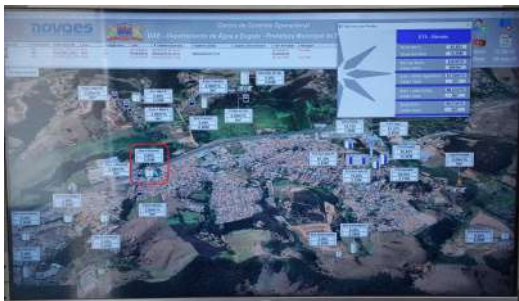
A infraestrutura para medição de nível por telemetria foi instalada neste reservatório, no entanto, não está funcionando devido à falta de manutenção.

**Foto 1** - Tela do supervisor do sistema de telemetria instalado na ETA Sede. Na área destacada é possível observar que o Reservatório Santos Dumont está representado no sistema, mas não está em funcionamento.

Visto que o investimento na instalação da infraestrutura já foi realizado e considerando-se a importância desta tecnologia na operação dos reservatórios, é necessário reestabelecer o funcionamento dos equipamentos de telemetria.

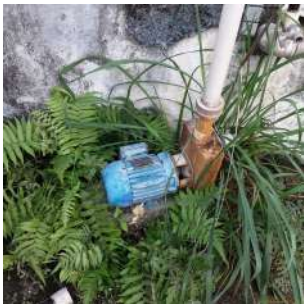
Foto 6 - Há uma tubulação conectada a uma pequena bomba que era utilizada para abastecimento de caminhões pipa.

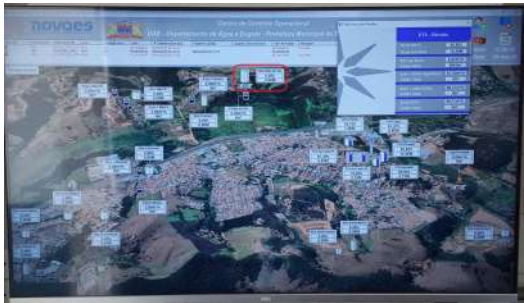
A infraestrutura para medição de nível por telemetria foi instalada neste reservatório, no entanto, não está funcionando devido à falta de manutenção.

**Foto 1** - Tela do supervisor do sistema de telemetria instalado na ETA Sede. Na área destacada é possível observar que o Reservatório Vale do Sol está representado no sistema, mas não está em funcionamento.

Visto que o investimento na instalação da infraestrutura já foi realizado e considerando-se a importância desta tecnologia na operação dos reservatórios, é necessário reestabelecer o funcionamento dos equipamentos de telemetria.

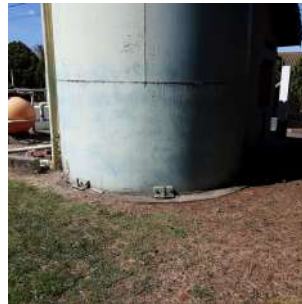
**Foto 9** - Vista geral da base do reservatório.

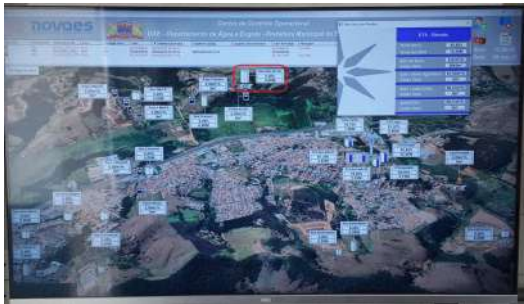
**[RES-6.14] - Ausência de manutenção, limpeza, conservação e segurança**

A infraestrutura para medição de nível por telemetria foi instalada neste reservatório, no entanto, não está funcionando devido à falta de manutenção.

**Foto 1** - Tela do supervisório do sistema de telemetria instalado na ETA Sede. Na área destacada é possível observar que o Reservatório Vale do Sol está representado no sistema, mas não está em funcionamento.

Visto que o investimento na instalação da infraestrutura já foi realizado e considerando-se a importância desta tecnologia na operação dos reservatórios, é necessário reestabelecer o funcionamento dos equipamentos de telemetria.

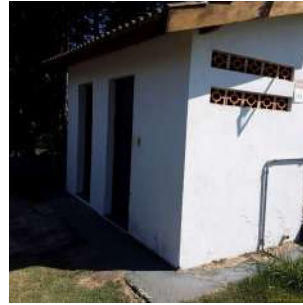
**Foto 2** - Edificação que abriga os equipamentos para cloração e fluoretação da água captada no Poço vale do Sol.

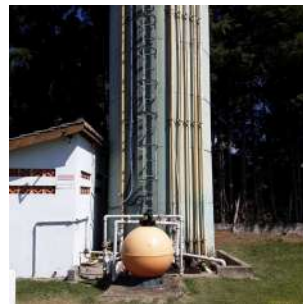
**Foto 4** - Vista geral do reservatório.

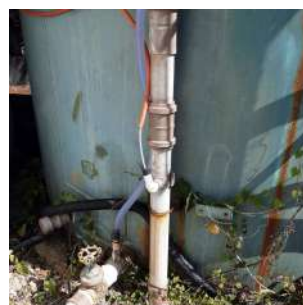
**Foto 7** - Mangueira de medição de nível e ponto de aplicação de cloro na água bruta que vem do Poço Vale do Sol.

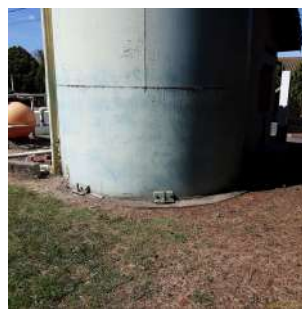
**Foto 9** - Vista geral da base do reservatório.

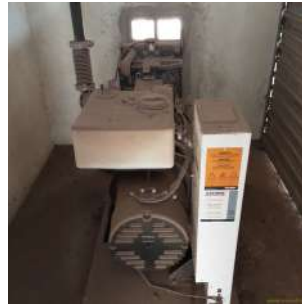
**Foto 3** - Detalhe do gerador de energia elétrica.

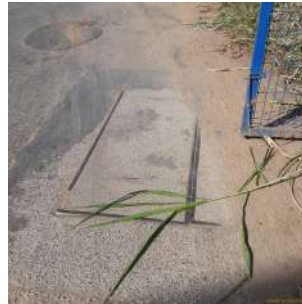
**Foto 5** - Tampas de acesso ao interior da elevatória, que está localizada sob a via.

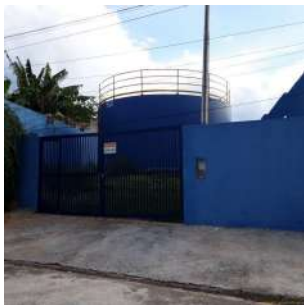
Foto 2 - Vista do cercamento e portão de acesso à área.

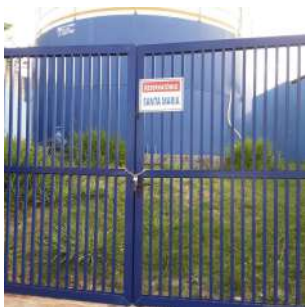
Foto 3 - Placa de identificação do reservatório, afixada em local visível a partir da Rua José Felix da Costa.

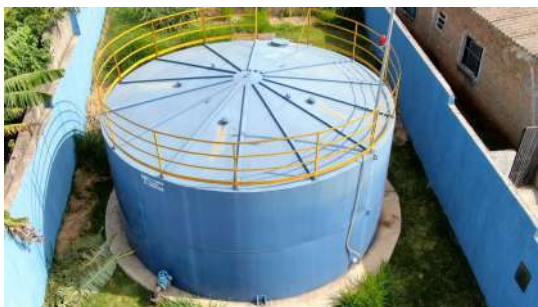
Foto 4 - Vista geral do reservatório.

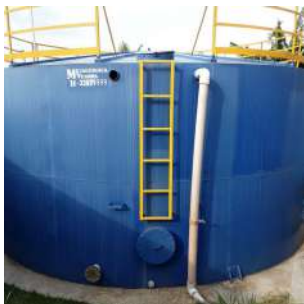
Foto 5 - Escada de acesso ao topo do reservatório. A tubulação branca à direita é o ponto

de entrada de água. À esquerda está o extravasor.

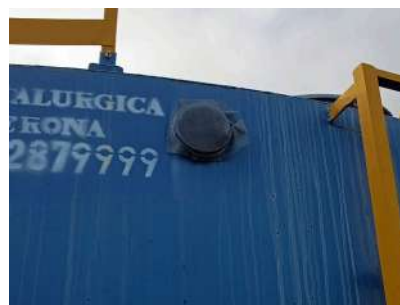
**Foto 6** - Tela de proteção instalada no extravasor.

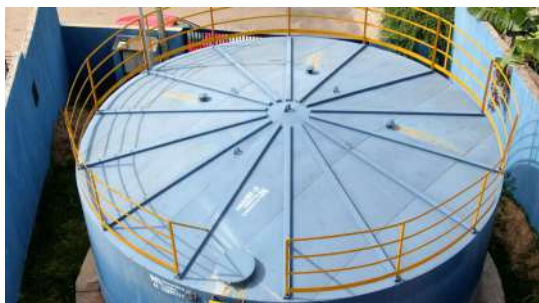
**Foto 7** - Vista geral do topo do reservatório. É possível observar as condições dos guarda-corpos, da tampa de inspeção e dos tubos de ventilação.

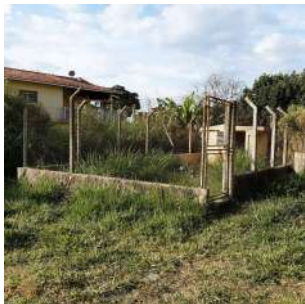
Foto 1 - Vista geral do cercamento da área.

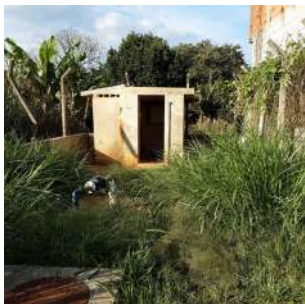
Foto 3 - Vista geral das instalações do poço e edificação de apoio.

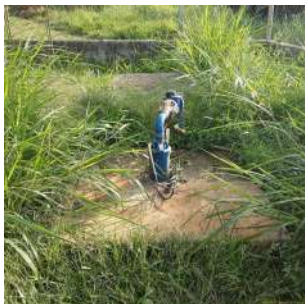
Foto 4 - Vista geral da estrutura do poço e laje de proteção.

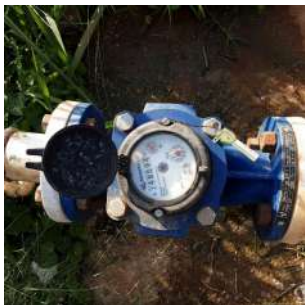
Foto 5 - Macromedidor de vazão.

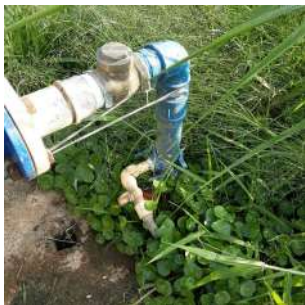
Foto 6 - Torneira para coleta de água bruta.

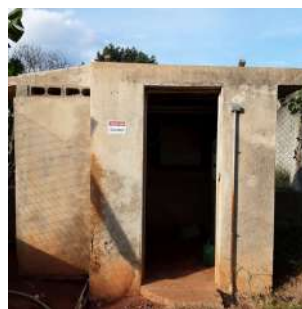
**Foto 8** - Vista geral da edificação que abriga os equipamentos de aplicação de cloro e flúor na água bruta.

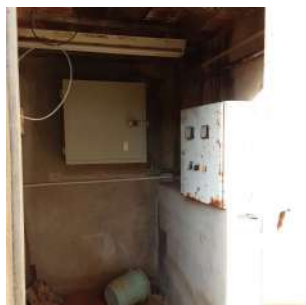
**Foto 9** - Painéis elétricos no interior da edificação.

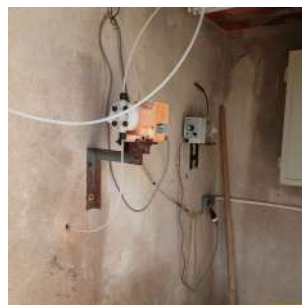
**Foto 10** - Bombas dosadoras de cloro e flúor.

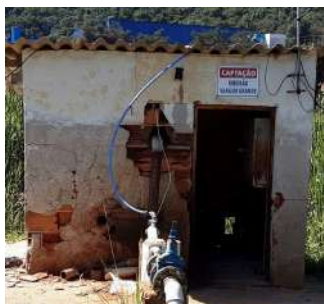
A alvenaria está bastante danificada, é necessário avaliar a estabilidade da construção e providenciar os reparos necessários. Recomenda-se também a limpeza do ponto de captação e seu entorno.

**Foto 1** - Edificação com alvenaria danificada.

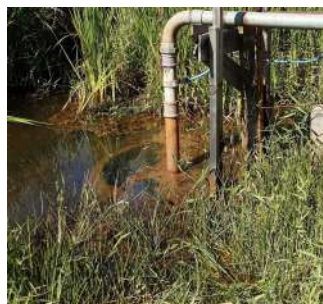
**Foto 2** - Detalhe do ponto de captação.

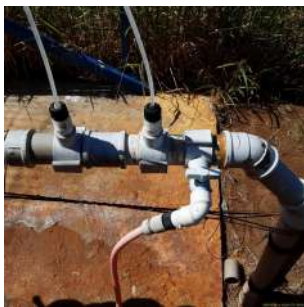
**Foto 5** - Ponto de aplicação de cloro e flúor e, em seguida, a torneira para coleta de água bruta. Segundo informações do prestador, as bombas dosadoras são desligadas antes de realizar as coletas de água bruta para análise.

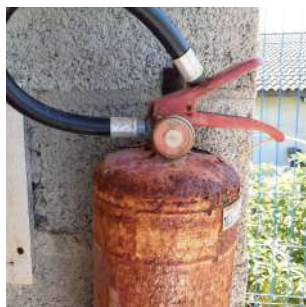
O extintor instalado no local está bastante oxidado, não sendo possível identificar a etiqueta de controle de manutenções. É preciso avaliar a

necessidade de substituição do equipamento.

**Foto 1** - Detalhe da oxidação do extintor, impossibilitando a verificação do controle de manutenções.

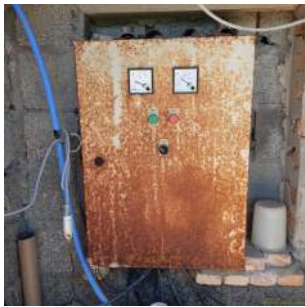
| [CSB-2.17] Observações | Os equipamentos localizados próximos aos tanques de produtos químicos apresentam sinais de oxidação, é necessário avaliar se esses equipamentos precisam de manutenção para garantir a continuidade de seu funcionamento. Na estrutura do poço foi observado o uso de arames como forma de contenção da tubulação, é preciso substituir essa solução improvisada por uma alternativa definitiva e adequada. |

Foto 1 - Detalhe da oxidação no painel elétrico.

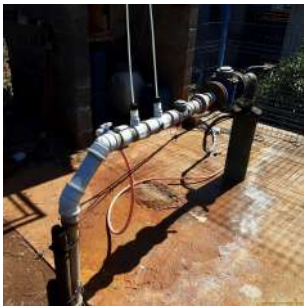
Foto 2 - Detalhe da solução improvisada para contenção da tubulação do poço.

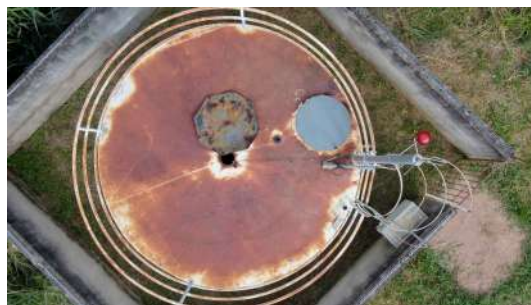
**Foto 6** - Detalhe da tampa de inspeção.

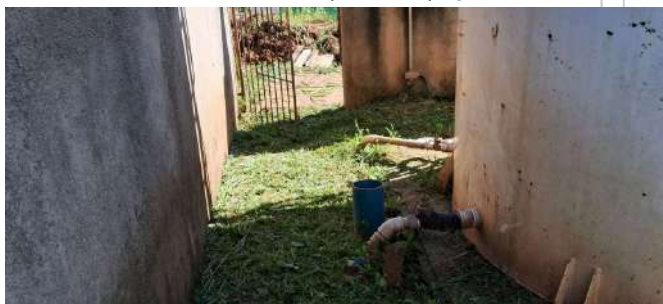
**Foto 7** - Registro de saída da água para distribuição por gravidade.**[RES-6.13] - Reservatório sem tubulação de ventilação****Não Conforme****[RES-6.13] Observações**

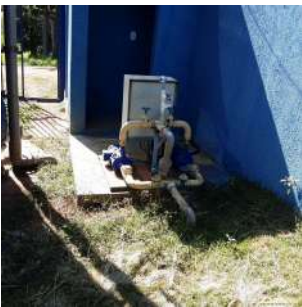
**Foto 2** - Vista geral da elevatória. Há dois conjuntos moto-bomba instalados, um em funcionamento e o segundo como reserva.

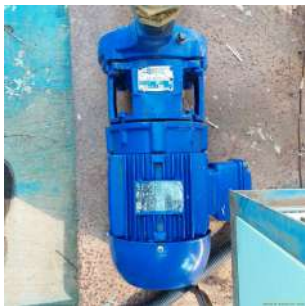
**Foto 3** - Detalhe do conjunto moto bomba 1.

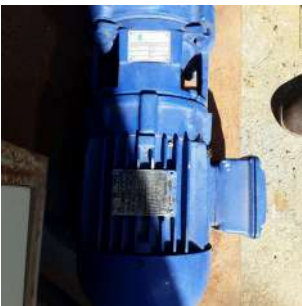
**Foto 4** - Detalhe do conjunto moto bomba 2.

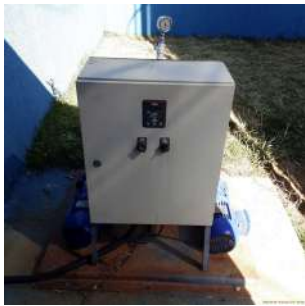
**Foto 5** - Painel de acionamento e controle das bombas.

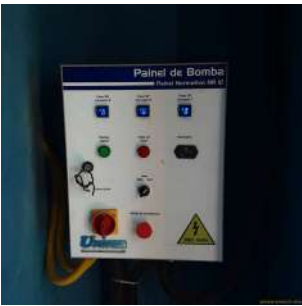
**Foto 6** - Painel elétrico das bombas.
