**Relatório de Fiscalização 112/2025**

**RELATÓRIO DE FISCALIZAÇÃO TÉCNICA DOS SISTEMAS DE ÁGUA E ESGOTO DO MUNICÍPIO DE  
SÃO CARLOS****PRESTADOR: SERVIÇO AUTÔNOMO DE ÁGUA E ESGOTO DE SÃO CARLOS - SAAE**

Verificação de Não Conformidades

Americana, junho de 2025

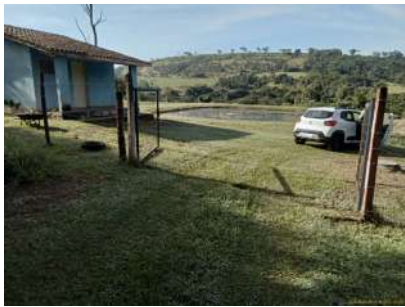
[ETE-8.10] - Ausência de identificação da área

Não Conforme

Foto 1 - Ausência de placa de identificação

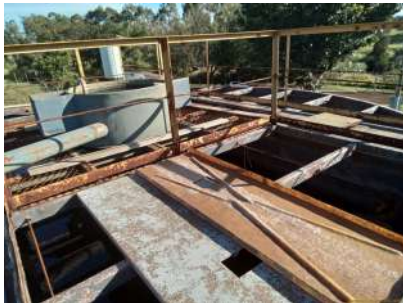
**[ETE-8.29] - Ausência de manutenção, limpeza, conservação e segurança****Não Conforme****[ETE-8.29] Observações**

**Foto 1** - Vista superior do UASB, com guarda-corpos e plataforma de acesso oxidados

Os guarda-corpos e as plataformas de acesso situados sobre o biofiltro e o UASB apresentam um avançado estágio de oxidação. Realizar uma avaliação técnica dessas estruturas para garantir a segurança do trabalho e tomar as providências indicadas por profissional habilitado.

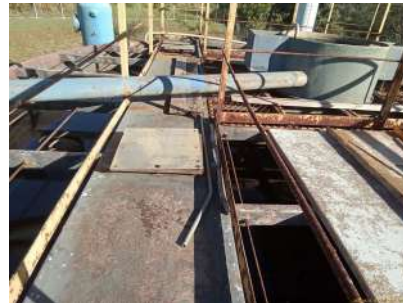
**Foto 2** - Vista superior do UASB, com guarda-corpos e plataforma de acesso oxidados

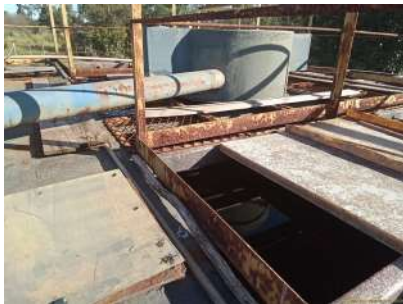
**Foto 3** - Vista superior do UASB, com guarda-corpos e plataforma de acesso oxidados

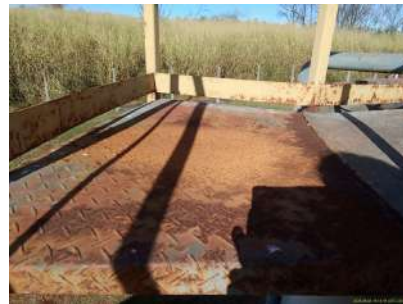
**Foto 4** - Vista superior do UASB, com guarda-corpos e plataforma de acesso oxidados

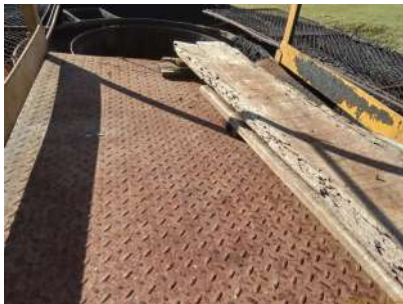
**Foto 5** - Vista superior do biofiltro, com guarda-corpos e plataforma de acesso oxidados

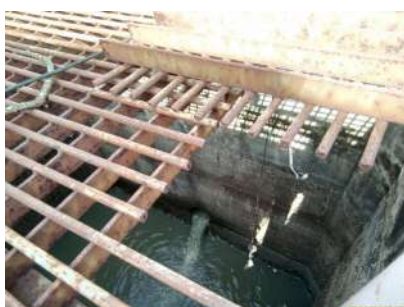
**[EEE-7.5] - Ausência de gradeamento grosseiro**

**Não Conforme**

**Foto 1** - Vista do poço de sucção

Na entrada da elevatória, deve-se ter instalado dispositivo para remoção de sólidos grosseiros, por meio de grade, cesto, peneira ou triturador

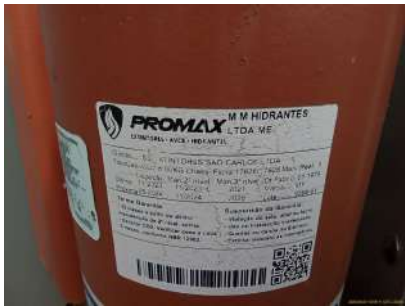
Foto 9 - Validade do extintor de incêndio

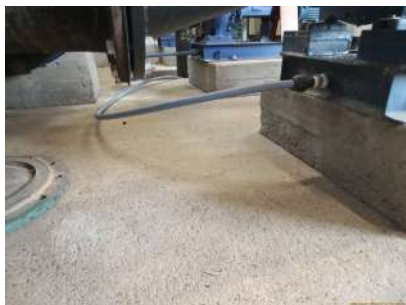
Foto 6 - Drenagem de água de lubrificação de gaxetas

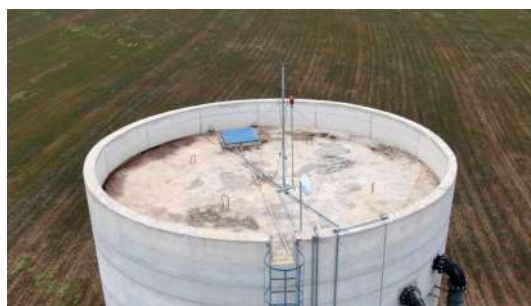
Foto 8 - Tampa de inspeção

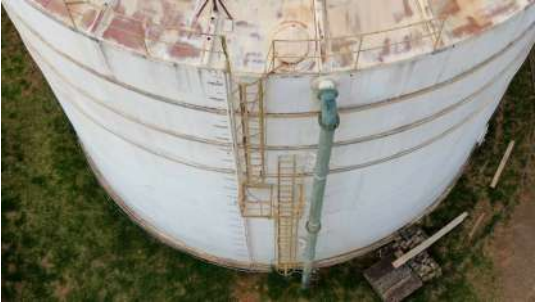
Foto 6 - Tampa de proteção

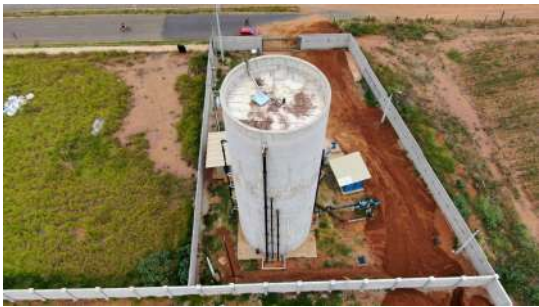
Foto 7 - Vista superior do cercamento da área do poço e reservatório

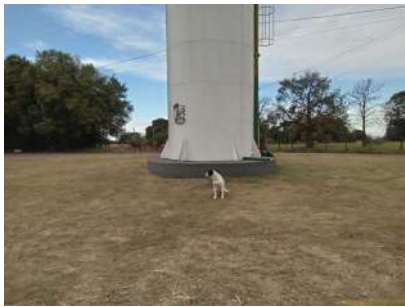
[RES6.1] A área não está devidamente cercada

Não Conforme

Foto 1 - Ausência de cercamento da área

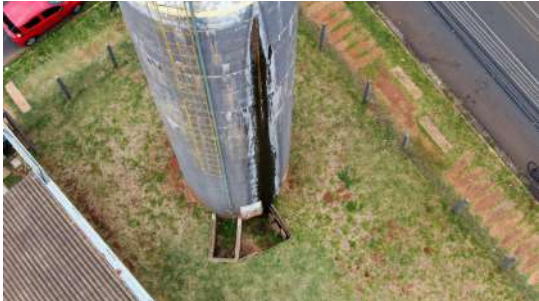
Foto 7 - Reservatório Jardim Alvorada  
(vazamento)

| [RES6.3] Existência de vazamentos aparentes | Não Conforme |

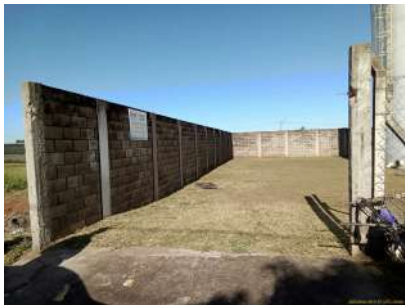
[RES6.1] A área não está devidamente cercada

Não Conforme

Foto 1 - Ausência de portão (roubado)

Necessário instalar o portão de acesso.

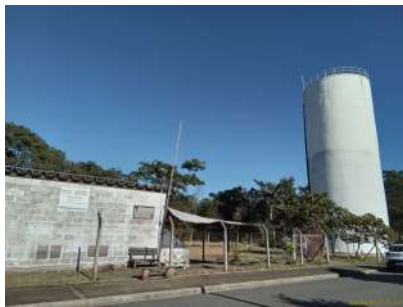
**Foto 1** - Vista externa da área do reservatório e poço

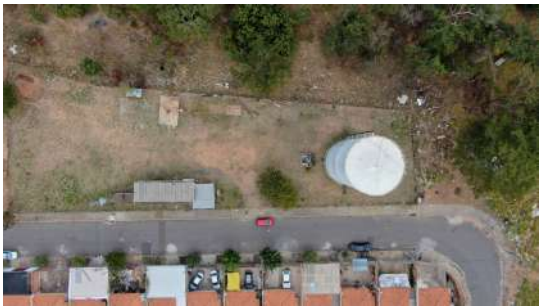
Foto 7 - Vista superior do reservatório, poço e EEAT Eduardo Abdenur

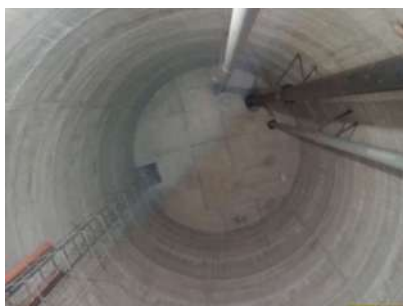
**Foto 5** - Vista da laje de fundo

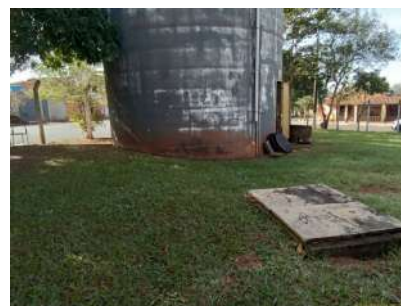
**Foto 6** - Vista da área do reservatório

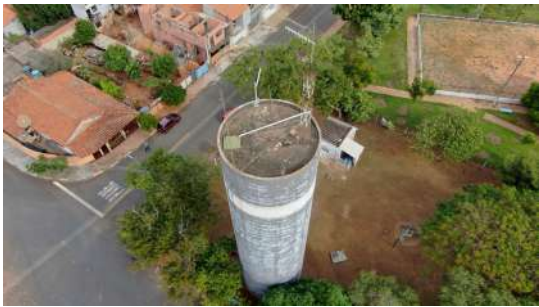
Foto 8 - Vista superior do reservatório e poço  
Santa Eudóxia

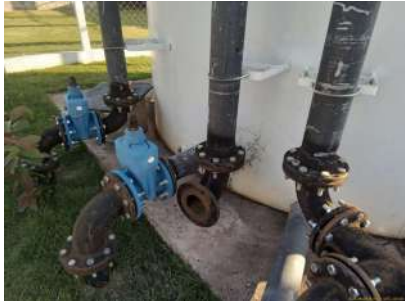
Foto 3 - Saída do tubo extravassor

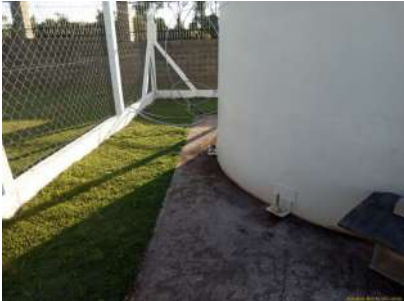
Foto 4 - Vista do interior da área do reservatório

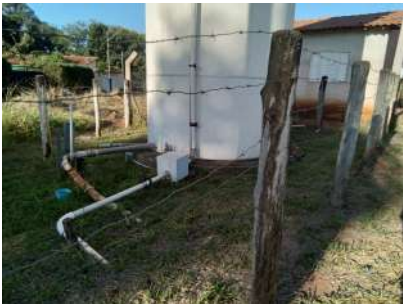
Foto 2 - Vista da área do reservatório
