## Relatório de Fiscalização 117/2025

RELATÓRIO DE FISCALIZAÇÃO TÉCNICA DOS SISTEMAS DE ÁGUA E ESGOTO DO MUNICÍPIO DE SUMARÉ

PRESTADOR: BRK Ambiental - Sumaré

Americana, julho de 2025

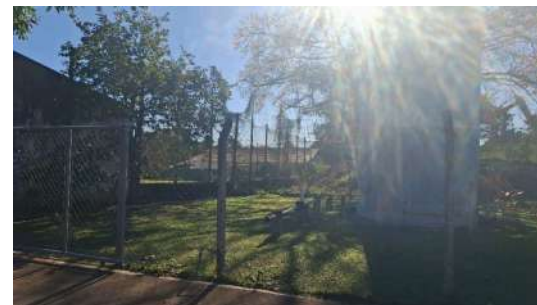
**Foto 2** - Vista do local e do fechamento em alambrado.

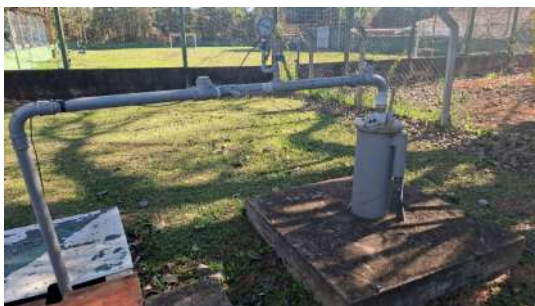
**Foto 3** - Cavalete do poço.

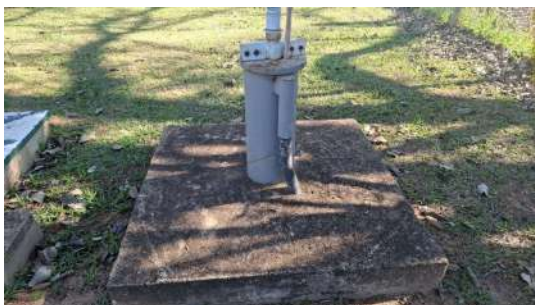
**Foto 5** - Laje de proteção.

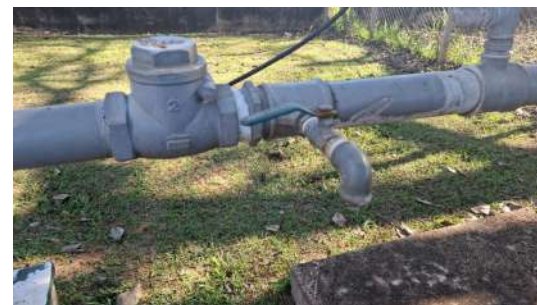
**Foto 6** - Torneira para coleta de água bruta.

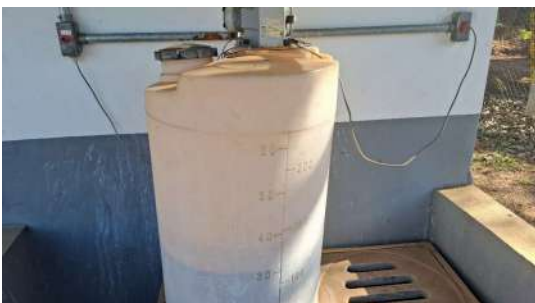
**Foto 11** - Dosagem de flúor.

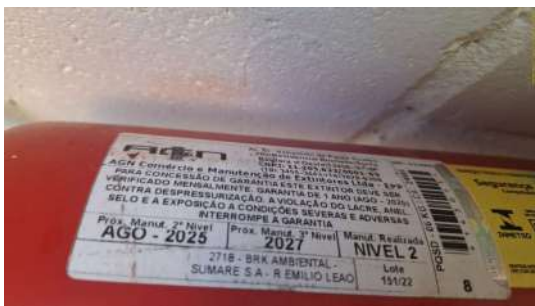
**Foto 5** - Validade do extintor.

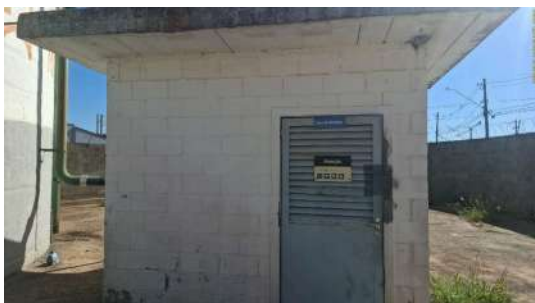
**Foto 7** - Vista da EEA.

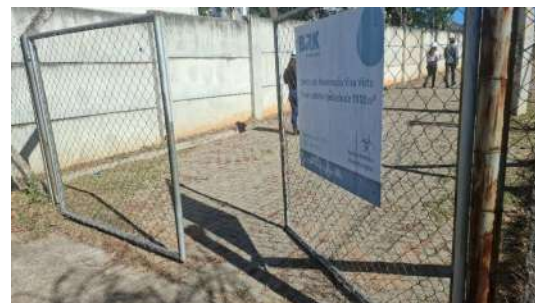
**Foto 10** - Portão de entrada.

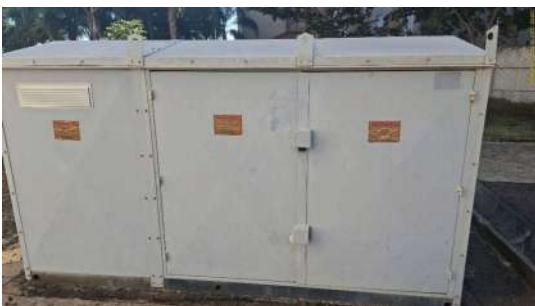
**Foto 13** - Sistema compacto de pressurização de rede (booster), não está em operação.

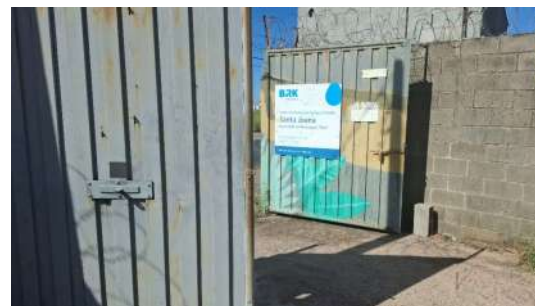
**Foto 14** - Portão de entrada.

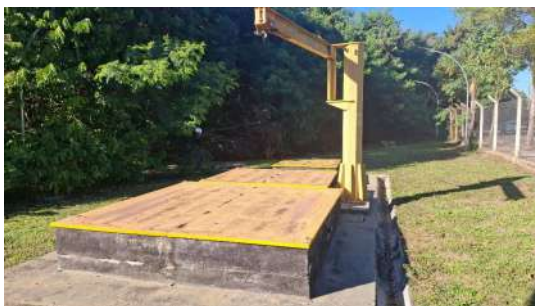
**Foto 11** - Poços e guindaste para içamento.

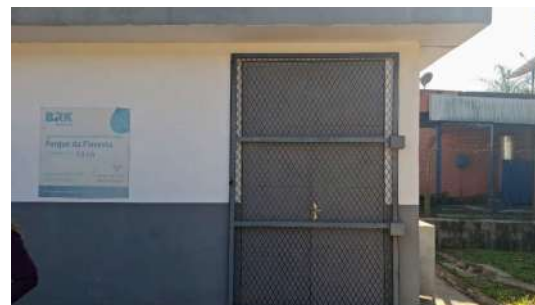
**Foto 10** - Abrigo dos painéis de controle.

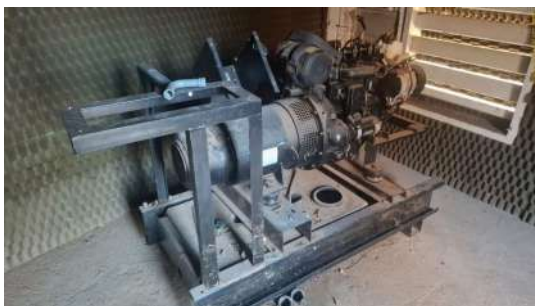
**Foto 9** - Gerador da EEE.

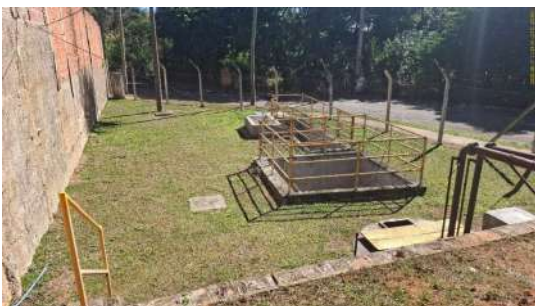
**Foto 3** - Entrada do efluente.

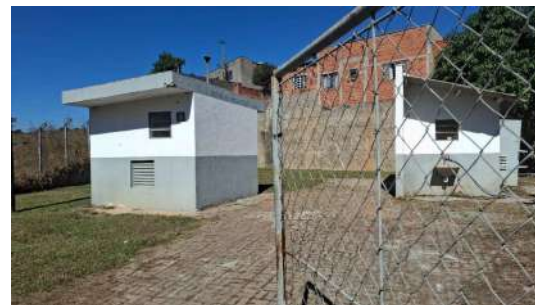
**Foto 2** - Entrada da ETE.

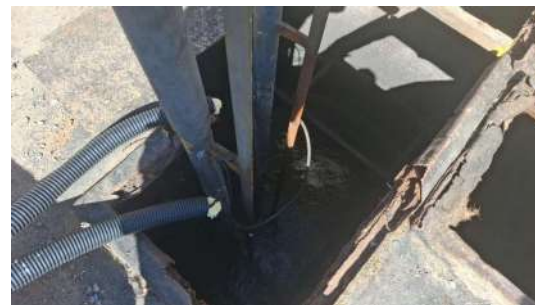
**Foto 8** - Poço da elevatória.

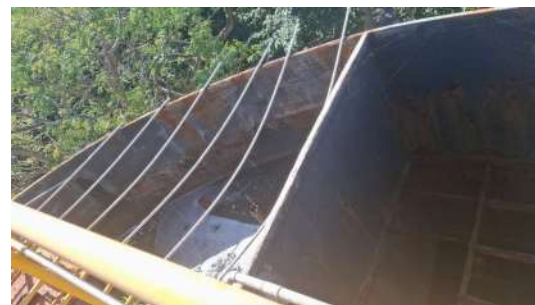
**Foto 12** - Tratamento, são 4 módulos.

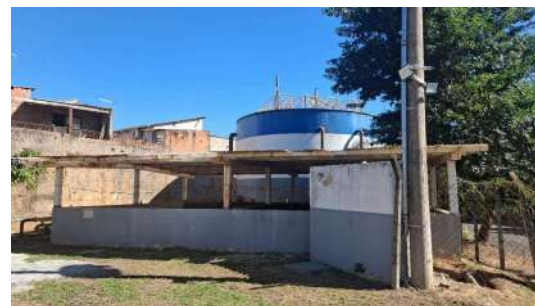
**Foto 16** - Vista do leito de secagem de lodo.

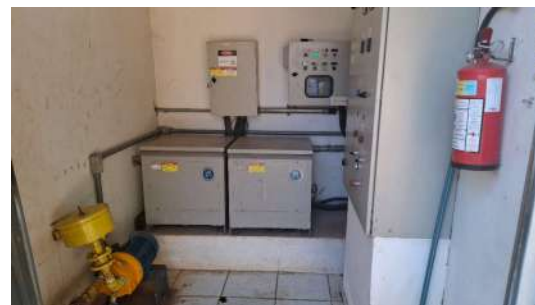
**Foto 18** - Sala de controle e do soprador.

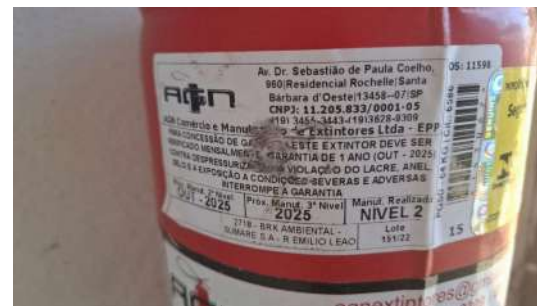
Foto 22 - Validade do extintor.

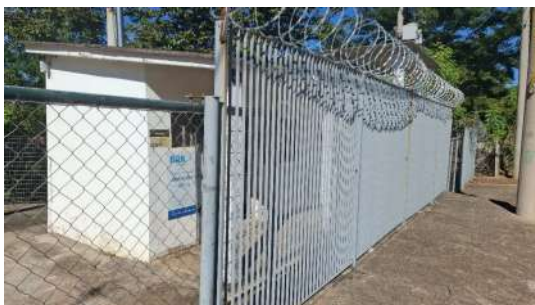
**Foto 1** - Entrada da ETE.

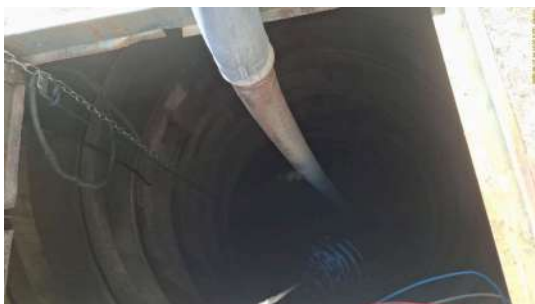
**Foto 5** - Poço de sucção.

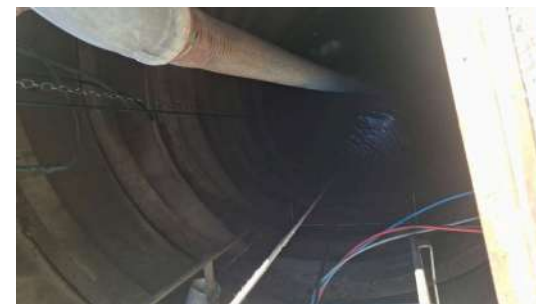
**Foto 6** - Poço de sucção com uma única bomba instalada.

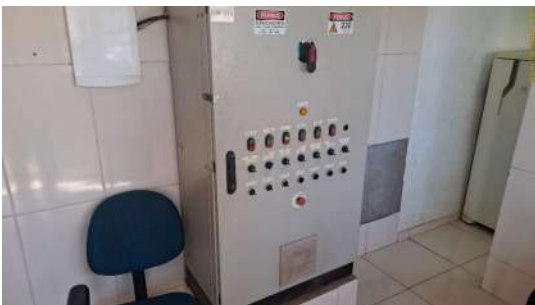
Foto 13 - PAINEL DE CONTROLE.

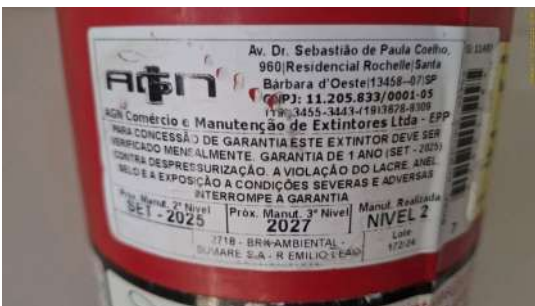
Foto 15 - Validade do extintor de incêndio.

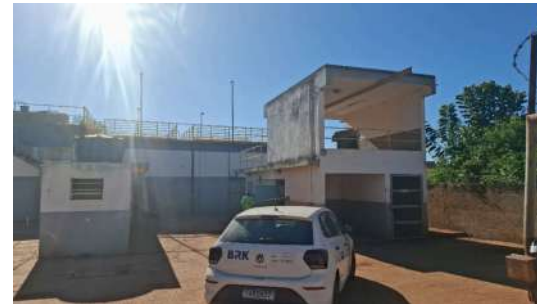
**Foto 2** - Vista geral da ETE.

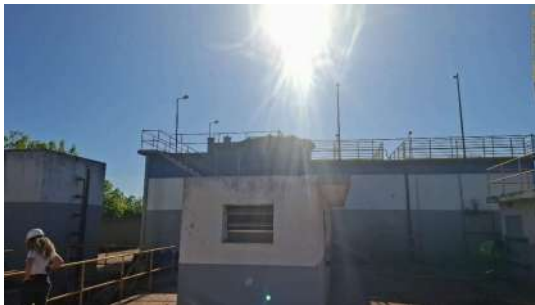
**Foto 3** - Vista geral dos reatores.
