**Relatório de Fiscalização 118/2025**

**RELATÓRIO DE FISCALIZAÇÃO TÉCNICA DOS SISTEMAS DE ÁGUA E ESGOTO DO MUNICÍPIO DE PEDREIRA**

PRESTADOR: SERVIÇO AUTÔNOMO DE ÁGUA E ESGOTO DE PEDREIRA - SAAE

Verificação de Não Conformidades

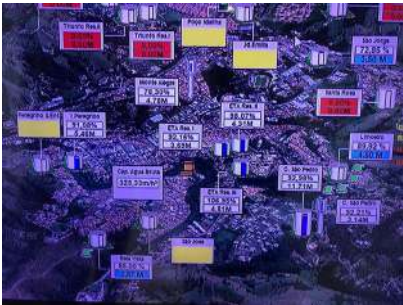
[RES6.11] Reservatório sem medidor de nível

Foto 1 - Telemetria (ETA Res. III)

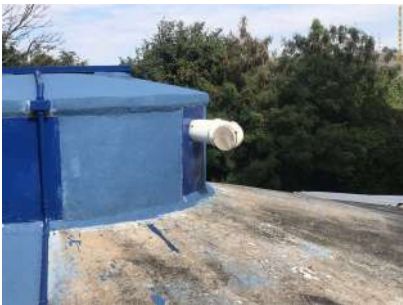
[RES6.12] Reservatório sem tubo extravasor

Foto 1 - Tubulação de ventilação/extravaseio

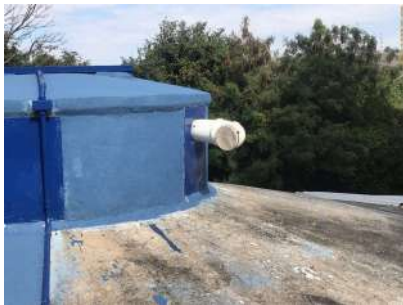
**[RES6.13] Reservatório sem tubulação de ventilação**

**Foto 1** - Tubulação de ventilação/extravassão

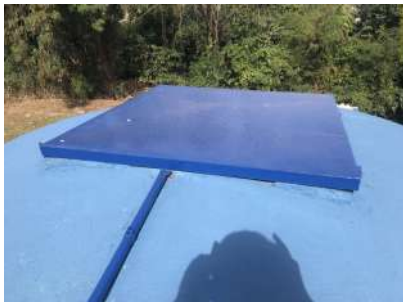
**[RES6.10] O reservatório não possui tampas de inspeção em boas condições**

**Foto 1** - Tampa de inspeção

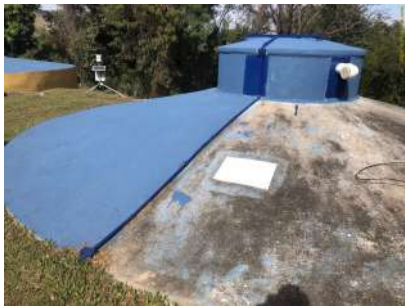
**[RES6.3] Existência de vazamentos aparentes**

Foto 1 - Reservatório sem vazamentos aparentes

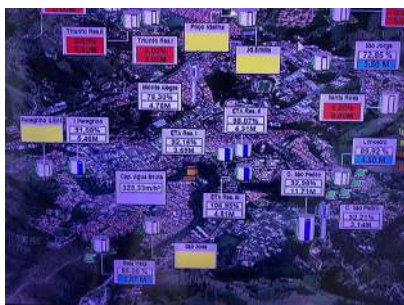
[RES6.11] Reservatório sem medidor de nível Conforme

**Foto 1** - Telemetria (ETA Res. I)

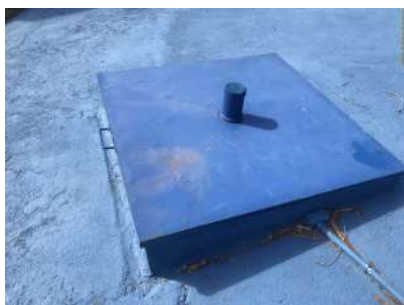
**[RES6.9] Inexistência de telas de proteção contra entrada de insetos e pequenos animais nas tubulações de ventilação**

**Foto 1** - Tubulação de ventilação com tela de proteção

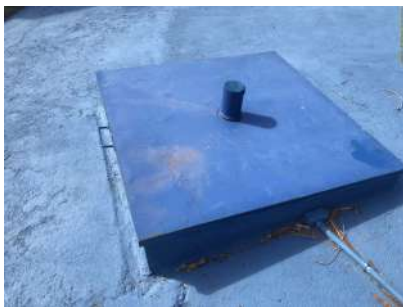
**[RES6.13] Reservatório sem tubulação de ventilação**

**Foto 1** - Tubulação de ventilação com tela de proteção

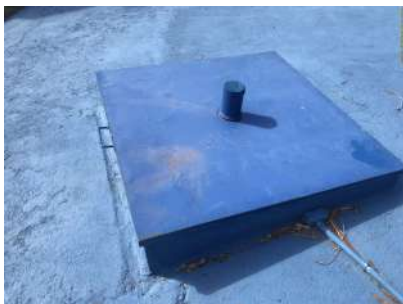
**[RES6.10] O reservatório não possui tampas de inspeção em boas condições**

**Foto 1** - Tampa de inspeção

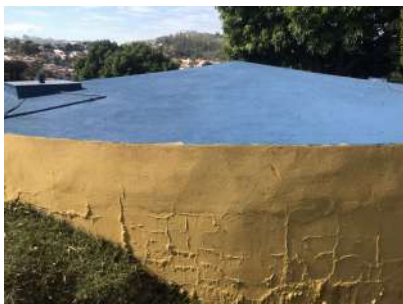
**[RES6.3] Existência de vazamentos aparentes**

**Foto 1** - Reservatório sem vazamentos aparentes

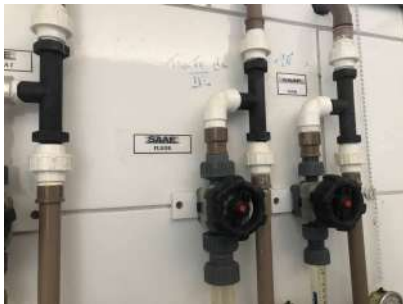
**[ETA-5.15] - Não aplicação de Flúor à água tratada**

**Foto 1** - Dosador de Flúor

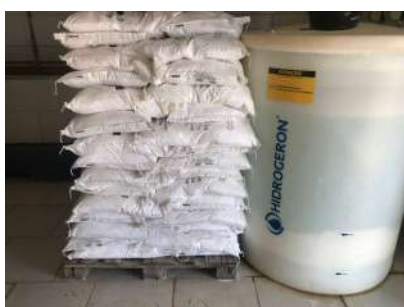
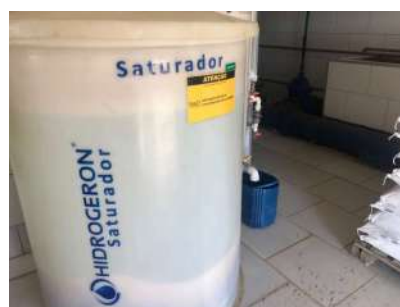
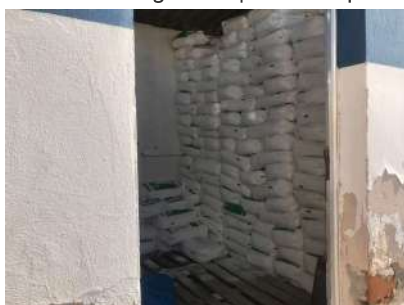
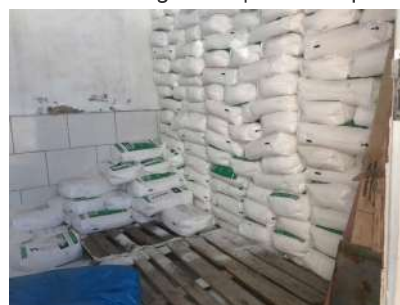
[ETA-5.11] - Estocagem inadequada de produtos químicos

Foto 1 - Estocagem de produtos químicos

Foto 2 - Estocagem de produtos químicos

Foto 3 - Estocagem de produtos químicos

Foto 4 - Estocagem de produtos químicos

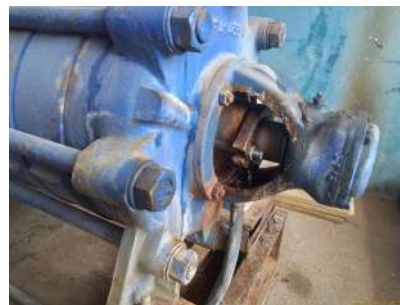
Foi verificada uma mancha de umidade no piso - porém, no momento da fiscalização, não foi possível confirmar se mancha era decorrente da água da drenagem da gaxeta.

**Foto 2** - Drenagem das gaxetas**[EEA4.4] Ausência de extintor de incêndio**

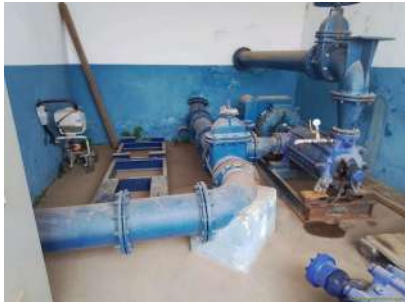
Foto 1 - Área interna da EEA

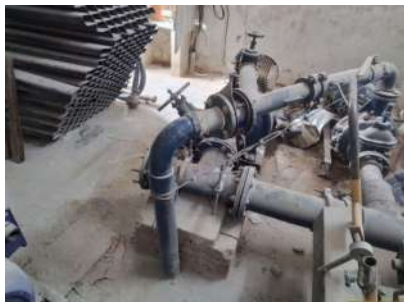
Apesar da plataforma de instalação da motobomba estar úmida, não foram encontrados vazamentos aparentes.

**Foto 1** - Área interna da EEA

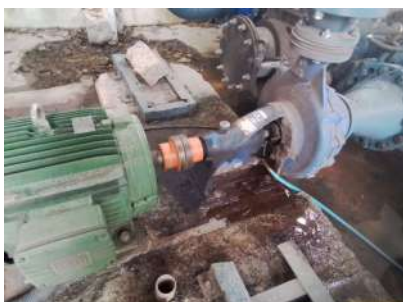
[EEA4.7] Drenagem inadequada de água de lubrificação de gaxetas

Não Conforme

**Foto 1** - Drenagem inadequada de água de lubrificação de gaxetas

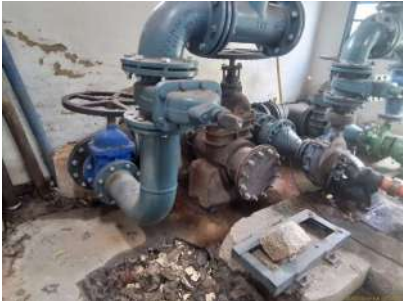
Foto 3 - Vista interna da EEA

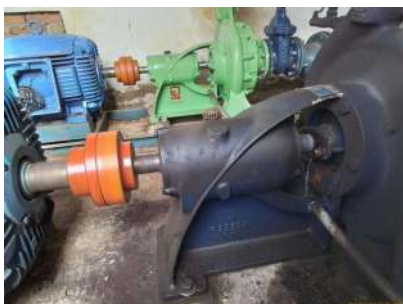
**Foto 1** - Drenagem da água de lubrificação de gaxetas

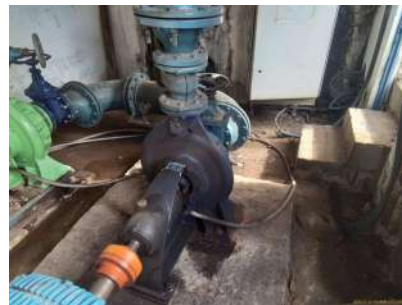
Foram identificados materiais sem uso no local, os quais não devem ser mantidos na EEA. Além disso, foram constatados problemas na instalação elétrica, tais como: cabos desorganizados, dobrados, avariados (referente ao cabo que

desce pela parede) e passagem improvisada pela estrutura. Por fim, é importante destacar que a edificação é aberta, o que permite a entrada de folhas, poeira e outros resíduos, comprometendo a limpeza do ambiente e exigindo uma intervenção adequada para sua correção.

**Foto 4** - Vista interna da EEA
