**Relatório de Fiscalização 128/2025**

**RELATÓRIO DE FISCALIZAÇÃO TÉCNICA DOS SISTEMAS DE ÁGUA E ESGOTO DO MUNICÍPIO DE MATÃO**

PRESTADOR: ÁGUAS DE MATÃO

Verificação de Não Conformidades

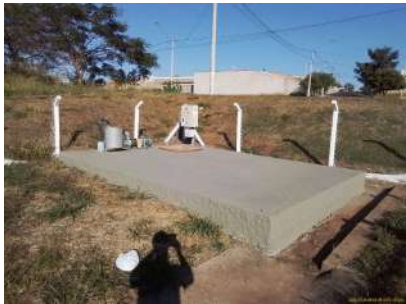
Foto 3 - Vista da EEE.

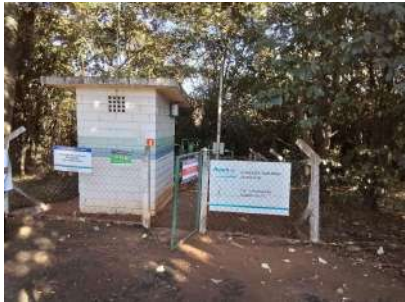
Foto 1 - Vista da EEE.

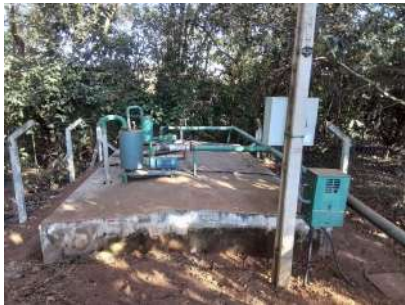
Foto 3 - Vista das bombas (1+1R) da EEE.

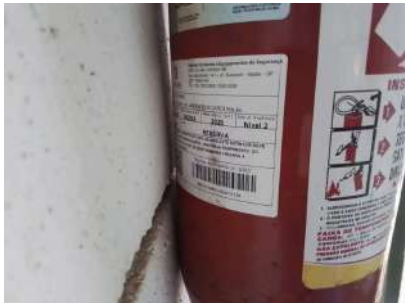
Foto 8 - Validade do extintor.

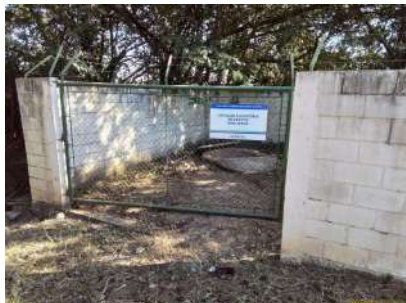
A EEE utiliza duas bombas: uma submersa e outra dentro do abrigo, sendo esta segunda a reserva. Durante a fiscalização não foi possível verificar as condições do gradeamento.

Foto 1 - Cercamento da EEE.

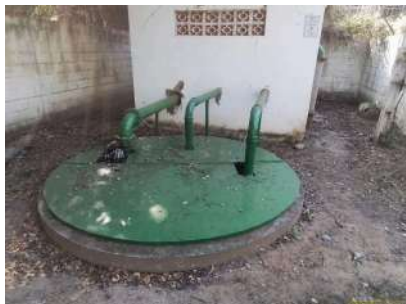
Foto 3 - Poço de sucção.

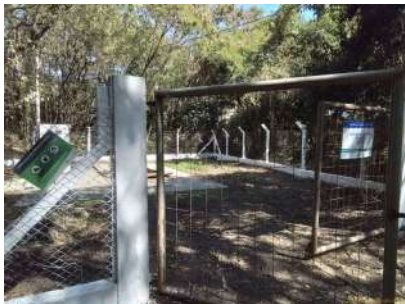
A EEE Cascavel foi construída pela Companhia Matonense de Saneamento (CMS). Atualmente ela é operada pela Águas de Matão. A manutenção das bombas é realizada com o auxílio de caminhão Munck. Não foi possível verificar as condições do gradeamento na data da fiscalização.

Foto 1 - Cercamento da EEE.

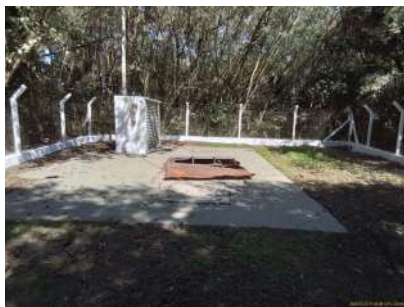
**Foto 3** - Vista da EEE.

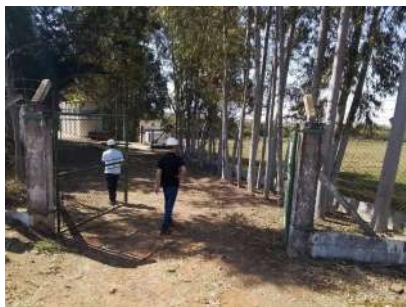
**Foto 1** - Portão da ETE.

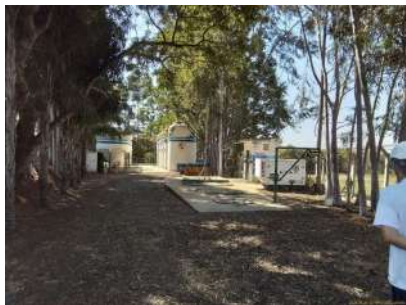
A ETE São Lourenço do Turvo atende o distrito de 1500 habitantes e trabalha com vazão de 4,8 L/s. Após a chegada, o esgoto é bombeado para os tanques, passa pela peneira estática, aeração e é dividido entre os decantadores através da caixa de distribuição. A ETE conta com 2 aeradores, sendo 1 reserva, e gerador próprio.

**Foto 3** - Vista da ETE.

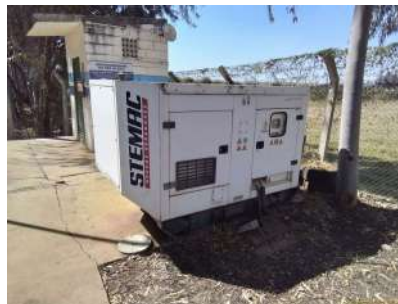
**Foto 6** - Gerador da ETE.

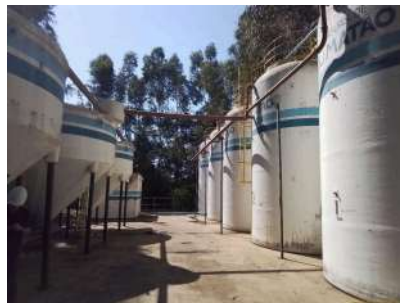
**Foto 13** - Vista da ETE.

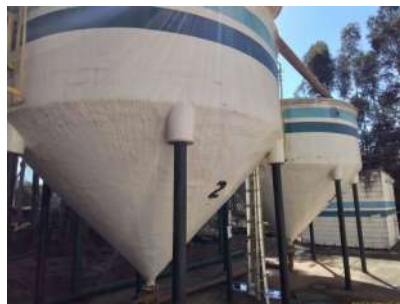
**Foto 14** - Decantadores da ETE.

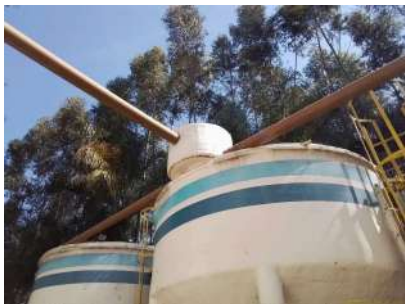
**Foto 15** - Caixa de distribuição.

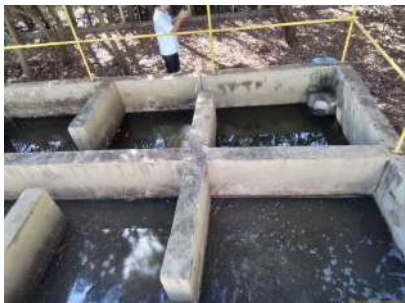
**Foto 17** - Saída do efluente tratado.

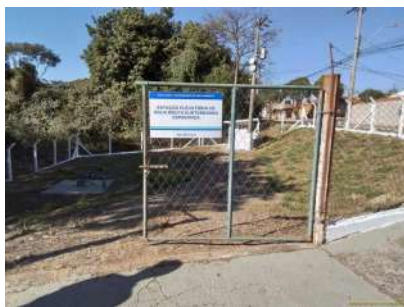
**Foto 1** - Cercamento do local.

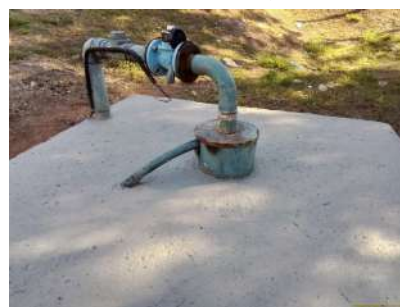
**Foto 6** - Laje do poço.

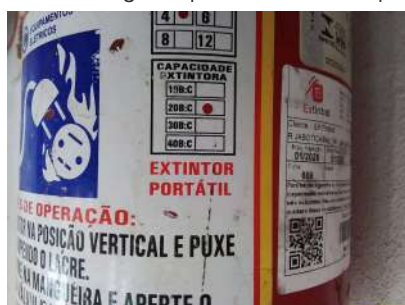
**Foto 9** - Validade do extintor.

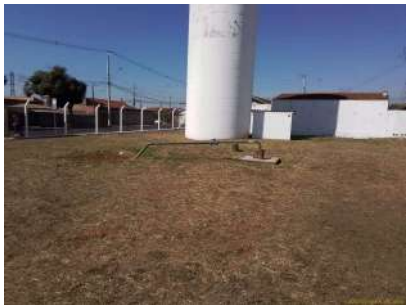
A água captada é tratada no reservatório Bom Jesus. O reservatório junto ao poço Santa Rosa está desativado.

Foto 2 - Vista do poço com o reservatório desativado ao fundo.

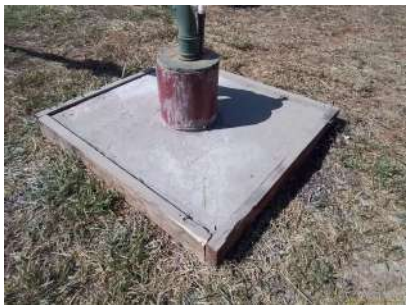
Foto 3 - Laje do poço.

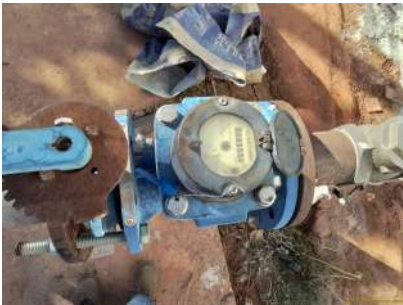
Foto 3 - Macromedidor do poço.

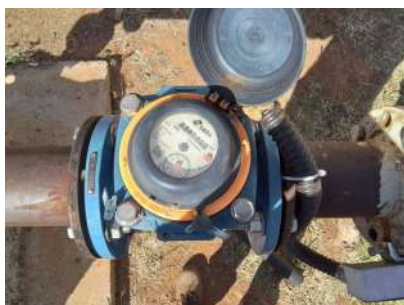
**Foto 3** - Macromedidor do poço.

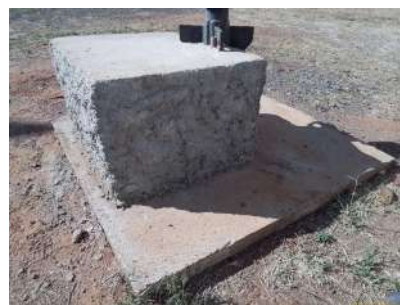
**Foto 4** - Laje do poço.

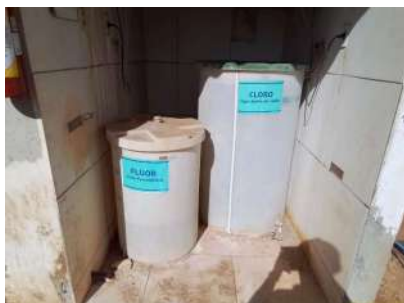
**Foto 5** - Cloro e flúor dentro de abrigo próximo ao poço.

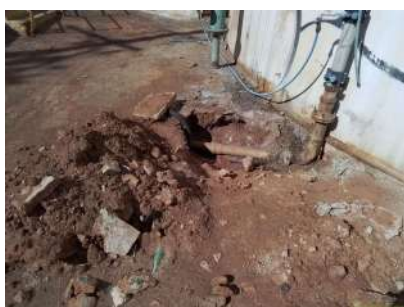
**Foto 5** - Recentemente, foi realizada manutenção na interligação do reservatório.

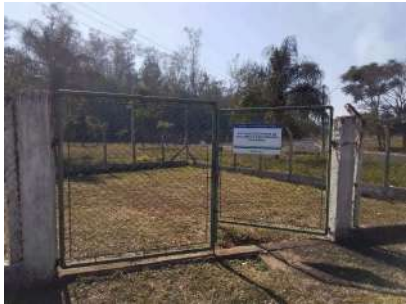
Foto 1 - Cercamento do poço.

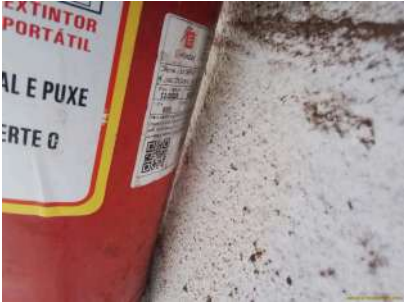
Foto 4 - Validade do extintor.

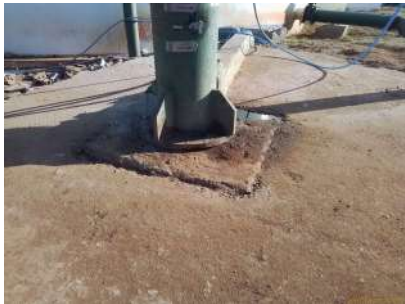
Foto 5 - Detalhe da laje.

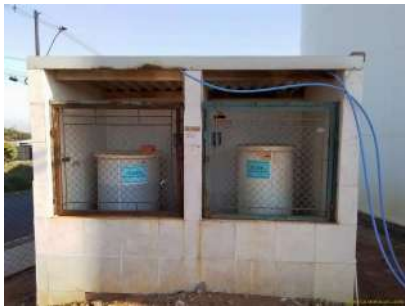
Foto 7 - Cloro e flúor em abrigo ao lado do reservatório.

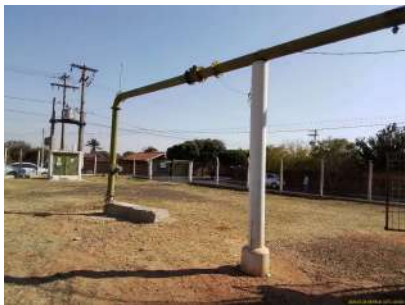
Foto 1 - Vista do poço Vila Pereira.

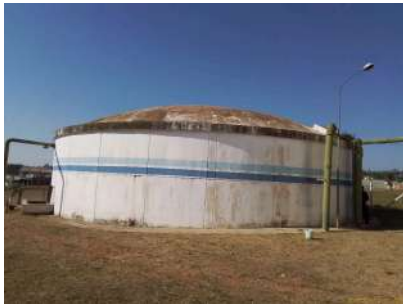
**Foto 1** - Vista do reservatório apoiado.

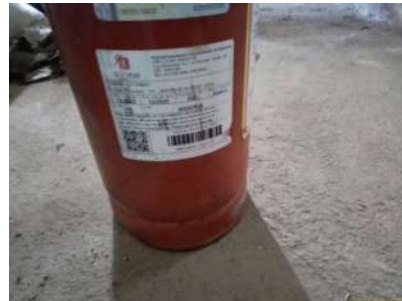
**Foto 4** - Validade do extintor.

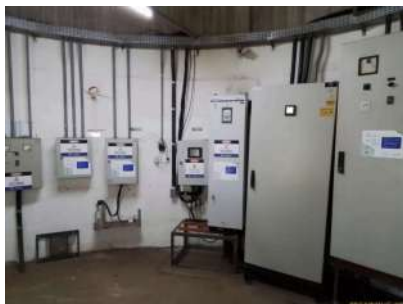
**Foto 5** - Painéis elétricos da EAT.

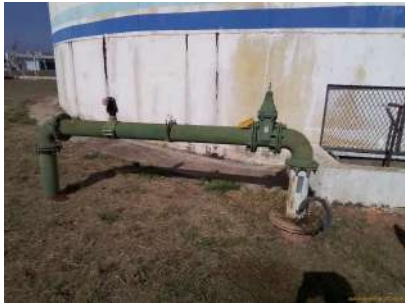
Foto 1 - Tubulação do booster.

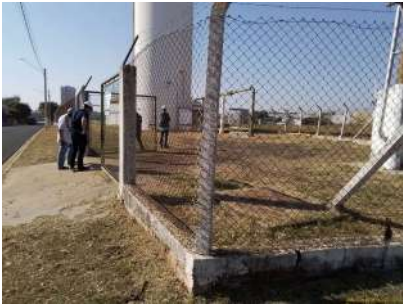
Foto 2 - Cercamento do local.

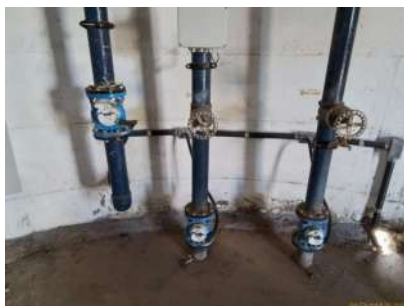
**Foto 8** - Registros no interior do reservatório.

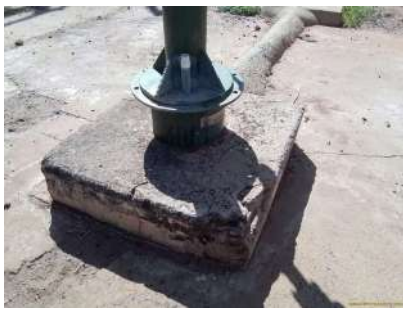
Foto 2 - Tubo de medição de nível.

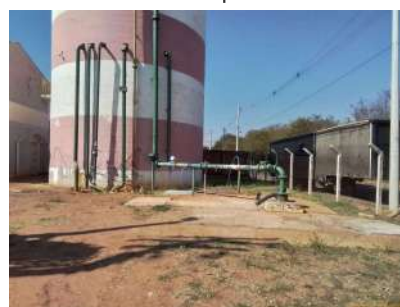
**Foto 3** - Identificação do local.

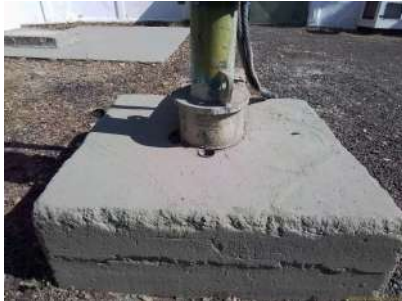
**Foto 2** - Tubo de medição de nível.

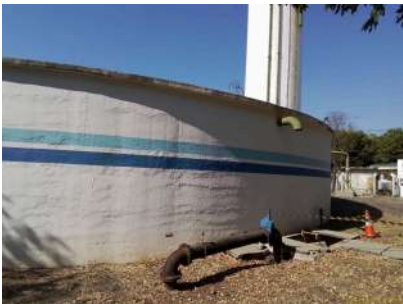
Foto 1 - Extravisor do reservatório.

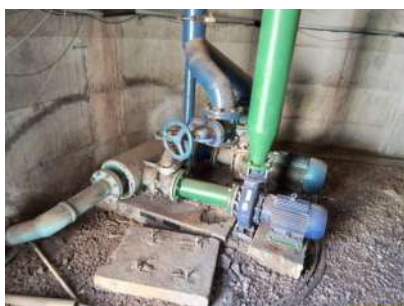
Foto 1 - Elevatória Nova Matão.

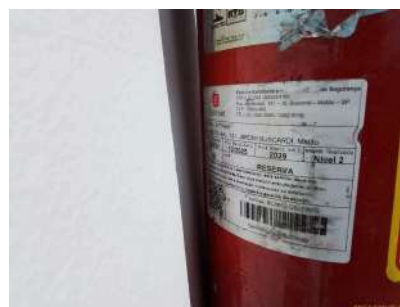
Foto 4 - Validade do extintor.
