**Relatório de Fiscalização** 131/2025

**RELATÓRIO DE FISCALIZAÇÃO TÉCNICA DOS SISTEMAS DE ÁGUA E ESGOTO DO MUNICÍPIO DE NOVA ODESSA**

PRESTADOR: CODEN AMBIENTAL - COMPANHIA DE DESENVOLVIMENTO DE NOVA ODESSA

Americana, julho de 2025

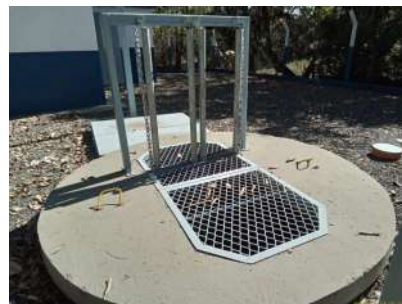
**Foto 3** - Poço de sucção

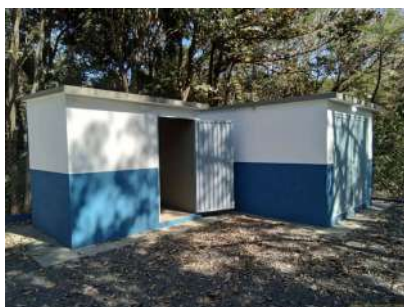
**Foto 4** - Casa do gerador e painéis

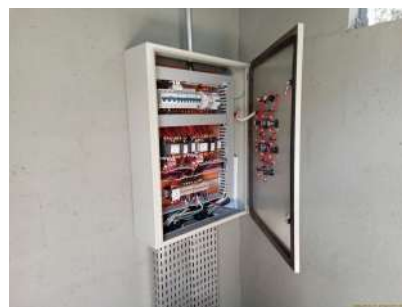
**Foto 5** - Painel de comando e controle

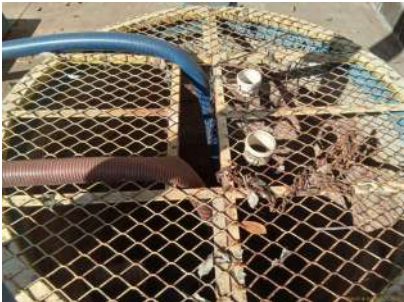
Foto 4 - Poço de sucção

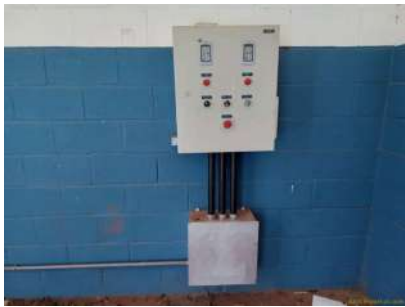
Foto 6 - Painele de comando e controle

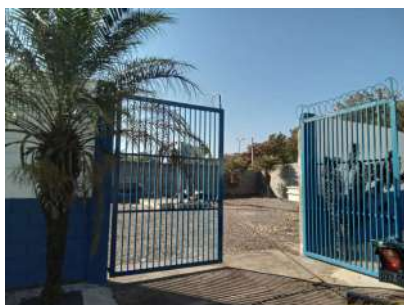
**Foto 1** - Portão de acesso

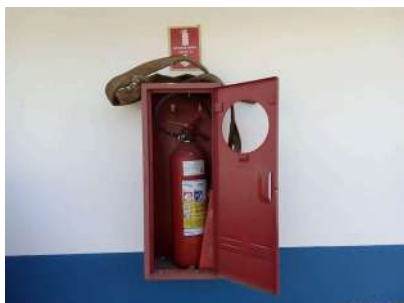
**Foto 3** - Extintor de incêndio

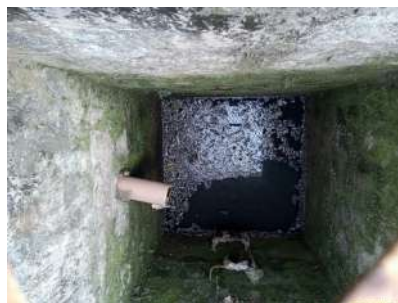
**Foto 4** - Chegada de esgoto bruto

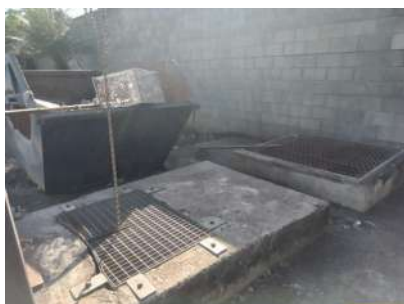
**Foto 5** - Cesto para retirada de resíduos, com reserva instalado

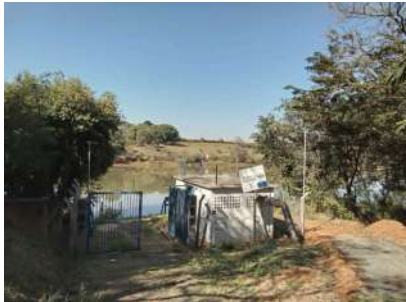
Foto 1 - Vista externa da captação córrego Palmital

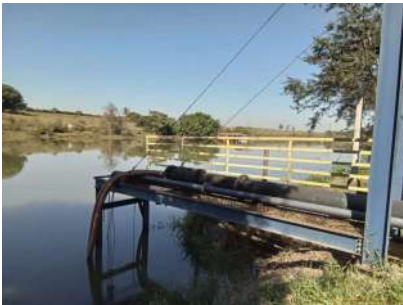
Foto 3 - Tomada de água

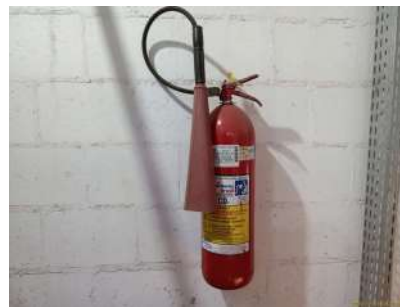
**Foto 5** - Extintor de incêndio

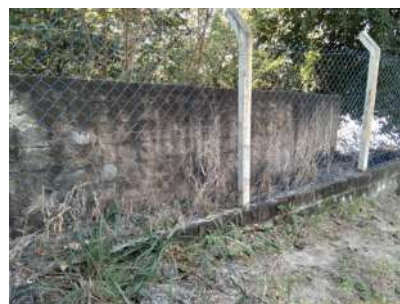
**Foto 9** - Cercamento da área**[CSP3.9] Drenagem inadequada de água de lubrificação de gaxetas****Não Conforme****Fotos de CSP3.9**

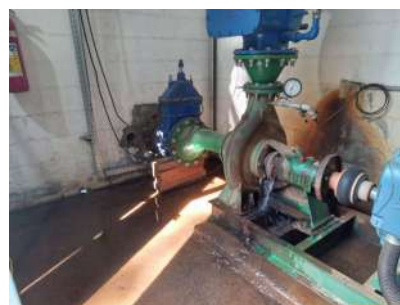
**Foto 2** - Ausência de drenagem de água de lubrificação de gaxetas**Estações Elevatórias de Água Tratada**

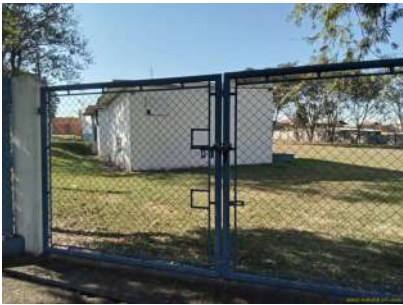
Foto 1 - Portão de acesso

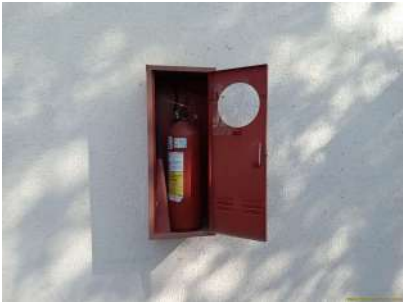
Foto 4 - Extintor de incêndio

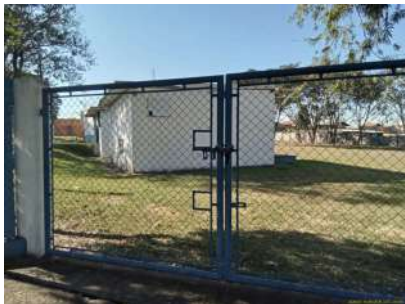
Foto 1 - Portão de acesso a EEAT São Francisco, Terra Nova e reservatório

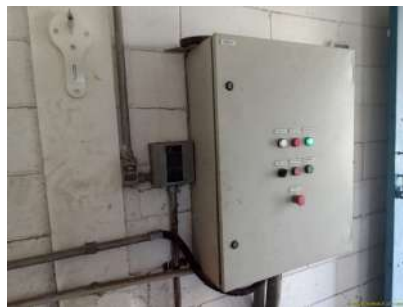
**Foto 4** - Painele de comando e controle

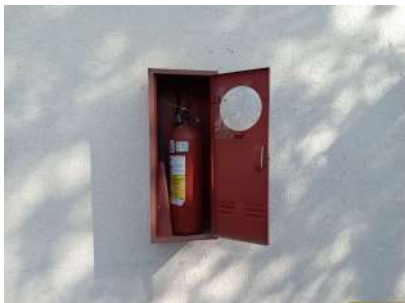
**Foto 5** - Extintor de incêndio

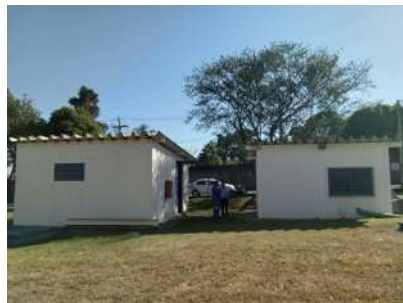
**Foto 6** - Casa de bombas São Francisco e Terra Nova

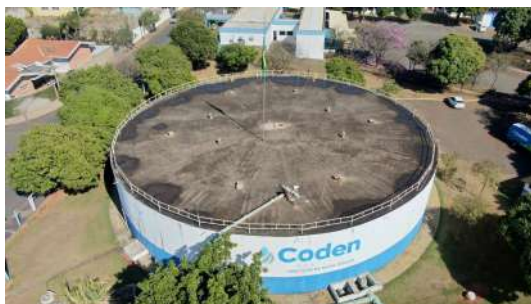
**Foto 2** - Vista superior do reservatório

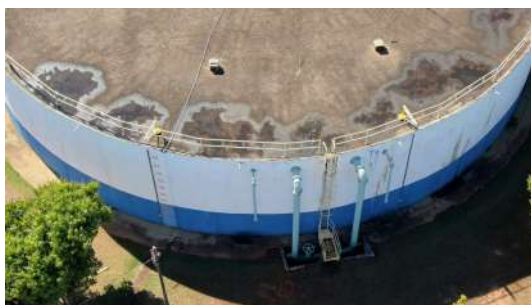
**Foto 3** - Escada de acesso e guarda-corpo

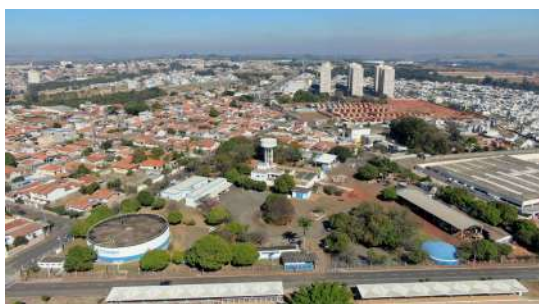
**Foto 4** - Vista superior do reservatório 5000,  
Castelo, ETA e sede da CODEN

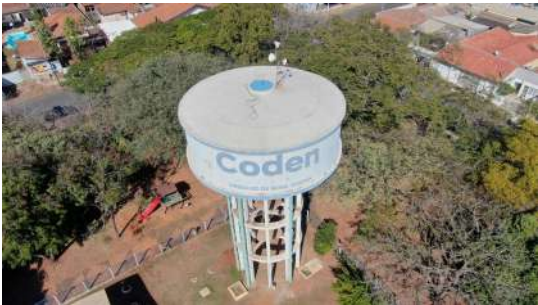
Foto 1 - Vista lateral do reservatório Castelo

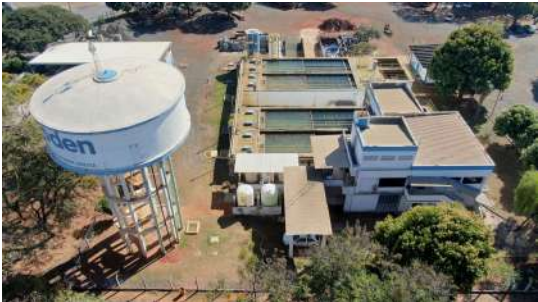
Foto 3 - Vista superior do reservatório Castelo e  
ETA

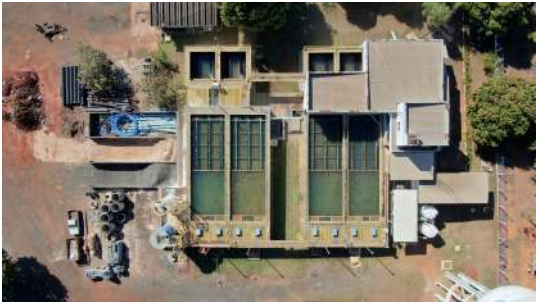
Foto 4 - Vista superior da ETA

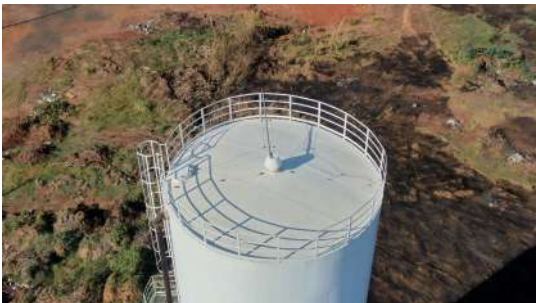
Foto 2 - Vista superior do reservatório Pós Anhanguera

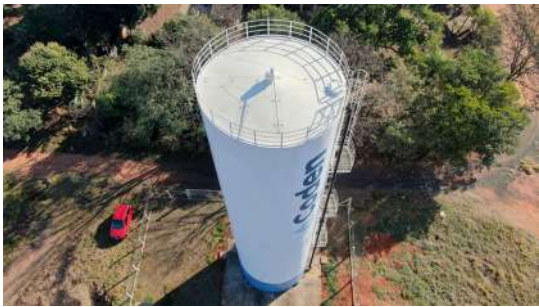
Foto 3 - Reservatório Pós Anhanguera

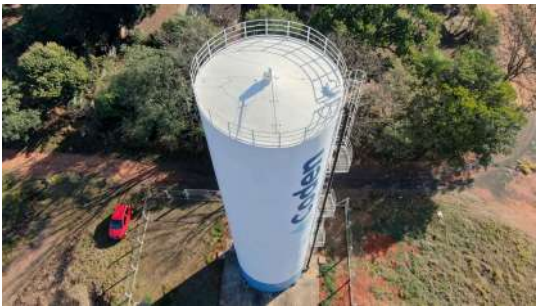
Foto 4 - Guarda-corpos e escada de acesso
