**Relatório de Fiscalização 142/2025**

**RELATÓRIO DE FISCALIZAÇÃO TÉCNICA DOS SISTEMAS DE ÁGUA DO MUNICÍPIO DE RIBEIRÃO PRETO**

PRESTADOR: SECRETARIA DE ÁGUA E ESGOTO DE RIBEIRÃO PRETO - SAERP

Verificação de Não Conformidades

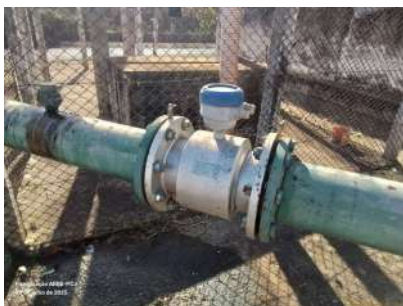
**Foto 4** - Macro medidor com fios cortados.

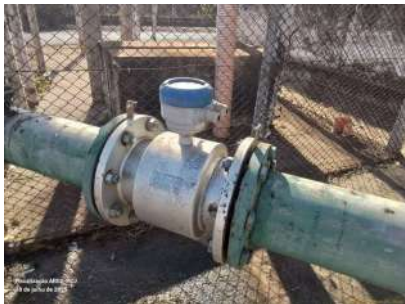
[CSB2.6] Ausência de Macromedidor

Não Conforme

Foto 1 - Macro medidor com fios cortados.

Consertar o sistema de macro medição e demonstrar o funcionamento.

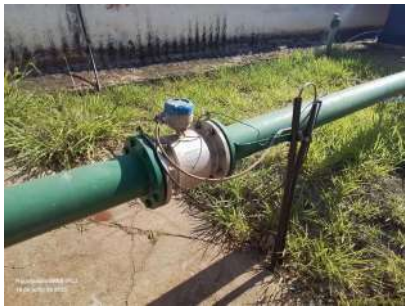
Foto 3 - Macromedidor do poço.

[CSB2.6] Ausência de Macromedidor Não Conforme

[CSB2.6] Observações Demonstrar o funcionamento do macromedidor.

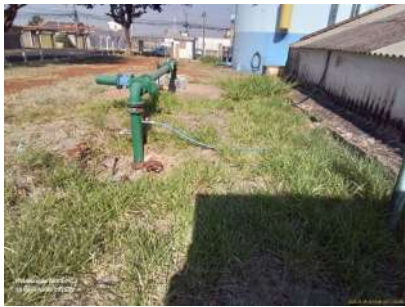
[CSB2.17] Ausência de manutenção, limpeza, conservação e segurança

Não Conforme

Foto 1 - Predominância de mato em toda a área.

Fazer o controle do mato em toda a área do poço e reservatórios.

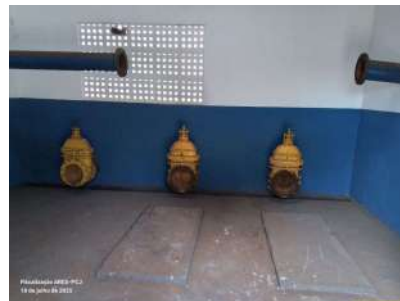
**Foto 10** - EEA inoperante.

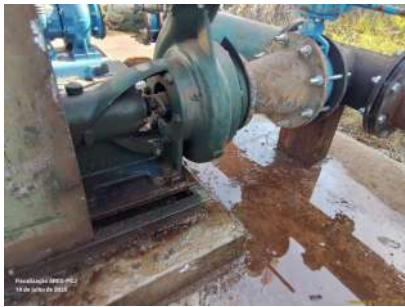
| [EEA4.7] Drenagem inadequada de água de lubrificação de gaxetas | Não Conforme |

**Foto 1** - Local molhado devido o escoamento da água de lubrificação da gaxeta.

| [EEA4.7] Observações | Realizar a drenagem adequada da água de lubrificação da gaxeta. |

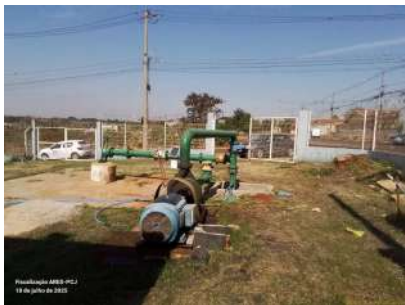
| [EEA4.3] Ausência de conjunto moto bomba reserva | Não Conforme |

| [EEA4.3] Observações | Providenciar conjunto moto bomba reserva para o local. |

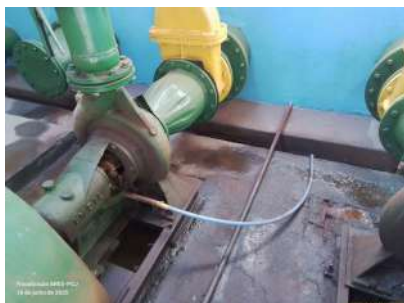
Foto 5 - Drenagem da gaxeta.

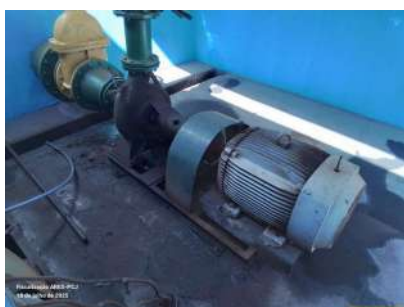
[EEA4.7] Drenagem inadequada de água de lubrificação de gaxetas

Foto 1 - Vista da bomba sem drenagem adequada.

Adequar a drenagem  
ausente de uma das  
bombas.

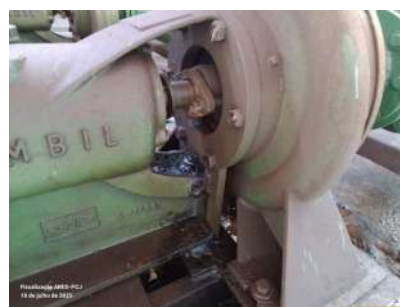
Foto 2 - Ausência de tubulação de drenagem.

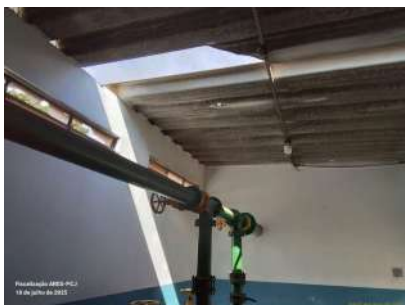
**[EEA4.10] Ausência de manutenção, limpeza, conservação e segurança**

**Foto 1** - Ausência de telha.

1) Consertar o telhado.  
2) Consertar a tampa de concreto da caixa de concreto da caixa de válvulas. 3) Consertar a tampa de concreto junto ao poço.

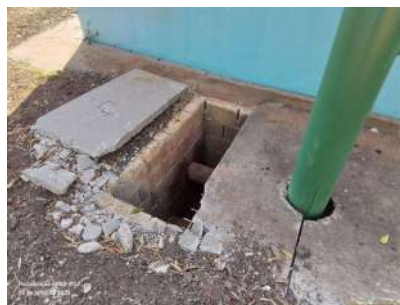
**Foto 2** - Tampa de concreto danificada.

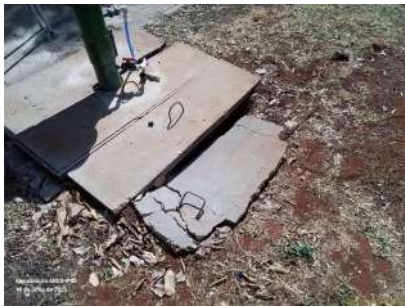
Foto 3 - Tampa de concreto danificada.

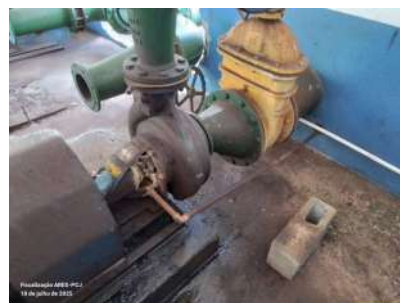
**Foto 3** - Drenagem da gaxeta da bomba 1.

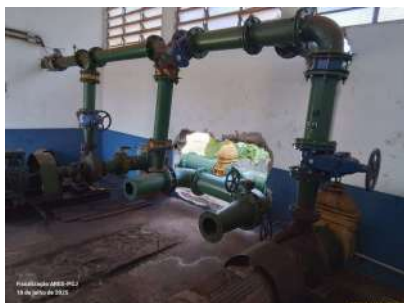
**Foto 4** - Drenagem da gaxeta da bomba 2.

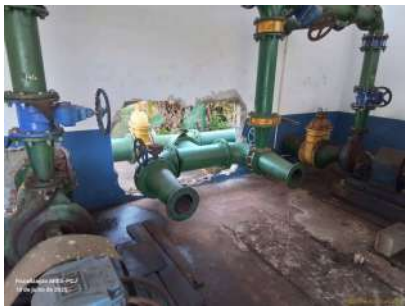
[EEA4.10] Ausência de manutenção, limpeza, conservação e segurança

Não Conforme

Foto 1 - Buraco na parede de alvenaria.

Consertar o buraco na parede de alvenaria.

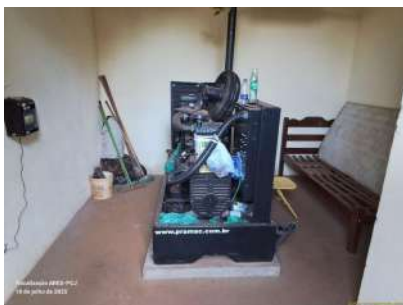
**Foto 7** - Gerador de energia inoperante.

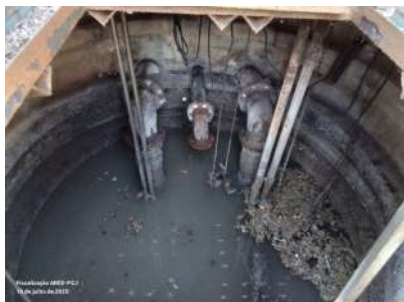
**[EEE-7.3] - Ausência de conjunto moto-bomba reserva**

**Não Conforme**

**Foto 1** - Poço de sucção com corrente de sacar bomba apenas no lado direito.

Providenciar e instalar conjunto moto-bomba reserva.

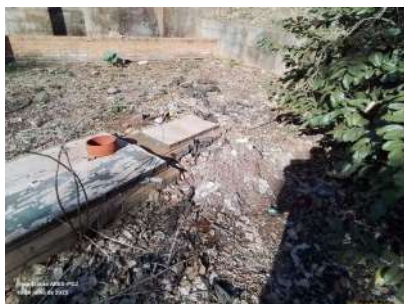
**[EEE-7.12] - Ausência de manutenção, limpeza, conservação e segurança**

**Não Conforme**

**Foto 1** - Resíduo sólido da grade descartado no entorno da EEE.

Acondicionar e dar o destino adequado ao resíduo sólido removido do sistema de gradeamento. Realizar a limpeza dos canais de remoção de areia.

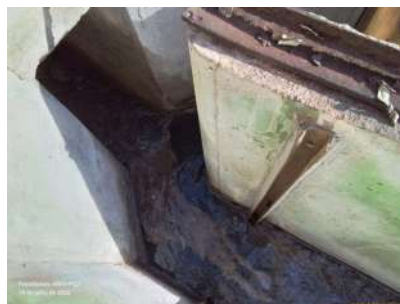
**Foto 2** - Material acumulado no início da caixa de areia.

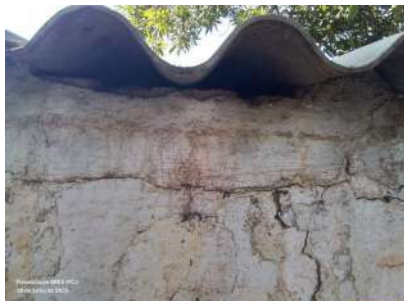
[RES6.9] Inexistência de telas de proteção contra entrada de insetos e pequenos animais nas tubulações de ventilação

Ausência de proteção  
contra entrada de  
insetos na junção do

telhado com as paredes. Poteger todas as frestas e possíveis entradas de insetos e contaminantes externos.

**Foto 1** - Abertura sem proteção na junção do telhado com a parede.

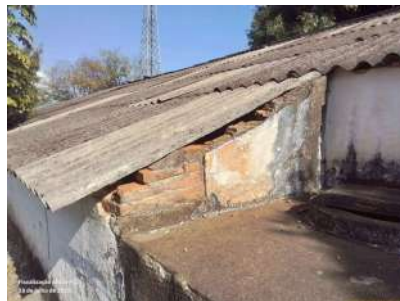
**Foto 2** - Abertura sem proteção na junção do telhado com a parede.

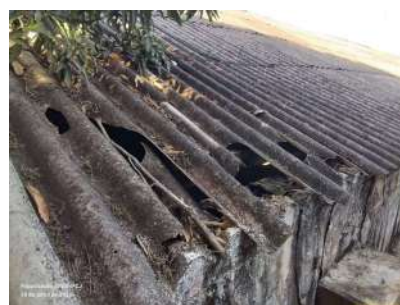
**[RES6.14] Ausência de manutenção, limpeza, conservação e segurança**

As estruturas externas e internas do reservatório necessitam de manutenção. Todas as telhas quebradas ou rachadas, inclusive as da cumeeira, devem ser substituídas. Telhas deslocadas devem ser reencaixadas e o telhado deve ser vedado de forma a impedir a entrada de água pluvial e contaminantes externos. Todas as frestas e aberturas, especialmente nas junções entre o telhado e as paredes, devem ser devidamente vedadas para evitar o acesso de animais, insetos e outros agentes contaminantes. As paredes danificadas devem ser reparadas, eliminando-se quaisquer aberturas e

**Foto 2** - Buracos por toda a estrutura do telhado.

garantindo a vedação adequada. O sistema de impermeabilização interno também deve ser corrigido, com a reinstalação adequada da lona existente ou a adoção de outra solução tecnicamente viável e compatível com o tipo de reservatório. Além disso, deve ser realizada a limpeza interna completa da estrutura, com a remoção de resíduos sólidos e materiais orgânicos, de forma a assegurar condições adequadas de operação e qualidade da água.

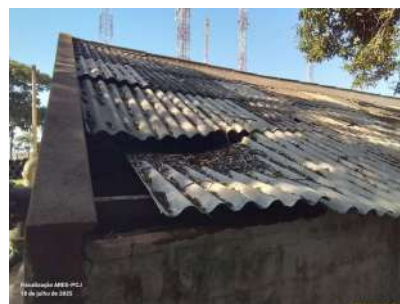
**Foto 3** - Telhas soltas e aberturas no telhado.

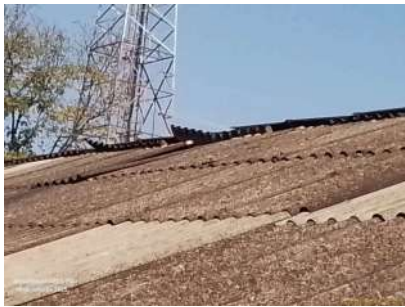
Foto 4 - Cumeeira com telhas soltas.

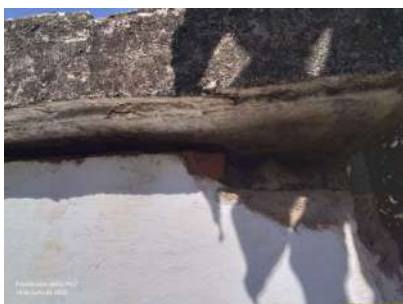
[RES6.9] Inexistência de telas de proteção contra entrada de insetos e pequenos animais nas tubulações de ventilação

Aberturas entre a laje e as paredes. Realizar vedação adequada.

**Foto 1** - Abertura entre a laje e as paredes.

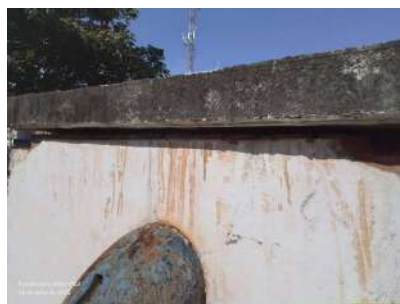
**Foto 2** - Abertura entre a laje e as paredes.

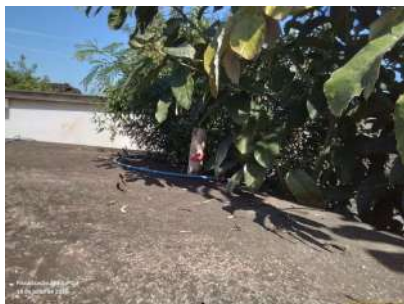
**[RES6.13] Reservatório sem tubulação de ventilação****Não Conforme****[RES6.13] Observações**

**Foto 1** - Tubulação de ventilação sem curvatura de proteção.

Adequar a tubulação de ventilação para impedir a entrada de água pluvial.

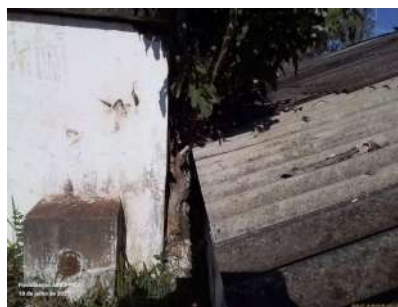
**[RES6.14] Ausência de manutenção, limpeza, conservação e segurança**

**Foto 2** - Árvores crescendo junto à estrutura da caixa de sucção e reservatório semienterrado.

Adequar a entrada de água de modo que fique protegida e não obstrua a tampa de acesso. Remover as árvores que crescem junto à estrutura e fazer as reparações necessárias na alvenaria e equipamentos danificados. Consertar a tubulação corroída e exposta a contaminantes externos.

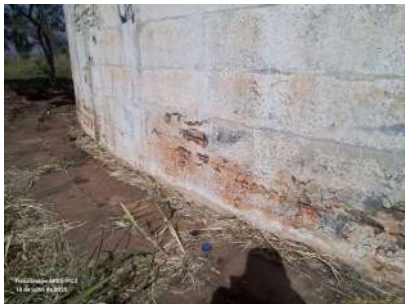
| [RES6.14] Ausência de manutenção, limpeza, conservação e segurança | Não Conforme |

Foto 1 - Desgaste na estrutura com armadura aparente.

Proteger a armadura  
exposta da estrutura  
devido ao desgaste do  
concreto.

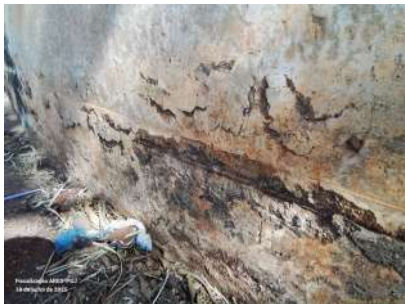
Foto 2 - Desgaste na estrutura com armadura aparente.

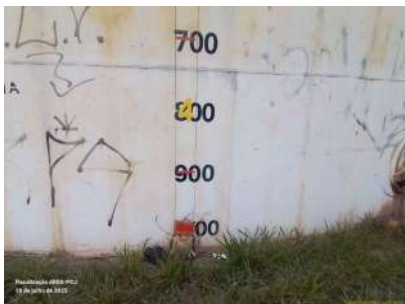
Foto 6 - Medidor de nível inoperante.

concreto que possui  
medidor de nível.  
Recomenda-se o  
conserto do medidor de  
nível do reservatório  
metálico.

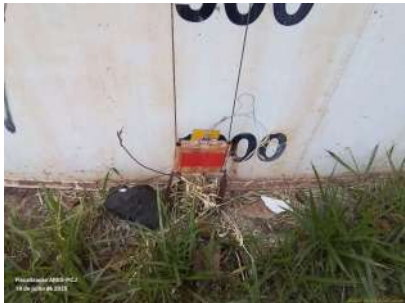
Foto 1 - Cabo arrebitado.

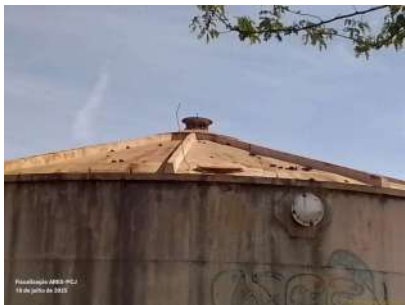
[RES6.9] Inexistência de telas de proteção contra entrada de insetos e  
pequenos animais nas tubulações de ventilação

Não Conforme

Foto 1 - Ventilação sem tela de proteção.

Instalar tela de  
proteção na tubulação  
de ventilação.

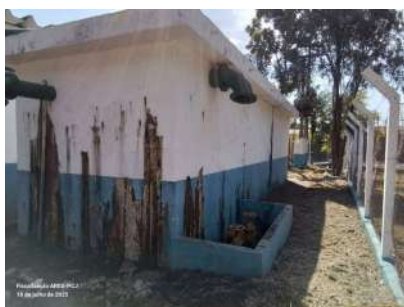
**[RES6.9] Inexistência de telas de proteção contra entrada de insetos e pequenos animais nas tubulações de ventilação**

**Foto 1** - Extravasor sem tela.

Instalar tela de proteção contra entrada de insetos no extravasor, ou prolongar a tubulação de saída. Proteger outras possíveis aberturas na parte superior da caixa de sucção.

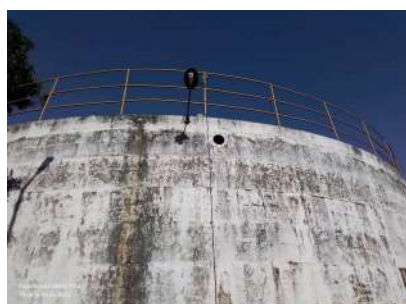
**[RES6.9] Inexistência de telas de proteção contra entrada de insetos e pequenos animais nas tubulações de ventilação**

**Foto 1** - Extravasor sem tela de proteção.

Instalar tela de proteção contra entrada de insetos no extravasor, ou prolongar a tubulação de saída até o chão.

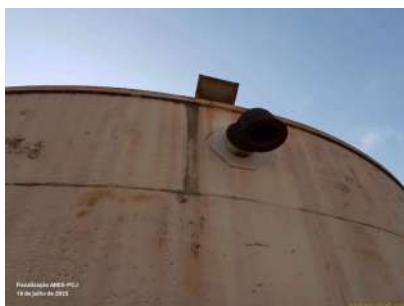
**[RES6.9] Inexistência de telas de proteção contra entrada de insetos e pequenos animais nas tubulações de ventilação**

**Foto 1** - Extravasor e tubulação de ventilação sem tela.

Instalar tela de proteção nas aberturas do reservatório. Inclusive no extravasor ou prolongar a tubulação de saída até o chão.

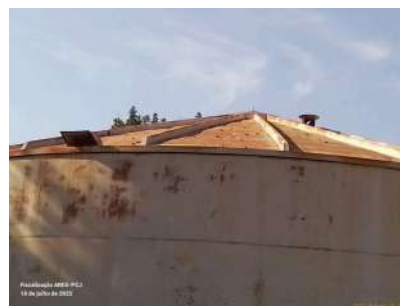
**Foto 2** - Tubulação de ventilação do topo e lateral sem tela.

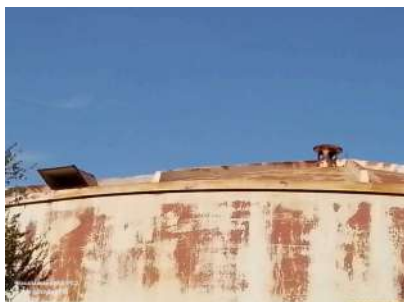
**Foto 3** - Tubulação de ventilação do topo e lateral sem tela.

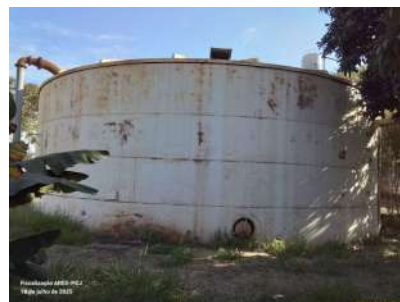
**Foto 4** - Tubulação de ventilação da lateral sem tela.

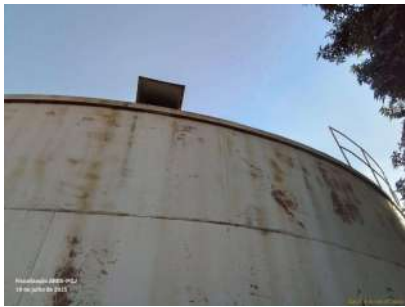
Foto 5 - Tubulação de ventilação da lateral sem tela.

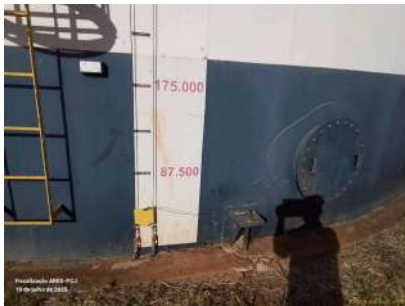
| [RES6.11] Reservatório sem medidor de nível | Não Conforme |

Foto 1 - Medidor de nível com o cabo rompido.

| [RES6.11] Observações | Consertar o medidor de nível do reservatório. |

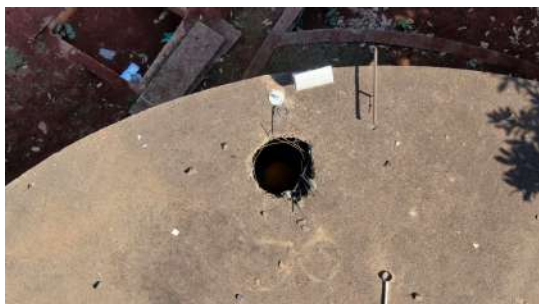
[RES6.9] Inexistência de telas de proteção contra entrada de insetos e pequenos animais nas tubulações de ventilação

Foto 1 - Abertura na laje sem proteção.

Instalar tela de proteção em todas as aberturas do reservatório.

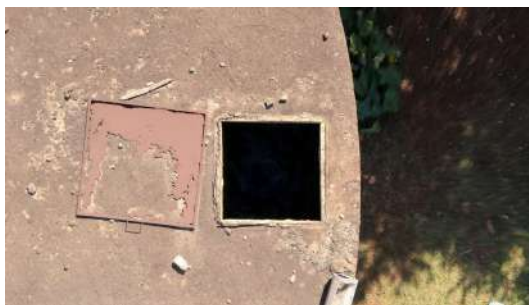
[RES6.10] O reservatório não possui tampas de inspeção em boas condições

Foto 2 - Ausência de tampa de inspeção.

Adequar a tampa do reservatório de concreto conforme exigido no item "5.13 Inspeção" da NBR 12217.
