**Relatório de Fiscalização** 143/2025

**ARES** AGÊNCIA REGULADORA PCJ**RELATÓRIO DE FISCALIZAÇÃO TÉCNICA DOS SISTEMAS DE ÁGUA E ESGOTO DO MUNICÍPIO DE OLÍMPIA**

PRESTADOR: SABESP/OLÍMPIA

Americana, agosto de 2025

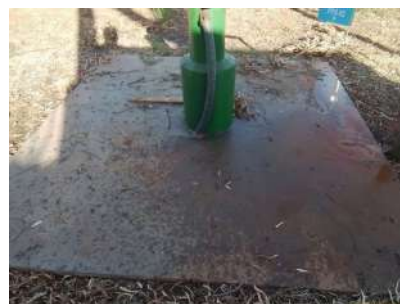
**Foto 6** - Detalhe da laje.

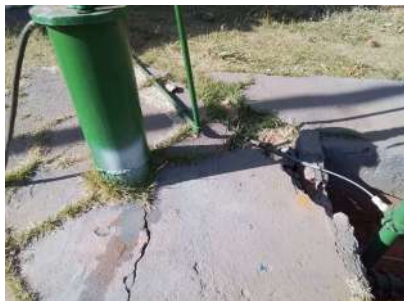
Na data da fiscalização, a laje encontrava-se danificada, sendo necessário o seu reparo.

**Foto 1** - Detalhe da laje danificada.

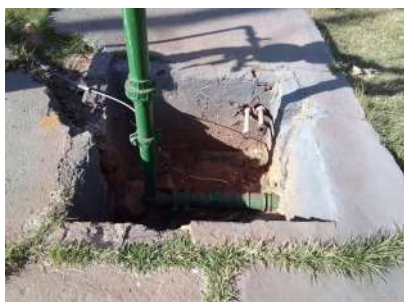
**Foto 1** - Abertura junto ao poço representando risco ao operador.

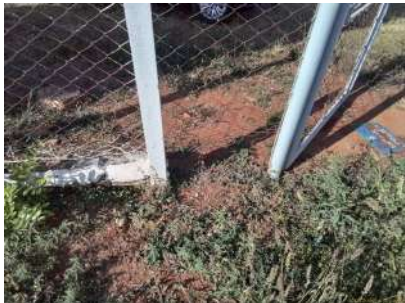
Há diversos trechos da cerca em que há danos conforme fotos 1 a 3. É necessário que o prestador faça a manutenção.

Foto 3 - Local 3 - cercamento danificado.

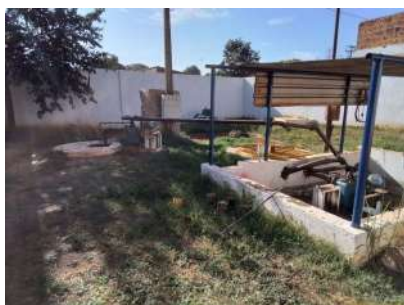
**Foto 3** - Vista geral da EEE.

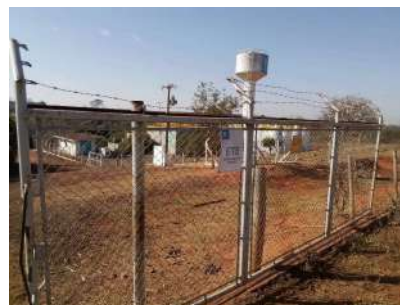
**Foto 2** - Cercamento do local.

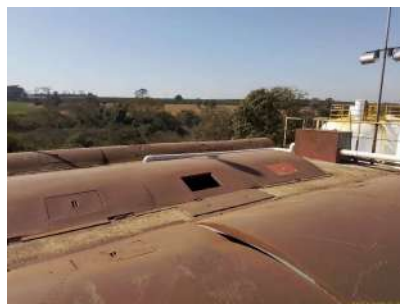
[ETE-8.15] - Existência de locais sem guarda-corpos ou escadas adequadas

**Foto 2** - Topo do módulo de concreto, sem guarda-corpos no seu entorno.

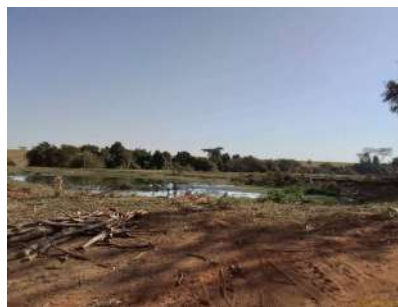
**Foto 2** - Vista da ETE.
