**Relatório de Fiscalização 15/1/2025**

**RELATÓRIO DE FISCALIZAÇÃO TÉCNICA DOS SISTEMAS DE ÁGUA E ESGOTO DO MUNICÍPIO DE  
MOGI DAS CRUZES**

PRESTADOR: SEMAE - Serviço Municipal de Água e Esgoto de Mogi das Cruzes

Em **10 e 11/07/2025** foram realizadas inspeções de campo nos subsistemas de água e esgoto para verificação de Não Conformidades, conforme Resolução ARES-PCJ nº 48 de 28/02/2014.

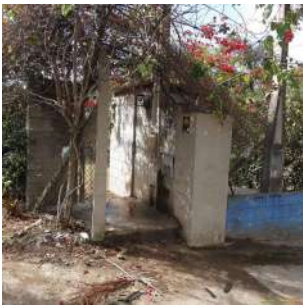
**Foto 1** - Vista geral do portão de acesso à ETE.  
Toda a área está cercada por alambrados.

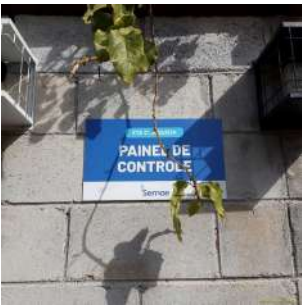
**Foto 2** - Placa de Identificação afixada na parede externa da edificação que abriga os painéis

elétricos

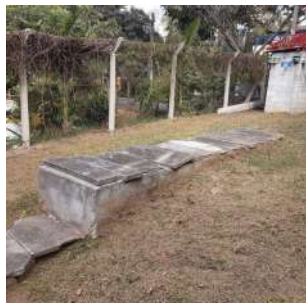
**Foto 4** - Ponto de chegada do esgoto na ETE.

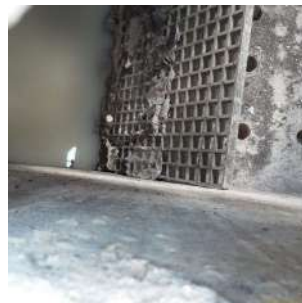
**Foto 5** - Gradeamento grosseiro instalado no ponto de chegada do esgoto na ETE.

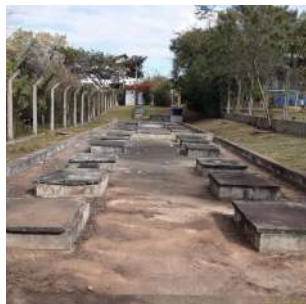
**Foto 6** - Vista geral das fossas filtro.

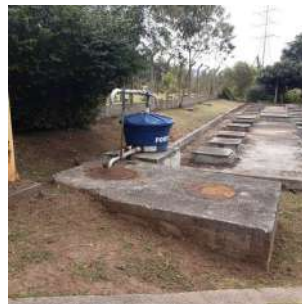
**Foto 7** - Ponto de saída do efluente tratado. Segundo informações do prestador, o efluente tratado é lançado na rede coletora de esgotos.

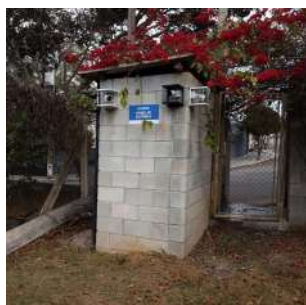
**Foto 8** - Edificação que abriga os painéis elétricos.

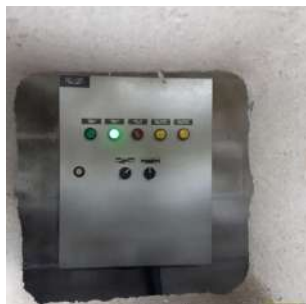
**Foto 10** - Painel elétrico no interior da edificação.**[ETE-8.28] - Ausência de macromedidor de entrada e/ou saída****Não Conforme**

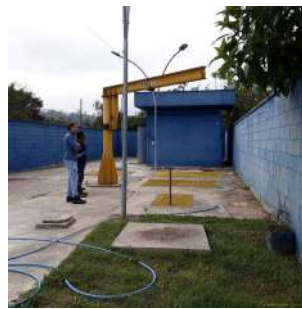
**Foto 2** - Vista geral da elevatória.

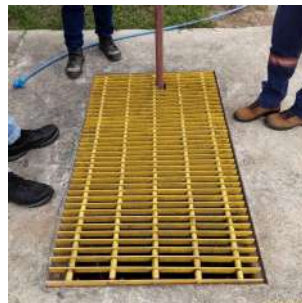
**Foto 3** - Ponto de chegada do esgoto na elevatória.

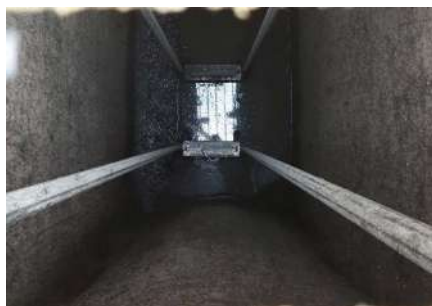
**Foto 4** - Cesto de contenção de resíduos no interior da caixa de chegada do esgoto.

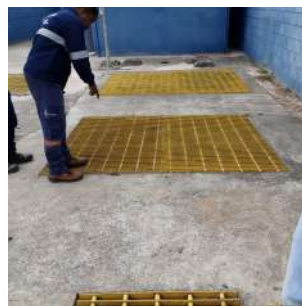
**Foto 5** - Poço de bombeamento do esgoto.

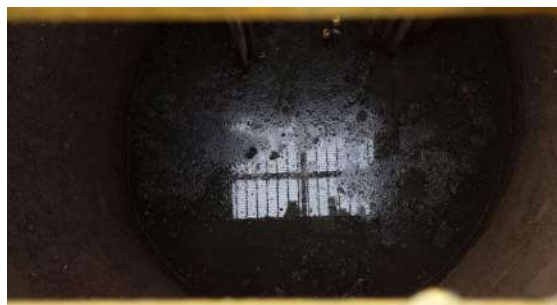
**Foto 6** - Vista interna do poço de bombeamento com duas bombas instaladas.

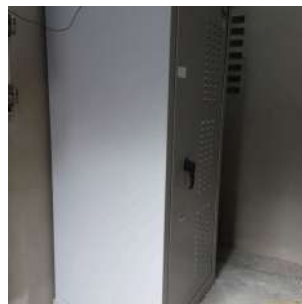
**Foto 8** - Interior da edificação.

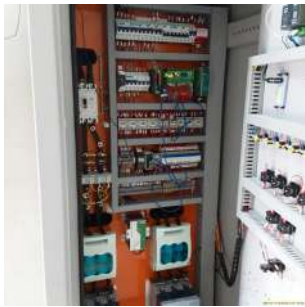
Foto 9 - Detalhe do painel elétrico.

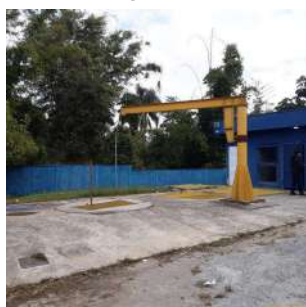
**Foto 3** - Vista geral da elevatória.

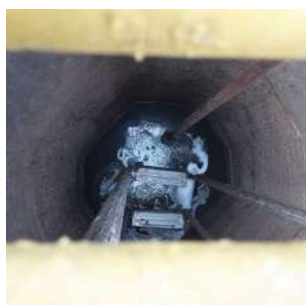
**Foto 5** - Cesto de contenção de resíduos no interior da caixa de chegada do esgoto.

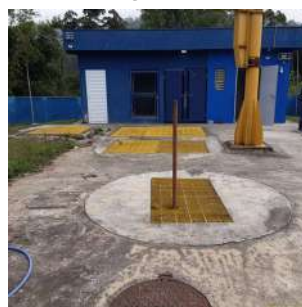
**Foto 4** - Ponto de chegada do esgoto na elevatória.

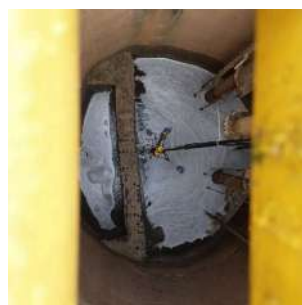
**Foto 6** - Vista interna do poço de bombeamento com duas bombas instaladas.

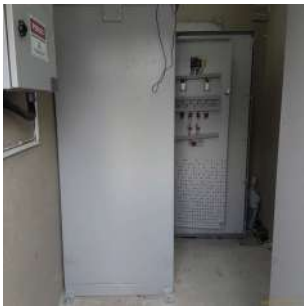
**Foto 8** - Interior da edificação.

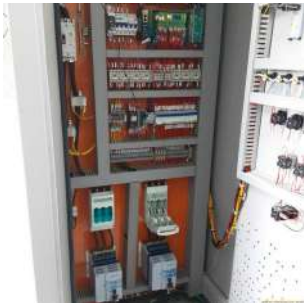
**Foto 9** - Detalhe do painel elétrico.

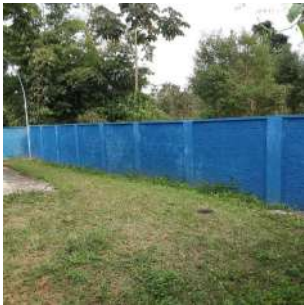
**Foto 11** - Vista geral do muro de cercamento atrás da edificação.

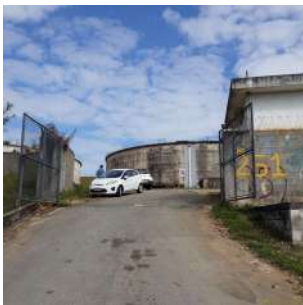
**Foto 2** - Portão de acesso ao centro de reservação.

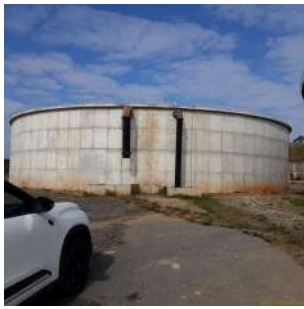
**Foto 3** - Vista geral do Reservatório I. Nesta imagem é possível visualizar o tubo extravasor (à esquerda) e a tubulação de chegada da água no reservatório (à direita).

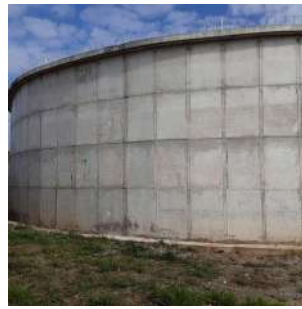
**Foto 4** - Vista geral do Reservatório I.

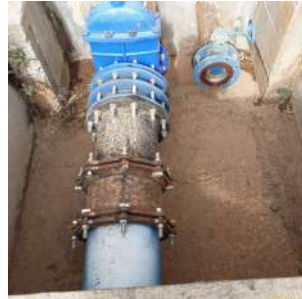
**Foto 5** - Tubulação de saída da água do Reservatório I, que se comunica com a tubulação de saída do Reservatório III.

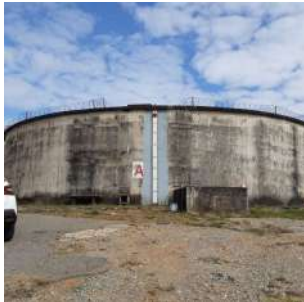
**Foto 6** - Vista geral do Reservatório II.

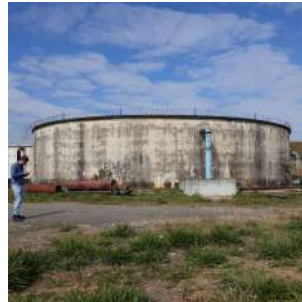
**Foto 7** - Vista geral do Reservatório II. Nesta imagem é possível visualizar a tubulação de chegada da água no reservatório.

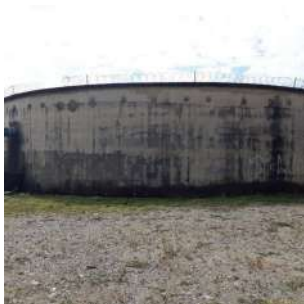
**Foto 8** - Vista geral do Reservatório II.

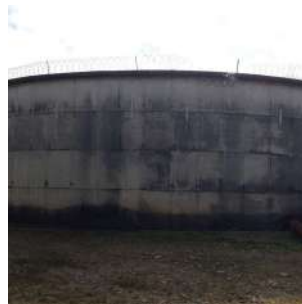
**Foto 9** - Vista geral do Reservatório II.

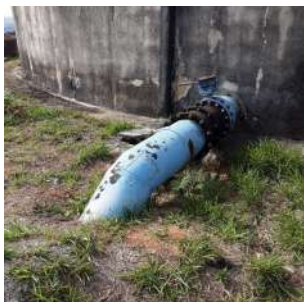
**Foto 10** - Tubulação de comunicação entre os Reservatórios II e III.

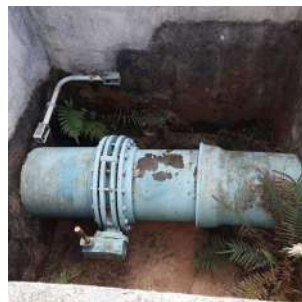
**Foto 11** - Tubulação de comunicação entre os Reservatórios II e III.

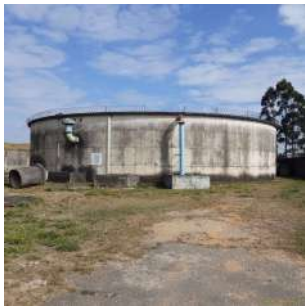
**Foto 12** - Vista geral do Reservatório III. Nesta imagem é possível visualizar a tubulação de chegada da água no reservatório.

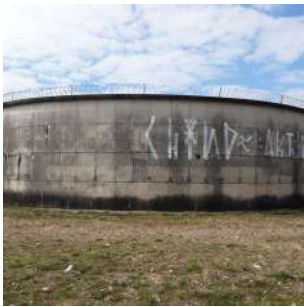
**Foto 13** - Vista geral do Reservatório III.

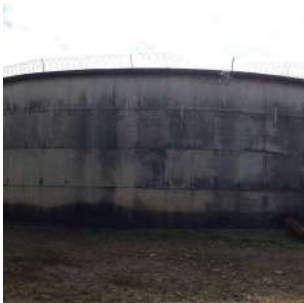
**Foto 14** - Vista geral do Reservatório III.

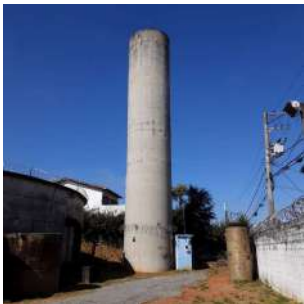
**Foto 2** - Vista geral do reservatório.

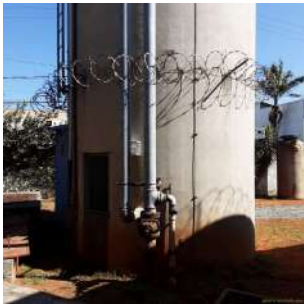
**Foto 3** - Tubulações e registros do reservatório.

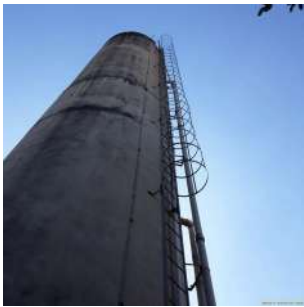
**Foto 5** - Escadas de acesso ao topo do reservatório.

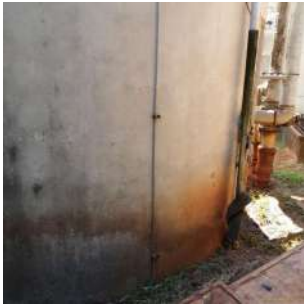
**Foto 6** - Aterramento do para-raios.

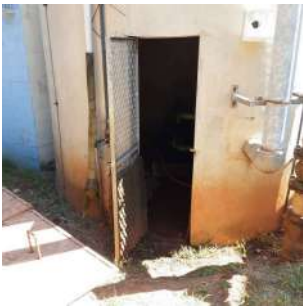
**Foto 1** - Portão para acesso à elevatória no interior do Reservatório elevado Vila Suissa I.

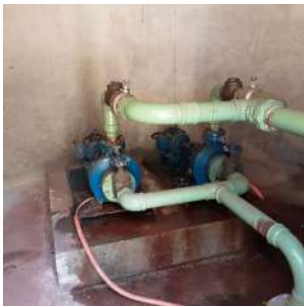
**Foto 2** - Vista geral da elevatória.

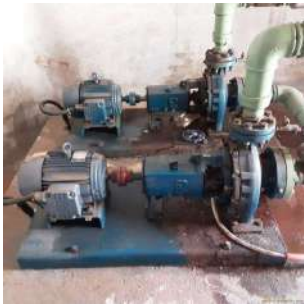
**Foto 3** - Vista geral da elevatória.

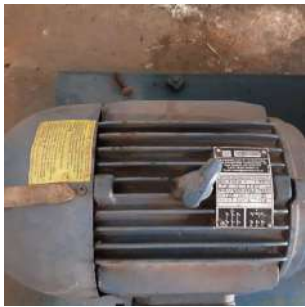
Foto 4 - Detalhe do conjunto moto bomba 1.

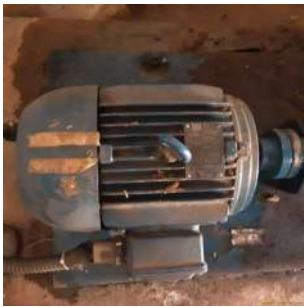
Foto 5 - Detalhe do conjunto moto bomba 2.

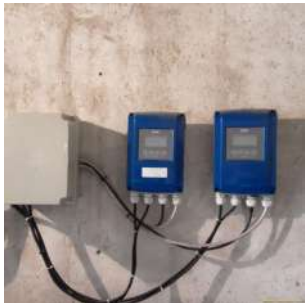
Foto 6 - Medidores de vazão.

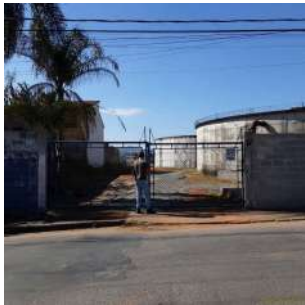
Foto 8 - Portão de acesso à área na Rua Euclides da Cunha.

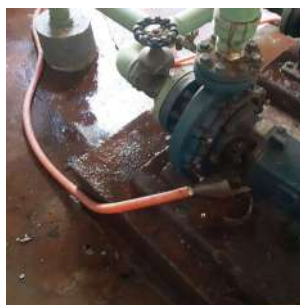
**Foto 2** - Detalhe do sistema instalado para captação da água que sai das gaxetas, trata-se de um sistema improvisado com tubos corrugados e garrafas pet.

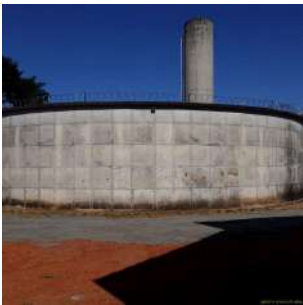
Foto 4 - Vista geral do reservatório II.

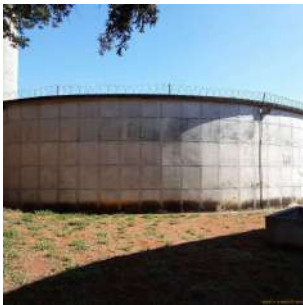
Foto 5 - Vista geral do reservatório II.

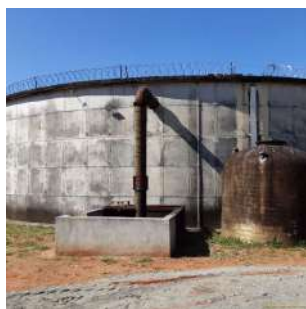
**Foto 6** - Tubulação de chegada da água no reservatório II.

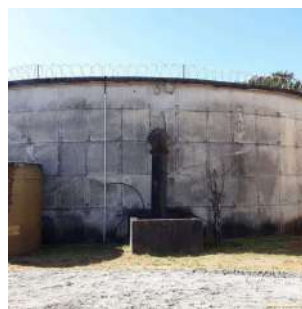
**Foto 7** - Tubo extravasor do Reservatório II.

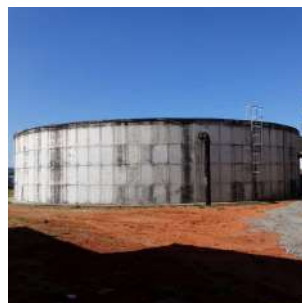
**Foto 8** - Vista geral do Reservatório III. Nesta imagem é possível visualizar a tubulação de chegada da água no reservatório.

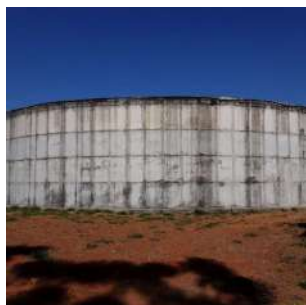
**Foto 9** - Vista geral do Reservatório III.

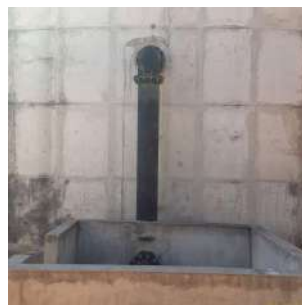
**Foto 10** - Tubo extravasor do Reservatório III.

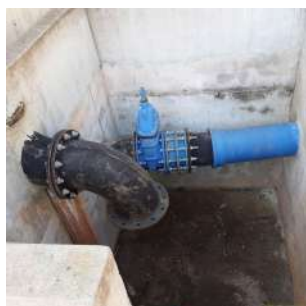
**Foto 11** - Tubulação de comunicação entre os Reservatórios II e III (na cor azul).

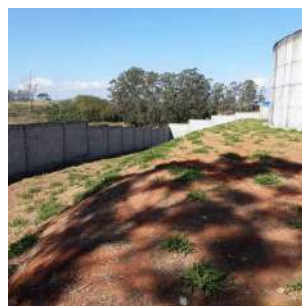
**Foto 12** - Vista geral da área e muro de cercamento nos fundos do terreno.

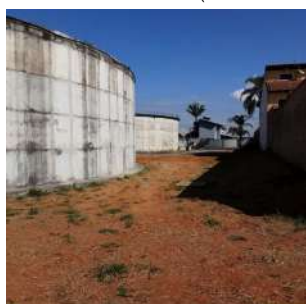
**Foto 13** - Vista geral dos reservatórios comunicantes.
