### RELATÓRIO DE FISCALIZAÇÃO TÉCNICA DOS SISTEMAS DE ESGOTAMENTO SANITÁRIO DO MUNICÍPIO DE AMERICANA

PRESTADOR: DEPARTAMENTO DE ÁGUA E ESGOTO (DAE) DE AMERICANA

Fiscalização Programada para Verificação de Não Conformidades

Americana, outubro de 2025

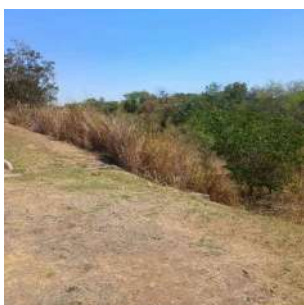
[EEE7.1] A área não está devidamente cercada

O local possui cercamento apenas na lateral e não há cerca na parte inferior (paralela às margens do Rio Piracicaba).

**Foto 1** - Ausência de cercamento na parte inferior do local.

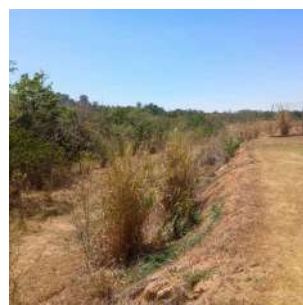
**Foto 2** - Ausência de cercamento na parte inferior do local.

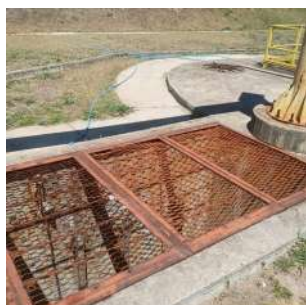
A grade horizontal acima do canal onde ficam os cestos de gradeamento encontra-se oxidada e com locais danificados entre a tela e o requadro, o que pode ocasionar acidentes e quedas. É necessário que o prestador providencie reforma ou substituição da grade para garantir condições adequadas de segurança no local.

**Foto 1** - Situação da grade acima do canal do gradeamento.

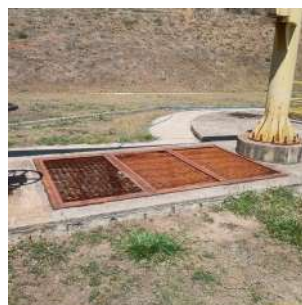
**Foto 2** - Situação da grade acima do canal do gradeamento.

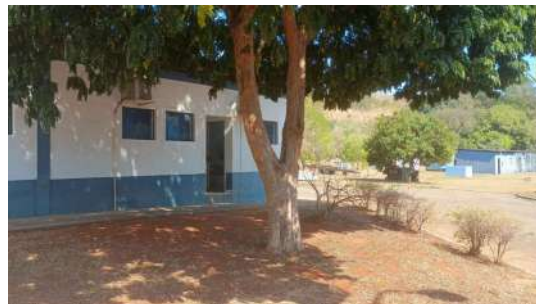
**Foto 30** - Vista geral de parte do prédio administrativo/laboratório da ETE.

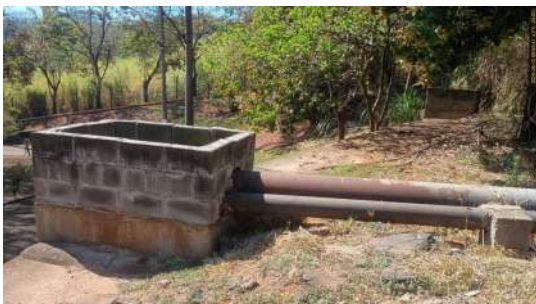
**Foto 31** - Chegada do esgoto bruto na ETE.

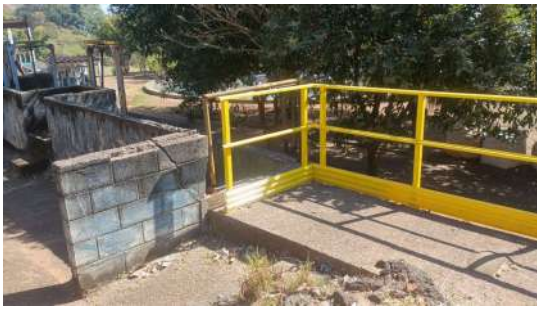
**Foto 35** - Canal entre chegada do esgoto e tratamento preliminar.

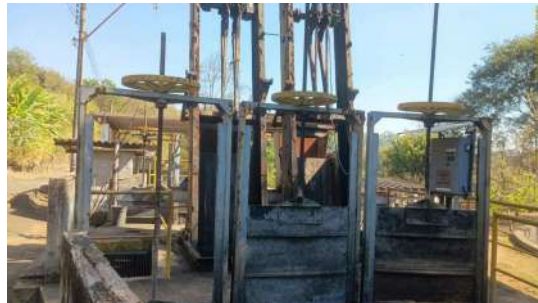
**Foto 37** - Estruturas de gradeamento fino.

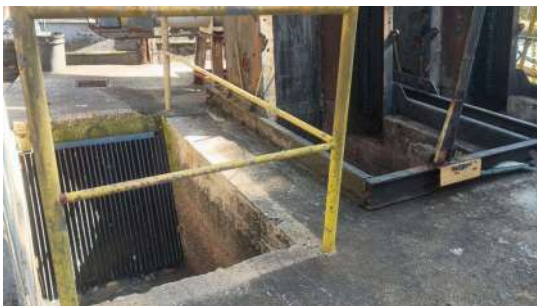
**Foto 38** - Grade intermediária da parte do esgoto que vai para o desarenador 3.

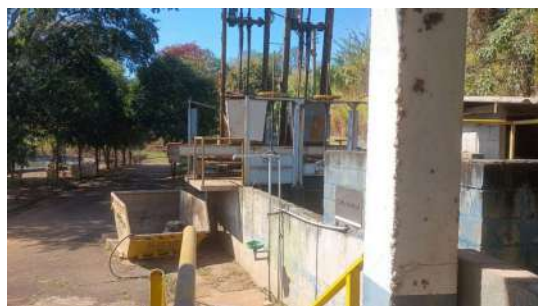
**Foto 42** - Caçamba para descarte do material retido no gradeamento.

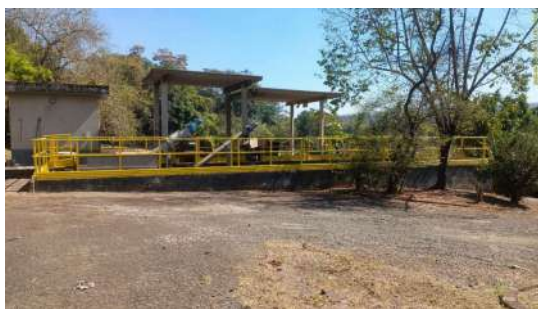
**Foto 43** - Desarenador 3 e preliminar 3, em operação.

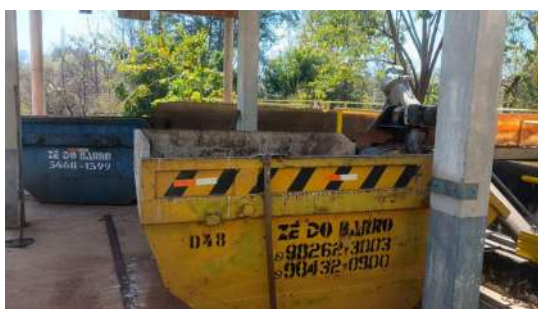
**Foto 46** - Caçamba para descarte dos sedimentos do desarenador 3 e do preliminar anterior.

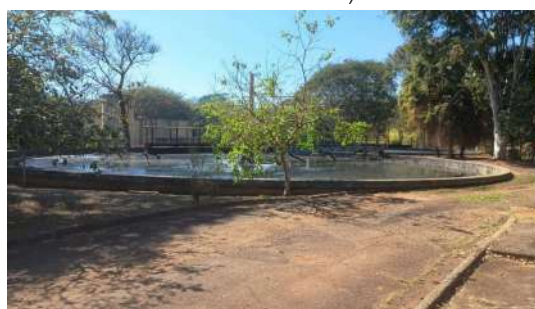
**Foto 47** - Decantador primário 1 (à frente) e 2 (ao fundo).

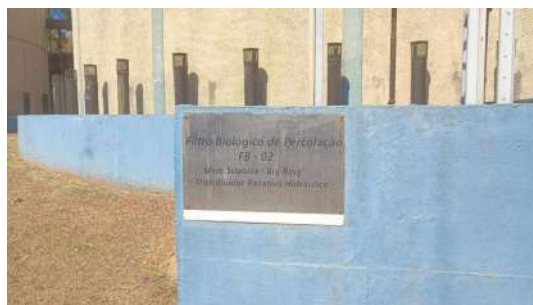
**Foto 53** - Placa de identificação dos Filtros biológicos de percolação (desativados).

[ETE8.10] Ausência de identificação da área

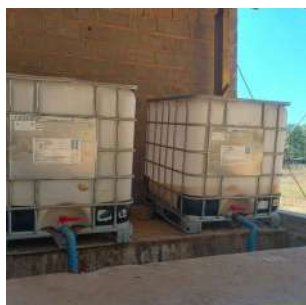
**Foto 1** - Tanques de polímero catiônico (utilizado no adensamento de lodo).

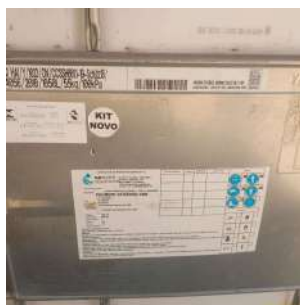
**Foto 2** - Placa de identificação com prazo de validade vencido.

Durante a fiscalização, foi identificada placa com prazo de validade vencido. O prestador deve proceder com o descarte adequado de tais produtos e providenciar gestão adequada do estoque, de modo a não utilizar produtos fora do prazo de validade.

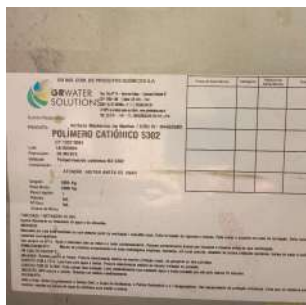
**Foto 3** - Placa de identificação com prazo de validade vencido.

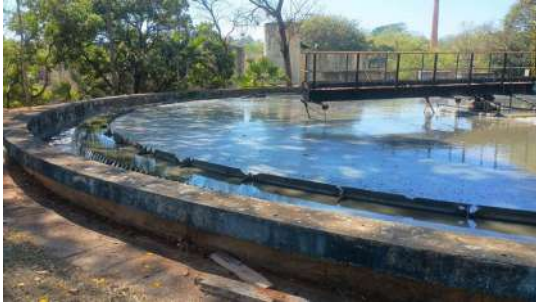
Diversas estruturas das etapas de tratamento da ETE estão em estágios avançados de corrosão e já deterioradas, comprometendo o adequado funcionamento e fluxo hidráulico da Estação. O prestador deve promover estudos técnicos, elaborar projetos e proceder com sua execução de modo a recuperar as estruturas e promover o devido tratamento do efluente.

Foto 5 - Situação do decantador primário 1.

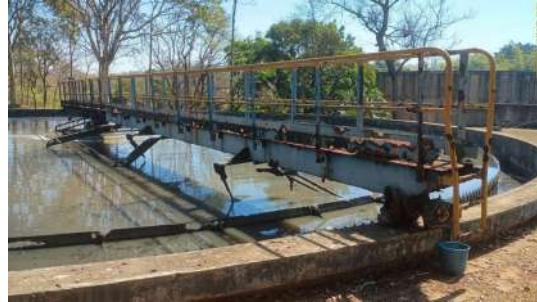
Foto 6 - Situação do decantador primário 1.

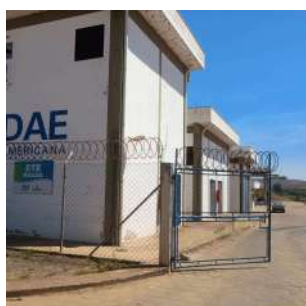
**Foto 1** - Vista externa da ETE, com identificação do local.

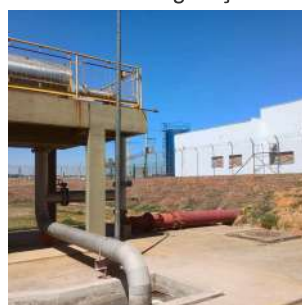
**Foto 3** - Chegada do esgoto da elevatória final.

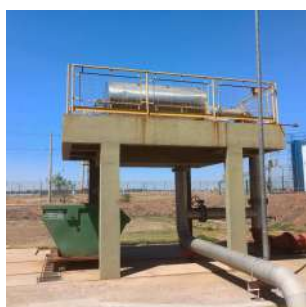
**Foto 4** - Chegada do esgoto da elevatória final e gradeamento (caçamba abaixo para coleta do material retido no gradeamento).

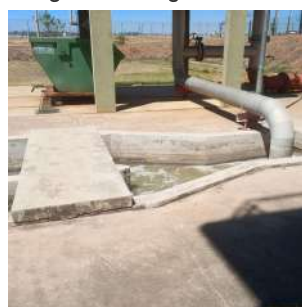
**Foto 5** - Divisão do volume nos canais de remoção de areia.

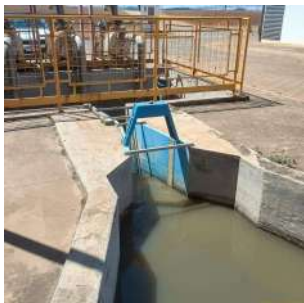
**Foto 8** - Medidor de vazão de entrada na ETE.

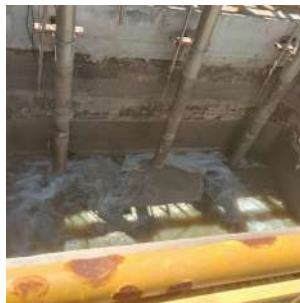
**Foto 9** - Tanque de sucção da elevatória de esgoto entre o tratamento preliminar e demais etapas do processo.

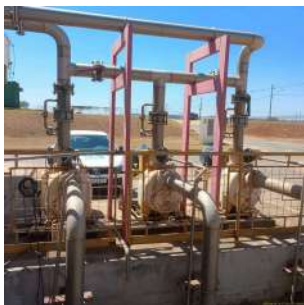
**Foto 10** - Conjuntos motobomba da elevatória de esgoto pós tratamento preliminar.

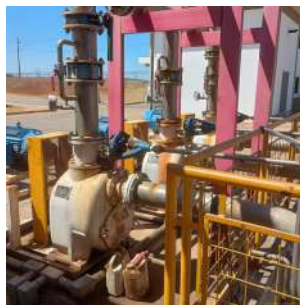
**Foto 11** - Conjuntos motobomba da elevatória de esgoto pós tratamento preliminar.

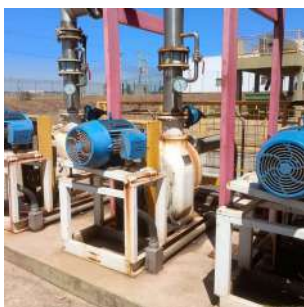
**Foto 12** - Conjuntos motobomba da elevatória de esgoto pós tratamento preliminar.

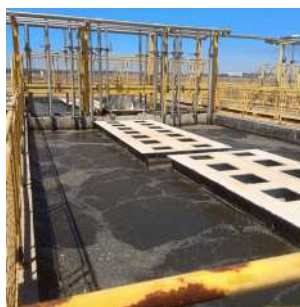
**Foto 13** - Vista superior dos tanques de tratamento (lodos ativados).

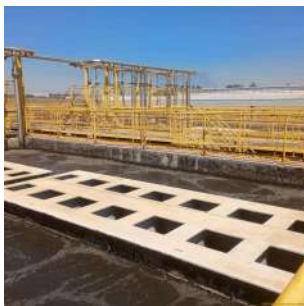
**Foto 14** - Vista superior dos tanques de tratamento (lodos ativados).

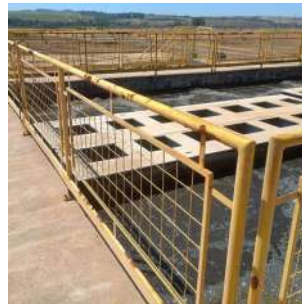
Durante a fiscalização foi constatada a existência de diversos guarda-corpos com oxidação, em diferentes níveis, inclusive a passarela entre os dois tanques de tratamento (Foto 1). É necessário que o

**Foto 1** - Situação da passarela entre os dois tanques de tratamento.

prestador proceda com reforma ou substituição da passarela indicada, garantindo segurança no trânsito entre os tanques, além de ser recomendado que tome ações preventivas e de conservação para evitar corrosão dos guarda-corpos e possíveis quedas e acidentes.

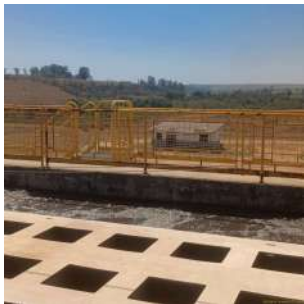
**Foto 2** - Presença de oxidação, em diferentes estágios, nos guarda-corpos.

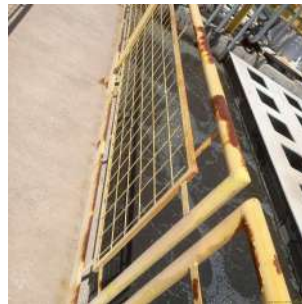
**Foto 3** - Presença de oxidação, em diferentes estágios, nos guarda-corpos.

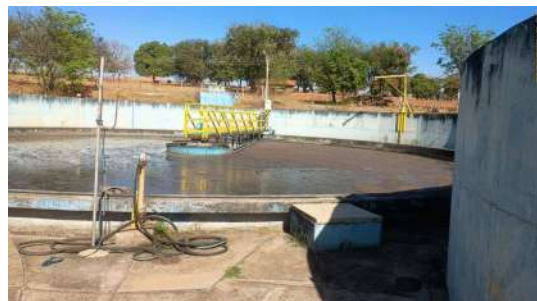
**Foto 13** - Decantador secundário (central) da ETE.

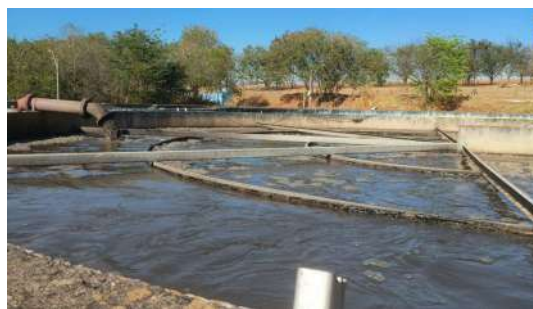
**Foto 15** - Valo de oxidação.

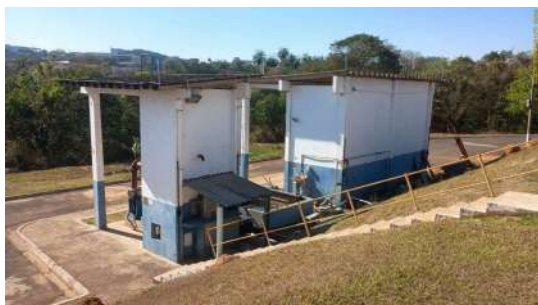
**Foto 16** - Valo de oxidação (tubulação à esquerda de recirculação de lodo).

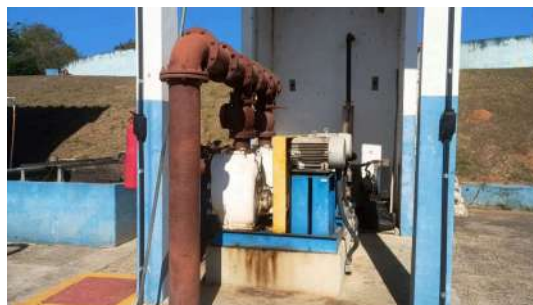
**Foto 17** - Abrigos dos conjuntos motobomba de recirculação de lodo e da centrífuga de adensamento de lodo.

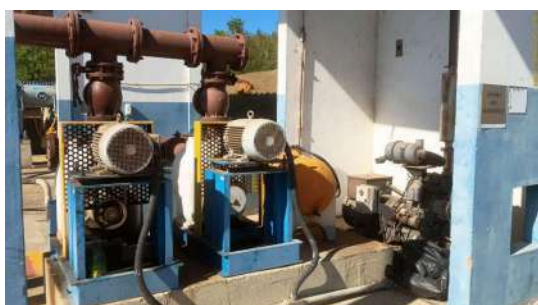
**Foto 18** - Conjuntos motobomba de recirculação de lodo (o lodo é succionado direto do decantador, não tendo tanque adicional de equalização).

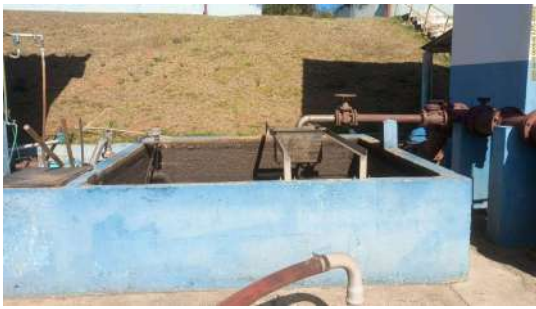
**Foto 23** - Tanque com o líquido percolado da centrífuga, que retorna para o tratamento.

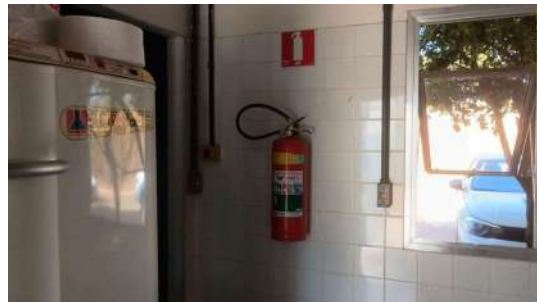
**Foto 40** - Extintor de incêndio no interior do laboratório.

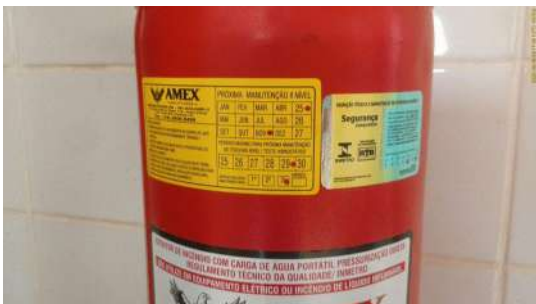
**Foto 41** - Validade do extintor de incêndio.

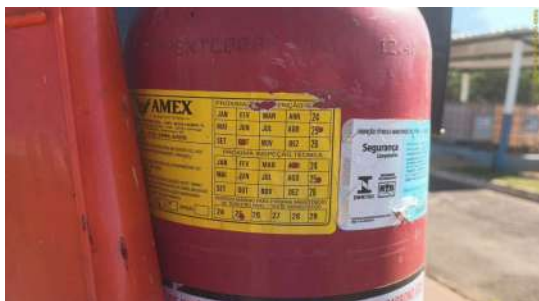
[ETE8.17] Extintor de incêndio com validade expirada

Extintor com prazo vencido, situado perto dos conjuntos motobomba de recirculação de lodo.

**Foto 1** - Extintor com prazo vencido, situado perto dos conjuntos motobomba de recirculação de lodo.

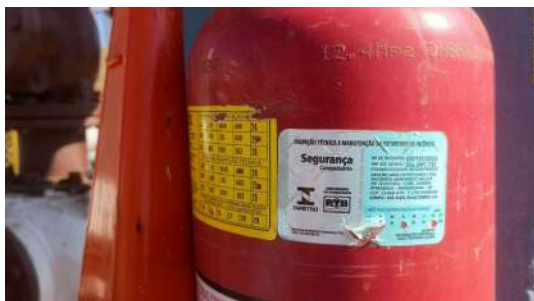
**Foto 2** - Extintor com prazo vencido, situado perto dos conjuntos motobomba de recirculação de lodo.
