### RELATÓRIO DE FISCALIZAÇÃO TÉCNICA DOS SISTEMAS DE ÁGUA E ESGOTO DO MUNICÍPIO DE ARTUR NOGUEIRA

PRESTADOR: SERVIÇO DE ÁGUA E ESGOTO DE ARTUR NOGUEIRA - SAEAN

Verificação de Não Conformidades

Americana, setembro de 2025

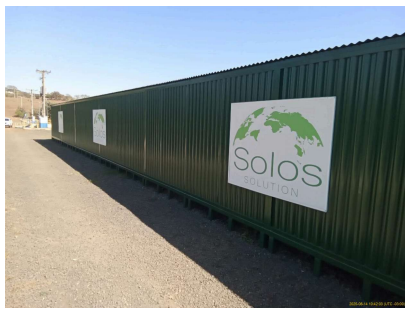
| <b>[CSP3.0] Observações</b> | <p>Nesta captação há instalação de biofábrica para biorremediação da represa Cotrins, utilizada como captação da ETA II. Nessa captação, há dois conjuntos motobomba em funcionamento e um reserva. No dia da inspeção o SAEAN fazia a recarga de extintores, fato constatado em fiscalização.</p> <p>Entretanto, o responsável pela manutenção carrega extintores no carro, para atendimento de eventuais emergências.</p> |
