## Relatório de Fiscalização

### RELATÓRIO DE FISCALIZAÇÃO TÉCNICA DOS SISTEMAS DE ESGOTO DO MUNICÍPIO DE LIMEIRA

PRESTADOR: BRK AMBIENTAL LIMEIRA

Verificação de Não Conformidades

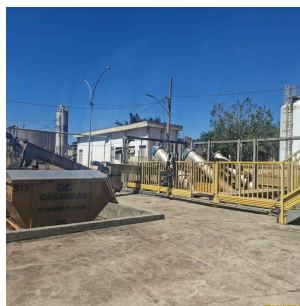
**Foto 2** - Vista lateral das peneiras rotativas

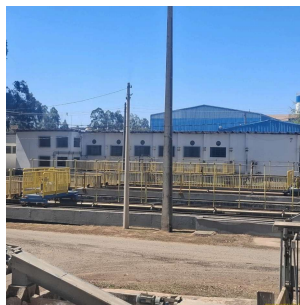
**Foto 4** - Vista lateral dos desarenadores

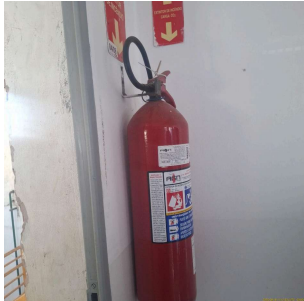
**Foto 9** - Extintor de incêndio

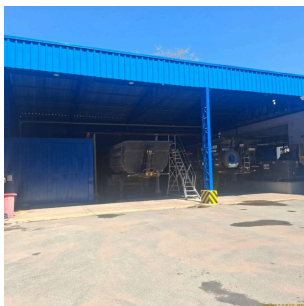
**Foto 11** - Desidratação de lodo primário

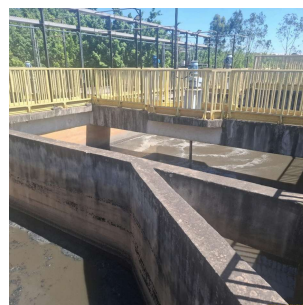
**Foto 15** - Vista superior do tratamento físico-químico

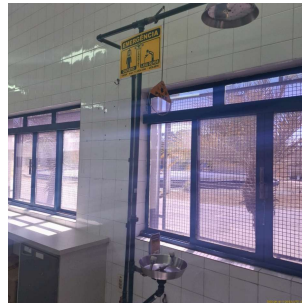
**Foto 19** - Chuveiro de emergência

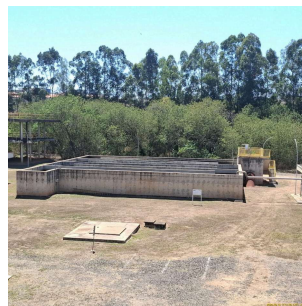
**Foto 21** - Vista superior do sistema de desinfecção

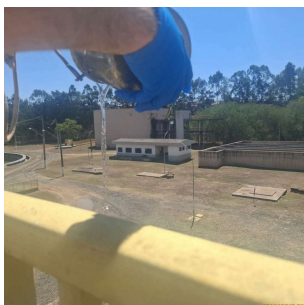
**Foto 22** - Amostra da saída do esgoto tratado

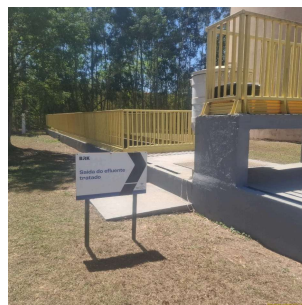
**Foto 23** - Vista lateral da saída do esgoto tratado

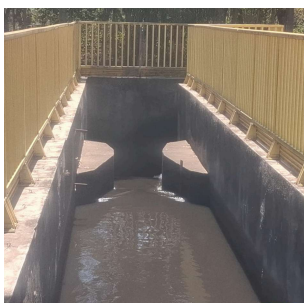
**Foto 24** - Vista da saída do esgoto tratado

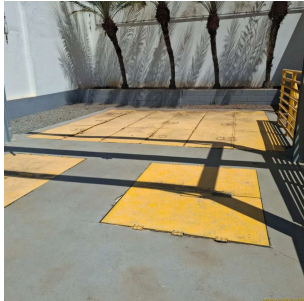
**Foto 5** - Poço de sucção

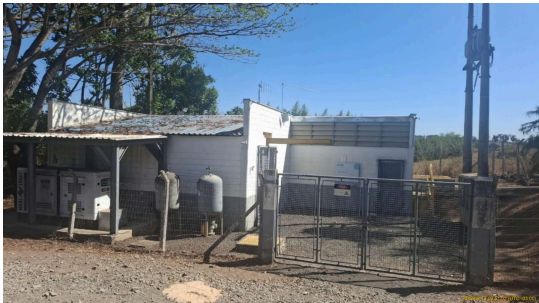
Foto 1 - Vista externa da EEEB Lagoa Nova

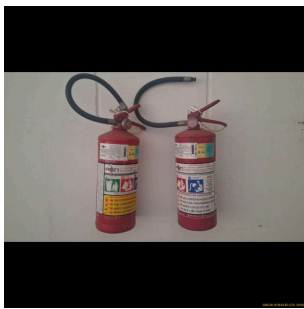
**Foto 5** - Extintores de incêndio
