**Relatório de Fiscalização 206/2025**

FISCALIZAÇÃO NOS SISTEMAS DE ÁGUA E ESGOTO

**ARES** AGÊNCIA  
REGULADORA  
PCJ**RELATÓRIO DE FISCALIZAÇÃO TÉCNICA DOS SISTEMAS DE ÁGUA E ESGOTO DO MUNICÍPIO DE  
MACAUBAL****PRESTADOR: Saneamento Ambiental de Macaubal (SAMA)****Verificação de Não Conformidades****Americana, setembro de 2025****1. IDENTIFICAÇÃO DO MUNICÍPIO E PRESTADOR****1.1 MUNICÍPIO**

Em 08/09/2025 e 09/09/2025 foram realizadas inspeções de campo nos subsistemas de água e esgoto para verificação de Não Conformidades, conforme Resolução ARES-PCJ nº 48 de 28/02/2014.

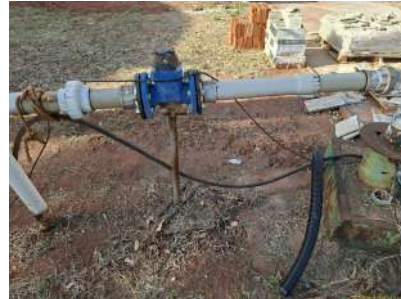
**Foto 2** - Lateral do poço.

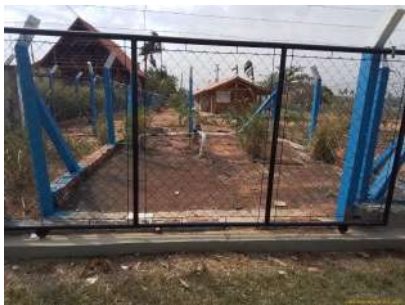
Foto 1 - Cercamento do local.

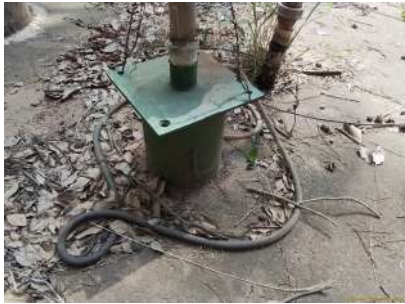
Foto 3 - Detalhe da laje.

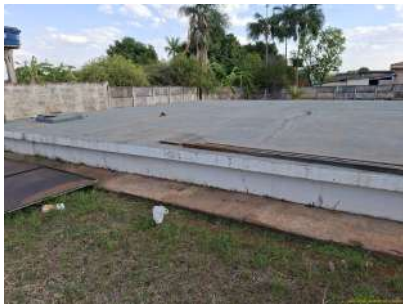
Foto 1 - Vista do reservatório 2.

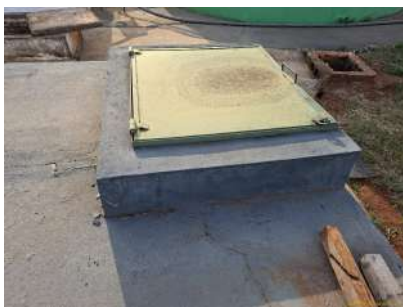
**Foto 3** - Tampa de inspeção do reservatório 2, próximo ao reservatório 3.

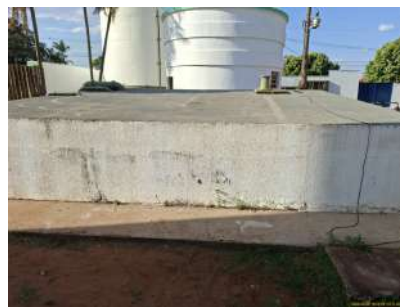
**Foto 4** - Fachada do reservatório 3.

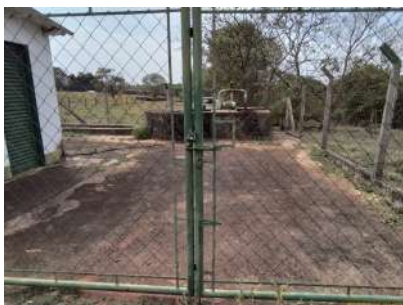
A EEE se localiza em meio a pastagens. Ainda que acessível, recomenda-se ao prestador de serviços verificar alternativas para facilitar o acesso ao local.

**Foto 1** - Cercamento do local.

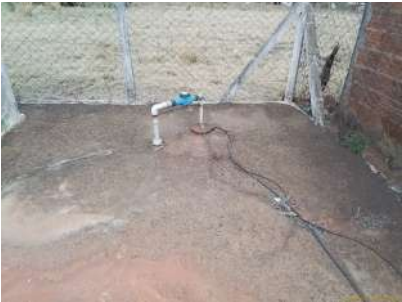
Foto 2 - Cavalete do poço.

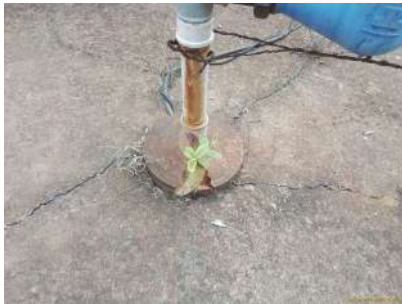
**Foto 3** - Detalhe da laje do poço.

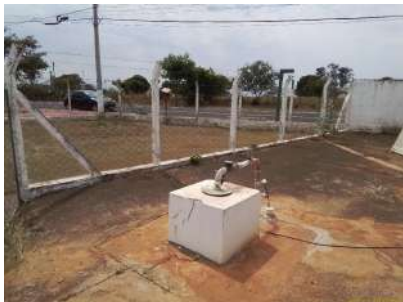
Foto 1 - Vista geral do poço.

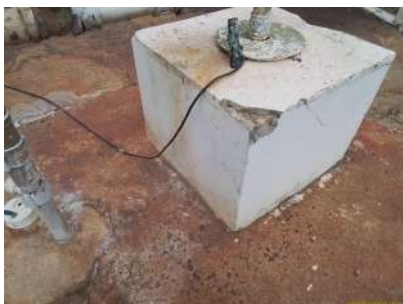
Foto 3 - Laje de proteção.

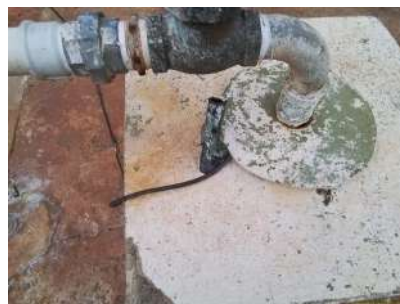
Foto 4 - Detalhe da laje.

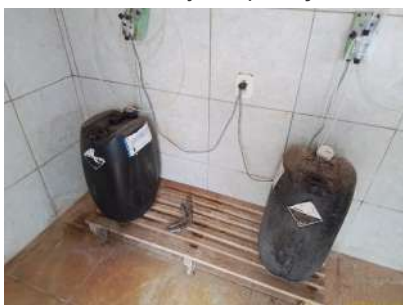
Foto 5 - Aplicação de cloro e flúor.

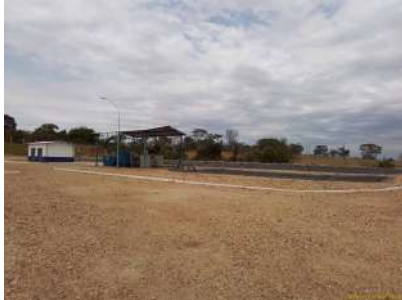
**Foto 1** - Vista geral da ETE.

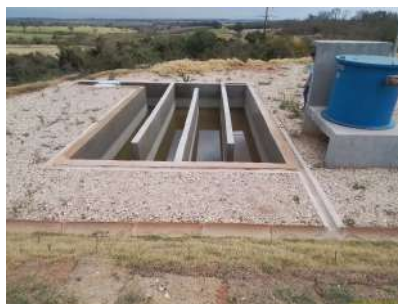
**Foto 13** - Local onde será feita a desinfecção do efluente tratado.

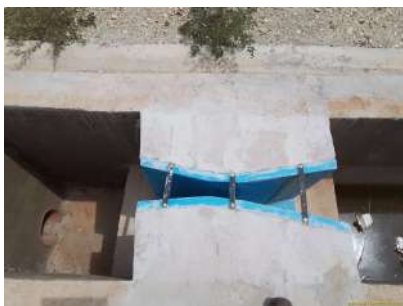
**Foto 14** - Calha Parshall na saída da ETE.
