### RELATÓRIO DE FISCALIZAÇÃO TÉCNICA DOS SISTEMAS DE ÁGUA DO MUNICÍPIO DE AMPARO

PRESTADOR: SAAE - SERVIÇO AUTÔNOMO DE ÁGUA E ESGOTOS DE AMPARO

Verificação de Não Conformidades

Americana, setembro de 2025

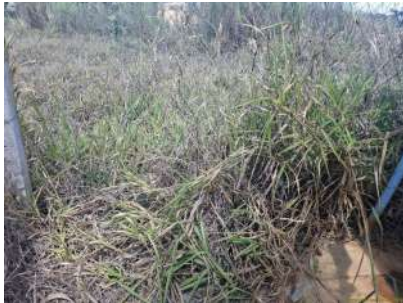
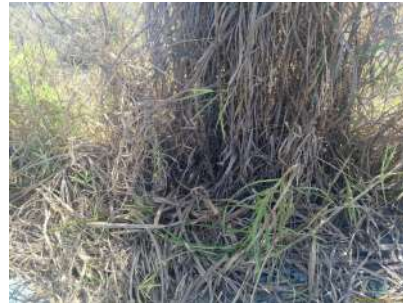
[CSB2.17] Ausência de manutenção, limpeza, conservação e segurança

Não Conforme

**Foto 1** - Vista do interior da área do poço

**Foto 2** - Vista do interior da área do poço

Realizar a roçagem e limpeza da área.

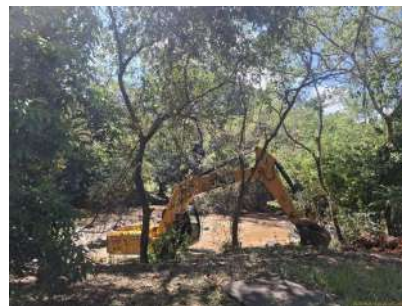
Em obras para melhorar a adução de água bruta.

**Foto 4** - Obra em andamento

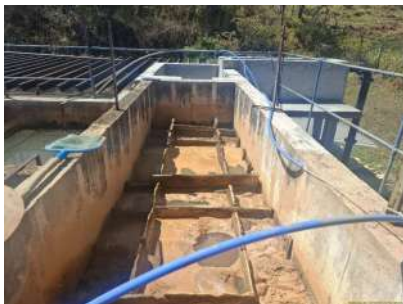
Vazão:11 L/s. Reforma  
e otimização da  
Estação de Tratamento

**Foto 15** - Floculador em reforma e ampliação

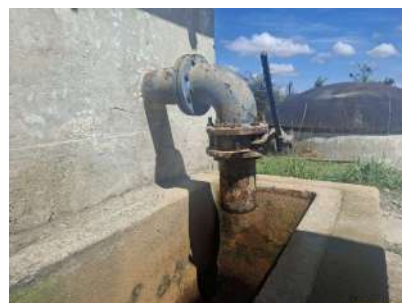
[ETA-5.13] - Existência de vazamentos aparentes

**Não Conforme**

**Foto 2** - Registro 1 na saída dos filtros

Consertar os vazamentos em 2 registros na saída dos filtros.

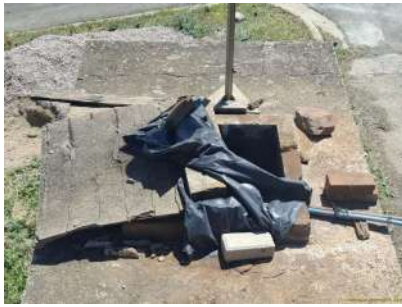
A tampa de inspeção do reservatório de armazenamento de

água foi providenciada  
antes da emissão do  
relatório

**Foto 1** - Ausência de tampa (23/10/2025)

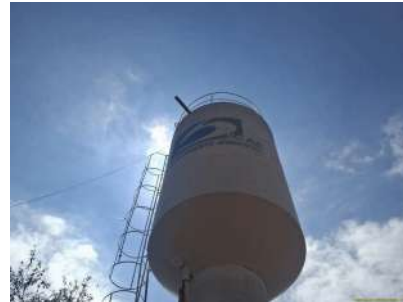
**Foto 3** - Tubo extravasor

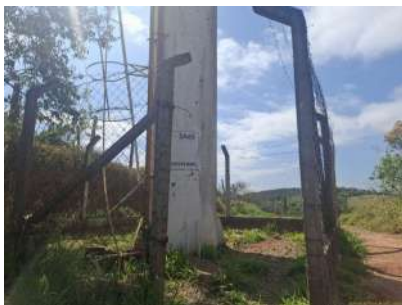
[RES6.1] A área não está devidamente cercada

**Foto 1** - Ausência de portão de acesso

Providenciar portão de acesso

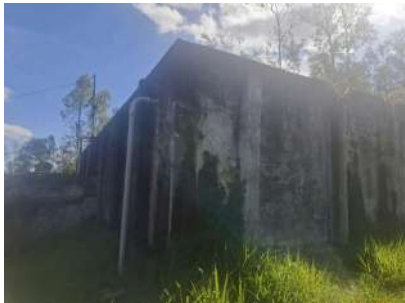
| [RES6.0] Observações | Segundo o SAAE, esse reservatório será substituído. |

Foto 1 - Reservatório Bosque dos eucaptos

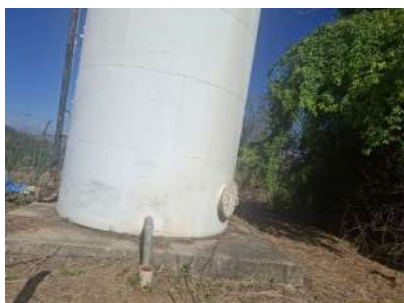
**[RES6.1] A área não está devidamente cercada**

Havia gado próximo ao reservatório, uma parte não estava cercada.

**Foto 1** - Ausência de cercamento da área

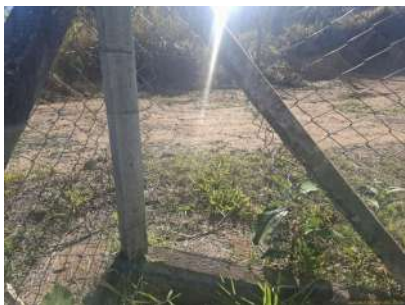
| [RES6.1] A área não está devidamente cercada | Não Conforme |

Foto 1 - Aberturas no alambrado

| [RES6.1] Observações | Consertar o alambrado danificado. |

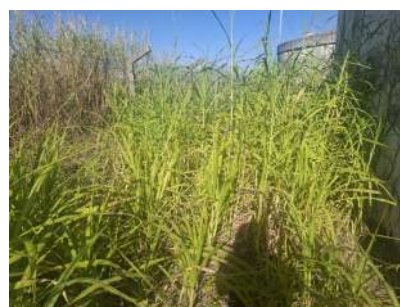
[RES6.14] Ausência de manutenção, limpeza, conservação e segurança

Foto 2 - Vista da área dos reservatórios

Realizar a roçagem e limpeza da área.

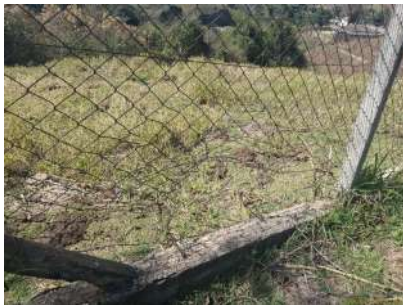
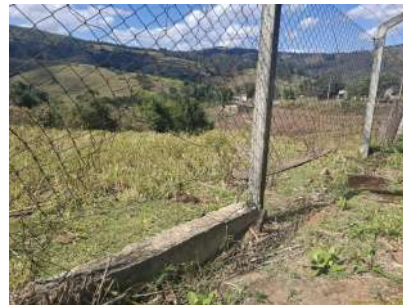
[RES6.1] A área não está devidamente cercada

**Foto 1** - Abertura na tela

**Foto 2** - Abertura na tela

Consertar a tela do  
alambrado danificado.

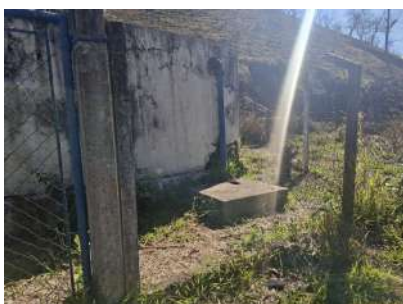
[RES6.1] A área não está devidamente cercada

**Foto 1** - Abertura no alambrado

Conservar o alambrado danificado.

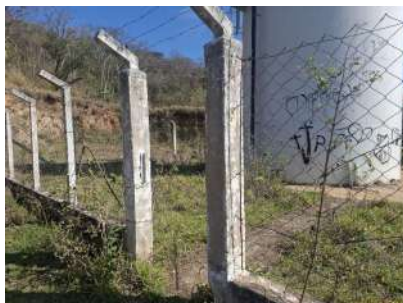
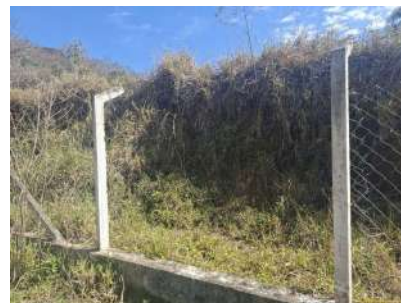
[RES6.1] A área não está devidamente cercada

**Foto 1** - Ausência de portão de acesso

**Foto 2** - Alamedado danificado

Providenciar o portão de acesso e consertar o cercamento danificado.

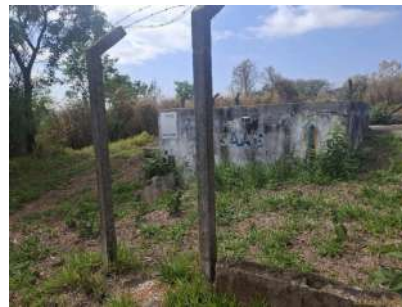
[RES6.1] A área não está devidamente cercada

Não Conforme

Foto 2 - Alameda danificada

Realizar o conserto do  
alambrado.

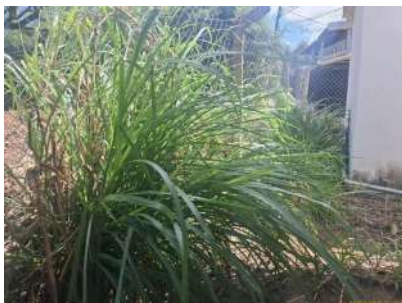
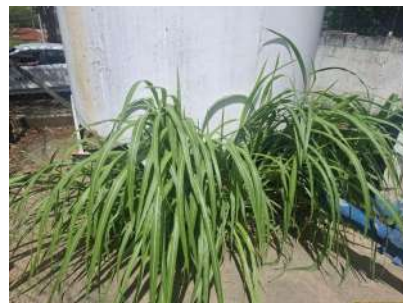
[RES6.14] Ausência de manutenção, limpeza, conservação e segurança

**Não Conforme**

**Foto 1** - Vista do interior do local

**Foto 2** - Vista do interior do local

Realizar a roçagem e limpeza da área dos reservatórios Serra das Estâncias e Chácara das Águas e EEA.

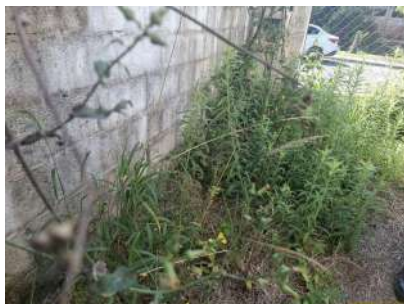
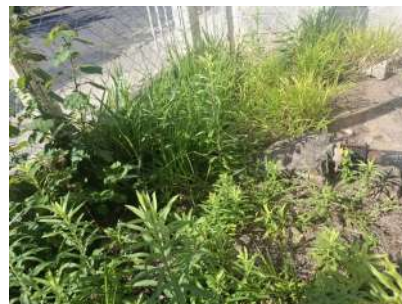
[RES6.14] Ausência de manutenção, limpeza, conservação e segurança

Não Conforme

Foto 1 - Vista do interior do local

Foto 2 - Vista do interior do local

Realizar a roçagem e  
limpeza da área.
