### RELATÓRIO DE FISCALIZAÇÃO TÉCNICA DOS SISTEMAS DE ÁGUA E ESGOTO DO MUNICÍPIO DE ORLÂNDIA

PRESTADOR: SANEAMENTO DE ORLÂNDIA SPE S/A (SANOR)

Fiscalização programada para verificação de não conformidades

Americana, outubro de 2025

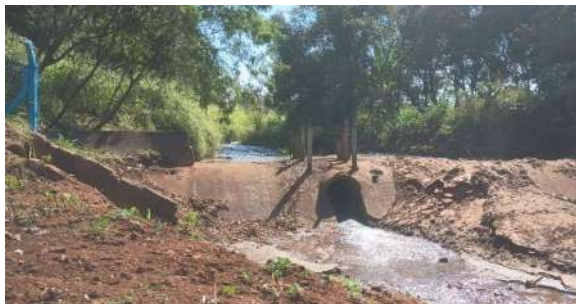
**Foto 1** - Vista geral da área da captação.

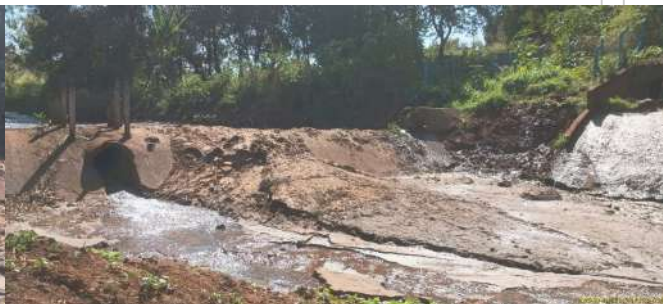
**Foto 2** - Vista geral da área da captação.

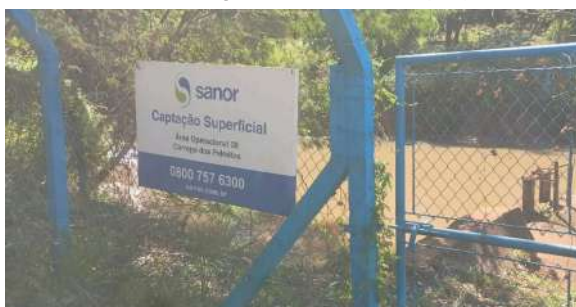
**Foto 3** - Identificação do local e cercamento do acesso principal.

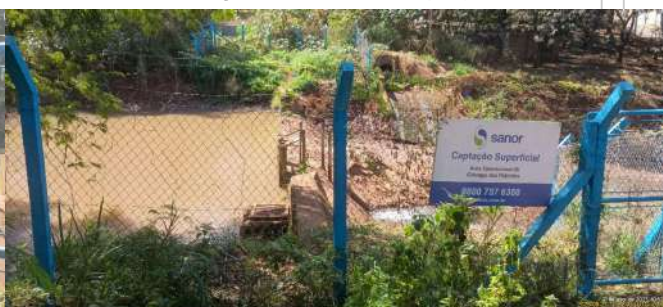
**Foto 4** - Identificação do local e cercamento do acesso principal.

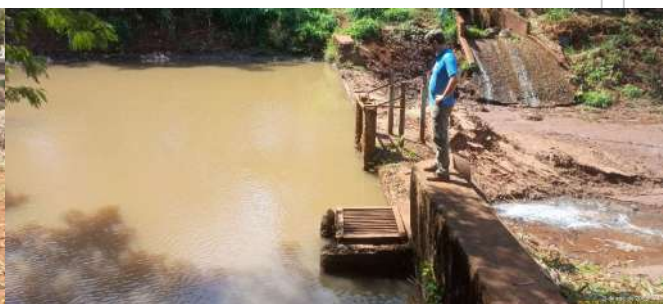
**Foto 6** - Vista do barramento e do ponto de captação.

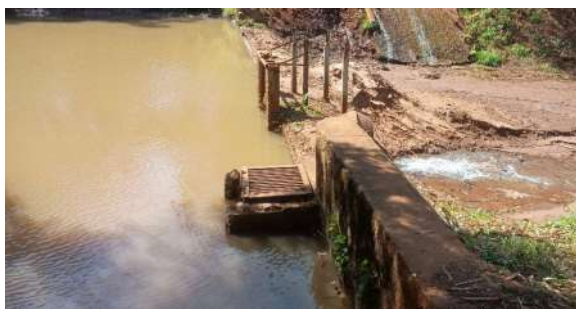
**Foto 7** - Vista do barramento e do ponto de captação.

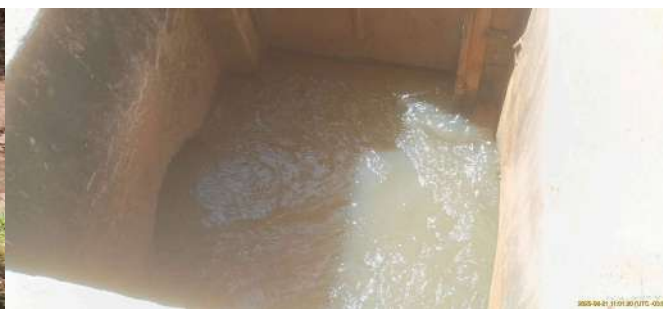
**Foto 8** - Entrada da água bruta na tubulação que segue para o local da EEAB.

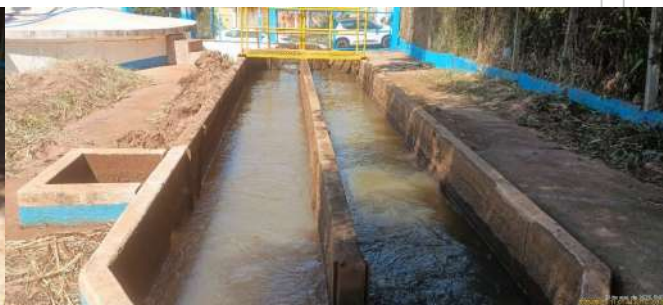
**Foto 10** - Canais para remoção de areia antes da EEAB.

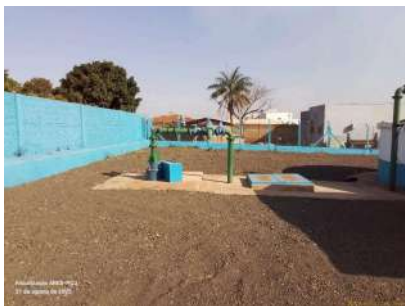
**Foto 2** - Vista geral do poço e do cercamento.

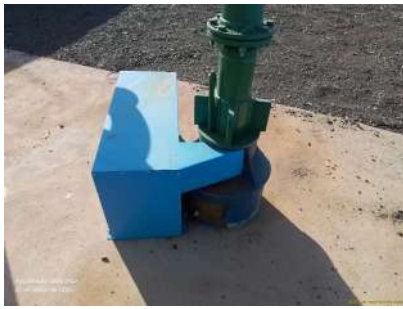
**Foto 3** - Laje de proteção e tubo de medição de nível.

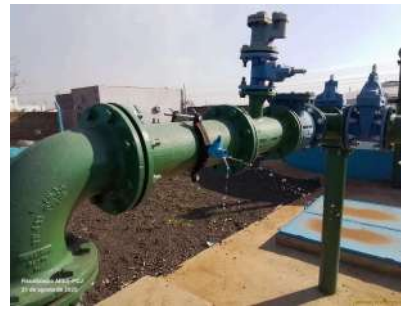
**Foto 4** - Tomada de água bruta.

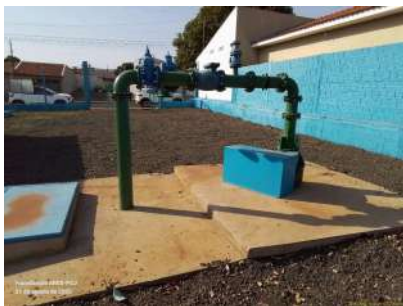
**Foto 6** - Vista geral do poço e do cercamento.

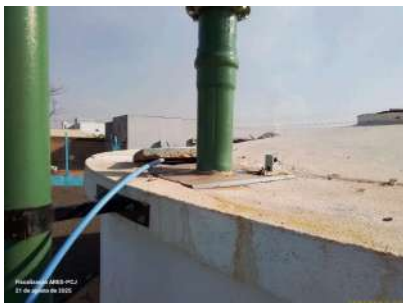
**Foto 10** - Entrada do recalque do poço e produtos químicos no reservatório.

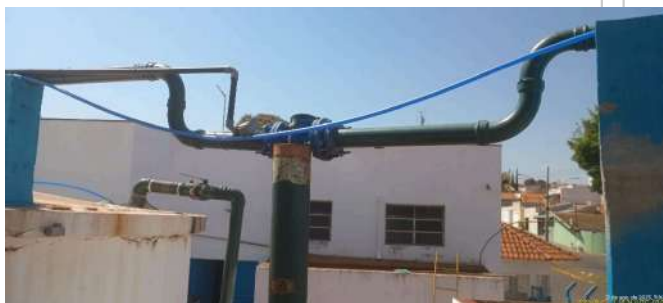
**Foto 4** - Macromedidor do poço.

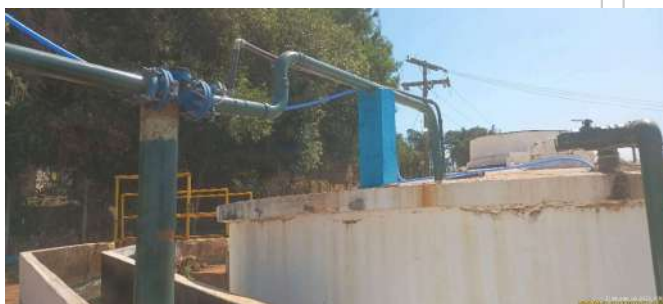
**Foto 5** - Tubulação entre o poço e o reservatório.

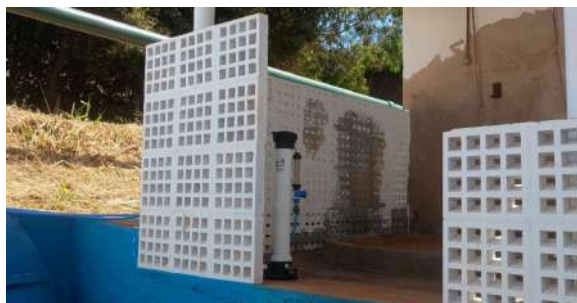
**Foto 6** - Sistema de dosagem de produtos químicos na água captada do poço.

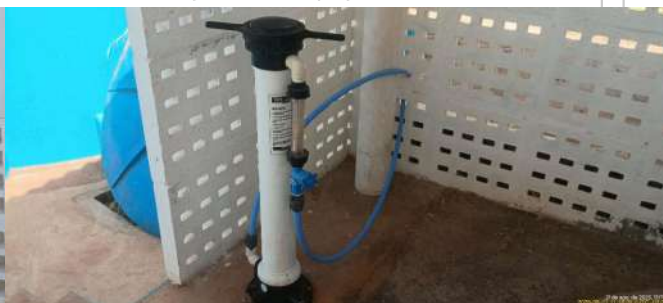
**Foto 7** - Sistema de dosagem de produtos químicos na água captada do poço.

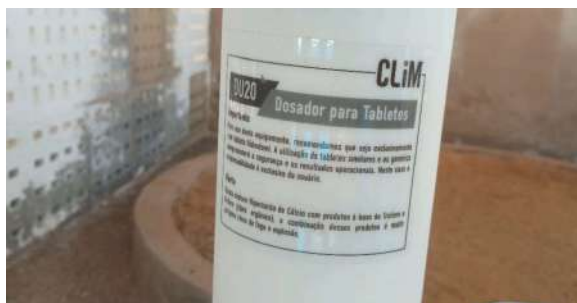
**Foto 8** - Sistema de dosagem de produtos químicos na água captada do poço.

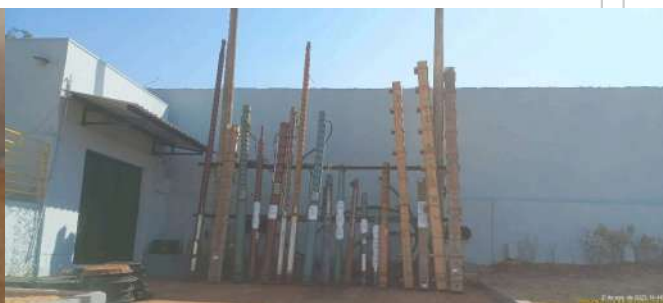
**Foto 9** - Estoque de conjuntos motobomba reserva na ETA.

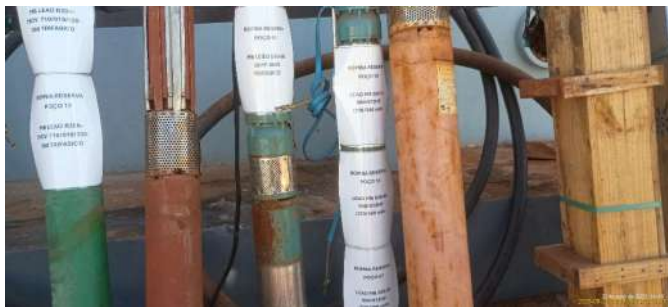
Foto 10 - Conjunto reserva para o Poço P1.

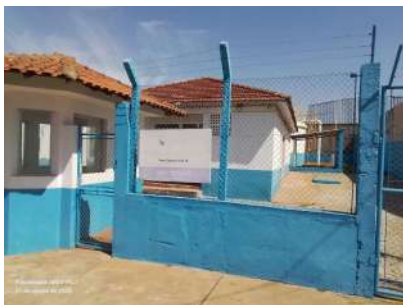
**Foto 1** - Vista do acesso ao poço.

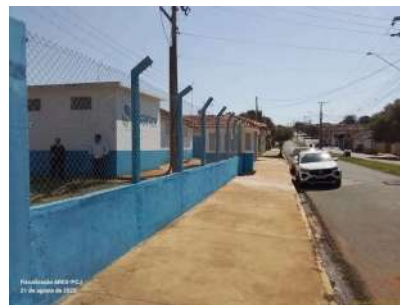
**Foto 2** - Vista do cercamento.

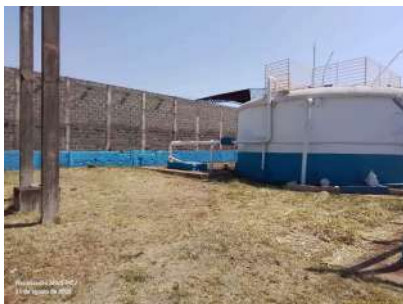
**Foto 3** - Vista do poço ao fundo.

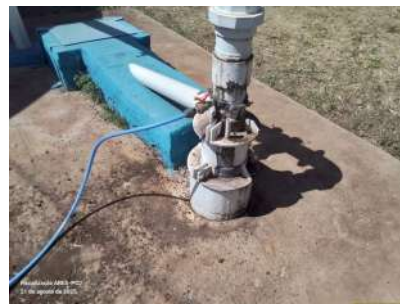
**Foto 4** - Laje de proteção e tubo de medição de nível.

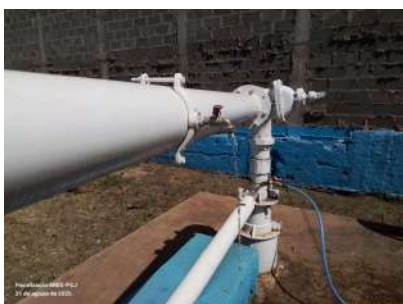
**Foto 5** - Tomada de água bruta.

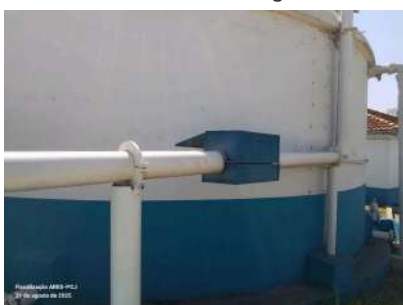
**Foto 7** - Caixa de proteção do macromedidor.

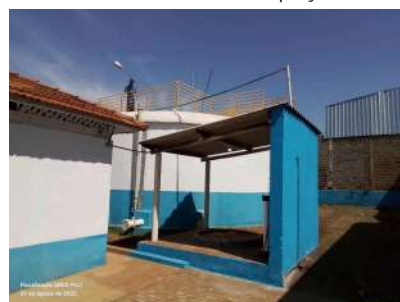
**Foto 10** - Abrigo do sistema de dosagem química.

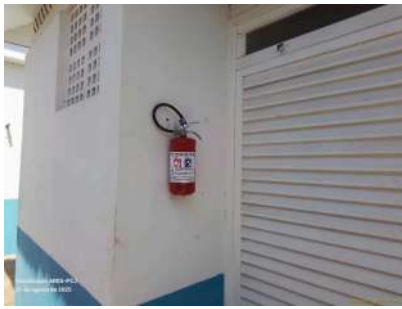
**Foto 11** - Extintor do local.

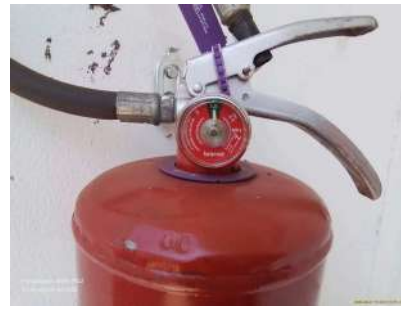
**Foto 12** - Extintor do local.

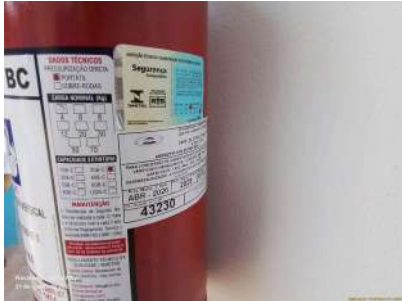
**Foto 13** - Extintor do local.

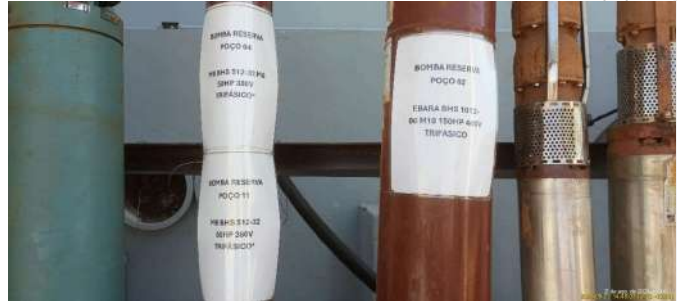
**Foto 14** - Bomba reserva do poço em estoque na ETA.

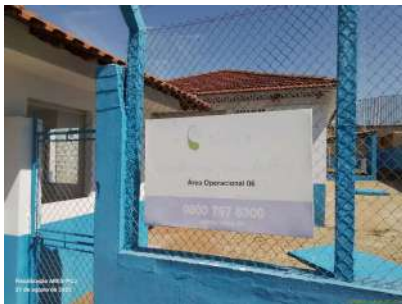
[CSB2.4] Ausência de identificação da área

**Foto 1** - Placa de identificação apagada.

O prestador deve providenciar identificação visível da unidade operacional.

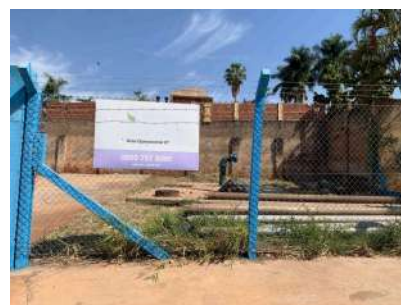
Segundo informações da SANOR, o poço não está mais sendo utilizado. De fato, foi observado in loco que as tubulações do cavalete do poço estão desconectadas.

**Foto 2** - Vista geral da área do poço P5.

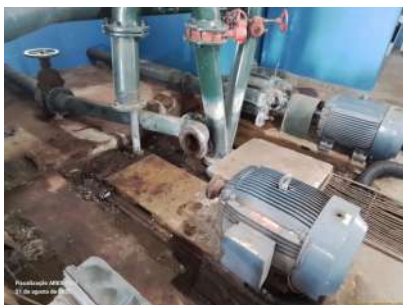
A unidade operacional conta com EEAB e EEAT (equipamentos dentro do mesmo abrigo de bombas). O cavalete da EEAT possui 3 bombas. O equipamento 2 abastece em marcha a rede e o equipamento 1 manda pro reservatório R25 (Jota). O equipamento do meio está em manutenção no selo mecânico. São manobradas conforme a necessidade de bomba reserva. Todas puxam do RAP situado na mesma área.

**Foto 6** - Equipamento central em manutenção.

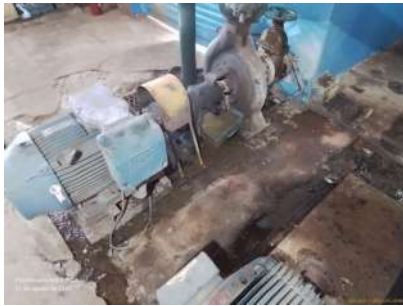
Permanecem as condições inadequadas de drenagem da água de lubrificação de gaxetas. Contudo, este item já foi apontado em fiscalização anterior e segue no devido processo sancionatório, não sendo apontado aqui novamente para evitar duplicidade sem estar findado o processo anterior. O prestador deve providenciar a adequação da drenagem da água de lubrificação de gaxetas e manter o ambiente seco.

**Foto 1** - Situação da água de lubrificação de gaxeta do equipamento próximo à porta.

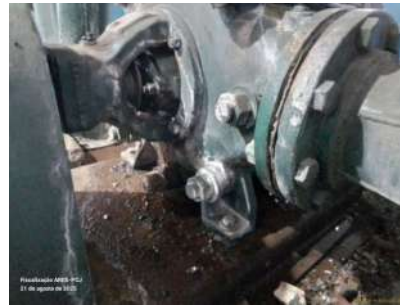
**Foto 2** - Situação da água de lubrificação de gaxeta do equipamento distante da porta.

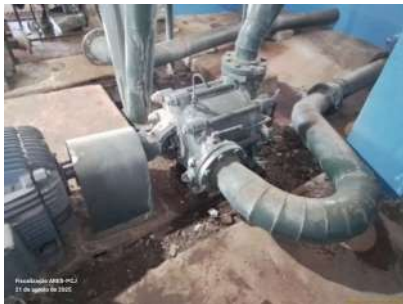
**Foto 3** - Situação da água de lubrificação de gaxeta do equipamento distante da porta.

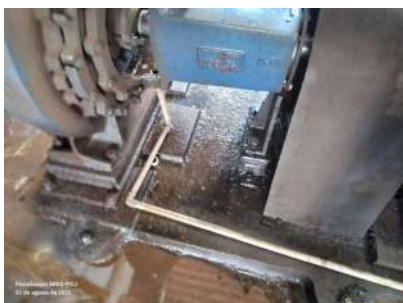
**Foto 13** - Drenagem da gaxeta.

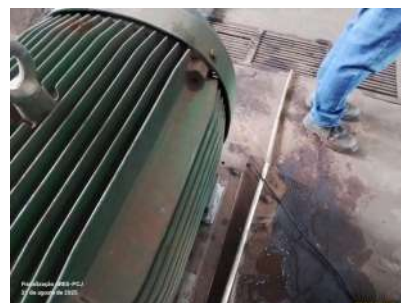
**Foto 14** - Drenagem da gaxeta.

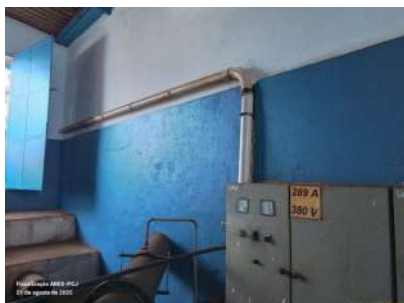
**Foto 17** - Tubulação de cabos elétricos substituídos após o incêndio.

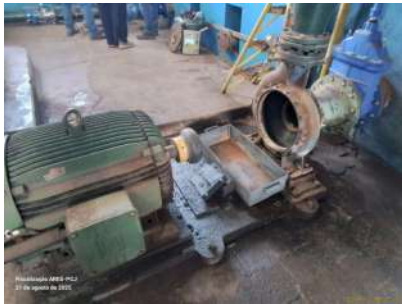
[EEA4.3] Ausência de conjunto moto bomba reserva

**Foto 1** - Ausência de bomba reserva.

adequação e instalação  
de equipamento  
reserva.

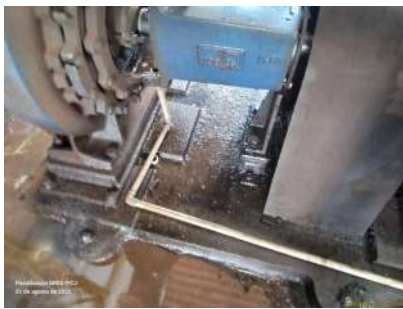
[EEA4.7] Drenagem inadequada de água de lubrificação de gaxetas

**Foto 1** - Tubo condutor da água de lubrificação de gaxetas do conjunto 1 (em operação).

Em que pese a instalação de tubo condutor para coleta da água de lubrificação do conjunto em operação no momento da visita, não foi observado o mesmo condutor para o recipiente abaixo do equipamento em manutenção. Entende-se que, após a reinstalação do conjunto motobomba reserva, este deve ter drenagem adequada da água de lubrificação de gaxetas para manter o ambiente seco. Contudo, este item já foi apontado em fiscalização anterior e segue no devido processo sancionatório, não sendo apontado aqui novamente para evitar duplicidade sem estar findado o processo anterior.

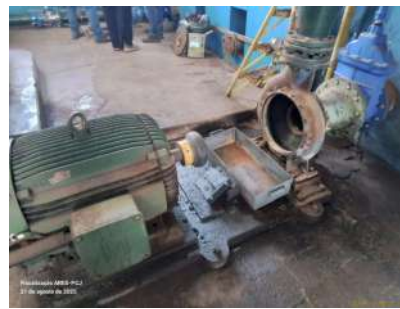
**Foto 2** - Recipiente abaixo de onde é o eixo do conjunto 2, ausente por causa de manutenção.

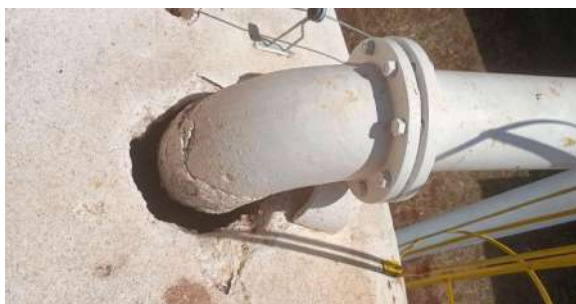
Na cobertura do reservatório foram identificadas 3 não conformidades: **1)** Abertura de vão para entrada de tubulação, permitindo que poeira, insetos e pequenos animais possam entrar no reservatório; **2)** Oxidação da tampa de inspeção; **3)** Abertura de vão para entrada de tubulação azul, permitindo que poeira, insetos e pequenos animais possam entrar no reservatório. O prestador deve providenciar a vedação de tais vãos e a reforma ou substituição da tampa de inspeção.

**Foto 1** - Abertura excessiva para passagem de tubulação.

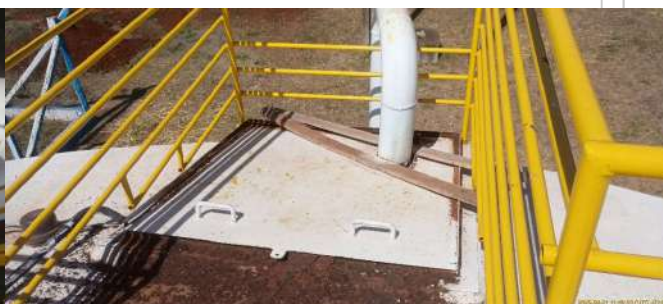
**Foto 2** - Situação da tampa de inspeção.

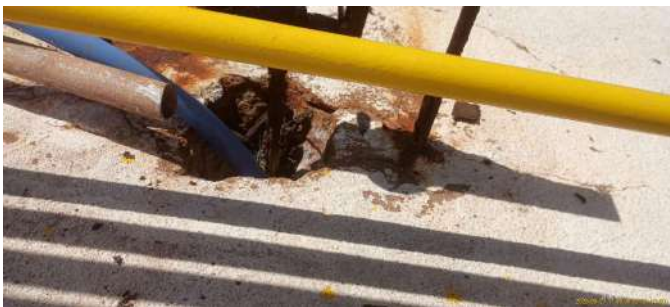
Foto 4 - Abertura para entrada do tubo azul.

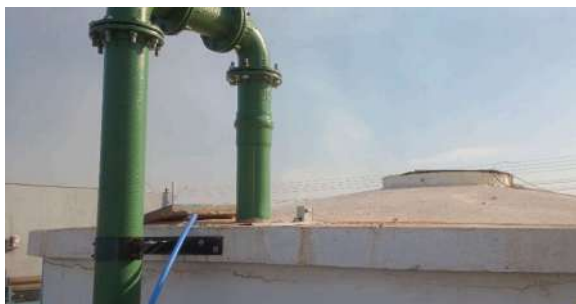
A dosagem de produtos químicos (cloro e flúor) na água captada no Poço P0 é realizada diretamente no reservatório, pelo tubo azul inserido em um dos vãos da laje do reservatório. Contudo, a tampa deste vão encontrava-se entreaberta no momento da fiscalização, o que permite a entrada de poeira, insetos e pequenos animais no interior do reservatório. O prestador deve providenciar o correto fechamento de todos os vãos do reservatório, de modo que a dosagem de produtos químicos ocorra normalmente em local adequado.

**Foto 1** - Vista da cobertura do reservatório com o tubo azul de dosagem de produtos químicos.

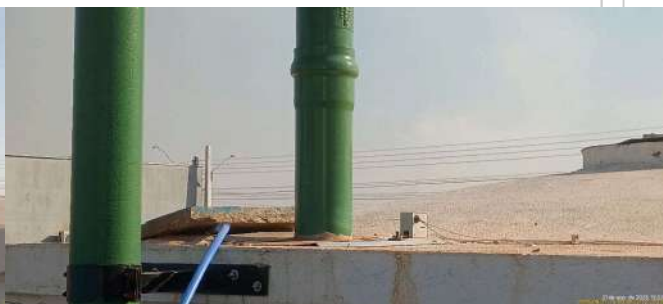
**Foto 2** - Tampa de concreto entreaberta.

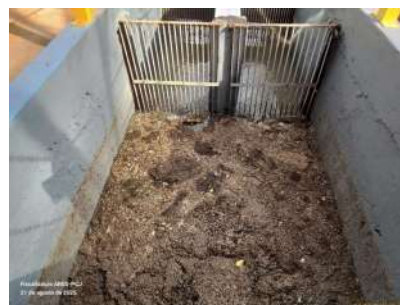
**Foto 4** - Gradeamento grosso. Material flutuante acumulado.

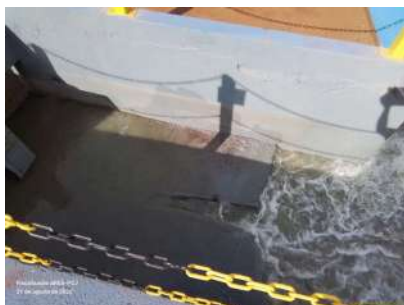
**Foto 7** - Calha Parshall afogada.

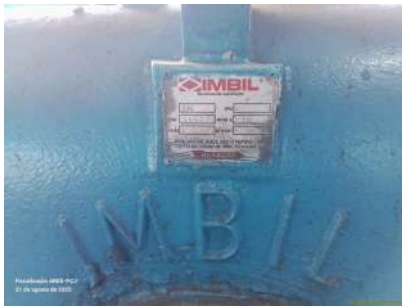
**Foto 19** - Especificação da bomba do meio (reserva). Motor em manutenção.

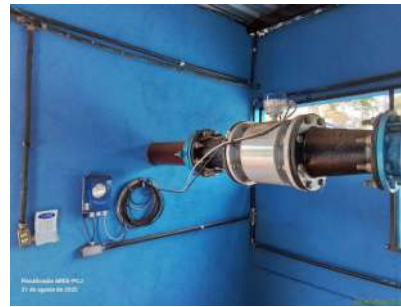
**Foto 20** - Macromedidor da linha de recalque.

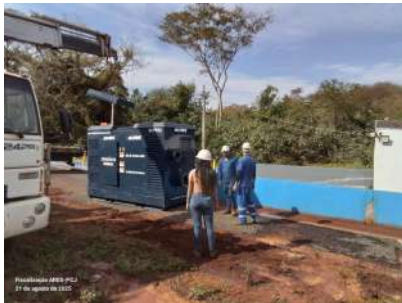
**Foto 22** - Sistema de bombeamento alugado em processo de instalação.

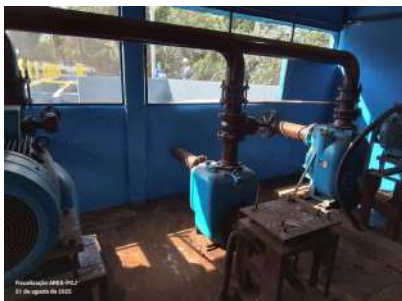
**[EEE-7.3] - Ausência de conjunto moto-bomba reserva**

**Foto 1** - Ausência do motor da bomba reserva.

Instalar sistema de bombeamento reserva da EEE.

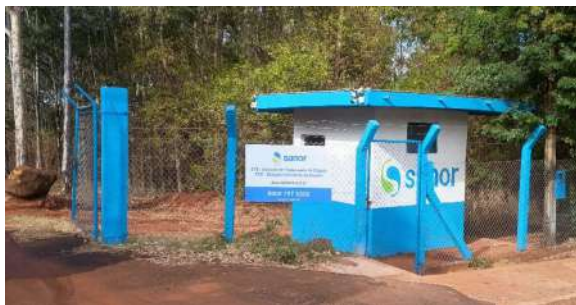
**Foto 1** - Entrada da ETE.

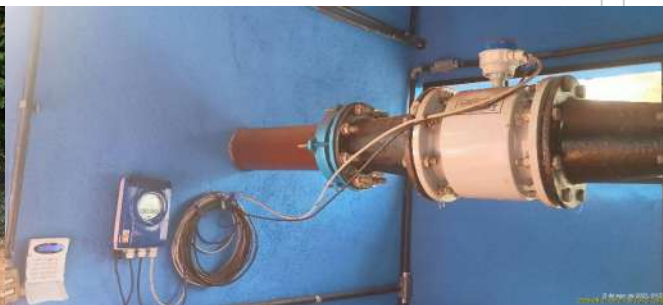
**Foto 2** - Macromedidor na tubulação de recalque da elevatória de esgoto.

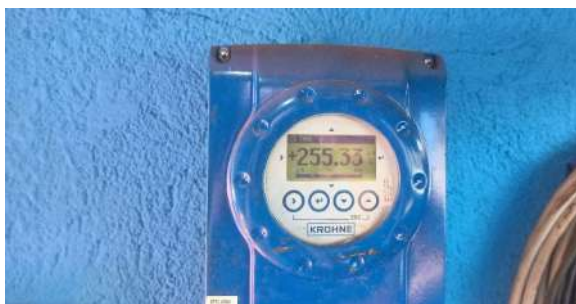
**Foto 3** - Macromedidor na tubulação de recalque da elevatória de esgoto.

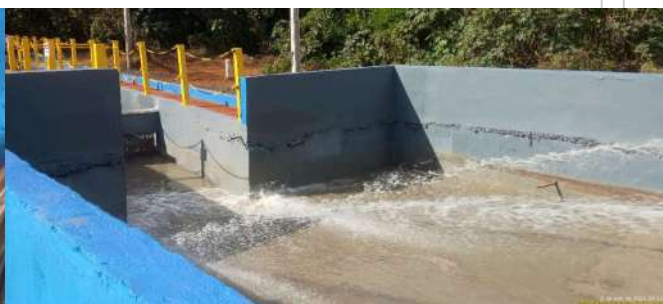
**Foto 4** - Primeiro ponto de dosagem dos microorganismos na elevatória de esgoto.

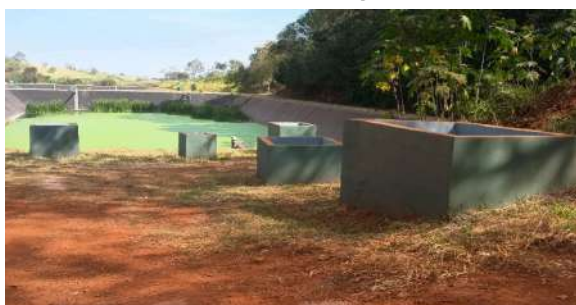
**Foto 5** - Caixa de chegada do esgoto na primeira linha de lagoas e divisão das vazões entre as duas linhas.

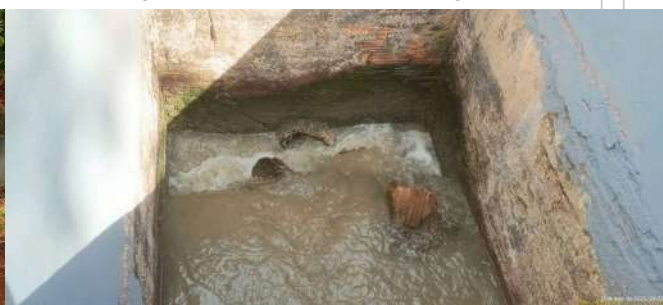
**Foto 6** - Vista interna da primeira caixa de chegada dos esgotos.

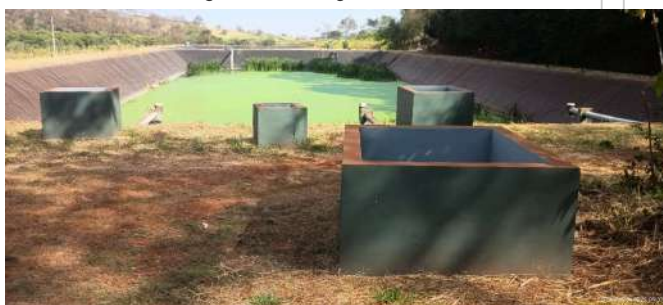
**Foto 7** - Caixa de chegada do esgoto na primeira linha de lagoas e divisão das vazões entre as duas linhas.

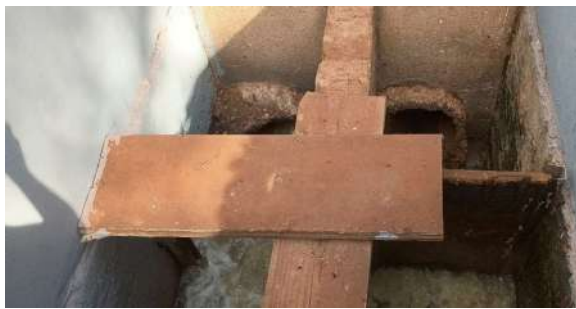
**Foto 8** - Vista interna da caixa de distribuição da vazão de esgoto.

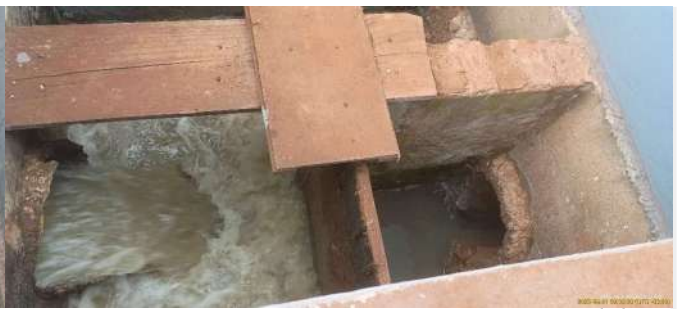
**Foto 9** - Vista interna da caixa de distribuição da vazão de esgoto.

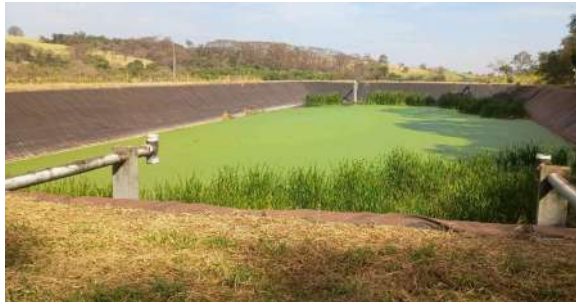
**Foto 10** - Primeira lagoa da primeira linha, sem esgoto em razão da previsão de manutenção da manta e remoção de vegetação.

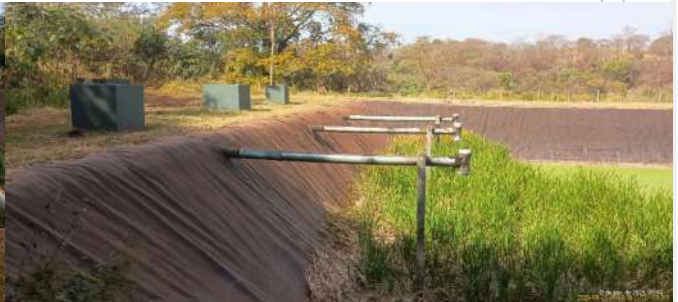
**Foto 11** - Tubulações de divisão do esgoto afluente na lagoa anaeróbia da linha 1 (superior).

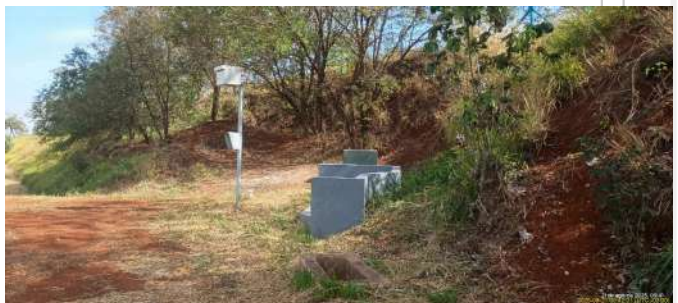
**Foto 12** - Segunda chegada de esgoto (não passa pela elevatória) da ETE, com macromedidor.

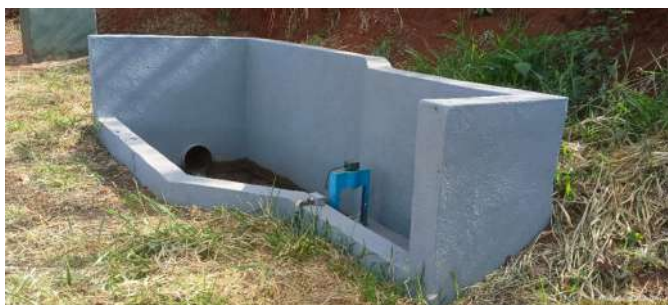
**Foto 13** - Segunda chegada de esgoto (não passa pela elevatória) da ETE, com macromedidor.

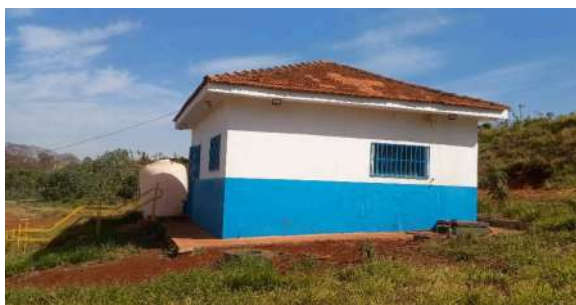
**Foto 17** - Prédio operacional entre as duas linhas de lagoas. Ainda sem uso pelo prestador.

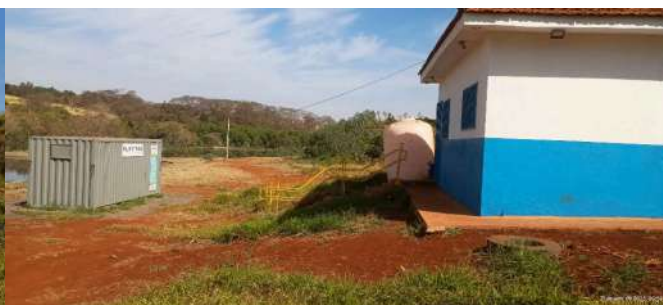
**Foto 18** - Prédio operacional e abrigo da empresa responsável pela bioaugmentação de microorganismos na ETE, para aumento da eficiência no tratamento.

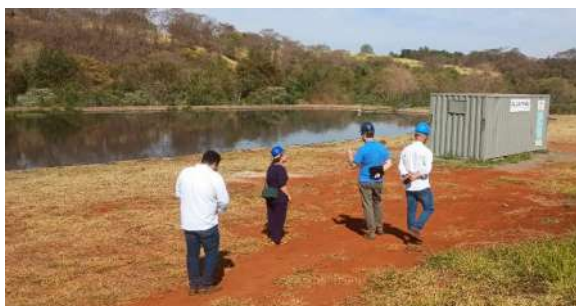
**Foto 19** - Vista geral da lagoa 1 da linha 2 de tratamento e, ao lado, abrigo da empresa responsável pela bioaugmentação de microorganismos

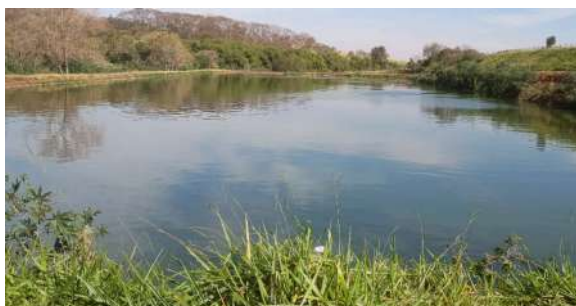
**Foto 22** - Vista geral da lagoa 2 da segunda linha.

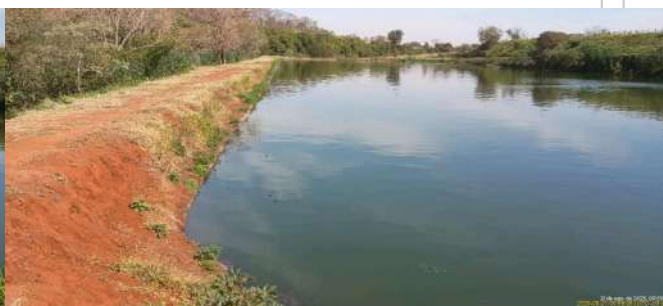
**Foto 23** - Vista geral da lagoa 2 da segunda linha.

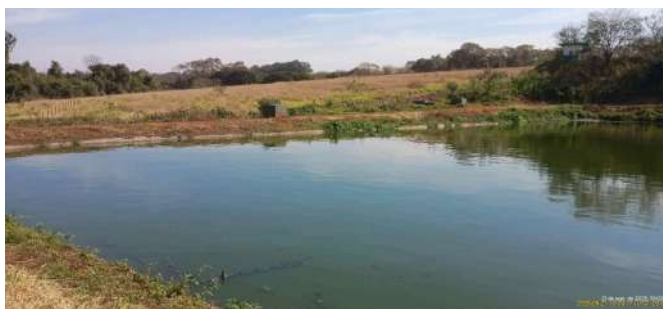
**Foto 25** - Vista geral da lagoa 2 da segunda linha.

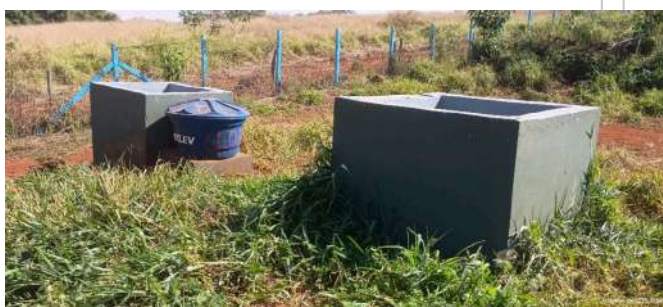
**Foto 28** - Caixas de saída dos efluentes e dosagem de hipoclorito.

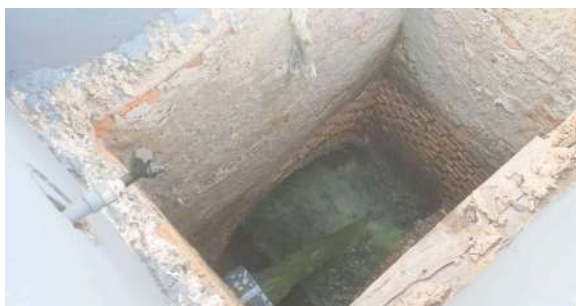
**Foto 29** - Dosagem de hipoclorito

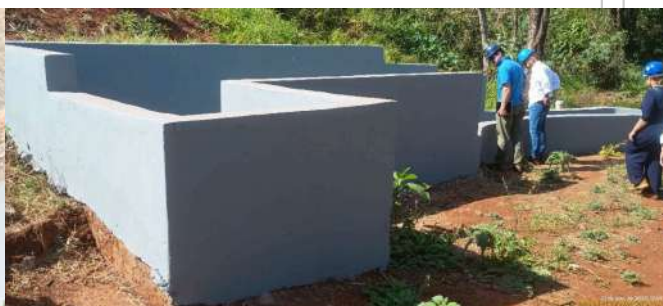
**Foto 30** - Caixa de saída do efluente pós tratamento.

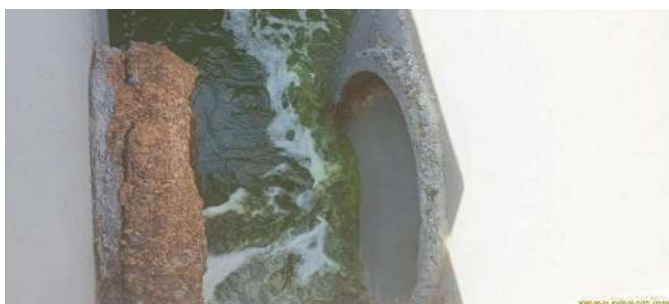
**Foto 31** - Situação do efluente na saída do tratamento.
