## Relatório de Fiscalização

### RELATÓRIO DE FISCALIZAÇÃO TÉCNICA DO SISTEMA DE ESGOTAMENTO SANITÁRIO DO MUNICÍPIO DE SALTO

PRESTADOR: SERVIÇO AUTÔNOMO DE ÁGUA E ESGOTO - SAAE SALTO

Americana, novembro de 2025

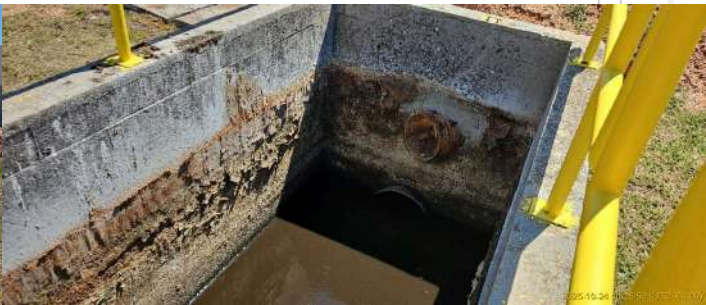
Foto 3 - Tratamento preliminar

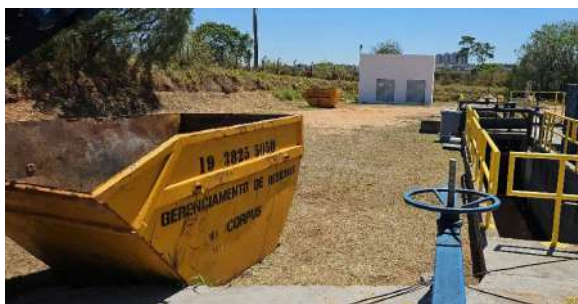
**Foto 8 - Caçamba para retirada do material retido**

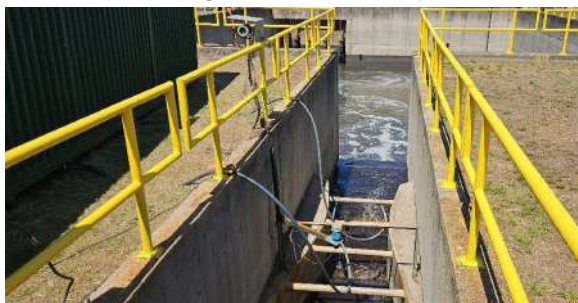
**Foto 10 - Desarenador**

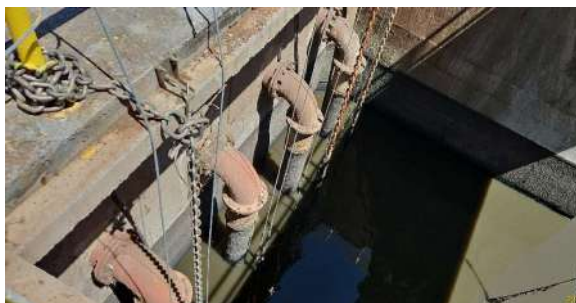
**Foto 16** - Reator 2 da empresa Solos Solutions

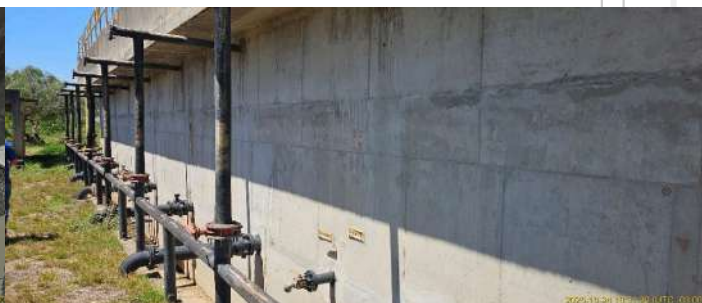
**Foto 17** - Destaque para o bombeamento

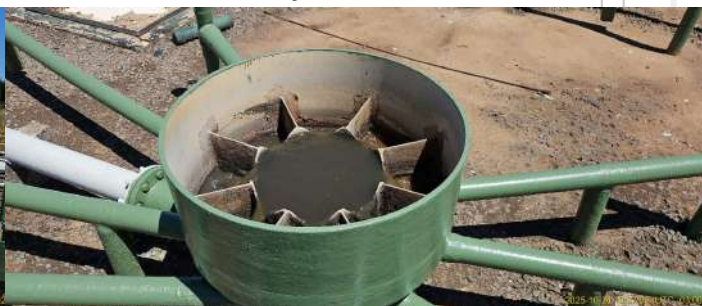
**Foto 19** - Reator UASB 3

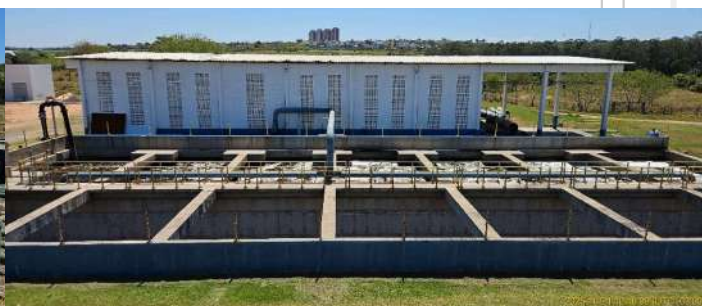
**Foto 21** - Reator UASB 4

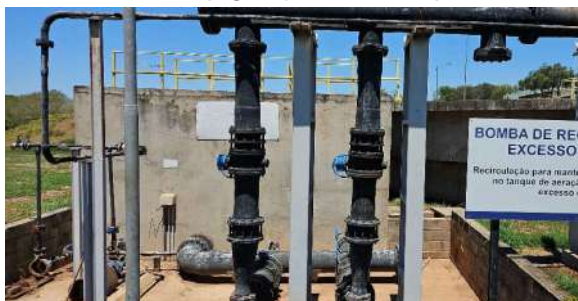
**Foto 30** - Decantador

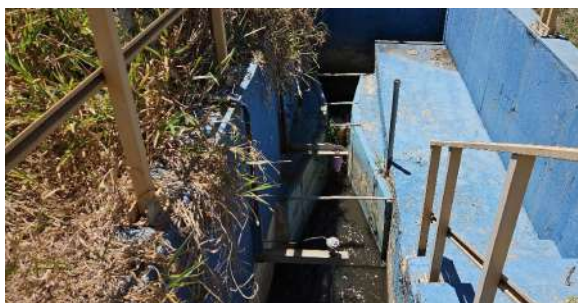
**Foto 32** - Vertedores do decantador

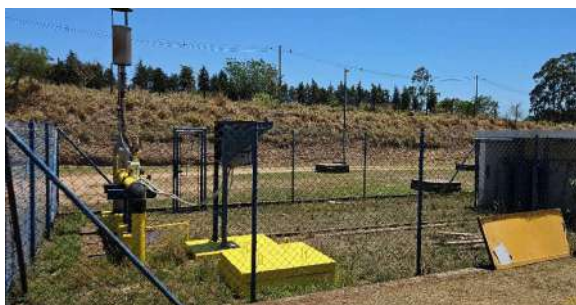
**Foto 34** - Queimadores de gás metano produzidos nos reatores UASB

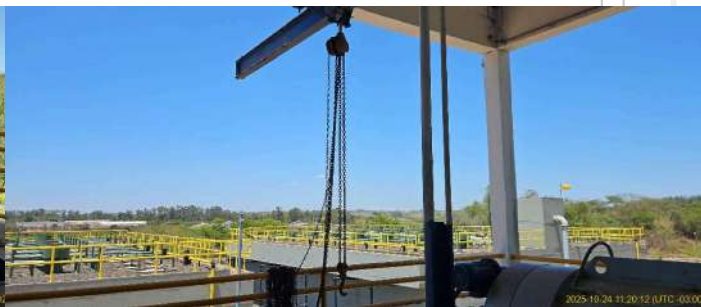
**Foto 40** - Centrifuga de lodo

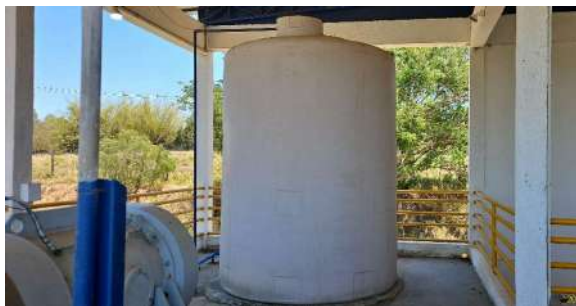
**Foto 41** - Içamento para manutenções

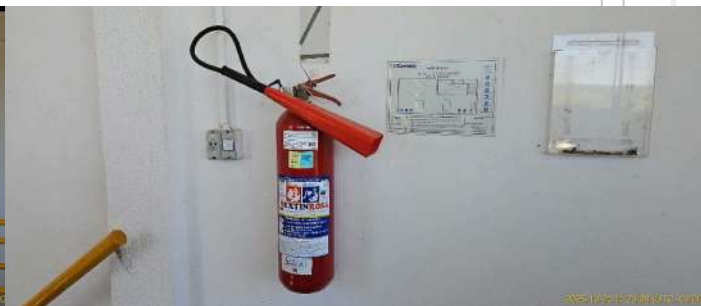
**Foto 43** - Extintor de incêndio disponível no prédio de tratamento do lodo

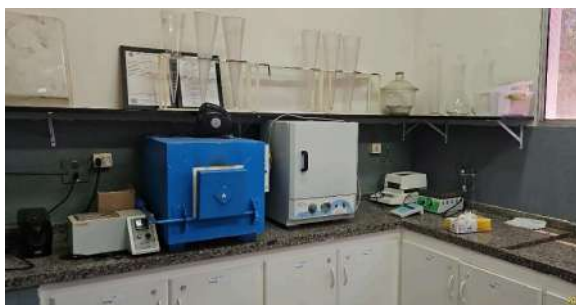
**Foto 44** - Análise de sedimentáveis e pH são feitas na ETE (restante das análises são pela Quimiquali)

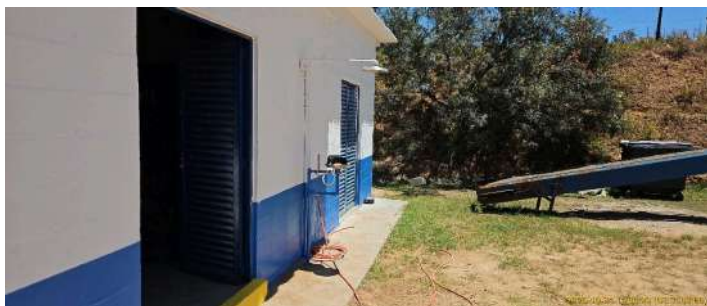
**Foto 47** - Chuveiro de emergência próximo ao laboratório

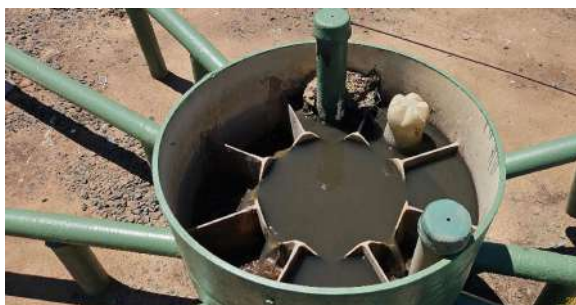
Durante a fiscalização, foi verificado que ainda permanecem irregularidades constatadas em fiscalização anterior, como: **a)** Tubulações entupidas na entrada dos reatores (3 e 4) (Fotos 4, 5, 6 e 7). Como este item já foi apontado fiscalização anterior e segue no devido processo sancionatório, não será apontado aqui novamente para evitar duplicidade. Contudo, foram observadas outras irregularidades, que resultam em novo apontamento, o qual o

**Foto 5** - Tubulação entupida (reator 3)

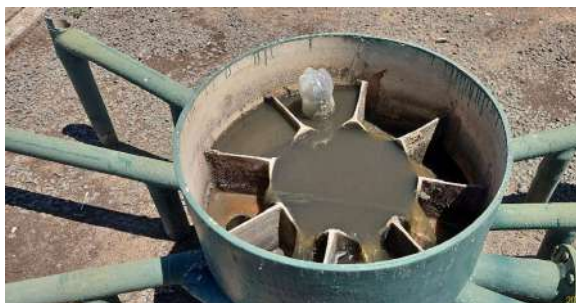
**Foto 7** - Tubulação entupida (reator 4)

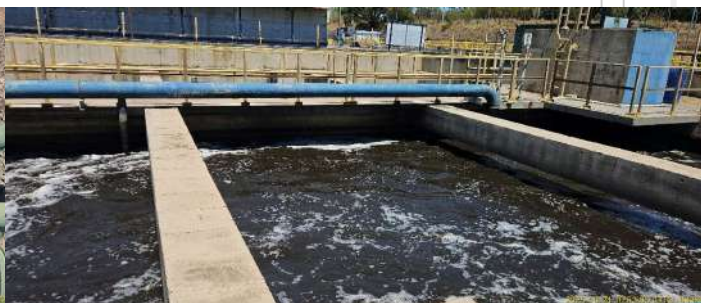
- 1 novo)** Tubulações corroídas nos reatores UASB (3 e 4) (Fotos 1, 2 e 3);
- 2 novo)** Ausência de soprador reserva (o antigo havia sido destruído por causa de incêndio no local) (Foto 9). É necessário equipamento reserva de modo a garantir funcionamento adequado do processo de aeração;
- 3 novo)** Aeração irregular nos tanques, comprometendo a eficiência do tratamento (Foto 8).

**Foto 8** - Distribuição de ar irregular no sistema de aeração

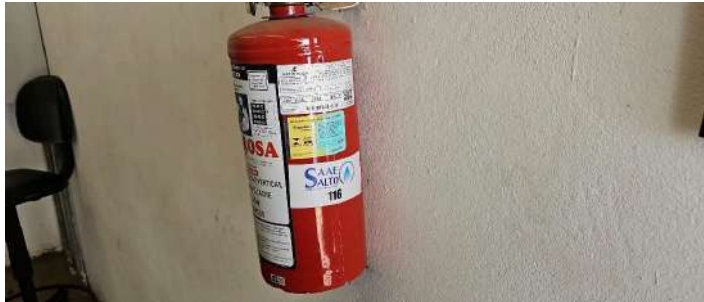
Extintor de incêndio disponível (validade junho/2026)

**Foto 1** - Extintores de incêndio disponível na elevatória

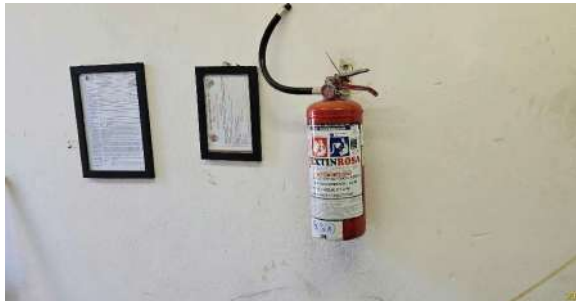
**Foto 3** - Extintor de incêndio disponível na elevatória

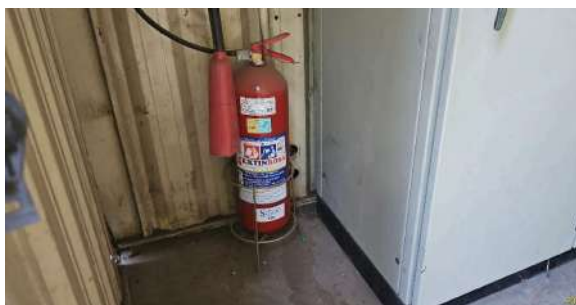
**Foto 1** - Extintor de incêndio disponível na elevatória

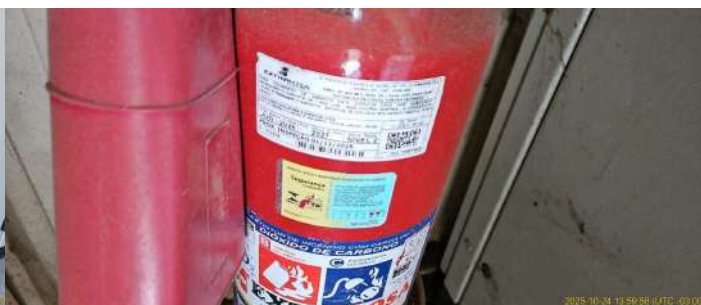
**Foto 2** - Destaque para as informações de validade do extintor (junho/2026)

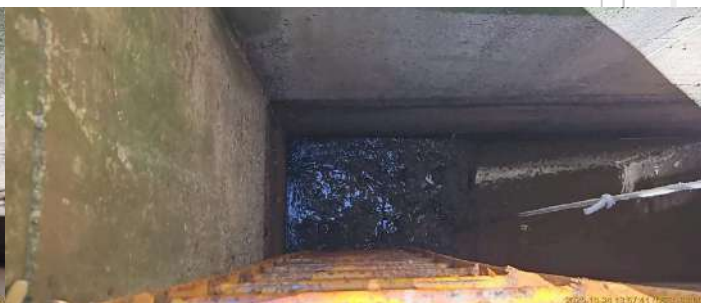
Na fiscalização foi verificado que a plataforma de acesso estava molhada, problema na tampa de acesso e guarda-corpo corroído. Contudo, este item já foi apontado em fiscalização anterior e segue no devido processo sancionatório, não sendo apontado aqui novamente para evitar duplicidade sem estar findado o processo anterior.

**Foto 2** - Patamar de acesso com esgoto

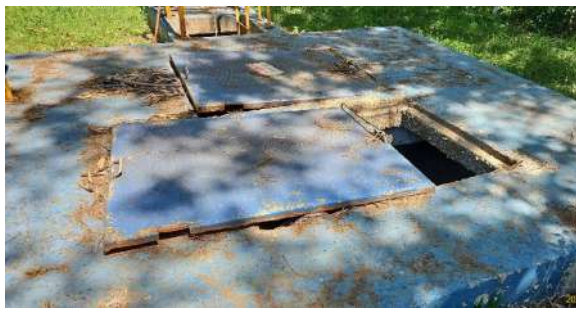
**Foto 3** - Tampa de acesso aberta

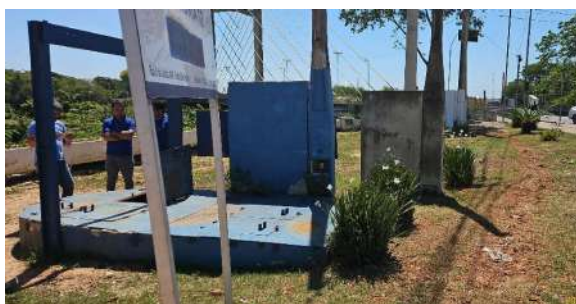
Não há cercamento ao redor da elevatória. Contudo, este item já foi apontado em fiscalização anterior e segue no devido processo sancionatório, não sendo apontado aqui novamente para evitar duplicidade sem estar findado o processo anterior.

**Foto 1** - Área da elevatória não possui cercamento

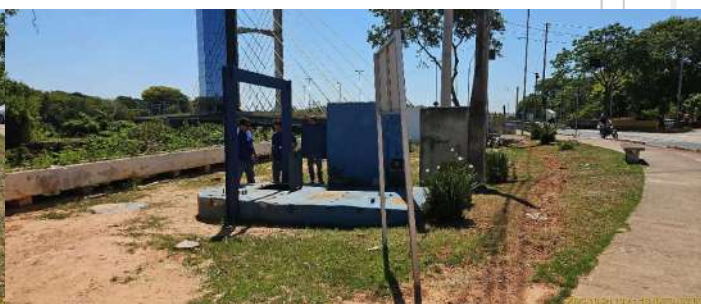
**Foto 2** - Área da elevatória não possui cercamento

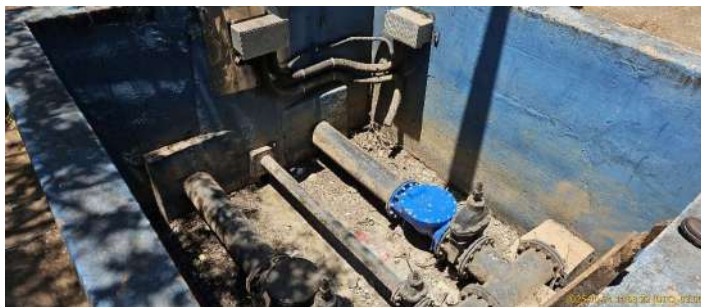
**Foto 2** - Destaque para a tubulação

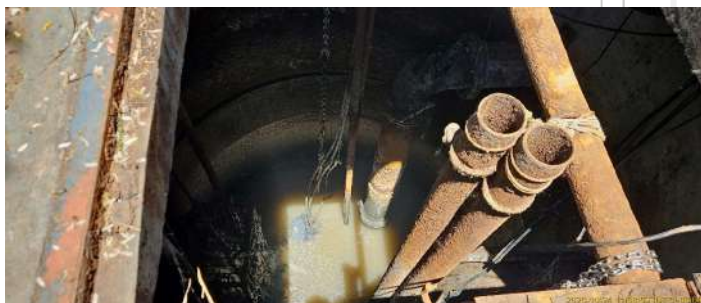
**Foto 3** - Chegada do esgoto

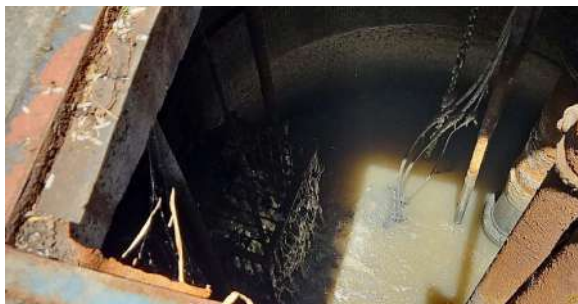
**Foto 4** - Chegada do esgoto e gradeamento

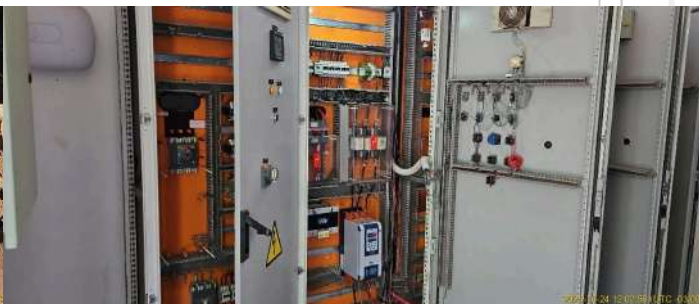
**Foto 5** - Painéis elétricos da elevatória

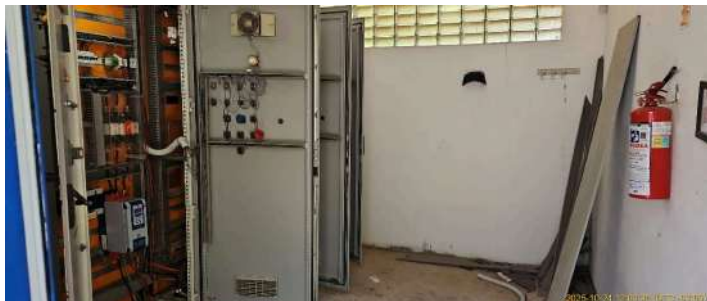
**Foto 6** - Painéis elétricos da elevatória

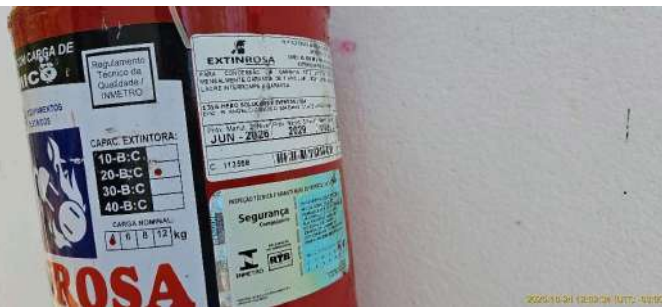
Foto 2 - Destaque para os dados de validade do extintor
