### RELATÓRIO DE FISCALIZAÇÃO TÉCNICA DOS SISTEMAS DE ÁGUA E ESGOTO DO MUNICÍPIO DE DOIS CÓRREGOS

PRESTADOR: Serviço Autônomo de Água e Esgoto de Dois Córregos - SAAEDOCO

Relatório de Fiscalização Programada – Verificação de Não Conformidades

Americana, novembro de 2025

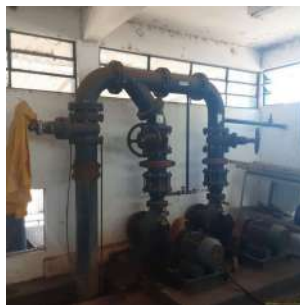
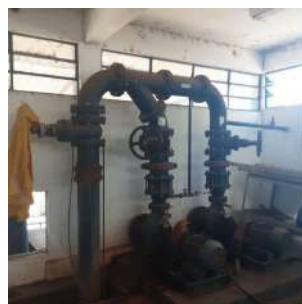
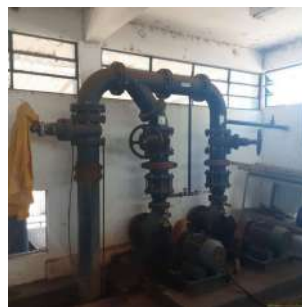
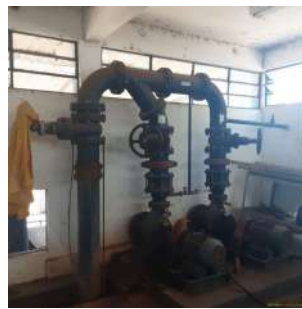
**Foto 4** - Vista geral da elevatória.

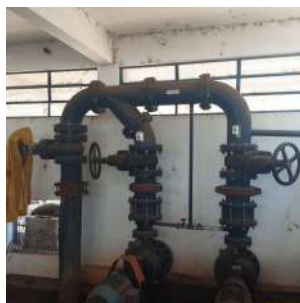
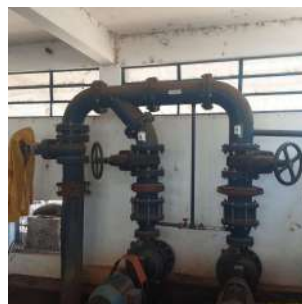
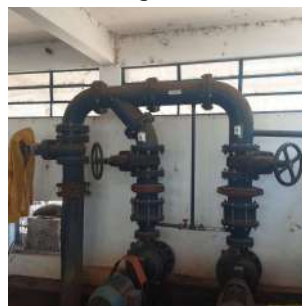
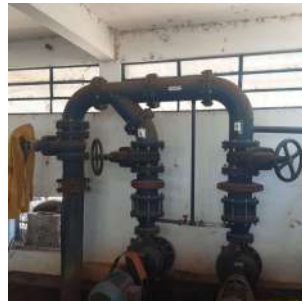
**Foto 5** - Vista geral da elevatória.

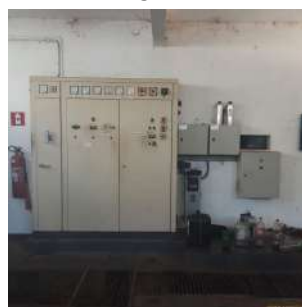
**Foto 7** - Painéis elétricos instalados no interior da edificação.

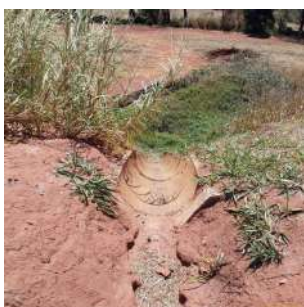
**Foto 8** - Canaleta de drenagem de águas pluviais implantada no talude da lagoa de maturação.

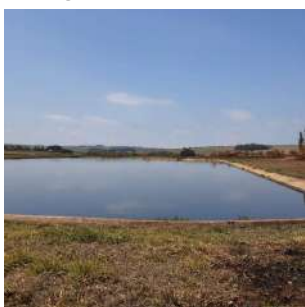
**Foto 3** - Vista geral da lagoa anaeróbica a partir do ponto de saída do efluente.

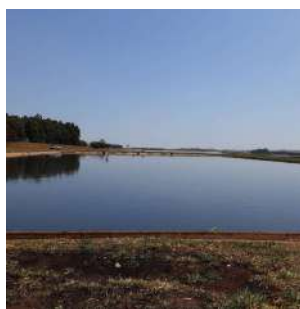
**Foto 2** - Vista geral da lagoa anaeróbica a partir do ponto de entrada do esgoto.

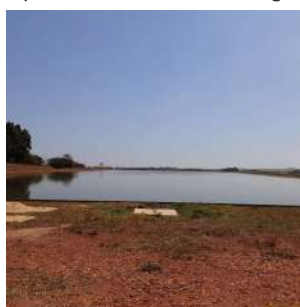
**Foto 4** - Vista geral da lagoa facultativa a partir do ponto de entrada do efluente proveniente da lagoa anaeróbica.

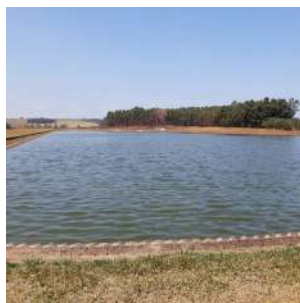
**Foto 6** - Vista geral da lagoa facultativa a partir do ponto de saída do efluente.

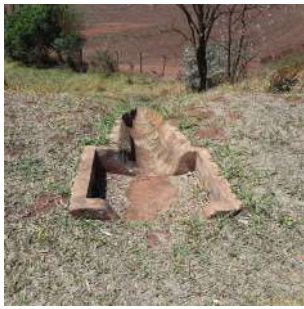
**Foto 11** - Canaleta de drenagem de águas pluviais implantada no talude da lagoa de maturação.

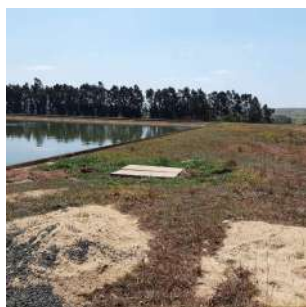
**Foto 5** - Tampas de proteção das tubulações que conduzem o efluente da lagoa anaeróbica para a lagoa facultativa.

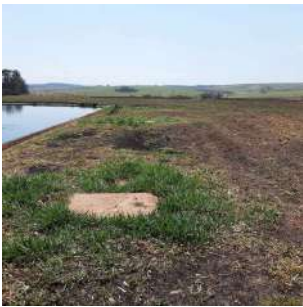
**Foto 1** - Tampas de proteção das tubulações que conduzem o esgoto bruto para a primeira lagoa.

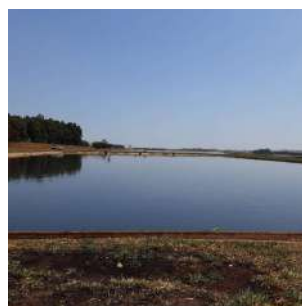
**Foto 2** - Vista geral da lagoa anaeróbica a partir do ponto de entrada do esgoto.
