RELATÓRIO DE FISCALIZAÇÃO TÉCNICA DOS SISTEMAS DE ÁGUA E ESGOTO DO MUNICÍPIO DE  
SANTA RITA DO PASSA QUATRO

PRESTADOR: COMPANHIA ÁGUAS DE SANTA RITA - COMASA

### Verificação de Não Conformidades

Ribeirão Preto, novembro de 2025

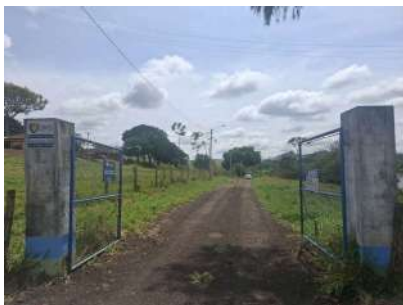
**Foto 1** - Portão de acesso à área da captação, evidenciando cercamento da área.

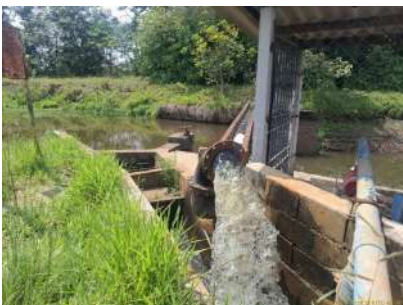
**Foto 2** - Chegada da água bruta vinda da captação São Valentim, usada em complementação a captação da unidade fiscalizada.

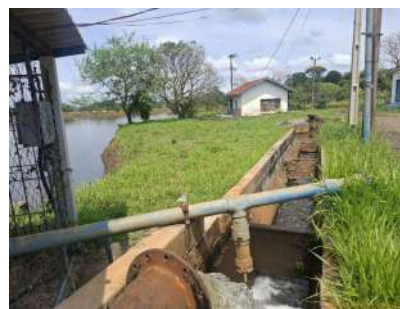
**Foto 4** - Tomada de água para a casa de bombas da captação I.

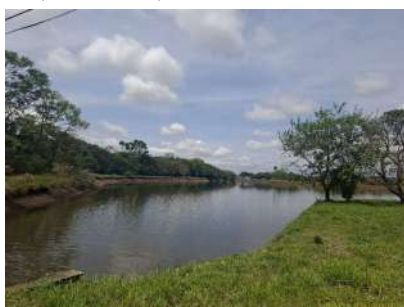
**Foto 5** - Vista geral da Represa Passa Quatro.

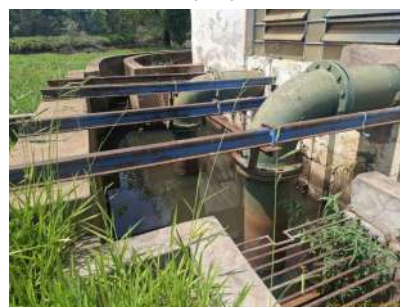
**Foto 6** - Ponto de sucção da água bruta na captação I (água tomada do córrego que chega na represa).

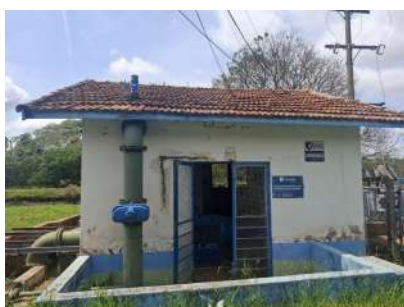
**Foto 7** - Vista externa da casa de bombas da captação I.

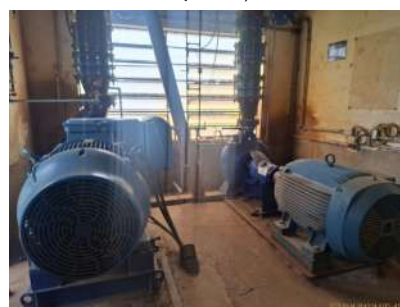
**Foto 8** - Conjuntos motobomba principal e reserva na captação I.

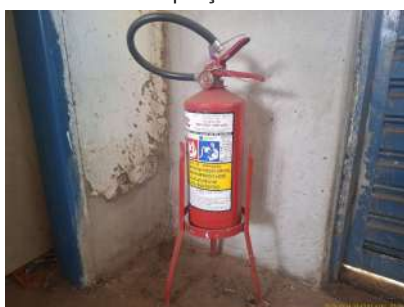
**Foto 9** - Extintor de Incêndio no interior da casa de bombas da captação I.

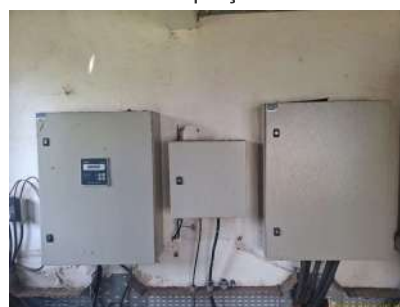
**Foto 10** - Painel de comando na casa de bombas na captação I.

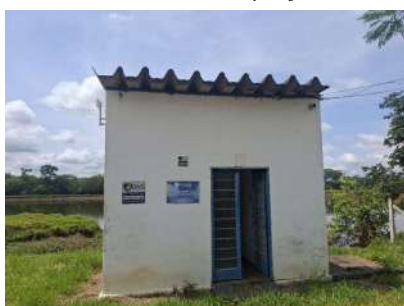
**Foto 11** - Vista externa da casa de bombas da captação II.

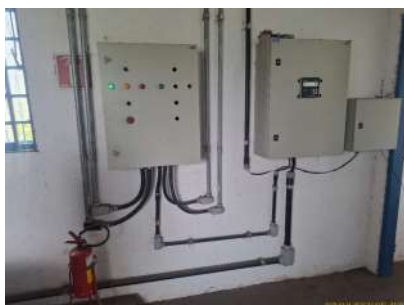
**Foto 13** - Painel de comando na casa de bombas na captação II.

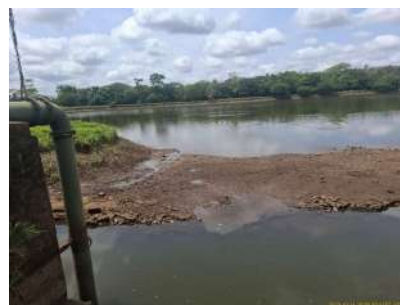
**Foto 14** - Ponto de sucção da água bruta na captação II (água tomada da represa).

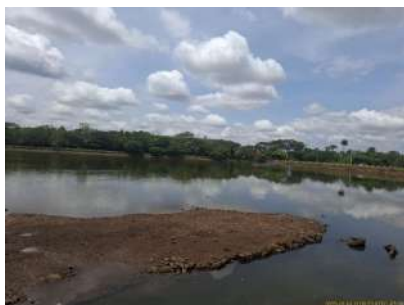
**Foto 15** - Vista geral da represa Passa Quatro.

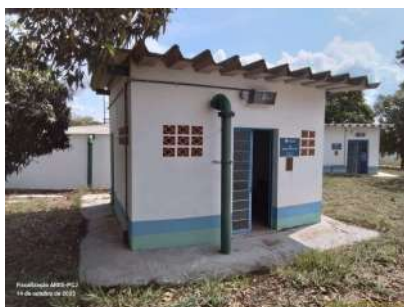
**Foto 1** - Vista externa da estação elevatória.

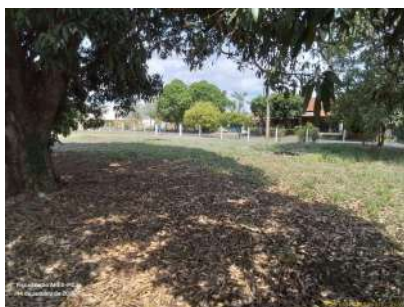
**Foto 3** - Vista geral evidenciando cercamento da área.

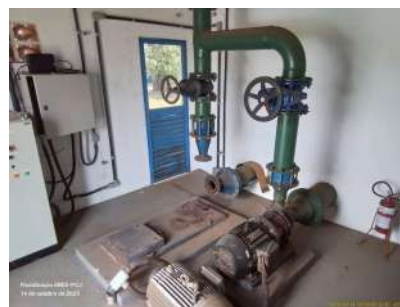
**Foto 4** - Conjunto motobomba da unidade.

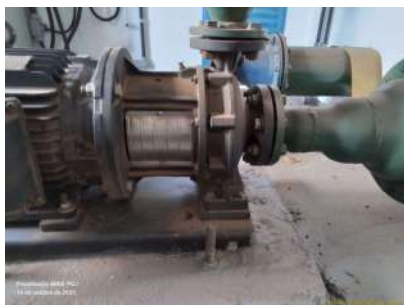
**Foto 10** - Detalhe da interface motor bomba em funcionamento.

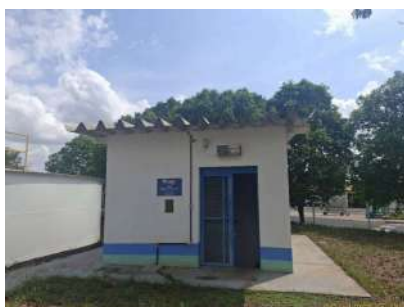
**Foto 1** - Vista externa da unidade.

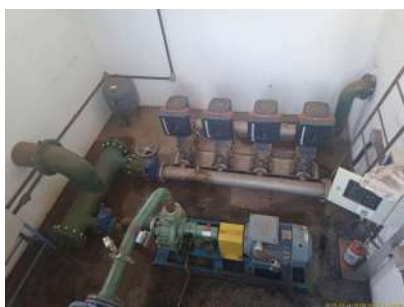
**Foto 3** - Vista interna da unidade (conjunto motobomba da EEA na parte inferior).

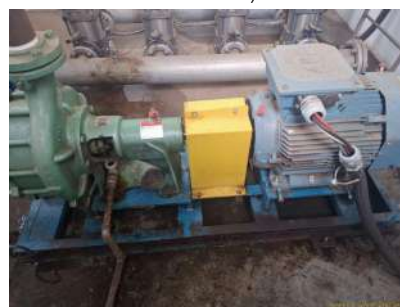
**Foto 4** - Detalhe conjunto motobomba da EEA.

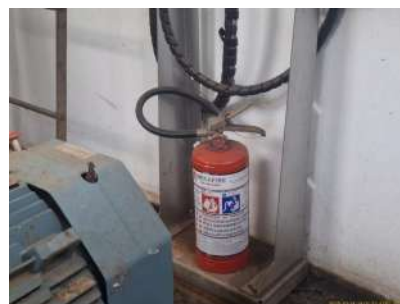
**Foto 5** - Extintor de incêndio com pressão e validade adequadas, disponível na unidade.

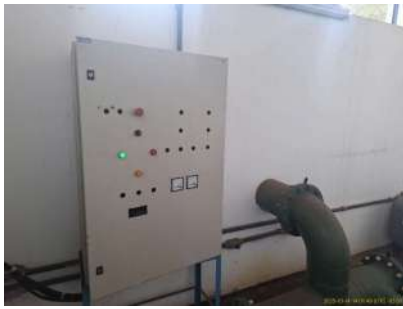
**Foto 6** - PAINEL DE COMANDO DA UNIDADE.

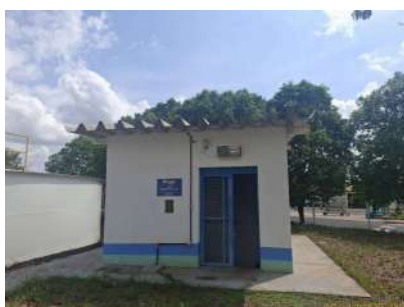
**Foto 1** - Vista externa da estação elevatória.

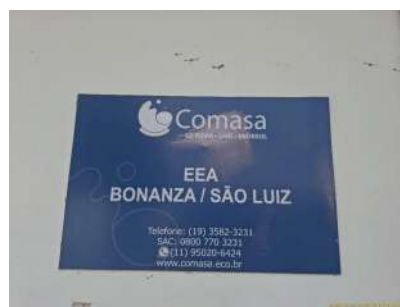
**Foto 2** - Placa de identificação da unidade (no mesmo recinto se encontra o recalque Jardim Bonanza / Elevado e o Booster Jardim Bonanza / São Luiz).

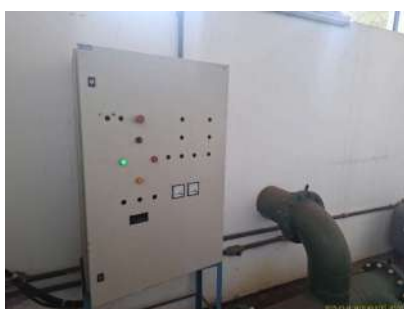
**Foto 3** - Painel de comando da unidade.

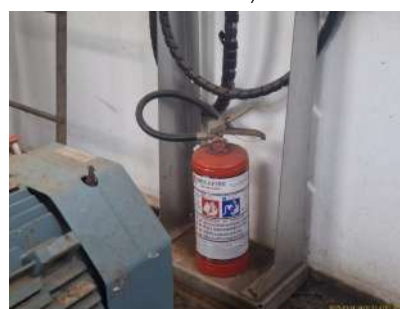
**Foto 4** - Extintor de incêndio com pressão e validade adequadas, disponível na unidade.

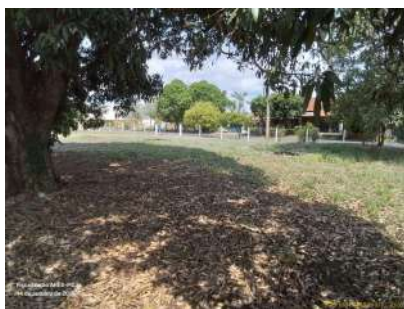
**Foto 5** - Vista geral da área evidenciando cercamento.

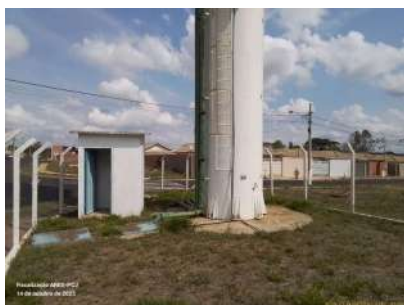
**Foto 1** - Vista geral área interna, evidenciando cercamento do local.

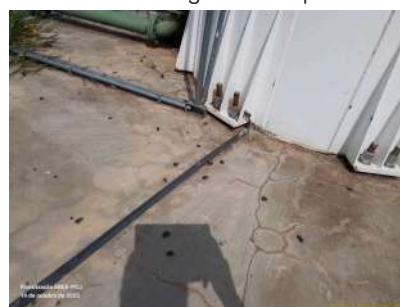
**Foto 5** - Detalhe do aterramento do reservatório.

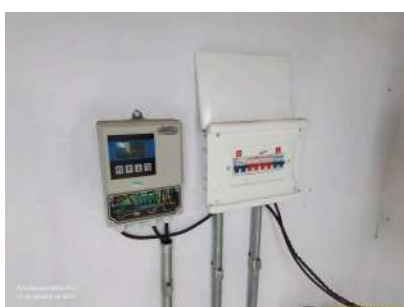
**Foto 8** - Equipamento para medição de nível (telemetria).

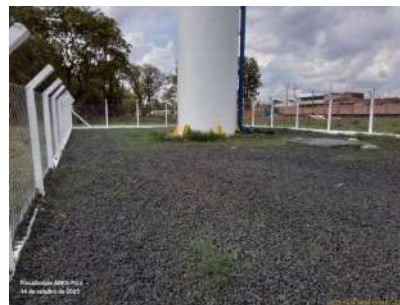
**Foto 2** - Vista geral área interna do local, evidenciando cercamento.

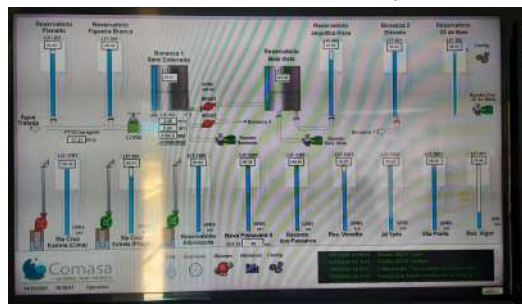
**Foto 8** - Painel exibindo níveis dos reservatório no CCO do prestador.

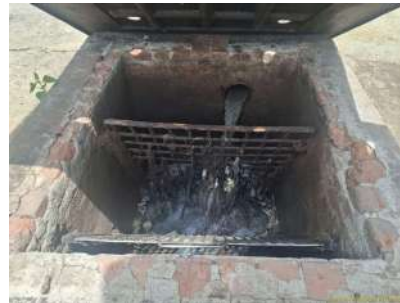
**Foto 4** - Chegada de esgoto bruto e gradeamento.

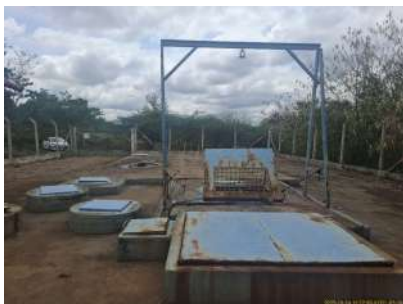
**Foto 5** - Vista da área interna da estação elevatória, evidenciando trave para suporte de talha quando da manutenção.

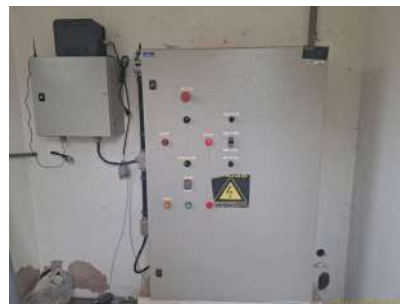
**Foto 6** - Painel de comando da unidade.

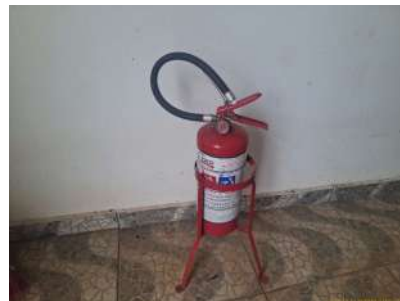
**Foto 7** - Extintor de incêndio disponível na unidade.

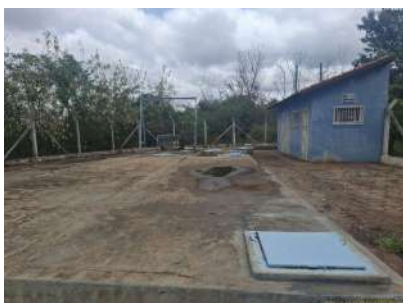
**Foto 8** - Vista interna da EEEB Jardim Planalto.

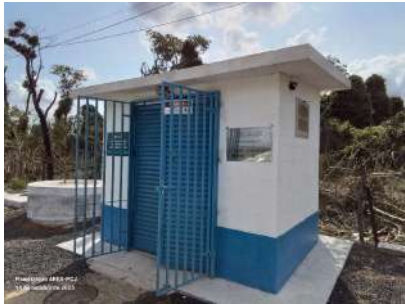
Foto 1 - Vista geral do abrigo do quadro de comando da unidade.

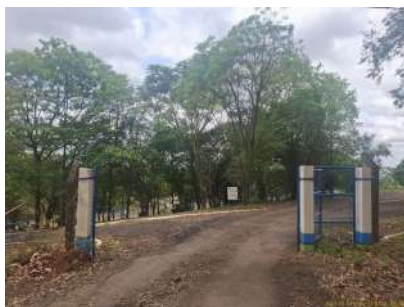
**Foto 1** - Portão de acesso a ETE.

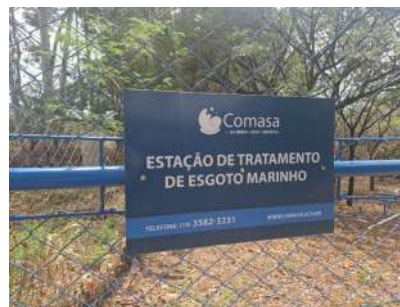
**Foto 2** - Placa de identificação na entrada da ETE.

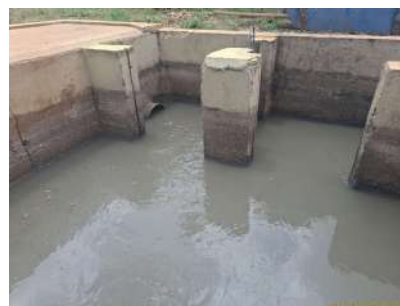
**Foto 4** - Chegada esgoto bruto.

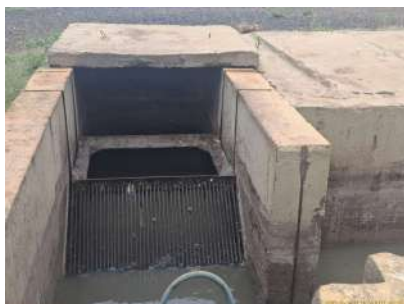
**Foto 5** - Gradeamento grosso na chegada do esgoto bruto.

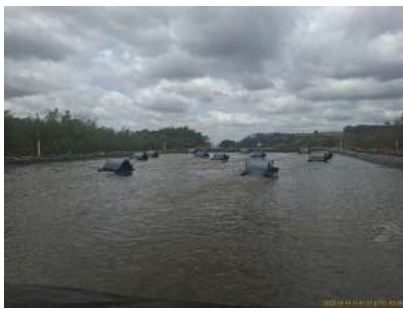
O prestador informou que 12 Aeradores da primeira lagoa foram substituídos por aeradores do tipo cachoeira de 5.5 CV, havendo previsão para instalação de mais dois equipamentos do mesmo tipo.

**Foto 7** - Lagoa de aeração para estabilização.

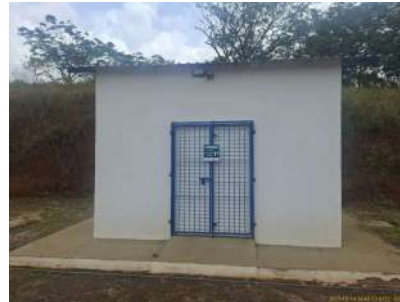
**Foto 10** - Casa de comando dos aeradores.

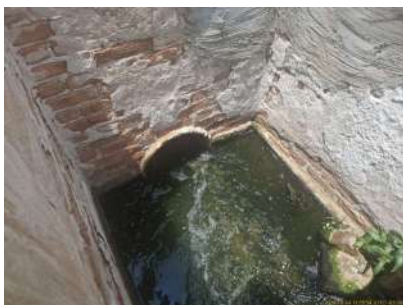
**Foto 13** - Saída esgoto tratado.

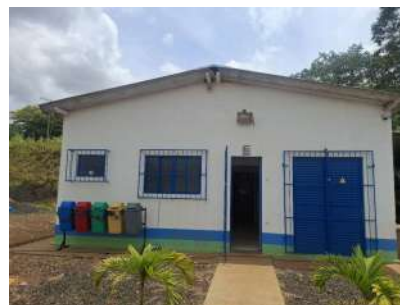
**Foto 14** - Vista externa do laboratório da ETE.

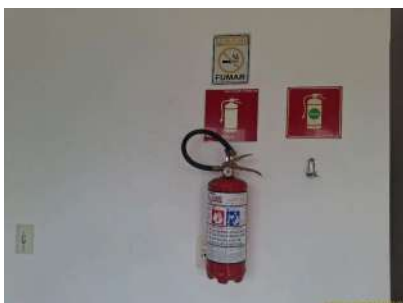
**Foto 15** - Extintor de incêndio no laboratório da ETE.
