## Relatório de Fiscalização

RELATÓRIO DE FISCALIZAÇÃO TÉCNICA DOS SISTEMAS DE ÁGUA DO MUNICÍPIO DE BROTAS

PRESTADOR: Serviço Autônomo de Água e Esgoto de Brotas – SAAEB

Verificação de Não Conformidades

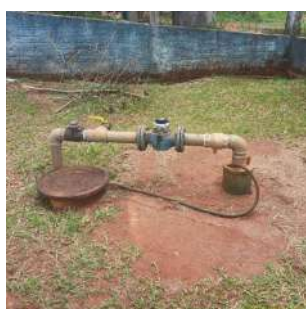
**Foto 1** - Vista geral do poço.

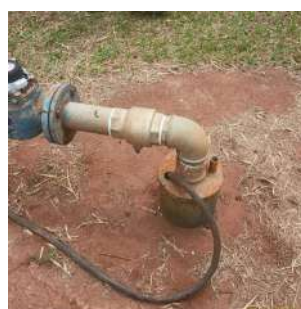
**Foto 2** - Vista geral do poço.

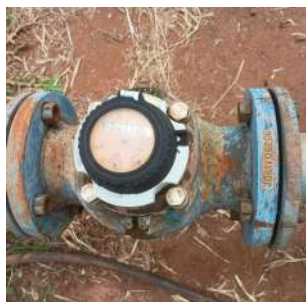
**Foto 3** - Macromedidor do poço.

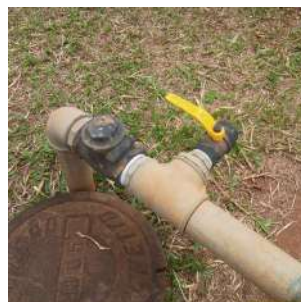
**Foto 4** - Torneira para tomada de água bruta.

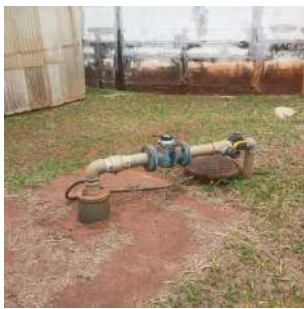
**Foto 5** - Vista geral do poço.

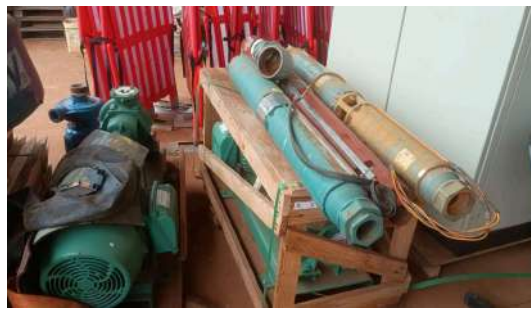
**Foto 6** - Bomba reserva em estoque na ETA (cor verde).

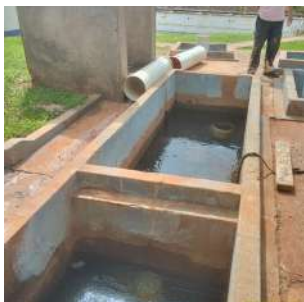
estava sendo  
direcionada  
diretamente para o  
reservatório retangular,  
com dosagem de cloro  
e flúor finais, sem  
passar pelas etapas de  
floculação, decantação  
e filtração. Contudo, o  
processo adequado  
seria, após passagem  
pela peneira  
improvisada a água  
bruta ser direcionada  
para um tanque de  
floculação (cilíndrico)  
onde é dosado  
hidróxido de cálcio para  
correção de pH, depois  
para uma caixa de  
distribuição,  
decantadores, filtros e  
outro tanque, antes de  
ser direcionado, por  
fim, para o reservatório  
retangular de alvenaria  
com a dosagem final  
de produtos químicos.

**Foto 3** - Detalhe da tubulação em ferro que vai direto pro reservatório retangular, sem passar pelas

unidades de tratamento.

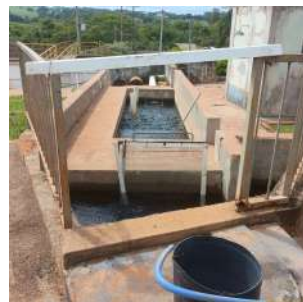
**Foto 4** - Canal de passagem da água bruta.

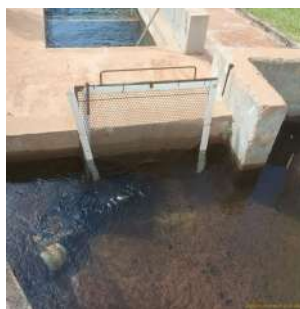
**Foto 5** - Gradeamento improvisado entre trechos do canal de passagem da água bruta.

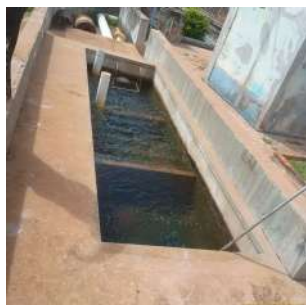
**Foto 6** - Canal de passagem da água bruta.

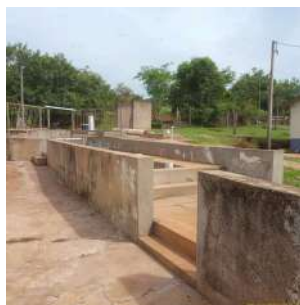
**Foto 7** - Vista geral da área de chegada da água bruta.

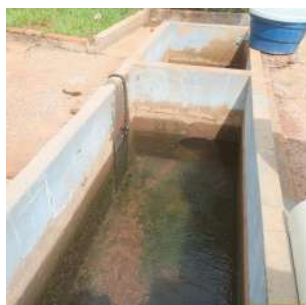
**Foto 8** - À esquerda: comporta vedando parcialmente a derivação da água bruta que é direcionada para o processo completo de tratamento da ETA, sendo que a maior parte do volume afluyente tem sido direcionado direto para o reservatório retangular.

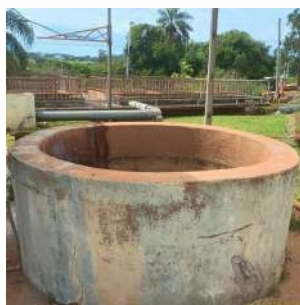
**Foto 9** - Tanque de dosagem de cal e floculação.

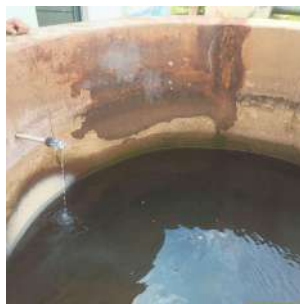
**Foto 10** - Vista interna do tanque de floculação.

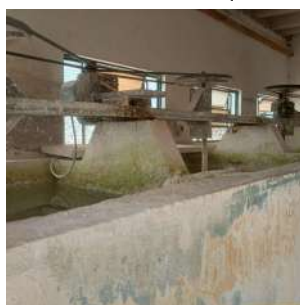
**Foto 12** - Tanques de preparo de solução de cal.

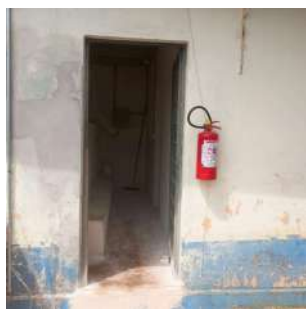
**Foto 13** - Extintor de incêndio do prédio de armazenamento e preparo de cal.

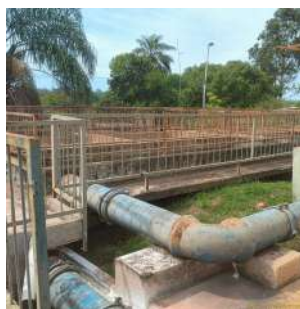
**Foto 14** - Tubulações me ferro fundido da saída do tanque de distribuição e chegada na etapa de decantação da ETA.

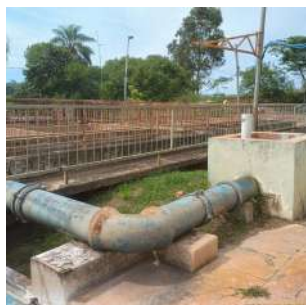
**Foto 15** - Tubulações me ferro fundido da saída do tanque de distribuição e chegada na etapa de decantação da ETA.

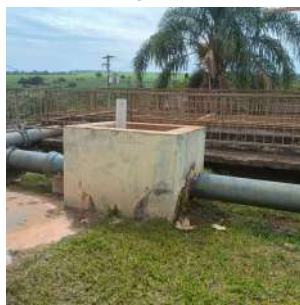
**Foto 16** - Tubulações me ferro fundido da saída do tanque de distribuição e chegada na etapa de decantação da ETA.

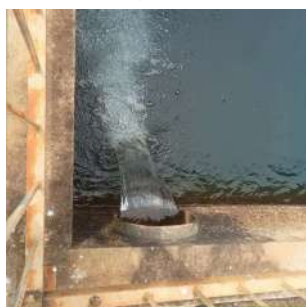
**Foto 17** - Chegada da água na etapa de decantação. Detalhe para a baixa vazão, pois a maior parte da água bruta é direcionada para o reservatório retangular.

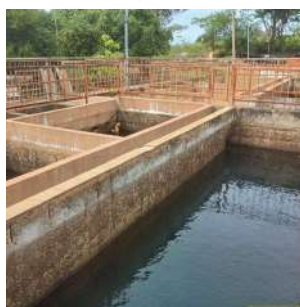
**Foto 18** - Vista geral das unidades de decantação

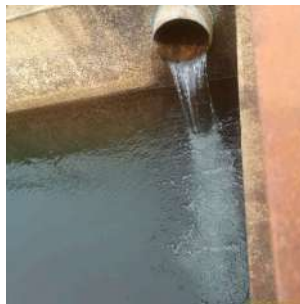
**Foto 19** - Chegada da água na etapa de decantação. Detalhe para a baixa vazão, pois a maior parte da água bruta é direcionada para o reservatório retangular.

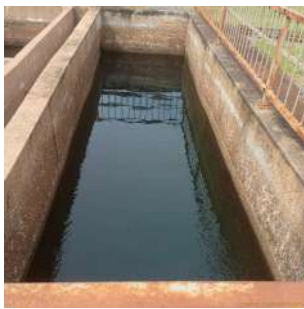
**Foto 20** - Vista geral das unidades de decantação

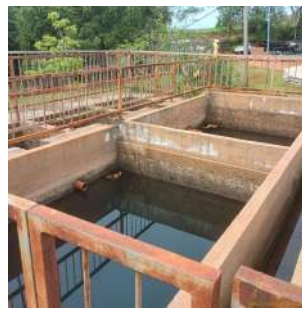
**Foto 21** - Decantadores da ETA Convencional.

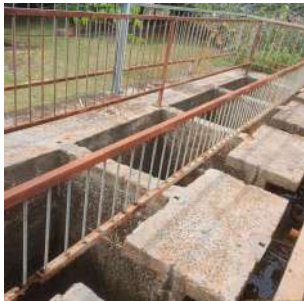
**Foto 22** - Filtros da ETA Convencional.

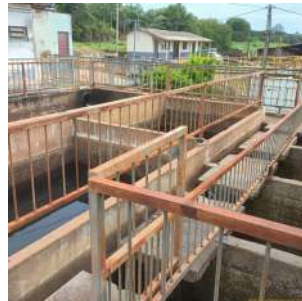
**Foto 23** - Decantadores e filtros da ETA Convencional.

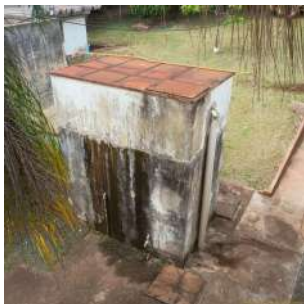
**Foto 24** - Tanque intermediário (equalização) entre os filtros e o reservatório de água tratada.

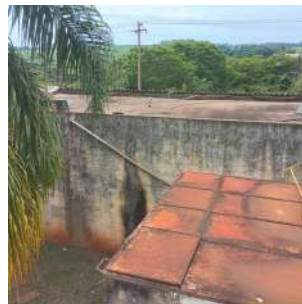
**Foto 25** - Vista do tanque intermediário e o reservatório retangular.

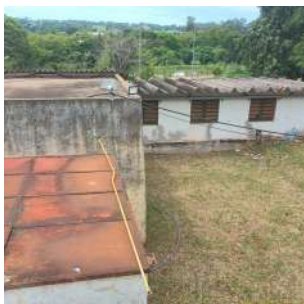
**Foto 26** - Vista do tanque intermediário e o reservatório retangular.

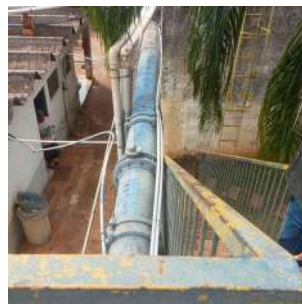
**Foto 27** - Tubulação em ferro fundido que abastece o reservatório retangular com água bruta.

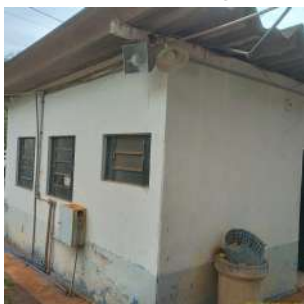
**Foto 28** - Prédio administrativo e dos laboratórios da ETA.

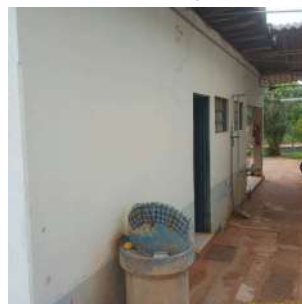
**Foto 29** - Prédio administrativo e dos laboratórios da ETA.

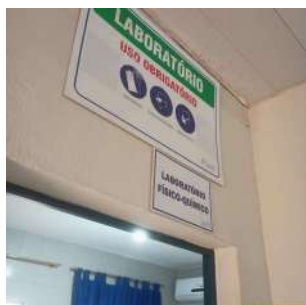
**Foto 30** - Laboratório físico químico da ETA.

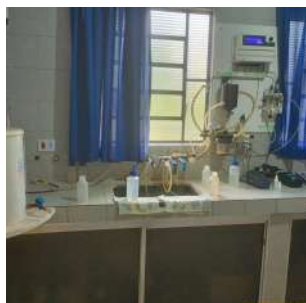
**Foto 32** - Laboratório físico químico da ETA.

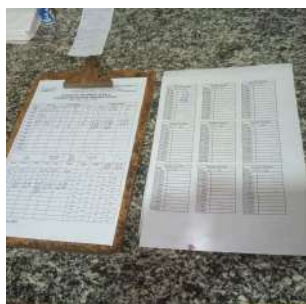
**Foto 34** - Fichas de controle de qualidade da água.

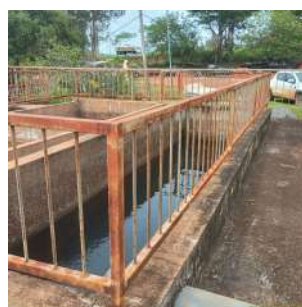
Os guarda-corpos das unidades de decantação e filtração encontram-se com oxidação avançada e corroídos em determinados trechos, devendo o prestador providenciar substituição e manutenção corretiva e preventiva, de modo a evitar acidentes.

**Foto 2** - Situação dos guarda-corpos.

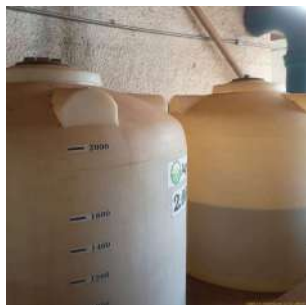
Ausência de identificação adequada dos tanques de produtos químicos (ao lado da estação elevatória de água).

**Foto 1** - Ausência de identificação dos produtos químicos armazenados nos tanques, incluindo detalhe sobre periculosidade.

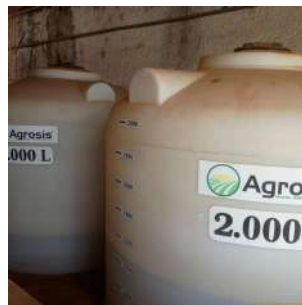
**Foto 2** - Ausência de identificação dos produtos químicos armazenados nos tanques, incluindo detalhe sobre periculosidade.

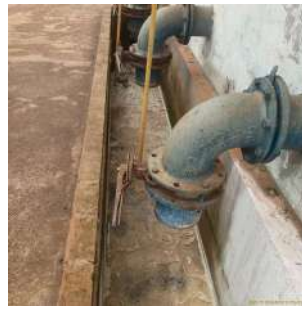
**Foto 8** - Líquido oriundo do preparo de cal que escoia constantemente

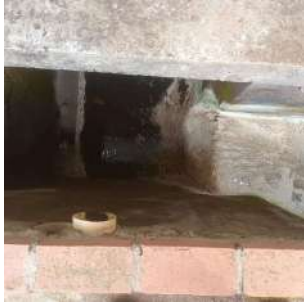
**Foto 9** - Líquido oriundo do preparo de cal que escoia constantemente

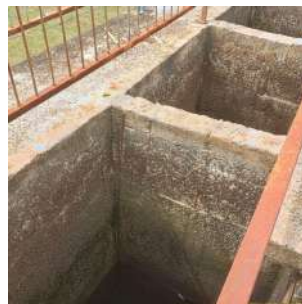
Foram constatadas diversas avarias estruturais nas unidades de decantação e filtração. Esta não conformidade já foi apontada anteriormente e consta no CAC 03/2020.

**Foto 2** - Situação da alvenaria nos filtros.

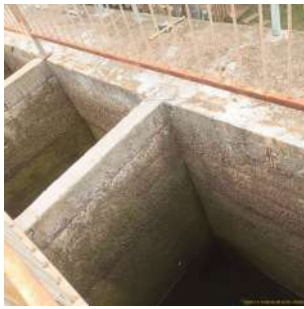
**Foto 3** - Situação da alvenaria nos filtros.

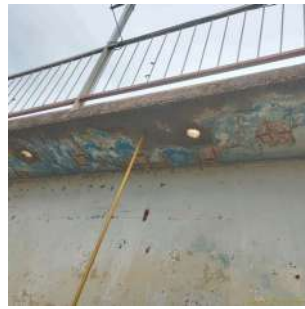
**Foto 4** - Situação da alvenaria na parte inferior da passarela do entorno da ETA.

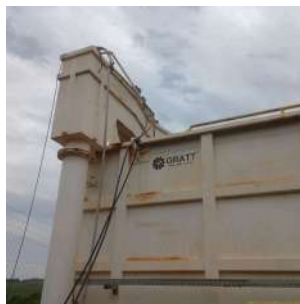
**Foto 4** - Ponto de chegada da água bruta.

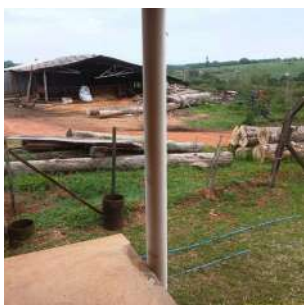
Ausência de cercamento completo do entorno da área da ETA.

**Foto 1** - Ausência de cercamento adequado no entorno da área das ETAs.

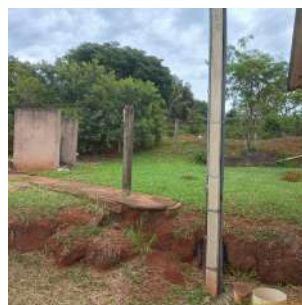
**Foto 2** - Ausência de cercamento adequado no entorno da área das ETAs.

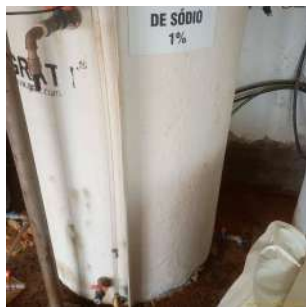
Durante a fiscalização foi observado que alguns tanques do abrigo de produtos químicos estavam corroídos e que havia uma tampa inadequada para outro tanque de menor volume. O prestador deve providenciar o armazenamento adequado dos produtos químicos, com uso de material adequado ao composto químico, de modo a não ser deteriorado pela ação do mesmo. Deve providenciar, também, o fechamento adequado dos tanques.

**Foto 1** - Tanque de hipoclorito.

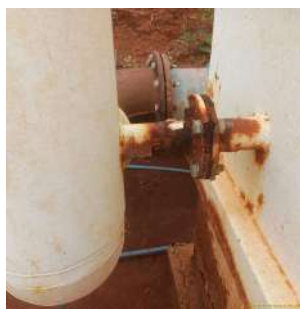
Foram identificados diversos locais da ETA com sinais e estados avançados de oxidação. O prestador deve providenciar manutenção corretiva e preventiva imediatamente, de modo a não deteriorar as estruturas da ETA e não impactar a qualidade da água (em virtude do contato da água na parte interna da estrutura metálica oxidada).

**Foto 2** - Detalhe da estrutura oxidada.

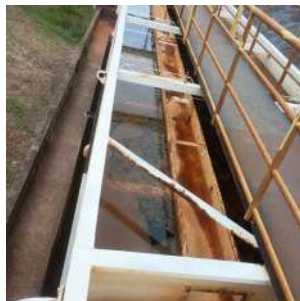
**Foto 3** - Vista interna das estruturas, com sinais de oxidação e ausência de limpeza adequadas.

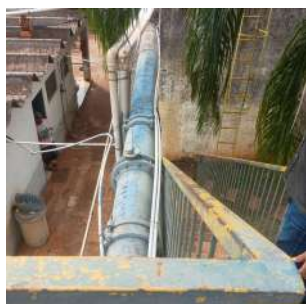
| [CG9.1] Observações | <p>Durante a fiscalização realizada em 13/11/2025, foi constatado que a maior parte da vazão afluente à ETA Convencional (água bruta captada nos Córregos Águas Claras e Minhoca) não estava passando pelas etapas de floculação, decantação e filtração, sendo direcionada diretamente para o reservatório retangular da ETA, com dosagem de cloro e flúor finais. A Portaria GM/MS nº 888/20214 é clara, em seu Art. 24, Parágrafo único ao determinar que “As águas provenientes de manancial superficial devem ser submetidas a processo de filtração”. Dessa forma, o prestador deve proceder com adequações na ETA para que todo o volume captado passe pelos devidos processos de tratamento, em atendimento à Portaria</p> |

**Foto 3** - Tubulação (cor azul) que direciona diretamente para o reservatório.

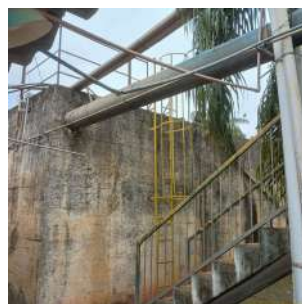
**Foto 4** - Chegada da tubulação em ferro fundido no reservatório.

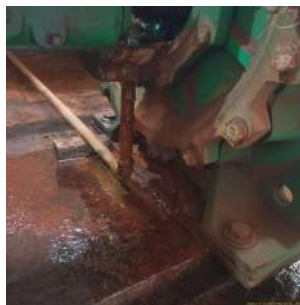
Permanece a drenagem inadequada da água de lubrificação de gaxeta da bomba do conjunto 2. Esta não conformidade consta no CAC 03/2022.

**Foto 2** - Drenagem da água de lubrificação de gaxeta da bomba do conjunto 2.

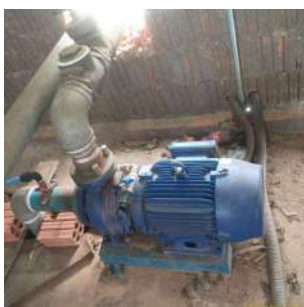
**Foto 9** - Segundo conjunto motobomba.

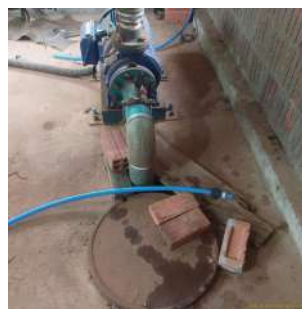
**Foto 2** - Situação do piso no entorno da tubulação de sucção.

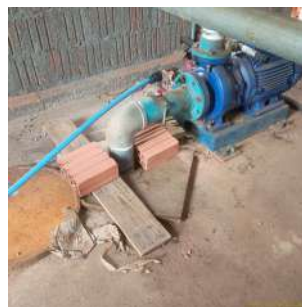
**Foto 4** - Situação do piso no entorno da tubulação de sucção.

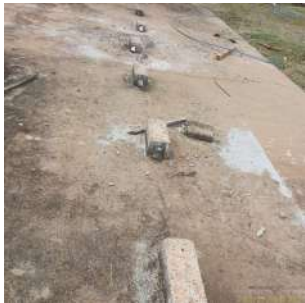
**Foto 1** - Ausência de tela de proteção nos tubos de ventilação do reservatório 1.

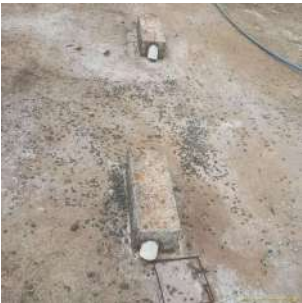
**Foto 2** - Ausência de tela de proteção nos tubos de ventilação do reservatório 1.

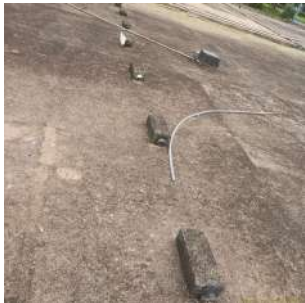
**Foto 3** - Ausência de tela de proteção nos tubos de ventilação do reservatório 2.

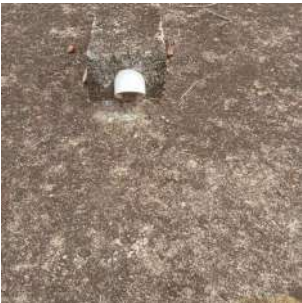
**Foto 4** - Ausência de tela de proteção nos tubos de ventilação do reservatório 2.

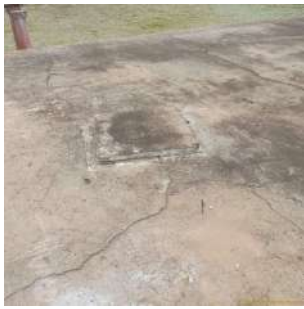
A tampa de inspeção do reservatório 1 não veda completamente contra entrada de contaminantes, insetos e pequenos animais. O prestador deve providenciar adequação na tampa de inspeção.

**Foto 1** - Tampa de inspeção de concreto do reservatório 1.

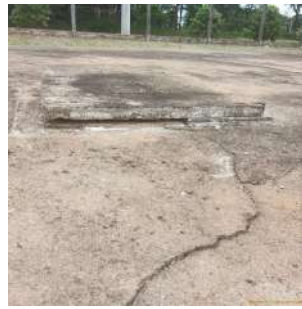
**Foto 2** - Tampa de inspeção de concreto do reservatório 1.

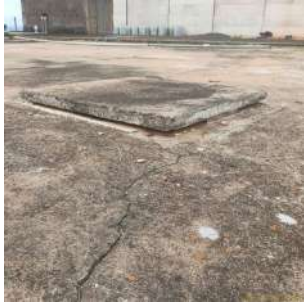
**Foto 3** - Tampa de inspeção de concreto do reservatório 1.

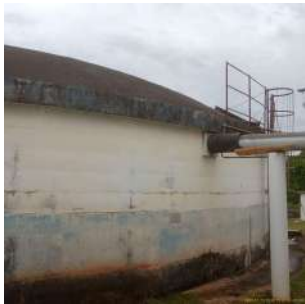
Foto 4 - Tela de proteção no tubo extravasor, porém de maneira inadequada.

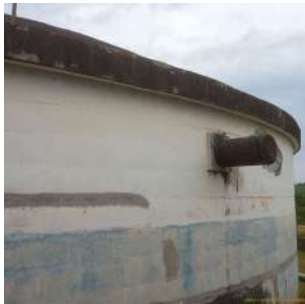
Foto 5 - Tampa de inspeção entreaberta.

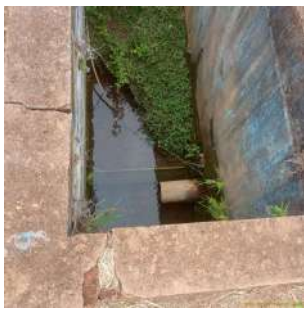
**Foto 7** - Caixa enterrada que recebe água de escoamento superficial e vazamentos da chegada de água bruta na ETA Convencional.

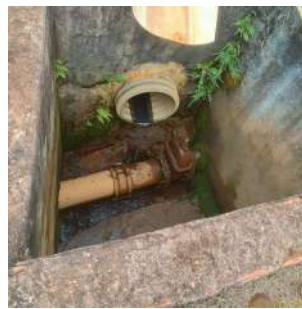
**Foto 8** - Caixa enterrada que recebe água de escoamento superficial e vazamentos da chegada de água bruta na ETA Convencional.

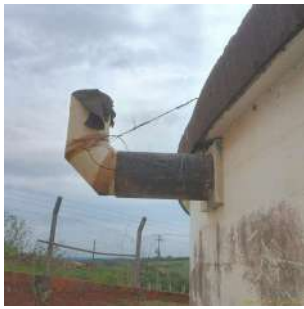
As telas de proteção estão instaladas de maneira inadequada (e até soltas, em alguns pontos), permitindo a entrada de insetos e pequenos animais no interior do reservatório.

**Foto 1** - Stiução de uma das telas de proteção.

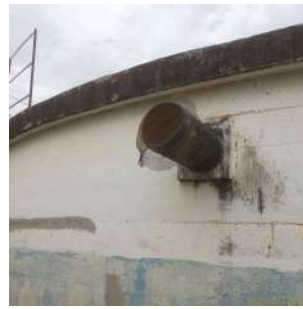
**Foto 2** - Stiução de uma das telas de proteção.

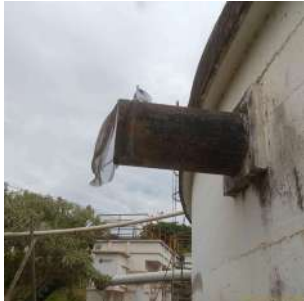
**Foto 3** - Stiução de uma das telas de proteção.

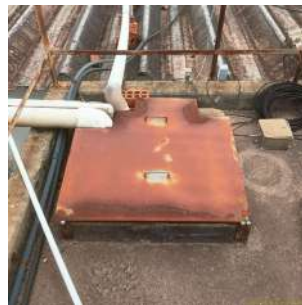
**Foto 10** - Tampa de inspeção, com oxidação em estágio avançado.

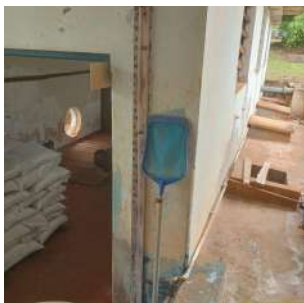
**Foto 11** - Local de fixação da mangueira para medição de nível

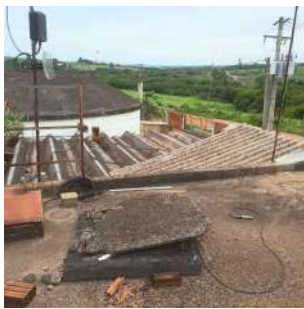
Ausência de guarda-corpo na laje do reservatório ou limitação de acesso apenas à área próxima da tampa de inspeção.

**Foto 1** - Vista geral da laje do reservatório, sem guarda-corpo.

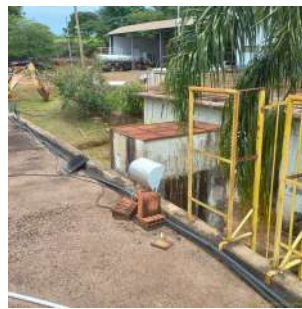
**Foto 2** - Vista geral da laje do reservatório, sem guarda-corpo.

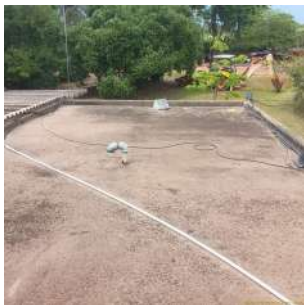
**Foto 3** - Vista geral da laje do reservatório, sem guarda-corpo.
