## Relatório de Fiscalização

### RELATÓRIO DE FISCALIZAÇÃO TÉCNICA DOS SISTEMAS DE ÁGUA E ESGOTO DO MUNICÍPIO DE SÃO JOSÉ DO RIO PRETO

**PRESTADOR: SERVIÇO MUNICIPAL AUTÔNOMO DE ÁGUA E ESGOTO DE SÃO JOSÉ DO RIO PRETO -  
SeMAE**

**São José do Rio Preto, novembro de 2025**

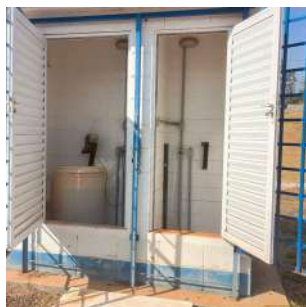
**Foto 17** - Vista da Local de armazenamento e dosagem de produtos químicos com detalhe para a ausência do tanque de armazenamento de flúor.

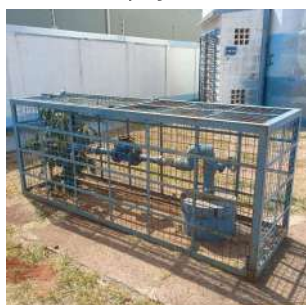
**Foto 3** - Detalhe da condição da laje de proteção.

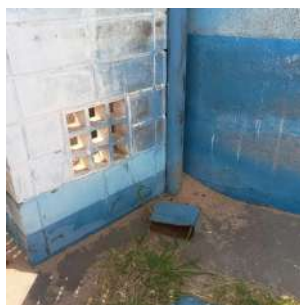
Constatou-se a necessidade de limpeza imediata da bombas dosadoras e da casa de armazenamento/dosagem de cloro e flúor. Houve acúmulo de areia após manutenção no poço. Providenciar limpeza do local, retirada da areia e limpeza das bombas dosadoras. Providenciar também a substituição ou tratamento e pintura do suporte metálico das bombas devido ao estado avançado de corrosão.

**Foto 2** - Evidência de acúmulo de areia e crescimento de vegetação na base da estrutura, junto à parede do reservatório.

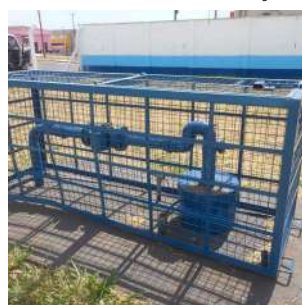
**Foto 7** - Detalhe da condição da laje de proteção.

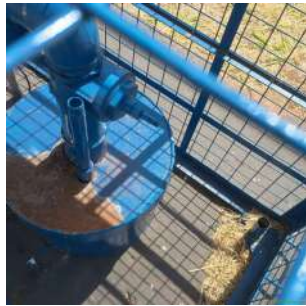
Identificada a falta de vedação na extremidade do tubo de aferição de nível. Providenciar a instalação imediata de uma tampa de proteção. Além disso, foi constatado que o visor do macromedidor está quebrado e embaçado, o que impede a coleta de leitura. Providenciar a troca do visor do macromedidor.

**Foto 1** - Tubo de verificação de nível do reservatório encontrado sem a devida tampa de proteção.

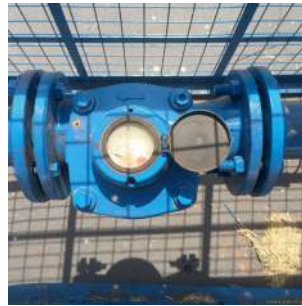
**Foto 2** - Macromedidor sem visibilidade e/ou quebrado.

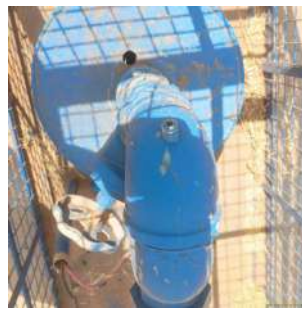
**Foto 7** - Em detalhe da ausência de tubulação para monitoramento do nível do lençol freático.

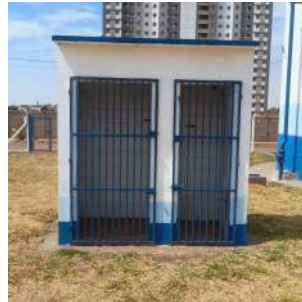
da inspeção. O prestador de serviços informou que a paralisação da operação decorreu do furto de componentes eletromecânicos essenciais, especificamente os cabos de alimentação e o softstarter. O abastecimento do reservatório associado é atualmente realizado por uma fonte alternativa, proveniente do Reservatório J. Macedo.

**Foto 9** - Vista do local de armazenamento e de dosagem de cloro e flúor sem produto porque o poço não está em operação.

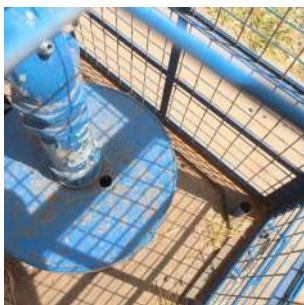
Constatada a ausência da tubulação de medição de nível (tubo piezométrico), essencial para o monitoramento do lençol freático. Caso o prestador decida reativar o poço, providenciar a instalação da tubulação de monitoramento.

**Foto 1** - Evidência da falta de tubulação para medição de nível do lençol freático.

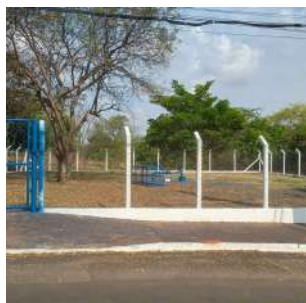
Durante a fiscalização constatou-se que a gaiola de proteção do poço foi retirada para manutenção e não foi reinstalada. Providenciar instalação.

Foto 1 - Evidência da gaiola fora do local.

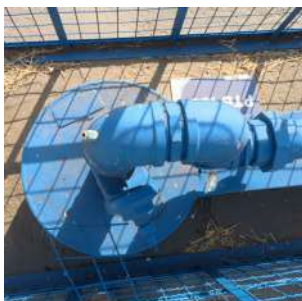
**Foto 5** - Em detalhe a tubulação para monitoramento do nível do lençol freático (sem tampa)

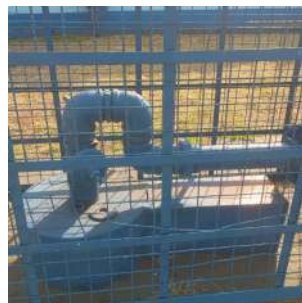
Durante a fiscalização  
foi identificada a falta  
de vedação na  
extremidade do tubo de  
aferição de nível.  
Providenciar a  
instalação imediata de  
uma tampa de  
proteção.

**Foto 2** - Evidência da falta de vedação na extremidade do tubo de aferição de nível.

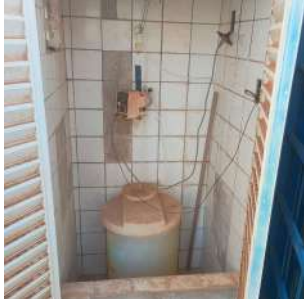
bombas dosadoras e  
da casa de  
armazenamento/dosag  
em de cloro e flúor.  
Providenciar limpeza  
do local.

**Foto 1** - Evidência da má condição de limpeza do local.

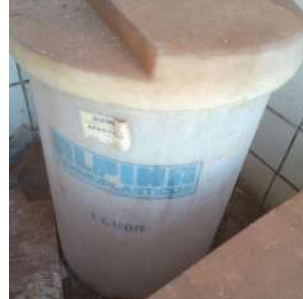
**Foto 2** - Evidência da má condição de limpeza do local.

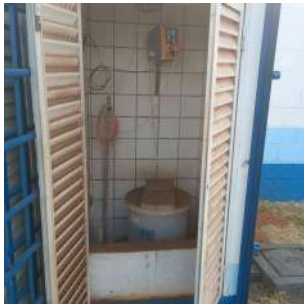
**Foto 3** - Evidência de acúmulo de poeira na casa de químicos.

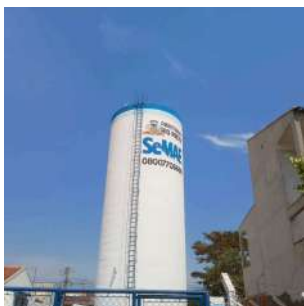
Ausência de plataformas intermediárias a cada lance de 5,00 metros de altura na escada do reservatório, em desacordo com o item 5.16.3 da NBR 12217/1994.

**Foto 1** - Escada com guarda fora das especificações da NBR 12217/1994.

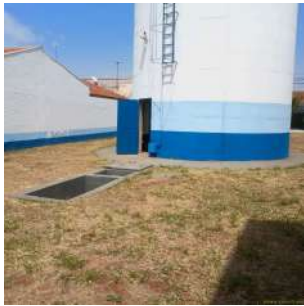
Constatada a ausência de tampa ou grade na caixa de passagem, expondo trabalhadores a risco iminente de queda e acidentes. Providenciar o fechamento imediato da abertura com tampa ou grade resistente, garantindo o acesso seguro para operações.

**Foto 1** - Evidência da ausência de tampa ou grade horizontal sobre a caixa de passagem de válvulas.

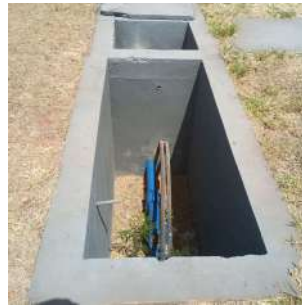
**Foto 2** - Detalhe da ausência de tampa ou grade horizontal sobre a caixa de passagem de válvulas.

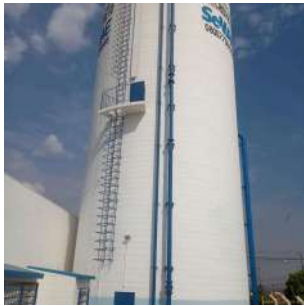
A plataforma intermediária da escada apresenta uma abertura, e os lances da escada estão alinhados no mesmo eixo, expondo o trabalhador a um risco de queda de grande altura. Esta configuração anula a função da plataforma como dispositivo de interrupção de queda. Verificar o caso com equipe de Engenharia de segurança e readequar.

**Foto 1** - Evidência de lances de escada alinhados de forma inadequada no mesmo eixo.

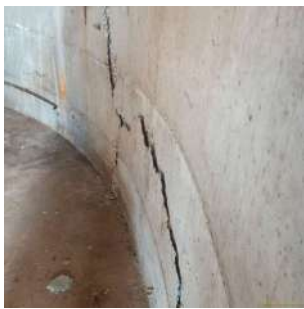
Presença de rachaduras de grande porte na parede interna do reservatório e possível risco estrutural. Providenciar reparo./ Constatou-se a necessidade de limpeza imediata da bombas dosadoras e da casa de armazenamento/dosagem de cloro e flúor. Providenciar limpeza.

**Foto 4** - Detalhe de outra rachadura significativa na estrutura interna.

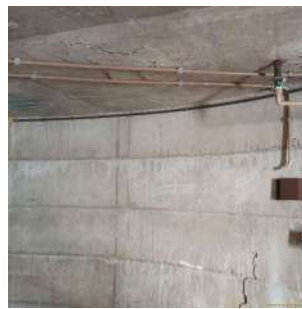
**Foto 5** - Vista geral do interior do reservatório, evidenciando rachaduras na parede e a necessidade de manutenção.

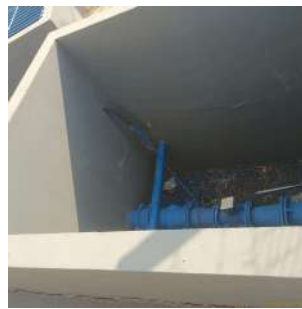
Constatada a ausência de tampa ou grade na caixa de passagem, expondo trabalhadores a risco iminente de queda e acidentes. Providenciar o fechamento imediato da abertura com tampa ou grade resistente, garantindo o acesso seguro para operações.

**Foto 2** - Detalhe do interior da caixa de passagem, mostrando a profundidade e os equipamentos expostos. A ausência de tampa ou grade de proteção é uma falha crítica de segurança.

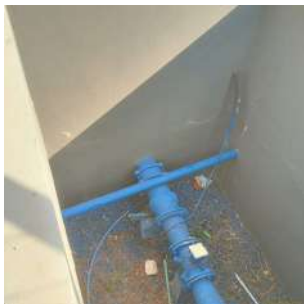
**Foto 3** - Vista geral da área operacional, evidenciando a caixa de passagem de válvulas completamente aberta e sem qualquer tipo de proteção contra quedas, configurando risco iminente de acidente.

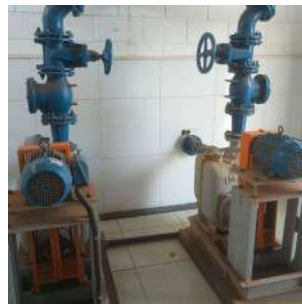
**Foto 8** - Detalhe dos conjuntos motobomba em operação no local.

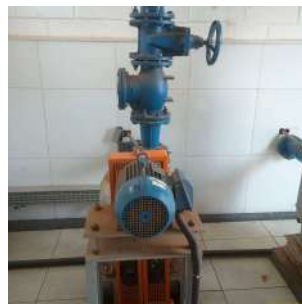
**Foto 9** - Vista do conjunto motobomba 01 (CMB-01), com destaque para a válvula de gaveta e a válvula de retenção na linha de recalque.

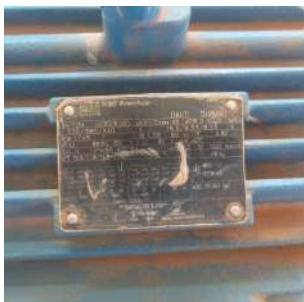
**Foto 10** - Detalhe da placa de identificação do motor elétrico do CMB-01.

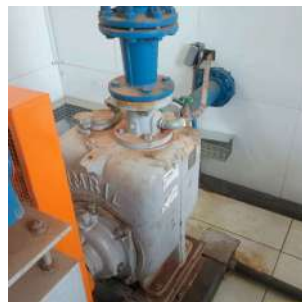
**Foto 11** - Vista do conjunto motobomba 02 (CMB-02).

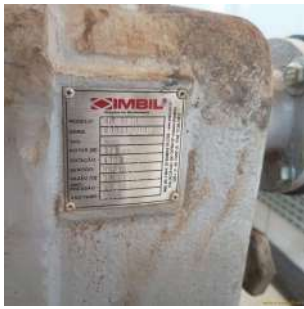
**Foto 12** - Detalhe da placa de identificação da bomba do CMB-01 (marca IMBIL).

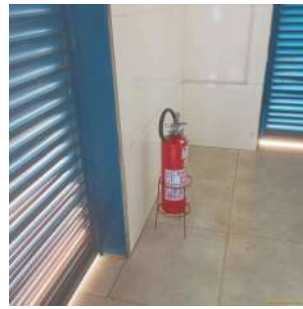
**Foto 13** - Detalhe do extintor de incêndio, mostrando sua localização próxima ao acesso.

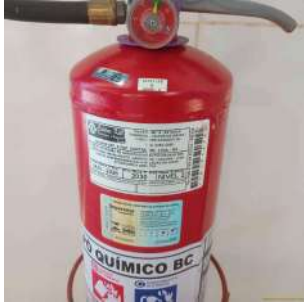
**Foto 14** - Registro do extintor de incêndio (Pó Químico BC), dentro do prazo de validade, localizado na casa de bombas.

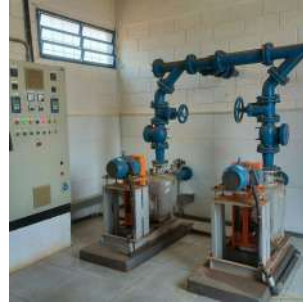
**Foto 15** - Vista geral do barrilete de recalque com as duas linhas de bombeamento e seus respectivos manômetros.

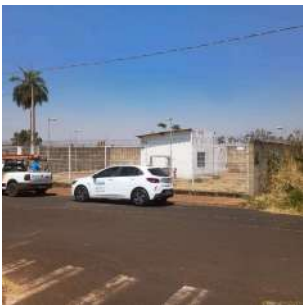
**Foto 1** - Vista geral da Estação Elevatória de Esgoto (EEE), mostrando o acesso e o cercamento perimetral.

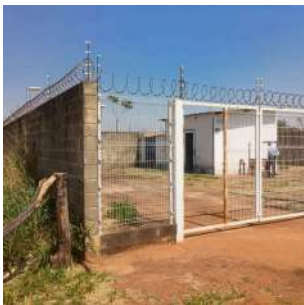
**Foto 2** - Detalhe do portão de acesso principal e do cercamento da unidade.

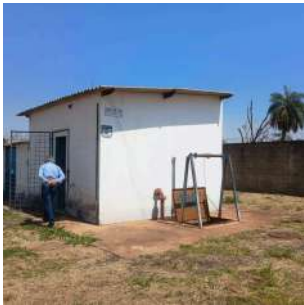
**Foto 3** - Vista da casa de bombas da EEE.

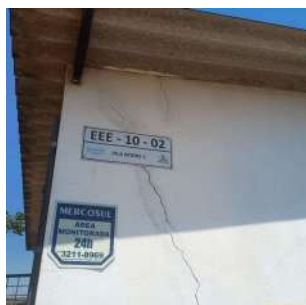
**Foto 4** - Detalhe da identificação da unidade (EEE VILA NOBRE 1 - 10-02) na parede externa da casa de bombas.

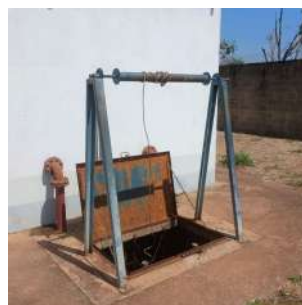
**Foto 5** - Vista da estrutura de içamento cesto de retenção de sólidos sobre o poço de sucção.

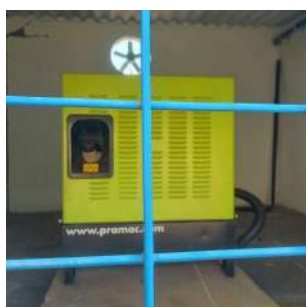
**Foto 7** - Detalhe de gerador

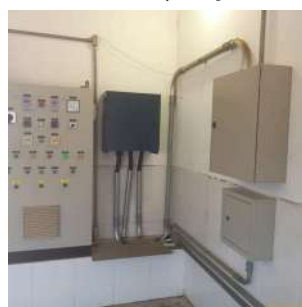
**Foto 8** - Vista do Quadro de Comando Elétrico (QCE) e do Quadro de Transferência Automática (QTA) na casa de bombas.

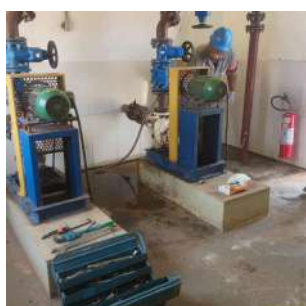
**Foto 9** - Vista geral do barrilete de recalque com as duas linhas de bombeamento em paralelo..

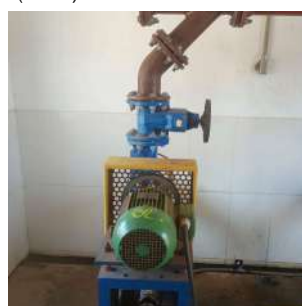
**Foto 10** - Vista do conjunto motobomba 01 (CMB-01) e da tubulação de recalque.

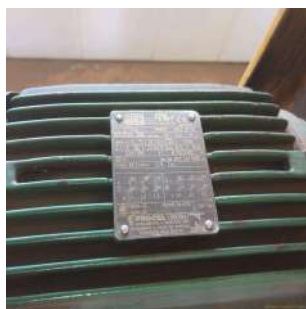
**Foto 11** - Detalhe da placa de identificação da bomba do CMB-01.

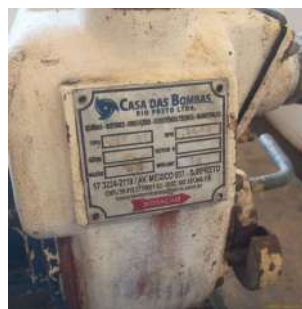
**Foto 12** - Detalhe da placa de identificação da bomba do CMB-02

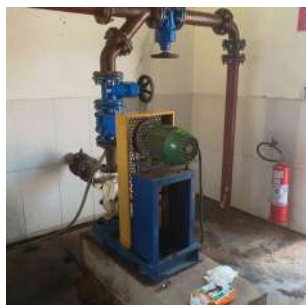
**Foto 13** - Vista do conjunto motobomba 02 (CMB-02) e da tubulação de recalque.

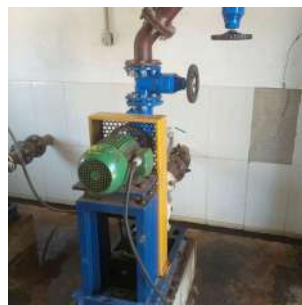
**Foto 14** - Vista do conjunto motobomba 01 (CMB-01) e da tubulação de recalque.

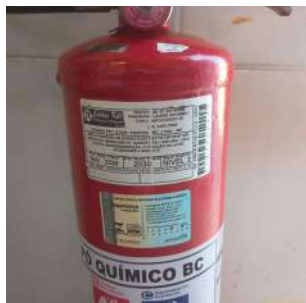
**Foto 15** - Registro do extintor de incêndio (Pó Químico BC), dentro do prazo de validade, localizado na casa de bombas.

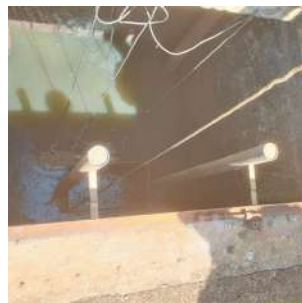
**Foto 16** - Vista superior do poço de sucção, evidenciando o nível do esgoto bruto.

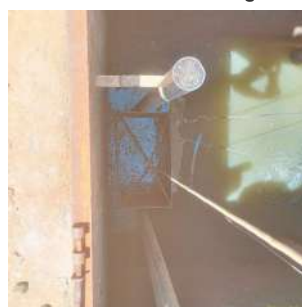
**Foto 17** - Vista complementar do poço de sucção.

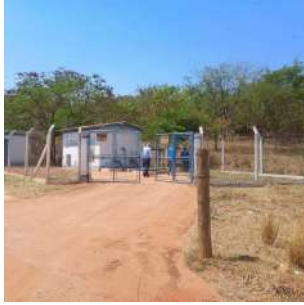
**Foto 1** - Vista geral da Estação Elevatória de Esgoto (EEE), mostrando o cercamento perimetral e a área externa.

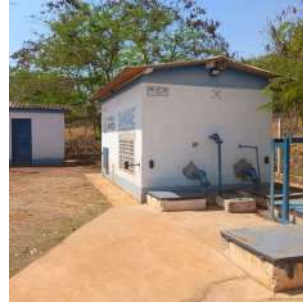
**Foto 2** - Vista da fachada da casa de bombas e da tubulação de recalque externa.

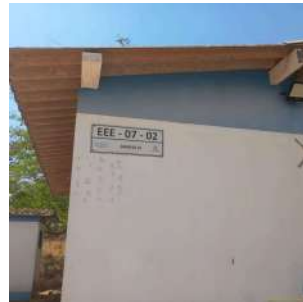
**Foto 3** - Detalhe da identificação da unidade (EEE- 07-02 - DAHMA VI) na parede externa da casa de bombas.

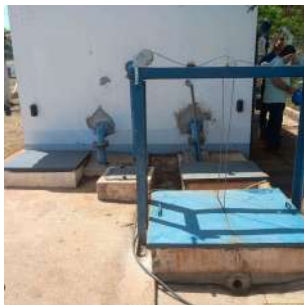
**Foto 4** - Vista da tubulação de recalque, válvulas e da estrutura de acesso ao poço de sucção.

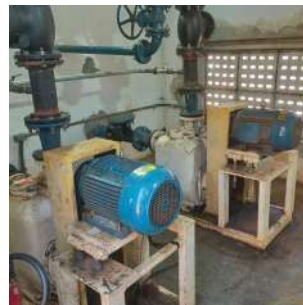
**Foto 5** - Vista dos conjuntos motobomba de superfície (sucção a seco) instalados na casa de bombas. O sistema é composto por duas unidades de bombeamento, responsáveis pela elevação do esgoto para a linha de recalque.

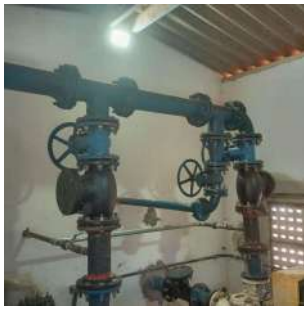
**Foto 6** - Vista do barrilete de recalque da estação elevatória, evidenciando a interligação das linhas de bombeamento em paralelo..

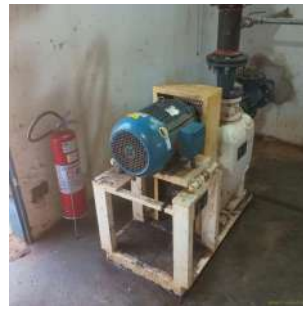
**Foto 7** - Vista do conjunto motobomba 01 (CMB-01) e do extintor de incêndio.

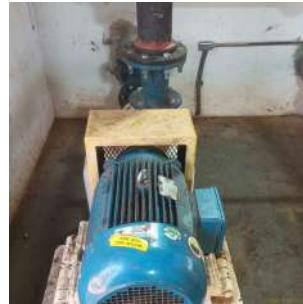
**Foto 8** - Vista do conjunto motobomba 02 (CMB-02).

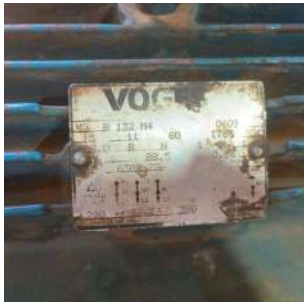
**Foto 9** - Detalhe da placa de identificação do motor elétrico (VOG) do CMB-01.

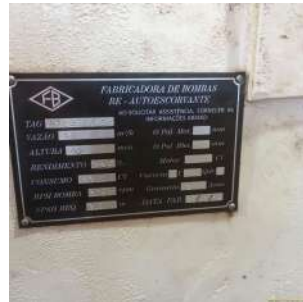
**Foto 10** - Detalhe da placa de identificação da bomba (KSB) do CMB-01.

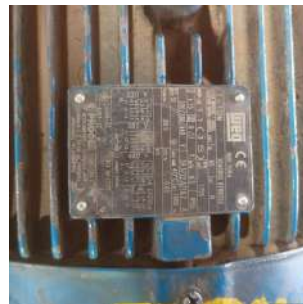
**Foto 12** - Detalhe da placa de identificação do motor elétrico do CMB-02.

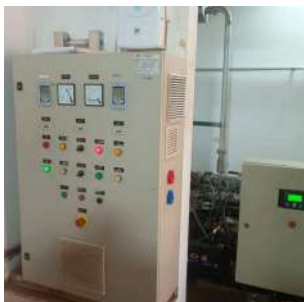
**Foto 13** - Vista do Quadro de Comando Elétrico (QCE) e do Quadro de Transferência Automática (QTA) na casa de bombas.

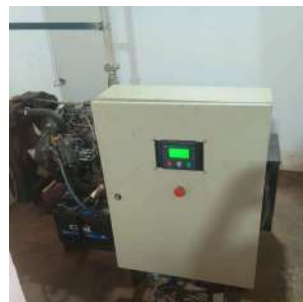
**Foto 14** - Detalhe do painel de controle e automação da EEE.

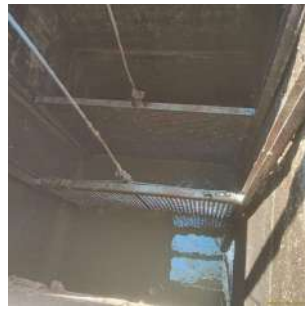
**Foto 16** - Vista do poço de sucção, evidenciando o sistema de gradeamento, a estrutura interna e a tubulação de recalque.

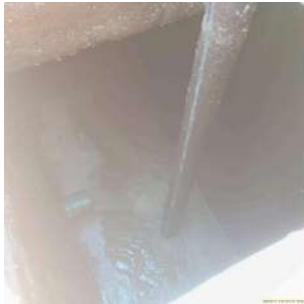
**Foto 17** - Vista complementar do poço de sucção, evidenciando o estado de conservação da estrutura.
