## Relatório de Fiscalização

### RELATÓRIO DE FISCALIZAÇÃO TÉCNICA DOS SISTEMAS DE ÁGUA E ESGOTO DO MUNICÍPIO DE RIBEIRÃO PRETO

PRESTADOR: SECRETARIA DE ÁGUA E ESGOTO DE RIBEIRÃO PRETO (SAERP)

Ribeirão Preto, novembro de 2025

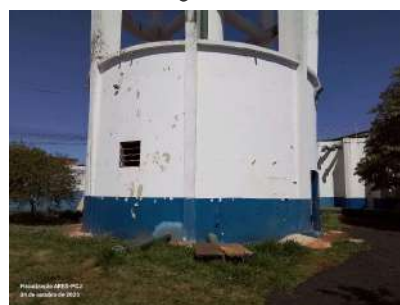
**Foto 5** - Vista da base do reservatório.

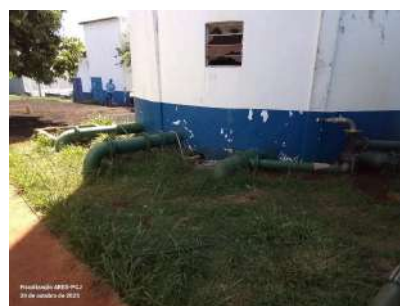
**Foto 7** - Tubulações de saída de água do reservatório.

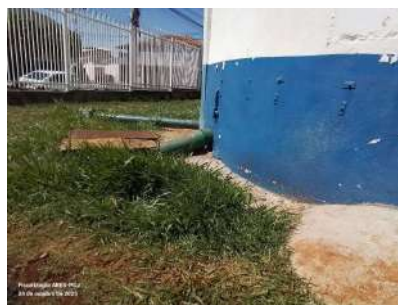
**Foto 9** - Saída do tubo extravasor do reservatório.

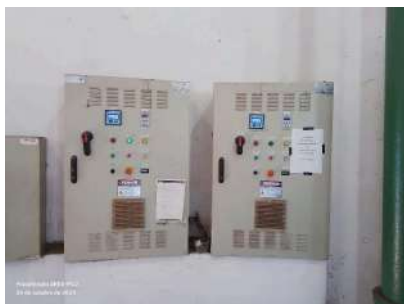
**Foto 12** - Quadros de comando localizados na parte interna da base do reservatório.

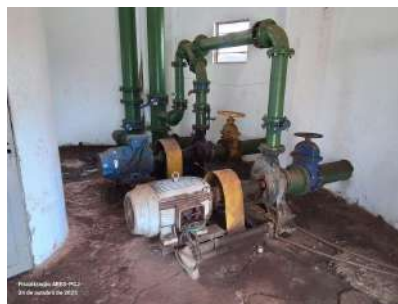
**Foto 13** - Conjuntos motobomba localizados na parte interna do reservatório.

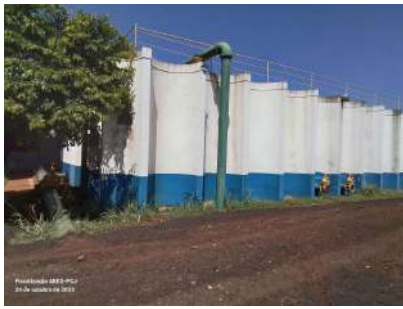
**Foto 1** - Vista geral da lateral do reservatório, exibindo tubo de alimentação.

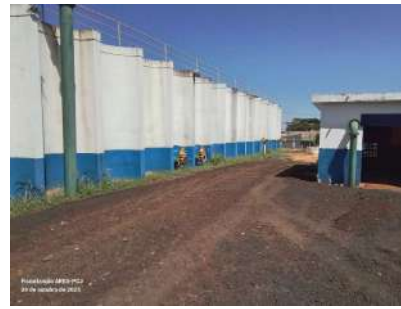
**Foto 2** - Vista geral da lateral do reservatório.

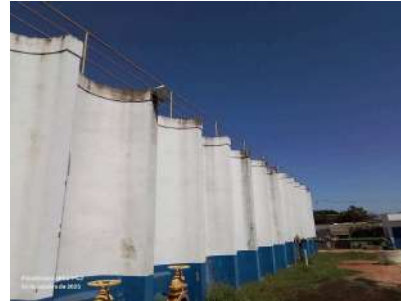
**Foto 3** - Guarda corpo na parte superior do reservatório.

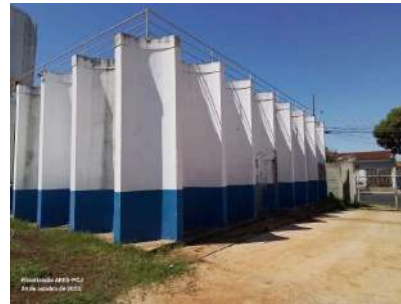
**Foto 5** - Vista geral do reservatório.

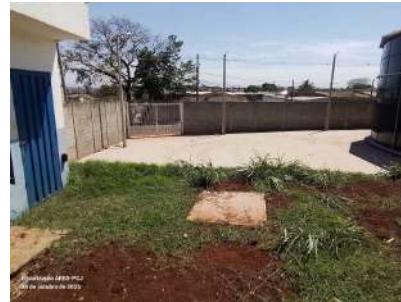
**Foto 6** - Portão e cercamento com muro na área onde se localiza o reservatório.

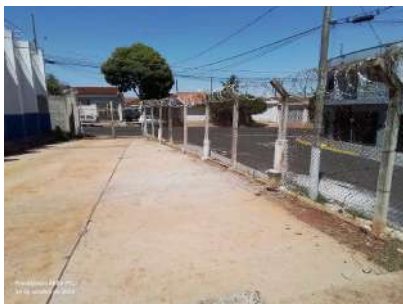
**Foto 7** - Cercamento com alambrado na área onde se localiza o reservatório.

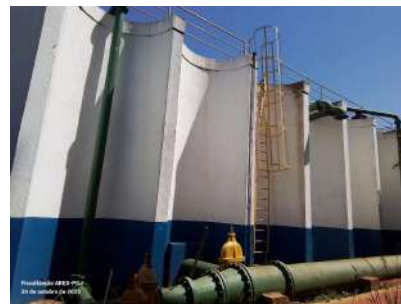
**Foto 8** - Escada de acesso à parte superior do reservatório e guarda corpo.

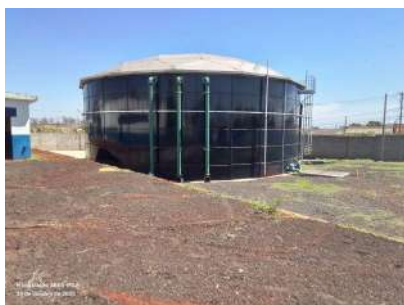
**Foto 1** - Vista geral do reservatório.

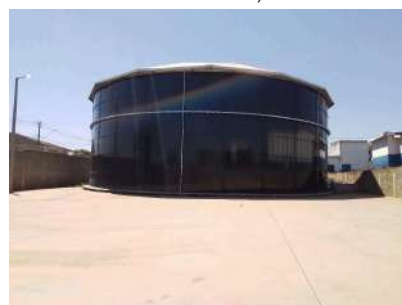
**Foto 4** - Vista geral do reservatório.

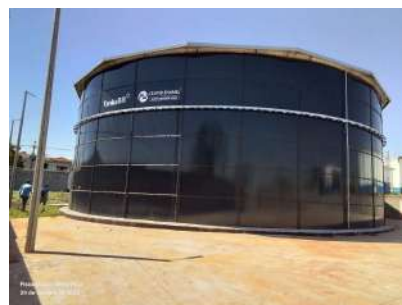
**Foto 5** - Vista geral do reservatório.

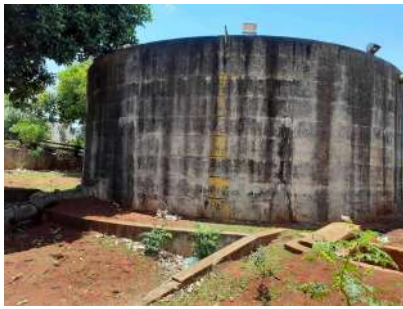
**Foto 1** - Vista geral do reservatório.

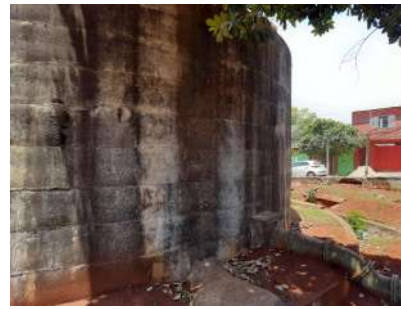
**Foto 2** - Tubulação da saída de água do reservatório, para alimentar a EEA instalada ao lado.

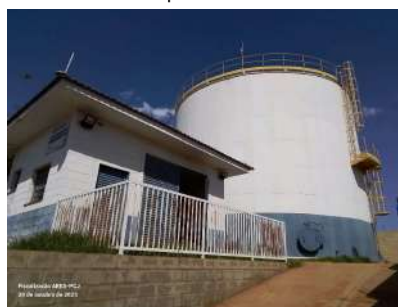
**Foto 4** - Vista geral com reservatório ao fundo.

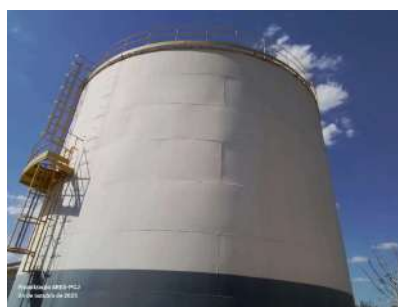
**Foto 8** - Vista geral do reservatório, evidenciando guarda corpo na parte superior.

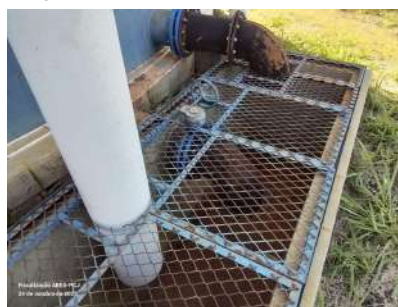
**Foto 10** - Saídas do tubo de exaustão e do tubo de drenagem do reservatório.

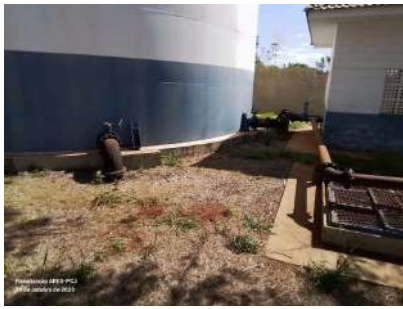
**Foto 11** - Vista apresentando saídas do reservatório, uma delas alimenta EEA instalada na edificação à direita na imagem.

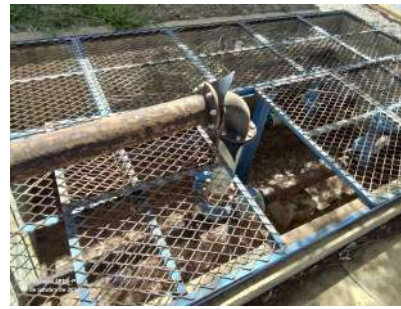
**Foto 12** - Registros de manobra em caixa de passagem próxima ao reservatório.

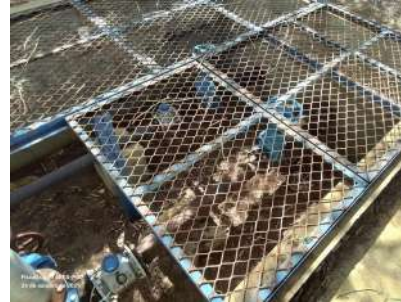
**Foto 13** - Registros de manobra em caixa de passagem próxima ao reservatório.

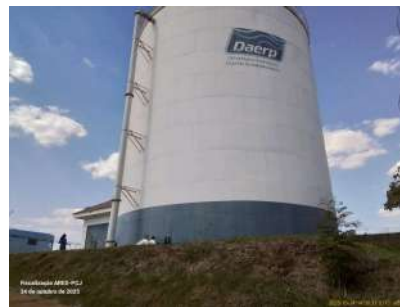
**Foto 2** - Vista geral do reservatório.

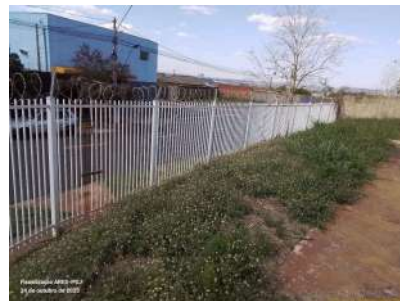
**Foto 3** - Vista interna da unidade, evidenciando cercamento com gradil metálico.

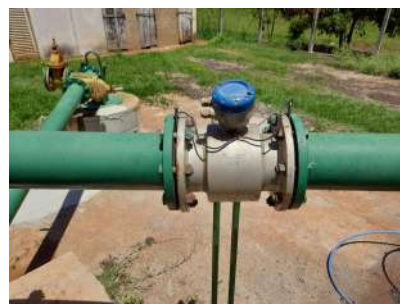
**Foto 2** - Sensor do macromedidor instalado na tubulação da captação.

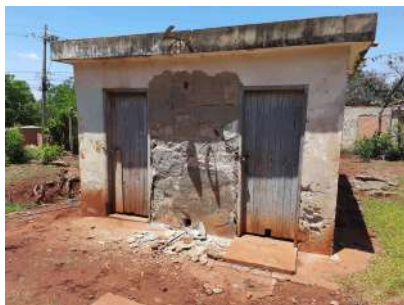
No momento da fiscalização, não foi fornecido acesso ao abrigo onde estão os reagentes químicos e dosadores empregados no tratamento da água, que se encontrava trancado, inviabilizando a confirmação da presença de cloração e fluoretação. O prestador deve enviar registros fotográficos (contendo marca d'água indicando data, hora e localização da foto) evidenciando a maneira como os produtos químicos usados no tratamento da água estão armazenados na unidade, assim como os equipamentos dosadores empregados na adição desses reagentes à água captada.

**Foto 1** - Edificação que abriga os reagentes e dosadores empregados na cloração e fluoretação trancado.

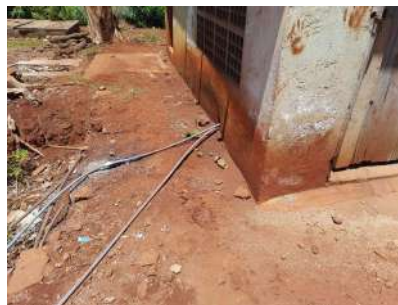
**Foto 2** - Tubulação que conduz os produtos químicos até o ponto de adição à água captada.

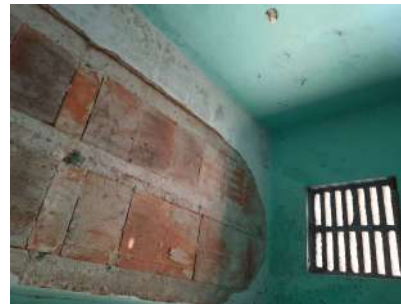
Foi constatado mal estado de conservação geral na área onde se localiza a captação. Evidenciou-se: a presença de lixo e sujeira ao longo do terreno, um buraco no solo ao lado da captação (risco de acidente), estruturas de alvenaria descascando, portas de metal com corrosão, portas de madeira sem pintura ou qualquer tipo de proteção, tampas de caixa de passagem quebradas. É necessário recuperação geral das estruturas presentes na unidade, cercamento e limpeza da área.

**Foto 2** - Laje do banheiro que se localiza na mesma edificação que abriga o painel de comando da unidade.

| Observações Gerais | Em razão da deterioração no estado de conservação da área onde se encontra a captação (itens fiscalizados 13323, 13325 e 13326), recomenda-se ao prestador recuperação geral das estruturas presentes na unidade, de forma a sanar os problemas de deterioração apresentados nos registros fotográficos apresentados. |

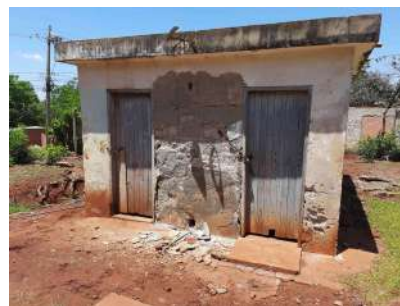
**Foto 8** - Vista externa da casa de química, mostrando desprendimento do revestimento da alvenaria e portas de madeira sem pintura ou qualquer proteção.

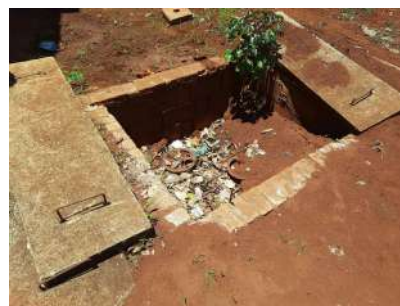
**Foto 10** - Caixa de passagem localizada na área da captação, exibindo acúmulo de sujeira e terra em seu interior.

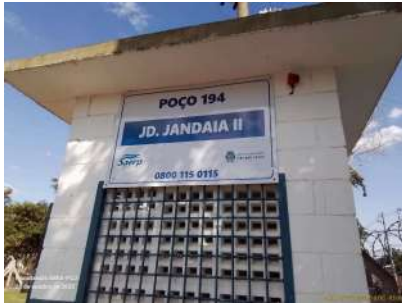
prestador. É necessário atualizar a placa de identificação da unidade.

**Foto 1** - A placa de identificação existente no local está desatualizada. O poço 194 Jandaia II foi desativado e na mesma área, perfurado o poço 268 Jandaia III, operante e objeto da fiscalização presente.

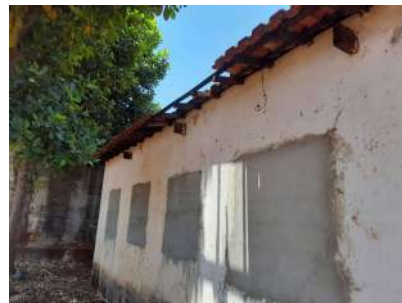
Foi constatado vazamento de óleo no conjunto motobomba principal, acúmulo de sujeira no interior e exterior da edificação que abriga a EEA, ausência de telhas e telhas quebradas na edificação que abriga a EEA.

**Foto 6** - Ausência de telhas no beiral da edificação que abriga a EEA.

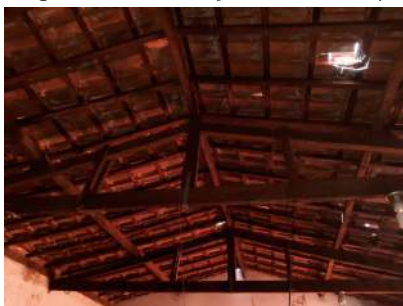
**Foto 7** - Telhas quebradas na edificação que abriga a EEA.
