## Relatório de Fiscalização

RELATÓRIO DE FISCALIZAÇÃO TÉCNICO-OPERACIONAL DOS SISTEMAS DE ABASTECIMENTO DE  
ÁGUA E ESGOTAMENTO SANITÁRIO DO MUNICÍPIO DE BARRETOS

PRESTADOR: SERVIÇO AUTÔNOMO DE ÁGUA E ESGOTO DE BARRETOS (SAAEB)

Americana, novembro de 2025

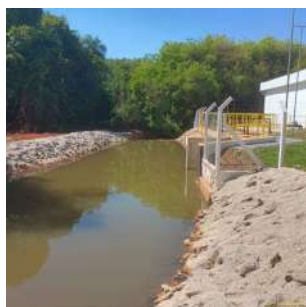
**Foto 1** - Barramento e captação superficial no Rio das Pedras.

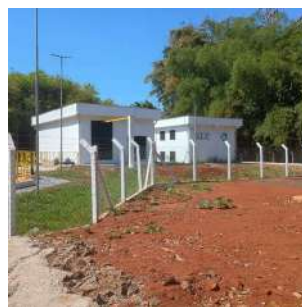
**Foto 2** - Casa de bombas e cabine primária da captação superficial.

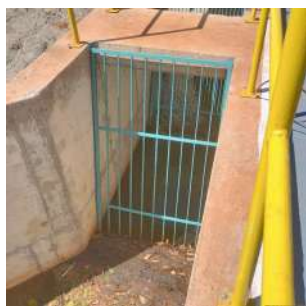
**Foto 3** - Gradeamento do canal de derivação para a captação.

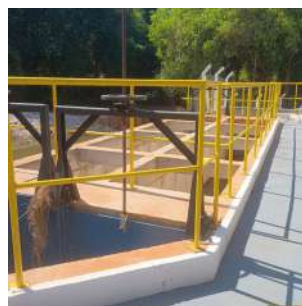
**Foto 4** - Canais de desarenação antes do tanque de sucção.

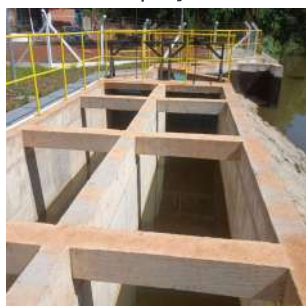
**Foto 5** - Canais de desarenação antes do tanque de sucção.

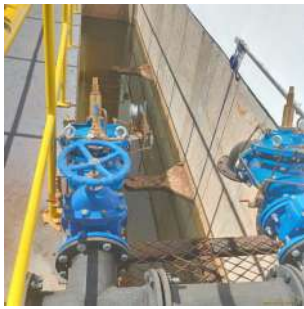
**Foto 8** - Tanque de sucção, ao lado da casa de bombas.

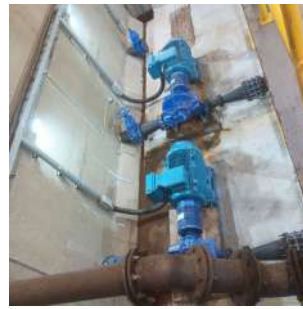
**Foto 9** - Conjuntos motobomba da EEA.

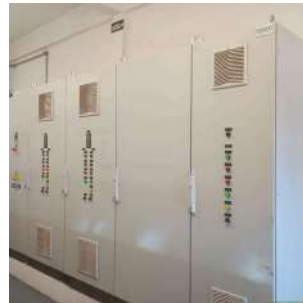
**Foto 10** - Painéis elétricos e de comando da EEA.

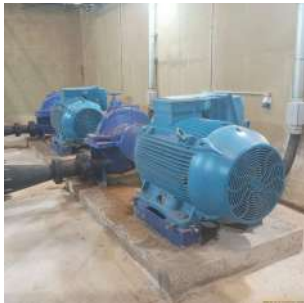
**Foto 11** - Conjuntos motobomba da EEA.

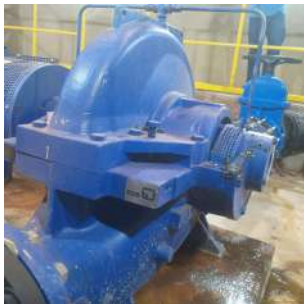
**Foto 13** - Bomba de um dos conjuntos.

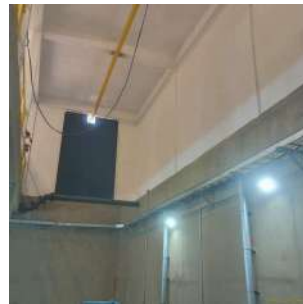
**Foto 14** - Sistema de remoção dos equipamentos, se necessário.

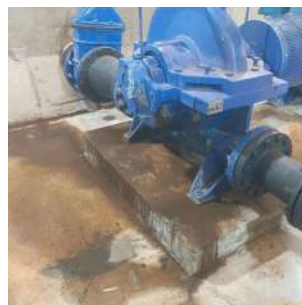
**Foto 2** - Situação do piso do local, molhado devido à água de lubrificação de gaxetas.

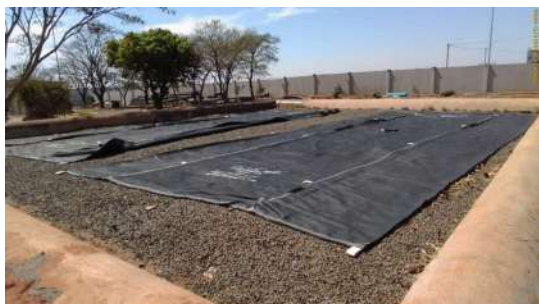
**Foto 35** - Geobags para armazenamento de lodo da ETA.

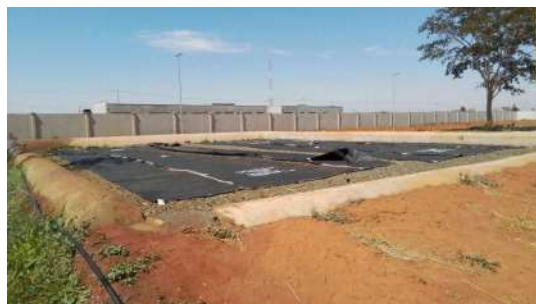
**Foto 36** - Geobags para armazenamento de lodo da ETA.

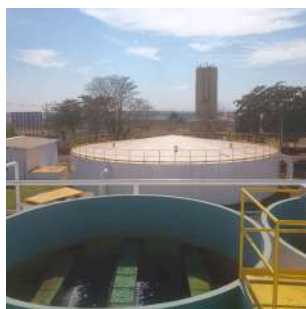
**Foto 1** - Vista geral do reservatório.

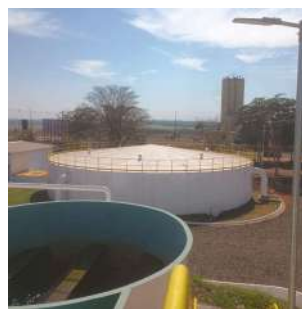
**Foto 2** - Vista geral do reservatório.

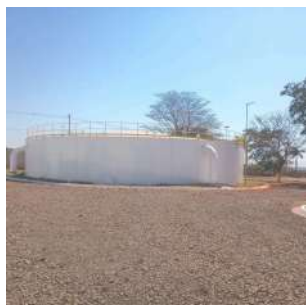
**Foto 3** - Vista geral do reservatório.

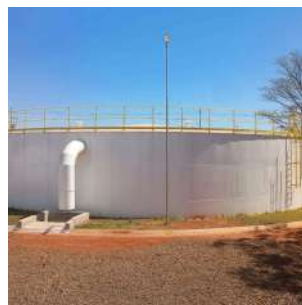
**Foto 4** - Vista lateral do reservatório.

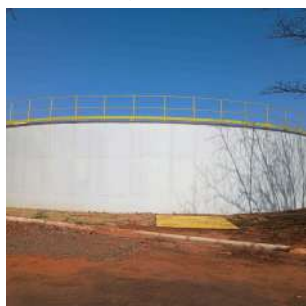
**Foto 5** - Vista lateral do reservatório.

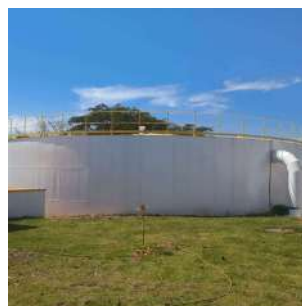
**Foto 6** - Vista lateral do reservatório.

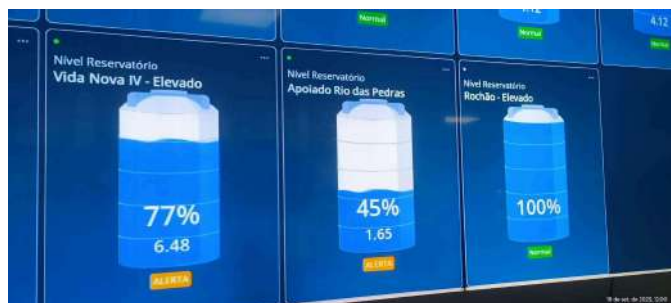
**Foto 7** - Sistema de telemetria do reservatório Rio das Pedras.

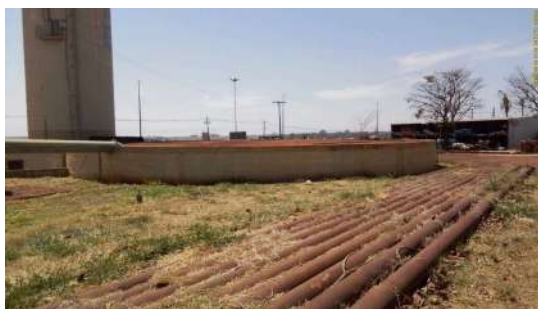
**Foto 13** - Vista geral do reservatório.

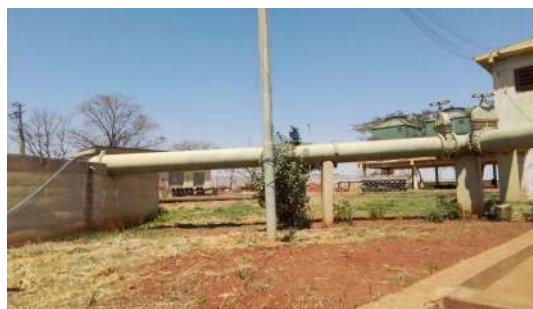
**Foto 14** - Antiga tubulação de abastecimento do reservatório via Poço Comitivas (desativado).

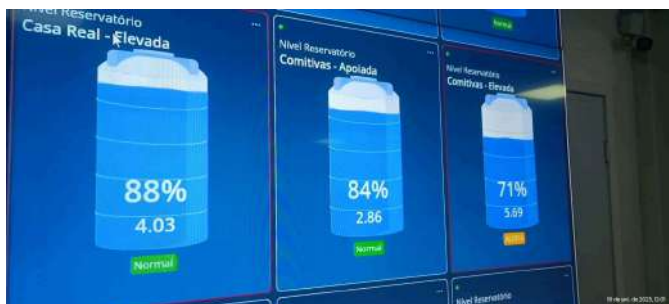
**Foto 15** - Sistema de telemetria do reservatório Comitivas.

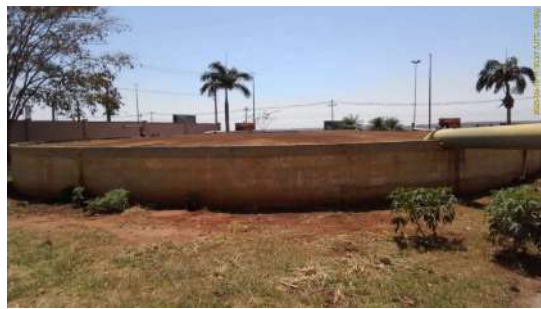
**Foto 4** - Vista geral do reservatório.

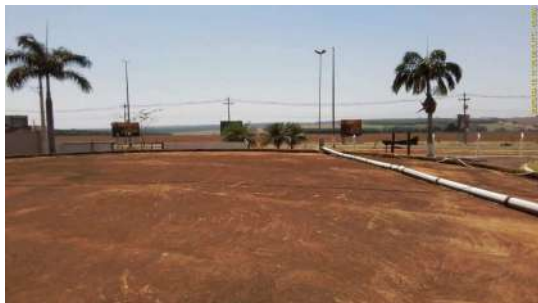
**Foto 5** - Vista geral da laje do reservatório.

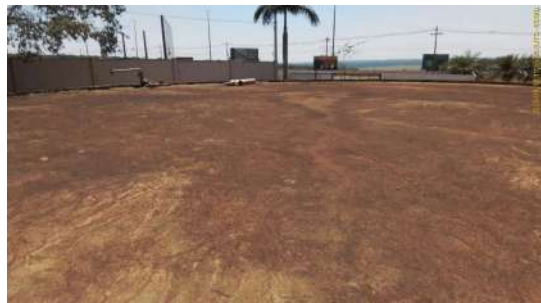
**Foto 6** - Vista geral da laje do reservatório.

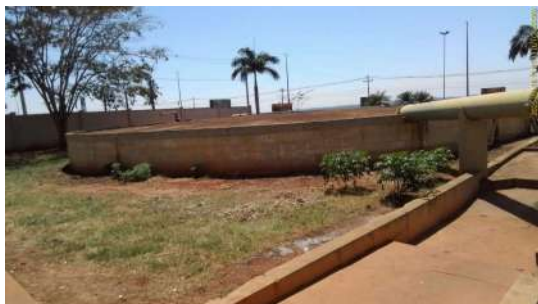
**Foto 7** - Vista geral do reservatório.

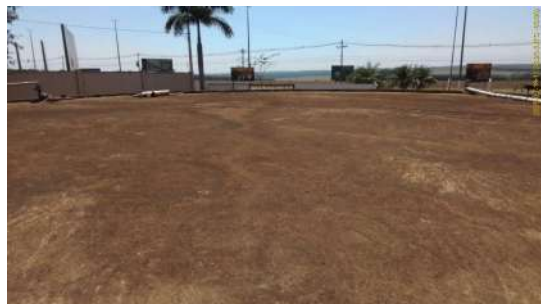
**Foto 8** - Vista geral da laje do reservatório.

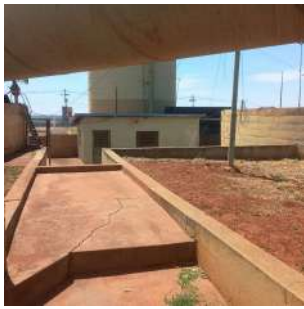
**Foto 1** - Vista geral da casa de bombas da elevatória.

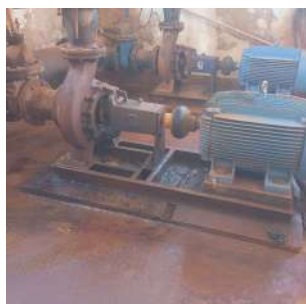
Drenagem inadequada da água de lubrificação dos dois equipamentos.

**Foto 1** - Situação do conjunto motobomba mais próximo da escada.

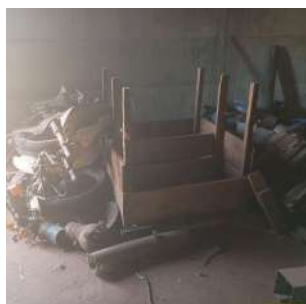
**Foto 3** - Situação da área interna da base do reservatório, com diversos materiais estocados.

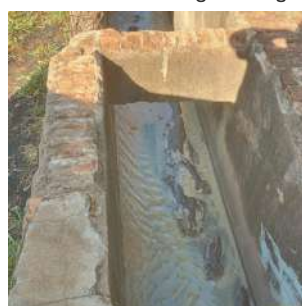
**Foto 8** - Assoreamento do canal de chegada de esgoto bruto na ETE.

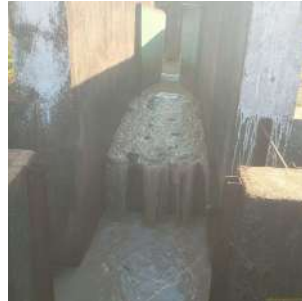
**Foto 11** - Calha Parshall, sem medição adequada.

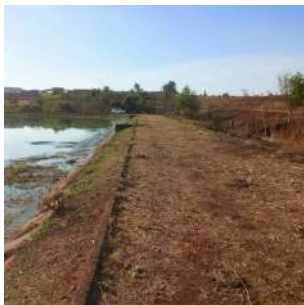
Ausência de cercamento adequado da ETE. Diversos trechos com mourões de concreto caídos, sem alambrando ou com tela deteriorada.

**Foto 3** - Ausência completa de cercamento próximo à saída da ETE.

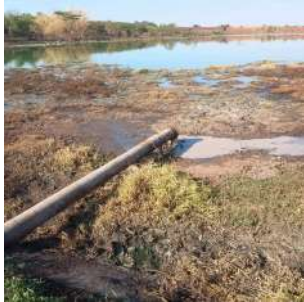
**Foto 3** - Situação do trecho inicial da lagoa, com assoreamento evidente.
