FISCALIZAÇÃO NOS SISTEMAS DE ÁGUA E ESGOTO

### RELATÓRIO DE FISCALIZAÇÃO TÉCNICA DOS SISTEMAS DE ÁGUA E ESGOTO DO MUNICÍPIO DE MONTE ALEGRE DO SUL

PRESTADOR: Prefeitura Municipal da Estância Hidromineral de Monte Alegre do Sul

Americana, dezembro de 2025

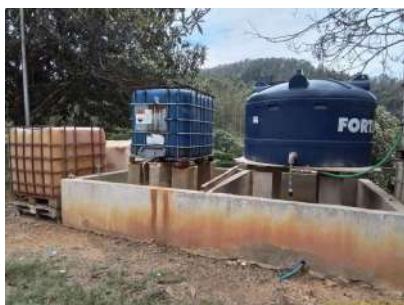
**Foto 1** - Tanques de armazenamento de hipoclorito

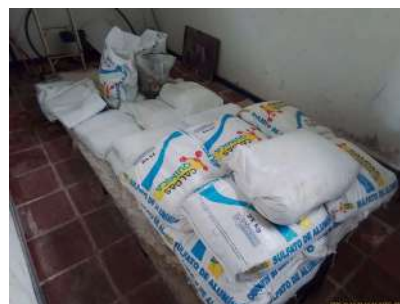
**Foto 5** - Armazenamento de sulfato de alumínio

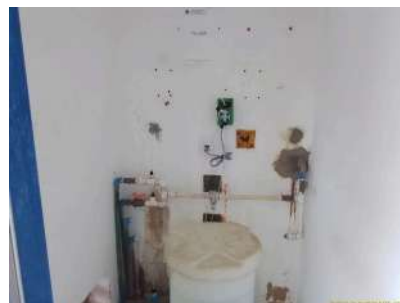
**Foto 6** - Tanque de flúor para aplicação

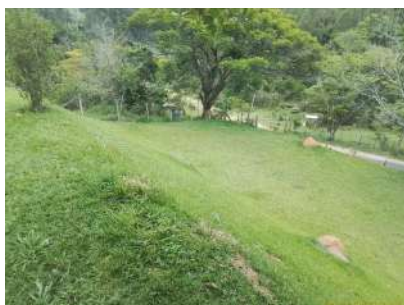
**Foto 7** - Área por onde passa a tubulação de entrada de água

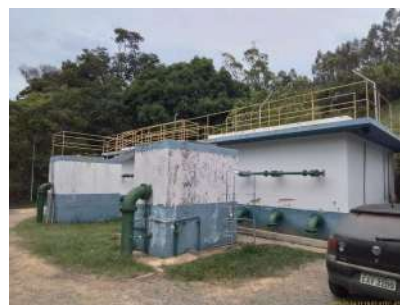
**Foto 8** - Visão geral da Estação de Tratamento de Água

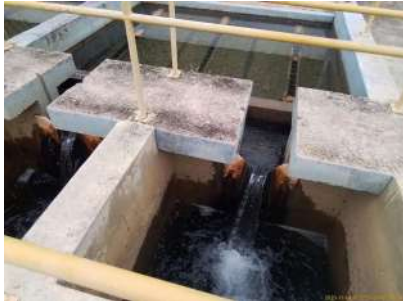
**Foto 11 - Vista dos filtros**

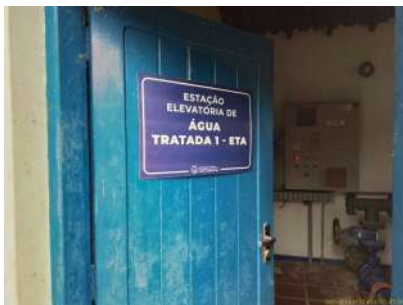
**Foto 1** - Placa de identificação da Elevatória de Água

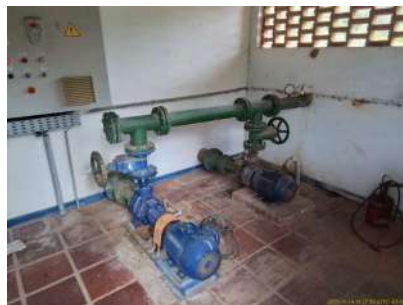
**Foto 2** - Vista interna das instalações

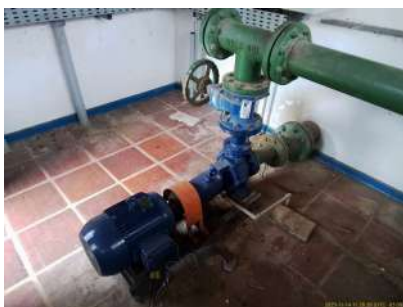
**Foto 4** - Vista para uma das bombas

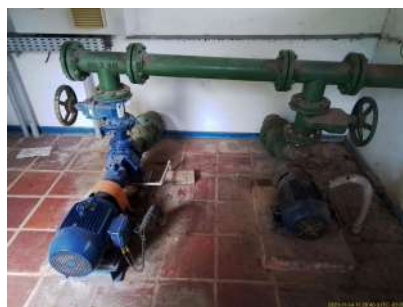
**Foto 5** - Bombas da Estação

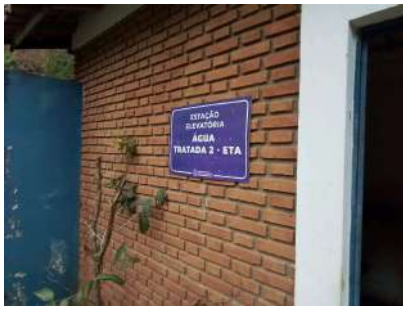
**Foto 1** - Placa de identificação da Elevatória de Água

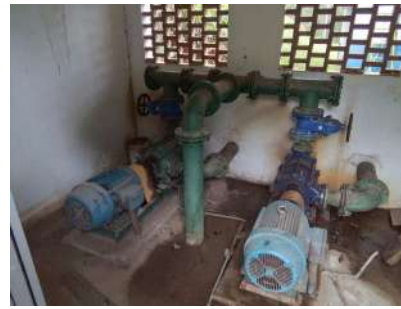
**Foto 2** - Vista interna das instalações

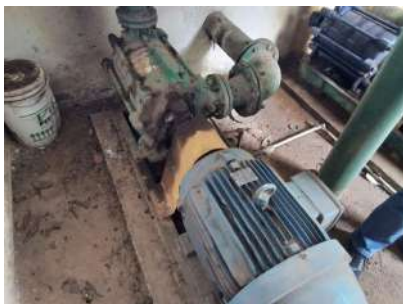
**Foto 4** - Destaque para a bomba

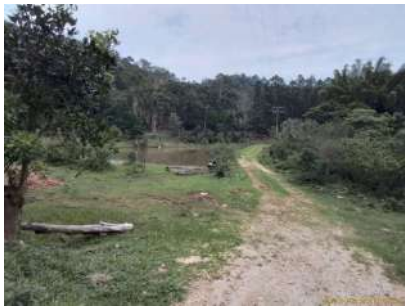
Foto 1 - Área da captação

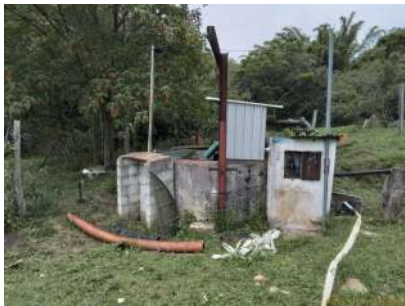
Foto 2 - Vista geral do sistema de captação

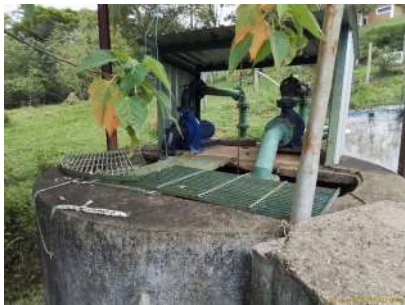
Foto 3 - Vista das bombas

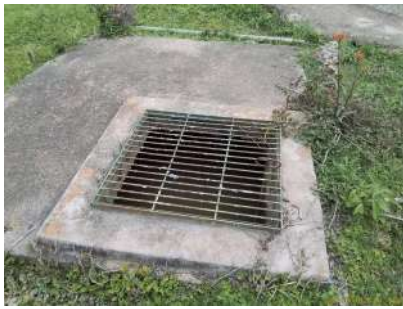
**Foto 5** - Entrada da água ao sistema

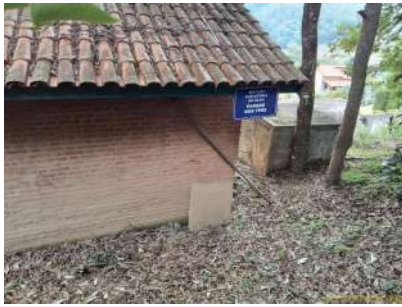
**Foto 1** - Placa de identificação da EEAT

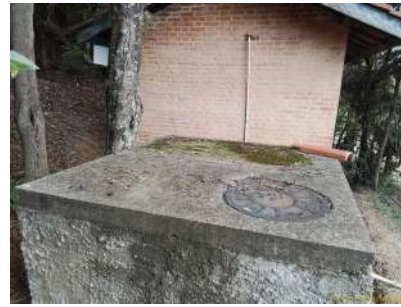
**Foto 2** - Parte externa da elevatória

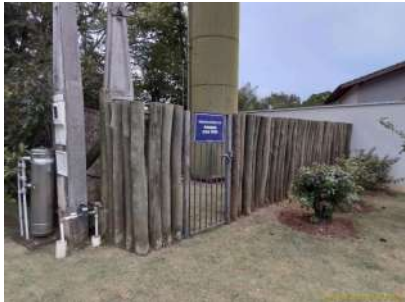
Foto 1 - Placa de identificação do reservatório

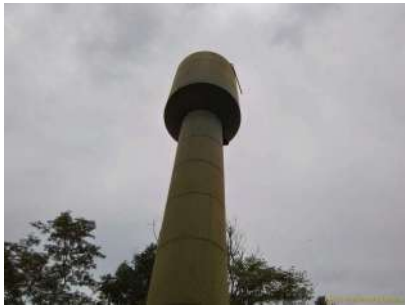
Foto 3 - Vista geral do reservatório

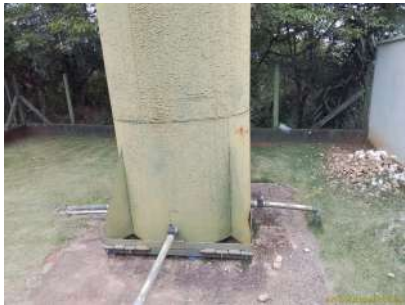
Foto 4 - Destaque para a base do reservatório

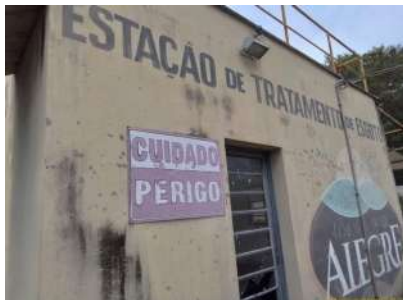
**Foto 1** - Identificação da Estação de Tratamento

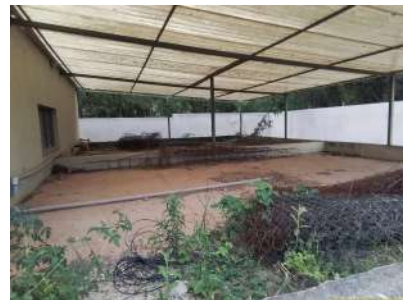
**Foto 2** - Tanque de lodo sem utilização

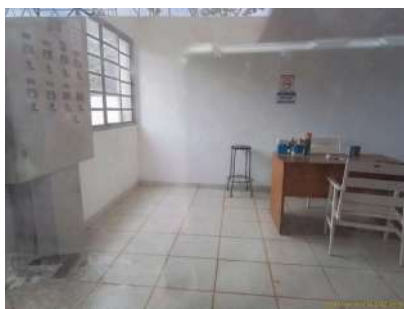
**Foto 3** - Painéis elétricos, sala administrativa da ETE e laboratório, sem acesso na data da fiscalização

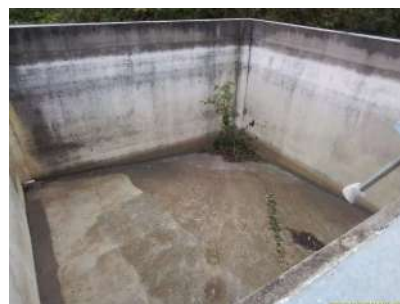
**Foto 7** - tanque sem utilização

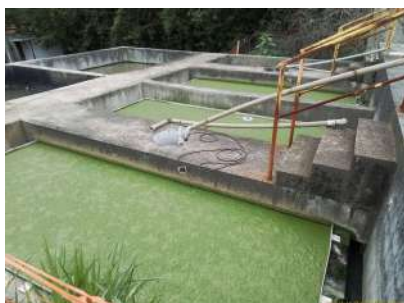
**Foto 10** - Tanque de decantação

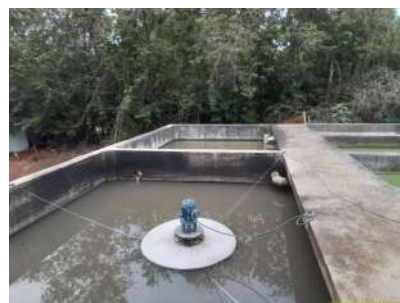
**Foto 11** - Tanque de aeração

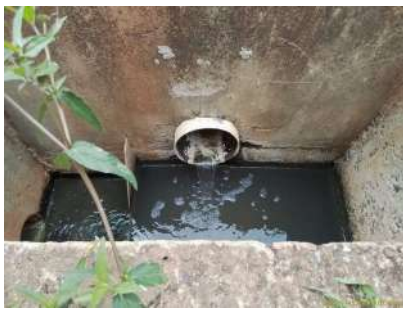
**Foto 12** - Saída do esgoto
