## Relatório de Fiscalização

### RELATÓRIO DE FISCALIZAÇÃO TÉCNICA DOS SISTEMAS DE ÁGUA E ESGOTO DO MUNICÍPIO DE CONCHAL

PRESTADOR: SECRETÁRIA DE ÁGUA E ESGOTO - SAE

Americana, dezembro de 2025

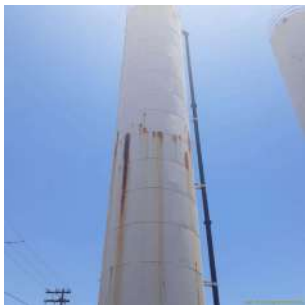
Foto 1 - Vista geral de um dos reservatórios.

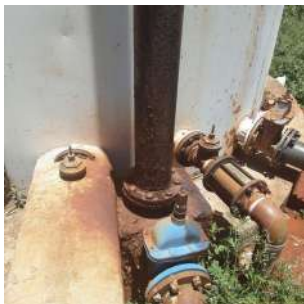
Foto 4 - Entrada de água de um dos reservatórios.

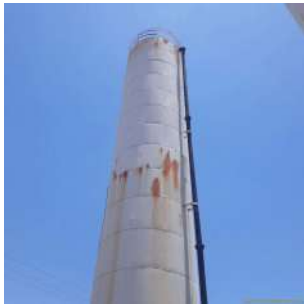
Foto 5 - Vista geral de um dos reservatórios.

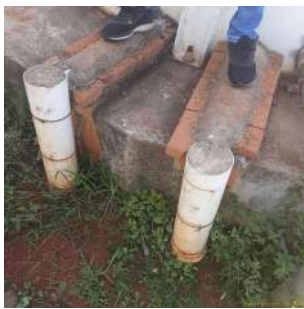
**Foto 6** - Tubulação de entrada de água e comunicação com os demais reservatórios.

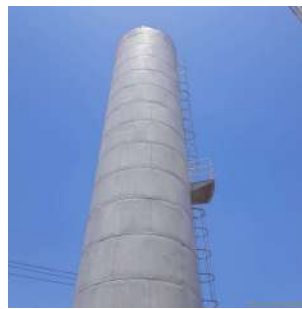
**Foto 7** - Vista geral de um dos reservatórios.

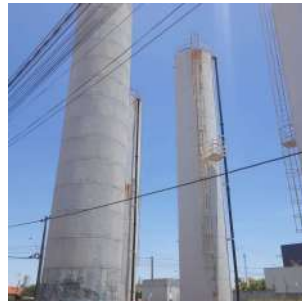
**Foto 8** - Vista geral da área dos reservatórios.

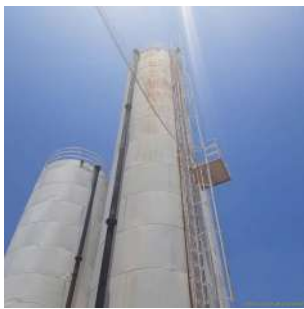
**Foto 2** - Topo de dois reservatórios. Todos com escada de acesso e guarda corpo.

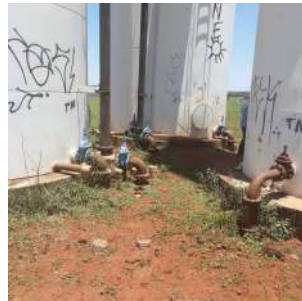
**Foto 4** - Base dos três reservatórios.

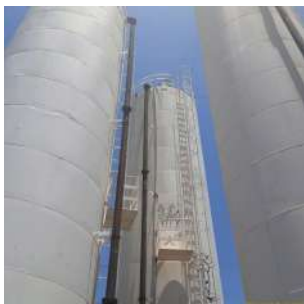
**Foto 5** - Vista detalhada dos três reservatórios.

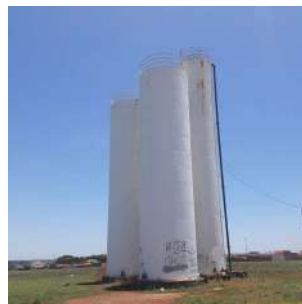
**Foto 6** - Vista geral dos três reservatórios.

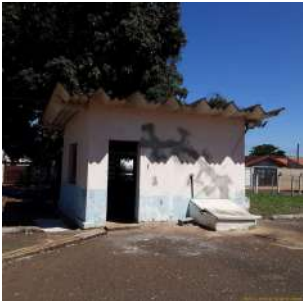
**Foto 1** - Vista da porta de entrada da casa de motobombas.

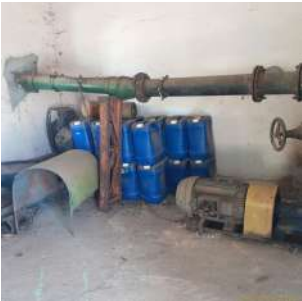
**Foto 2** - Linha de recalque equipada com manômetro para monitoramento da pressão de saída da água.

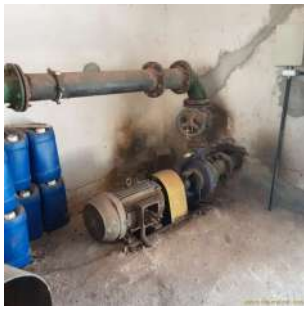
**Foto 3** - Moto bomba em operação.

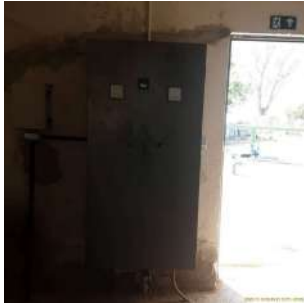
**Foto 5** - Painel elétrico para controle de operação da moto bomba.

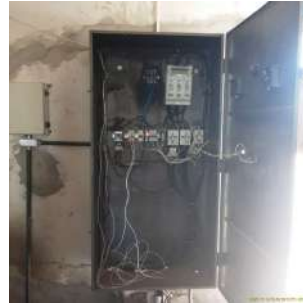
**Foto 6** - Interior do painel elétrico.

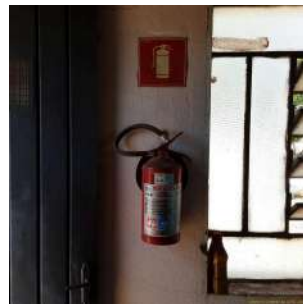
**Foto 7** - Extintor de incêndio.

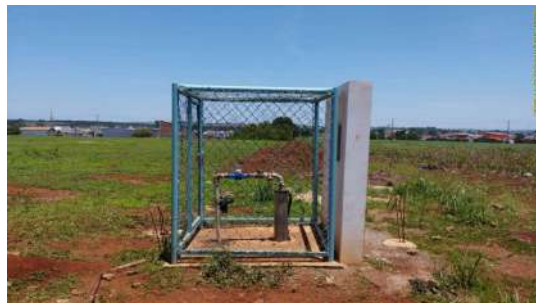
**Foto 6** - Vista Geral do ponto de captação subterrânea.

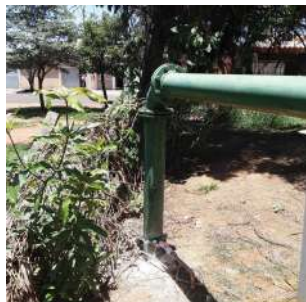
**Foto 1** - Entrada da água bruta.

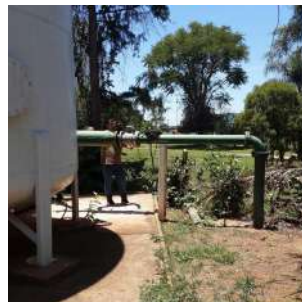
**Foto 2** - Passagem da água bruta para o tanque de floculação/decantação. Neste momento ocorre a adição de PAC e Ali

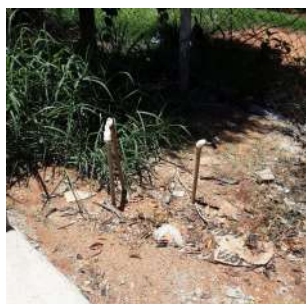
**Foto 3** - À esquerda, tubulação para adição do PAC e à direita, torneira para coleta de água bruta.

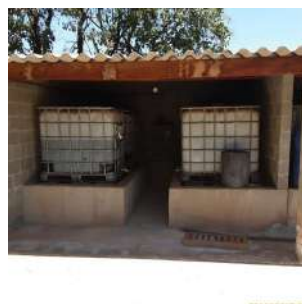
**Foto 4** - Tanques de PAC e as respectivas bombas dosadoras de produto.

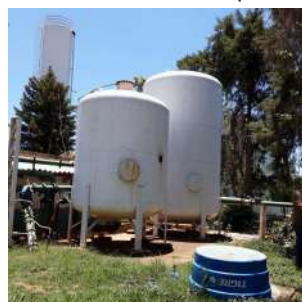
**Foto 6** - Tanque menor corresponde ao filtro de areia, já o tanque maior, floculador/decantador.

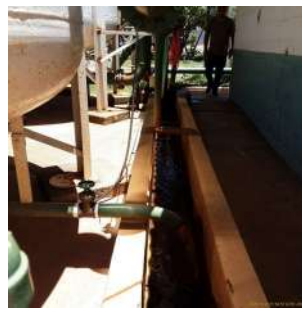
**Foto 8** - Canaleta de descarga do floculador/decantador.

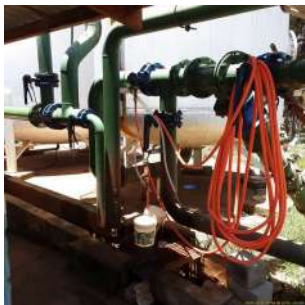
**Foto 9** - Tubulação para lavagem de filtro.

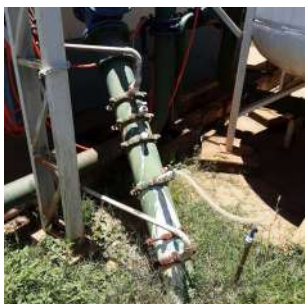
**Foto 11** - Na tubulação, os processos são realizados na seguinte sequência, de cima para baixo: aplicação de flúor, correção do pH e adição de cloro.

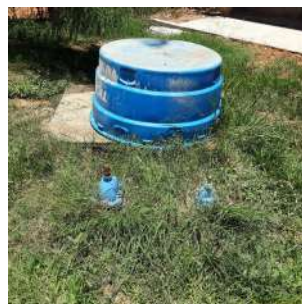
**Foto 12** - Registros para controle da distribuição de água tratada.

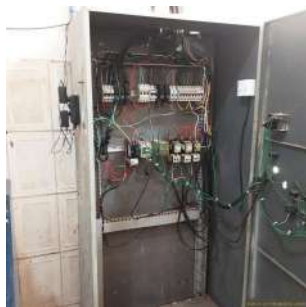
**Foto 16** - Interior do painel elétrico.

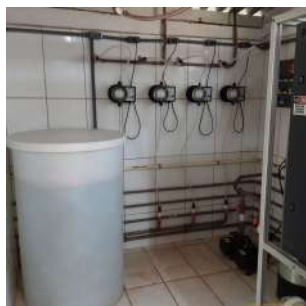
**Foto 20** - Produção de hipoclorito de sódio via eletrólise.

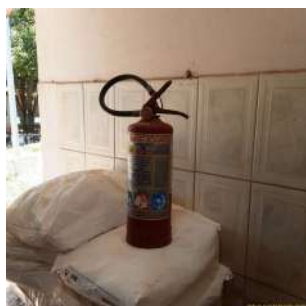
**Foto 22** - Extintor de incêndio.

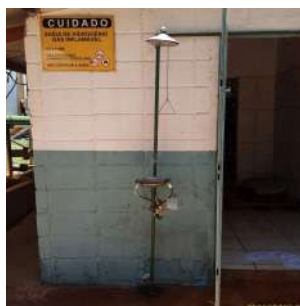
**Foto 23** - Chuveiro de emergência.

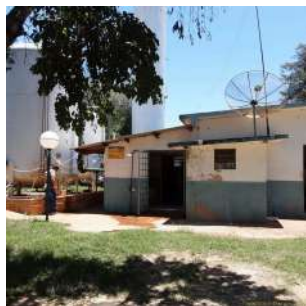
**Foto 24** - Vista geral da ETA.

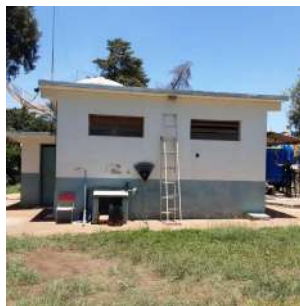
**Foto 25** - Vista geral da ETA.

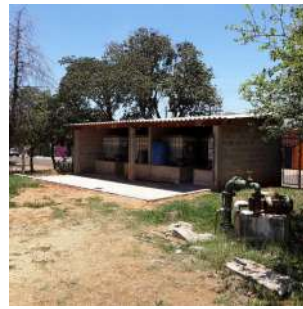
**Foto 27** - Tanques de PAC e aluminato de sódio.

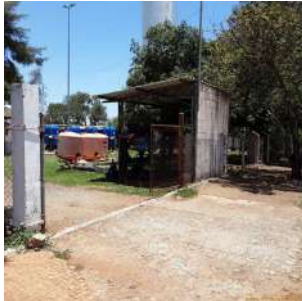
**Foto 28** - Portão de entrada da ETA.

**[ETA-5.6] - Ausência de identificação da área**
