## Relatório de Fiscalização

### RELATÓRIO DE FISCALIZAÇÃO TÉCNICA DOS SISTEMAS DE ÁGUA E ESGOTO DO MUNICÍPIO DE SERRANA

PRESTADOR: DEPARTAMENTO DE ÁGUA E ESGOTO DE SERRANA (DAES)

Em 13 de novembro de 2025 foram realizadas inspeções de campo nos subsistemas de água e esgoto para verificação de Não Conformidades, conforme Resolução ARES-PCJ nº 48 de 28/02/2014.

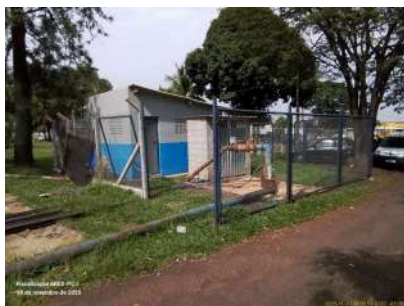
**Foto 1** - Vista geral da captação.

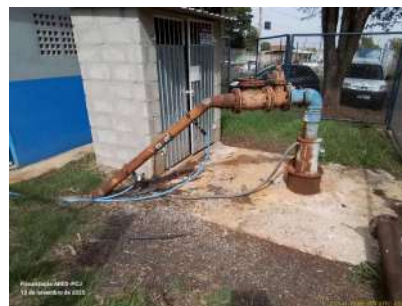
**Foto 2** - Vista geral da captação;

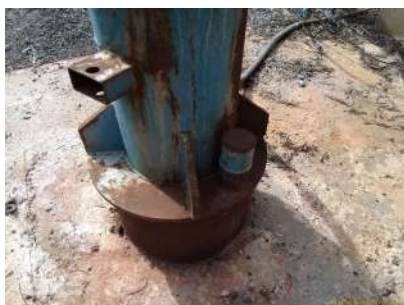
**Foto 3** - Tubo para medição de nível da captação.

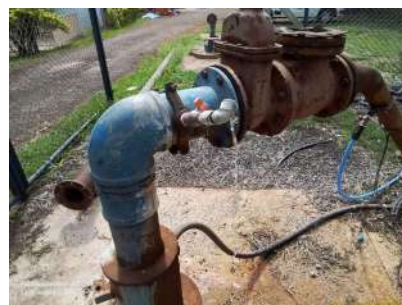
**Foto 4** - Torneira para coleta de água bruta da captação.

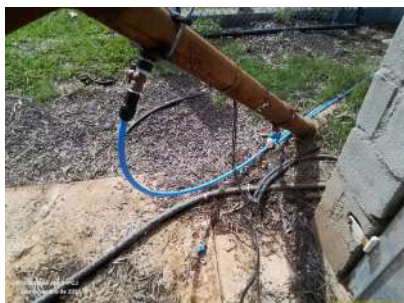
**Foto 5** - Pontos para adição de reagentes químicos utilizados no tratamento da água captada.

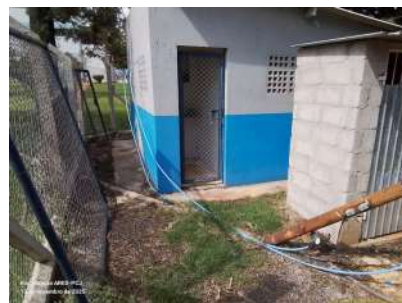
**Foto 6** - Vista do abrigo onde estão os reagentes químicos utilizados no tratamento e as dosadoras.

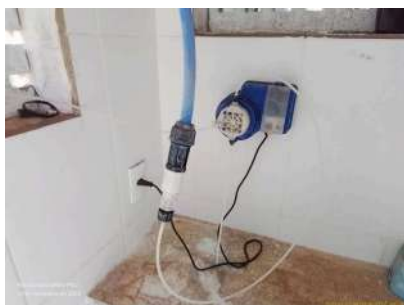
**Foto 7** - Bomba dosadora de reagente hipoclorito de sódio.

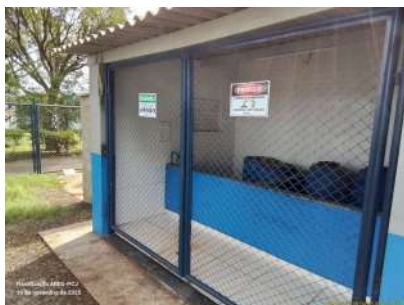
**Foto 9** - Abrigo com reservatórios dos reagentes químicos empregados no tratamento.

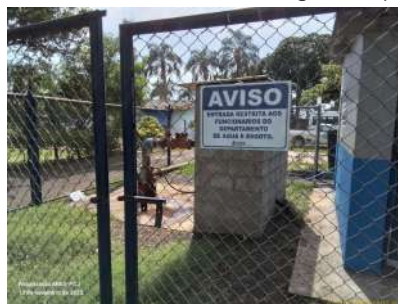
**Foto 11** - Aviso de segurança no cercado ao redor da captação.

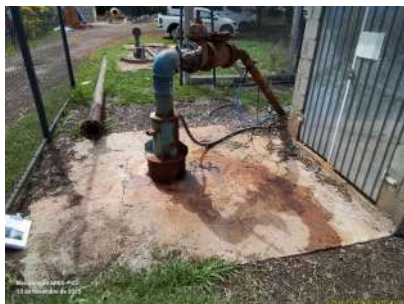
**Foto 12** - Vista geral da captação.

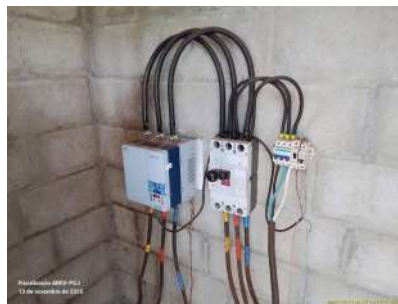
**Foto 13** - Comandos elétricos da unidade.

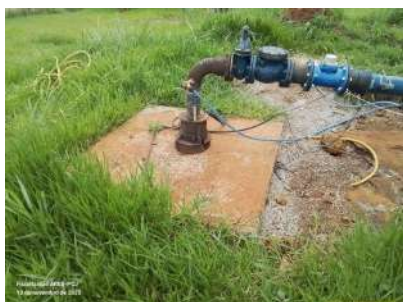
**Foto 1** - Vista geral da captação.

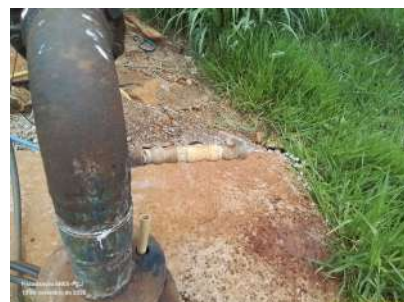
**Foto 2** - Torneira para coleta de água bruta na captação.

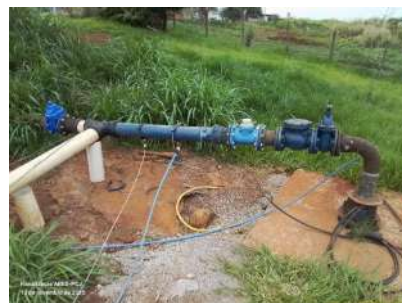
**Foto 5** - Vista geral da captação

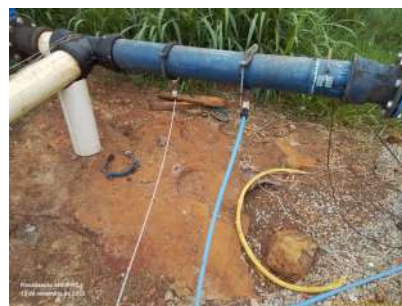
**Foto 7** - Pontos em que são adicionados os reagentes para tratamento da água captada.

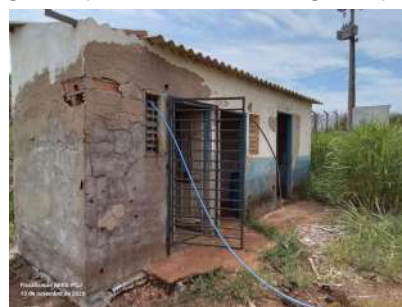
**Foto 8** - Abrigo dos produtos químicos utilizados no tratamento da água.

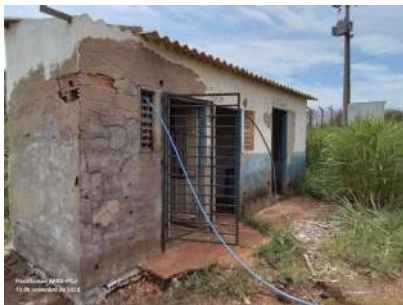
**Foto 1** - Vista externa do abrigo para os produtos químicos.

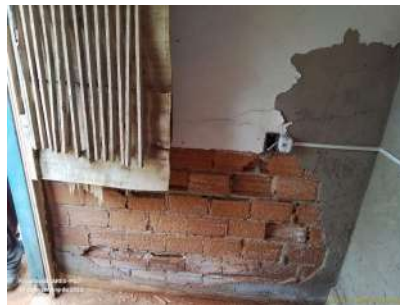
**Foto 2** - Vista interna do abrigo para os produtos químicos.

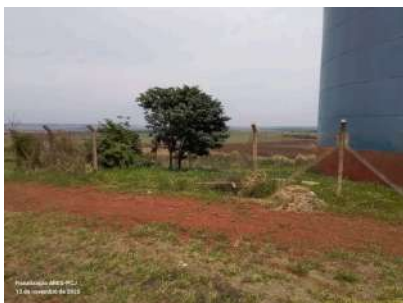
Não há portão na unidade e há vários pontos onde o alambrado está ausente. Não conformidade já registrada no Auto de Notificação 85/2024. Não foi apresentada resolução até o momento.

**Foto 1** - Trecho em que o alambrado que cerca a área está ausente.

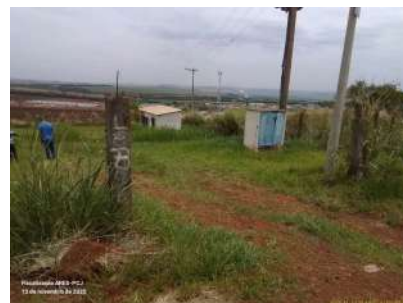
**Foto 2** - Ausência de portão na entrada da área.

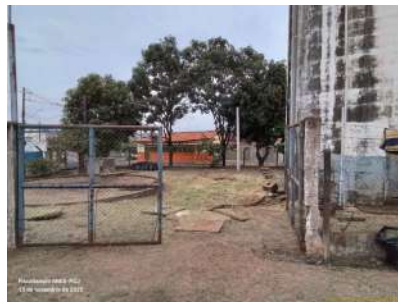
**Foto 2** - Vista da entrada da área onde se localiza o reservatório, evidenciando fechamento com portão.

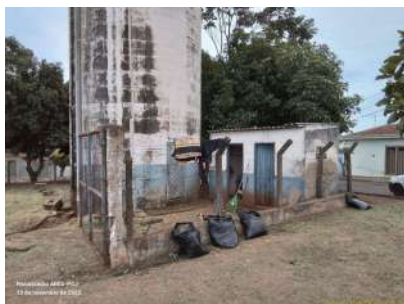
**Foto 3** - Vista da área a partir do passeio público, evidenciando cercamento com alambrado.

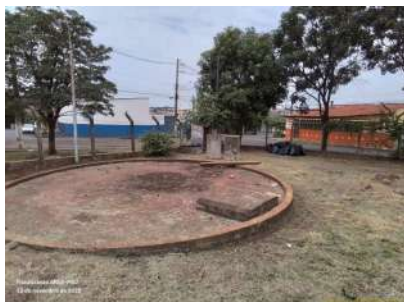
**Foto 5** - Vista da área interna da unidade, evidenciando cercamento.

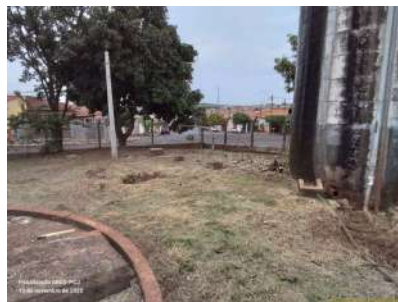
**Foto 6** - Vista da área interna da unidade, evidenciando cercamento.

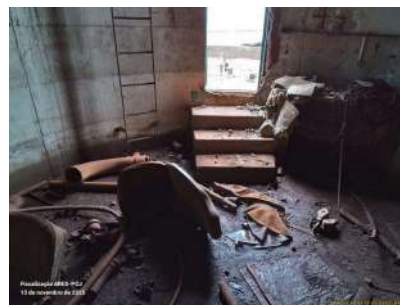
**Foto 4** - Sujeira e entulho no interior da base do reservatório.

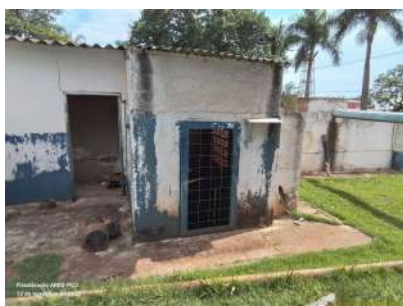
**Foto 1** - Vista externa da EEA.

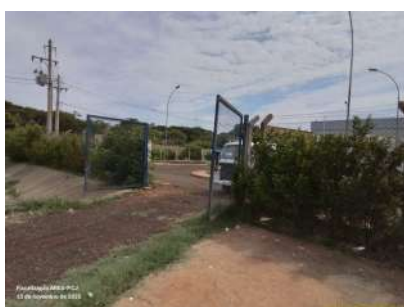
**Foto 1** - Vista do acesso à EEE a partir do passeio público, evidenciando portão de acesso.

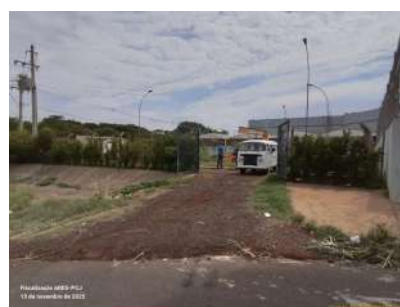
**Foto 2** - Vista do acesso à EEE a partir da via pública, evidenciando cercamento da área.

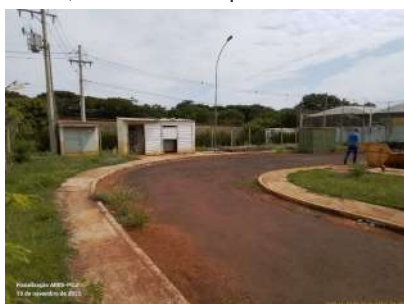
**Foto 3** - Vista da área interna da unidade, evidenciando cercamento da área.

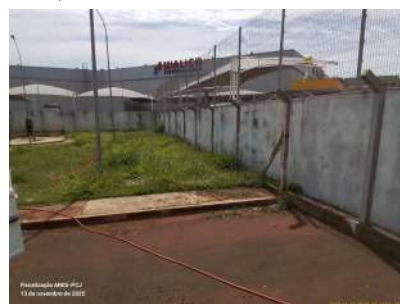
**Foto 4** - Vista da área interna da unidade, evidenciando cercamento da área.

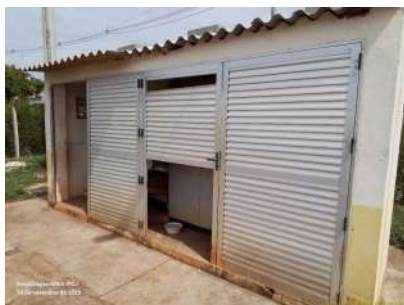
**Foto 9** - Vista externa da cabine que abriga os painéis de comando da unidade.

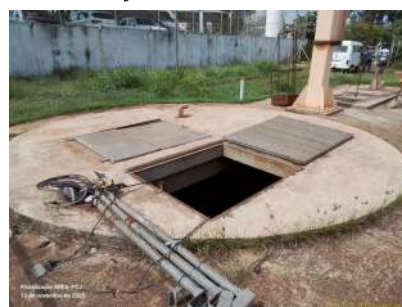
**Foto 14** - Vista externa do poço da EEE.

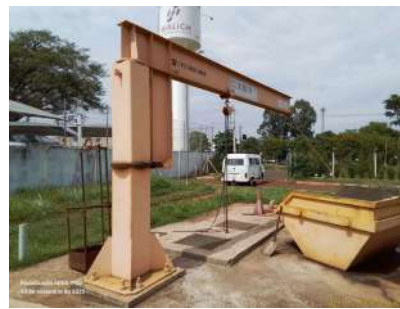
**Foto 17** - Braço com talha para auxílio em operações de manutenção da unidade.

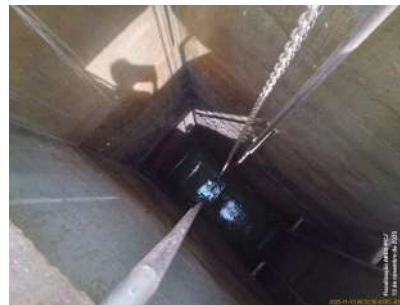
**Foto 19** - Vista do gradeamento com cesto na entrada da EEE.

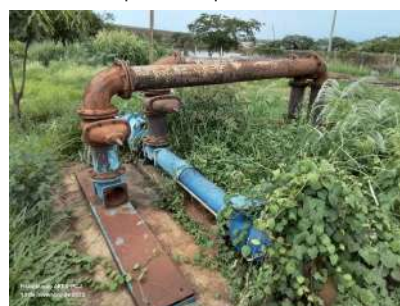
**Foto 4** - Tubulações de recalque da EEE. À esquerda, tubulação onde antes havia a bomba reserva.

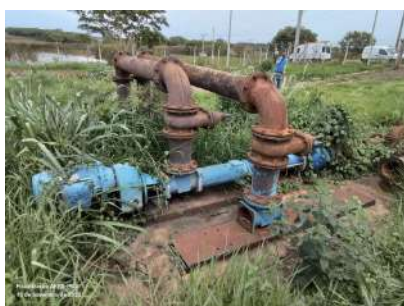
**Foto 5** - Tubulações de recalque da EEE. À direita, tubulação onde antes havia a bomba reserva.

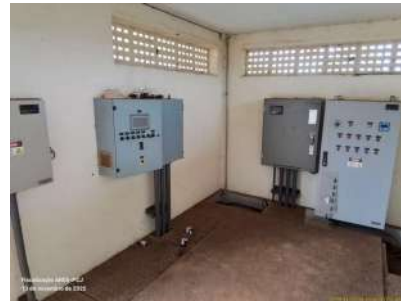
**Foto 12** - Casa de controle de motores 1, próximo ao tratamento preliminar, contando com painéis de comando para os equipamentos instalados no tratamento preliminar e para a iluminação da unidade.

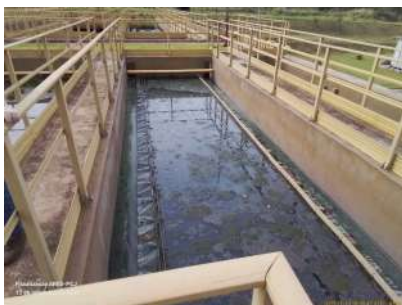
**Foto 15** - Sistema separador trifásico dos UASB. A calha com líquido separa o efluente líquido que seguirá no processo da espuma e artefatos flutuantes, que deveriam ser periodicamente removidos.

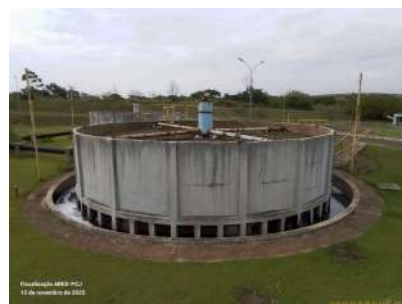
**Foto 21** - Filtro biológico de percolação. O braço rotativo deveria girar e distribuir o efluente uniformemente em todo o filtro, porém, está inoperante.

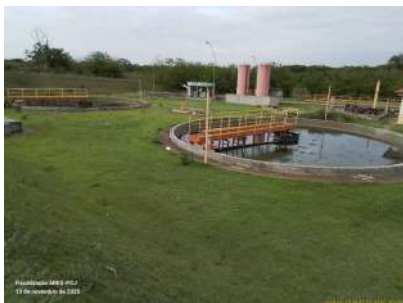
**Foto 22** - Decantadores secundários. O braço rotativo para raspagem do decantador está inoperante em ambos decantadores.

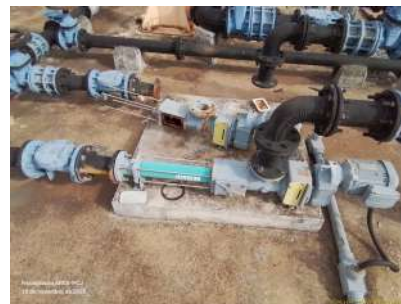
**Foto 28** - Bombas helicoidais para direcionamento de lodo ao processo (recirculação) ou ao skid de desidratação (disposição final).

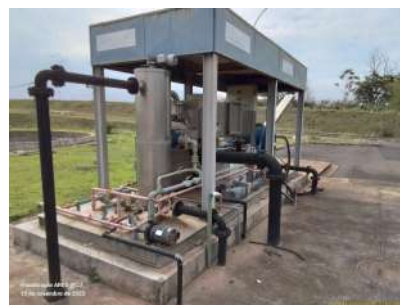
**Foto 32** - Unidade skid para desidratação do lodo gerado está inoperante.

A ETE conta com estrutura para recirculação do lodo ao processo e equipamento tipo skid para sua desidratação, porém ambos estão inoperantes. Não conformidade já registrada no Auto de Notificação 223/2022. Não foi apresentada resolução até o momento.

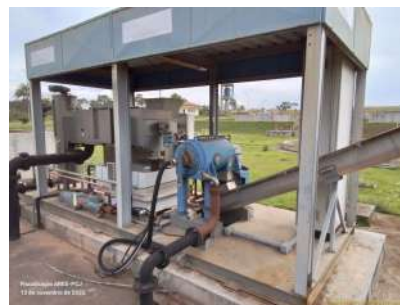
**Foto 34** - Unidade skid para desidratação do lodo gerado está inoperante.

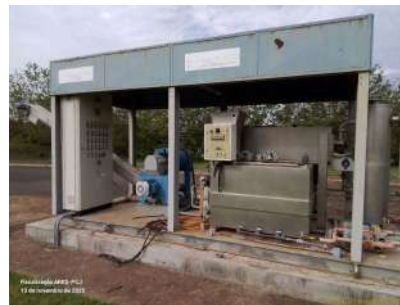
**Foto 4** - Unidade tipo skid para desidratação de lodos está inoperante.
