### RELATÓRIO DE FISCALIZAÇÃO TÉCNICA DOS SISTEMAS DE ÁGUA E ESGOTO DO MUNICÍPIO DE MOGI DAS CRUZES

PRESTADOR: SEMAE - Serviço Municipal de Água e Esgoto de Mogi das Cruzes

Verificação de Não Conformidades

Americana, janeiro de 2026

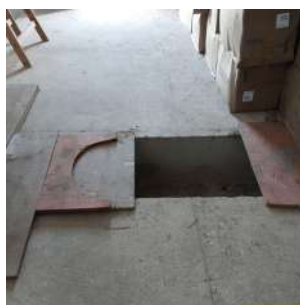
[EEA4.10] Ausência de manutenção, limpeza, conservação e segurança

**Não Conforme**

Existem aberturas no piso que estão sem a devida proteção. É preciso providenciar a instalação de proteção adequada nestes locais para evitar acidentes.

**Foto 2** - Abertura no piso em frente ao painel elétrico.

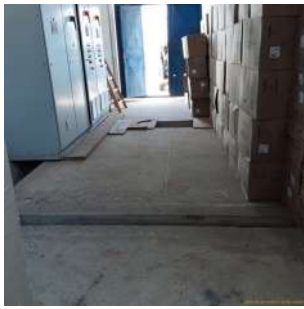
Foto 3 - Abertura no piso próxima ao painel elétrico.

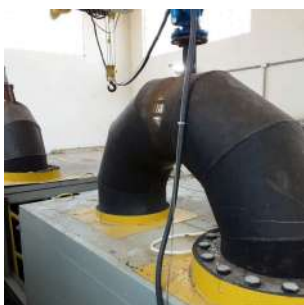
**Foto 8** - Tubulações sobre a estrutura de isolamento acústico.

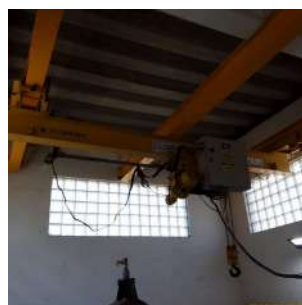
**Foto 9** - Talha utilizada para içamento das bombas.

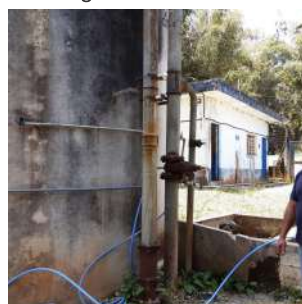
**Foto 10** - Detalhe da tubulação de chegada da água captada no Poço Bela Vista II, é possível visualizar os pontos de aplicação de cloro e flúor na água bruta.

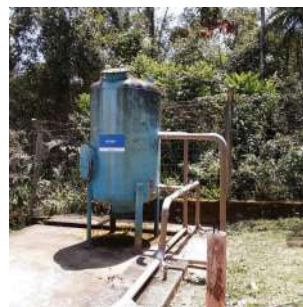
**Foto 14** - Filtro empregado para remoção de ferro e manganês da água captada no Poço Boa Vista I.

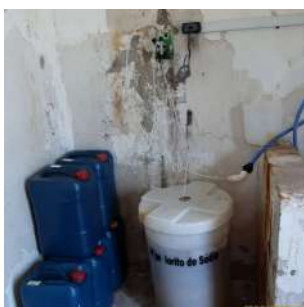
**Foto 16** - Bomba dosadora e tanque de Hipoclorito de Sódio.

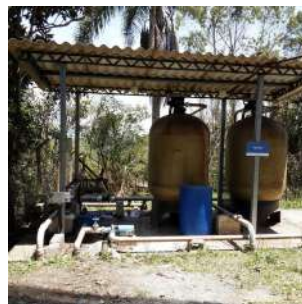
**Foto 12** - Filtros empregados para remoção de ferro e manganês da água captada no Poço Boa

Vista II.

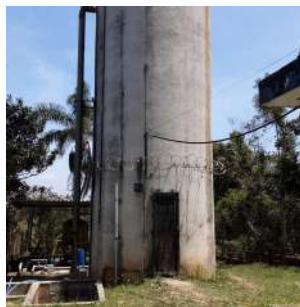
**Foto 5** - Vista geral do reservatório.

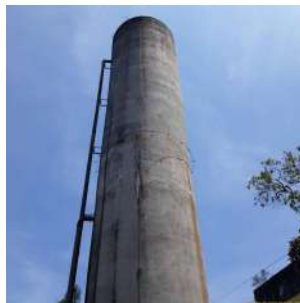
**Foto 6** - Vista geral do reservatório.

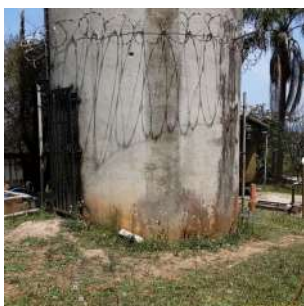
**Foto 7** - Vista geral da base do reservatório.

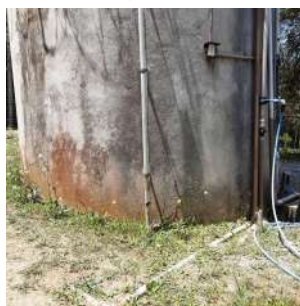
**Foto 8** - Vista geral da base do reservatório.

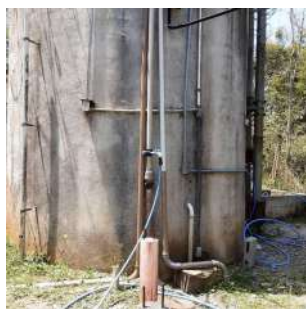
**Foto 13** - Detalhe da tubulação de chegada da água captada no Poço Bela Vista I, é possível visualizar o ponto de aplicação de flúor na água bruta (a cloração é realizada na área onde o poço está instalado).

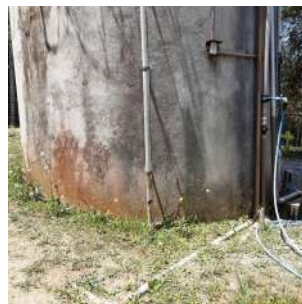
**Foto 8** - Vista geral da base do reservatório.

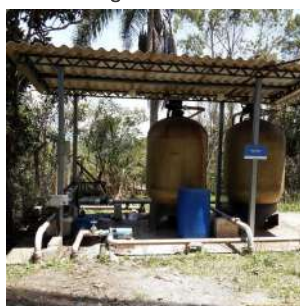
**Foto 12** - Filtros empregados para remoção de ferro e manganês da água captada no Poço Boa Vista II.

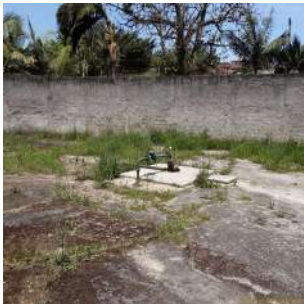
Foto 2 - Vista geral da estrutura do poço.

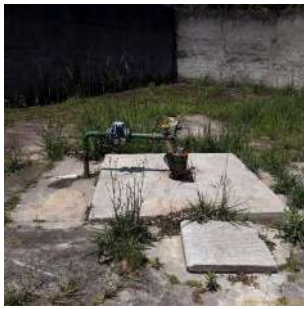
**Foto 3** - Detalhe da laje de proteção.

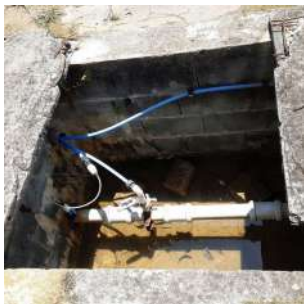
**Foto 9** - Detalhe do ponto de aplicação de cloro e flúor na água bruta, localizado na área dos reservatórios.

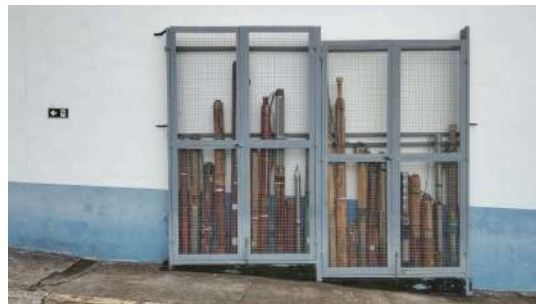
**Foto 10** - Bombas reserva dos poços.

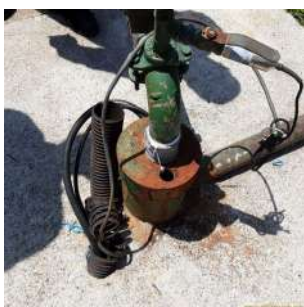
#### Fotos de CSB2.9

[CSB2.9] Ausência de tubo de medição de nível

**Não Conforme**

**Foto 1** - Detalhe do cavalete do poço sem tubo de medição de nível.

Providenciar adequação do tubo de medição de nível, conforme Art. 4.2 da NBR 12212/1992 e Art. 3.4 da IT DPO nº 006 do DAEE.

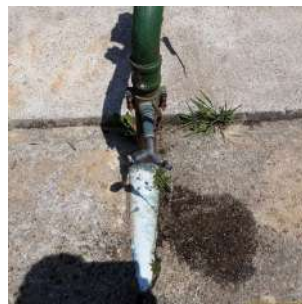
**Foto 5** - Torneira para coleta de água bruta.

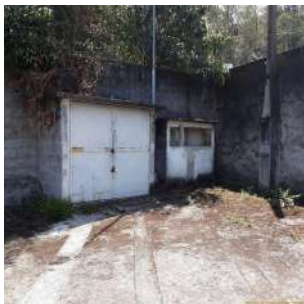
**Foto 6** - Abrigo do painel elétrico do poço.

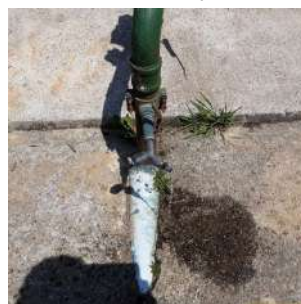
**Foto 5** - Torneira para coleta de água bruta.

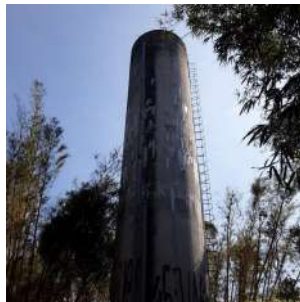
**Foto 3** - Vista geral do reservatório.

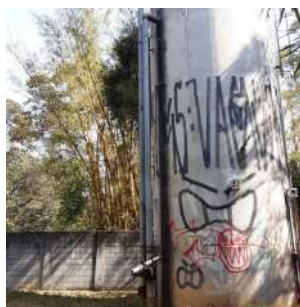
**Foto 5** - Detalhe da tubulação de saída da água do reservatório.

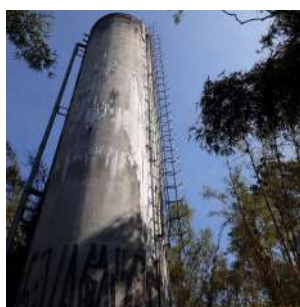
**Foto 7** - Escada de acesso ao topo do reservatório.

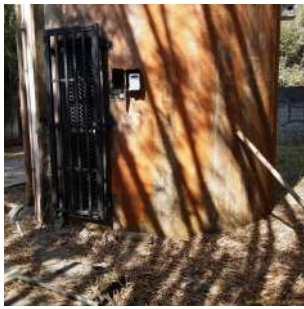
**Foto 8** - Portão de acesso ao interior do reservatório.

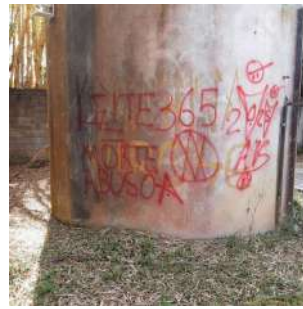
**Foto 9** - Detalhe da base do reservatório.

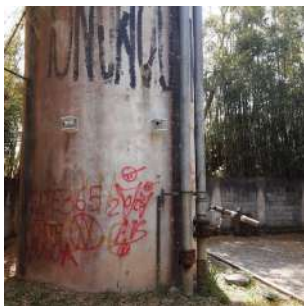
**[RES6.7] Inexistência de para-raios em reservatórios elevados**

**Foto 1** - Detalhe do fio do para raios partido.

O fio de aterramento do para raios está partido, o equipamento deve receber manutenção adequada.

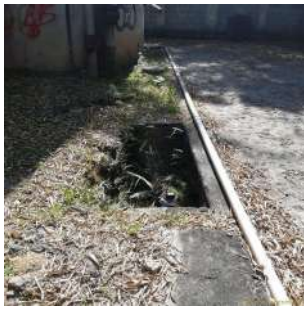
**[RES6.14] Ausência de manutenção, limpeza, conservação e segurança**

Foto 1 - Abertura no piso próximo ao reservatório.

Há uma abertura no piso do entorno do reservatório que está sem a devida proteção. É preciso providenciar a instalação de proteção adequada neste ponto para evitar acidente.

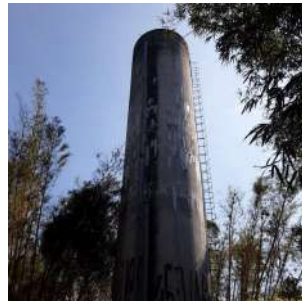
**Foto 3** - Vista geral do reservatório.

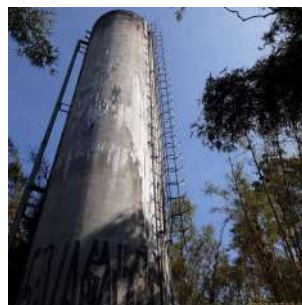
**Foto 7** - Escada de acesso ao topo do reservatório.

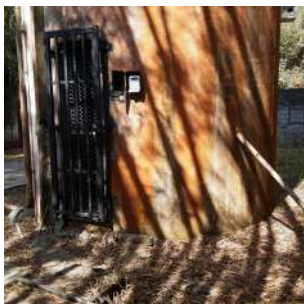
**Foto 8** - Portão de acesso ao interior do reservatório.

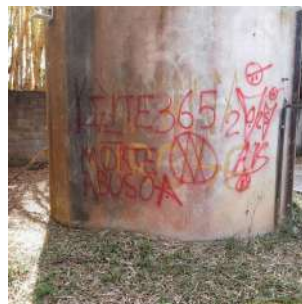
**Foto 9** - Detalhe da base do reservatório.

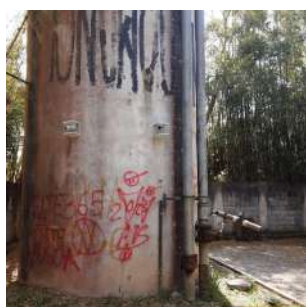
**Foto 1** - Detalhe do fio do para raios partido.

O fio de aterramento do para raios está partido, o equipamento deve receber manutenção adequada.

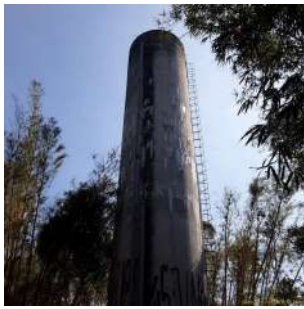
**Foto 3** - Vista geral do reservatório.

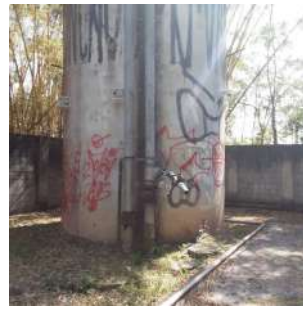
**Foto 4** - Tubulações de entrada e saída de água no reservatório.

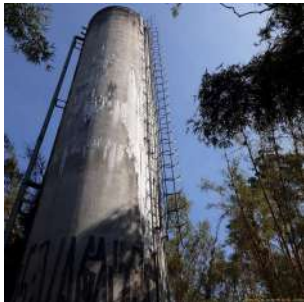
**Foto 7** - Escada de acesso ao topo do reservatório.

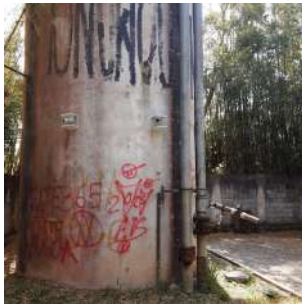
**[RES6.7] Inexistência de para-raios em reservatórios elevados**

O fio de aterramento do para raios está partido, o equipamento deve

receber manutenção adequada.

**Foto 1** - Detalhe do fio do para raios partido.

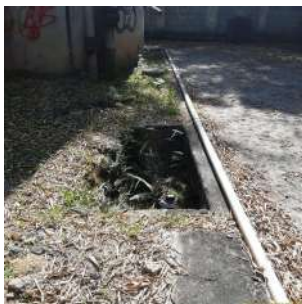
**[RES6.14] Ausência de manutenção, limpeza, conservação e segurança**

Há uma abertura no piso do entorno do reservatório que está sem a devida proteção. É preciso providenciar a instalação de proteção adequada neste ponto para evitar acidente.

**Foto 1** - Abertura no piso próximo ao reservatório.

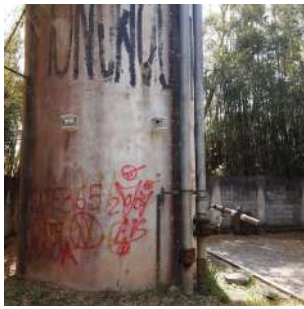
**[RES6.7] Inexistência de para-raios em reservatórios elevados**

O fio de aterramento do para raios está partido, o equipamento deve receber manutenção adequada.

**Foto 1** - Detalhe do fio do para raios partido.

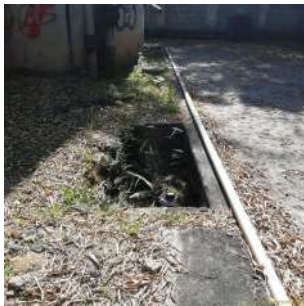
[RES6.14] Ausência de manutenção, limpeza, conservação e segurança

Há uma abertura no piso do entorno do reservatório que está sem a devida proteção. É preciso providenciar a instalação de proteção adequada neste ponto para evitar acidente.

**Foto 1** - Abertura no piso próximo ao reservatório.

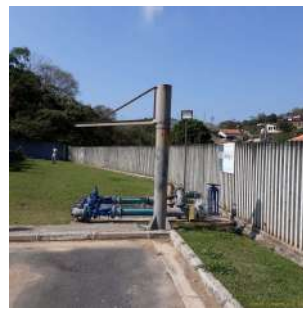
**Foto 4** - Vista geral da elevatória.

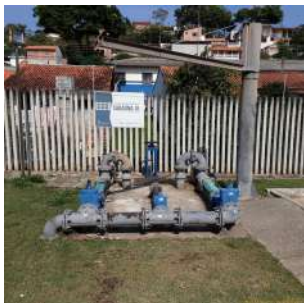
**Foto 1** - Vista geral da elevatória.

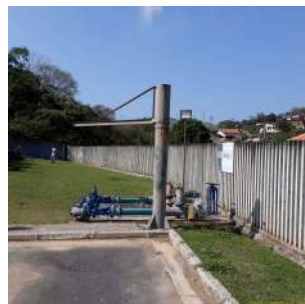
**Foto 4** - Vista geral da elevatória.
