### RELATÓRIO DE FISCALIZAÇÃO TÉCNICA DOS SISTEMAS DE ÁGUA E ESGOTO DO MUNICÍPIO DE DUMONT

PRESTADOR: Departamento Municipal de Engenharia, Obras, Meio Ambiente, Agricultura e Serviços  
Municipais

#### Verificação de Não Conformidades

Ribeirão Preto, janeiro de 2026

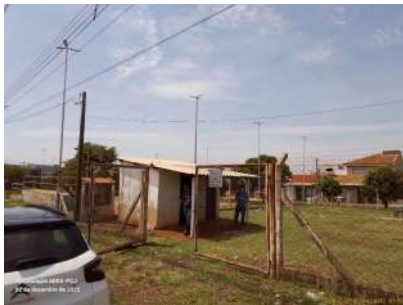
**Foto 1** - Vista geral da área a partir do passeio público, evidenciando cercamento da área.

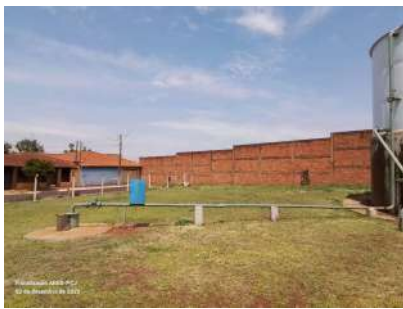
**Foto 3** - Vista geral da captação.

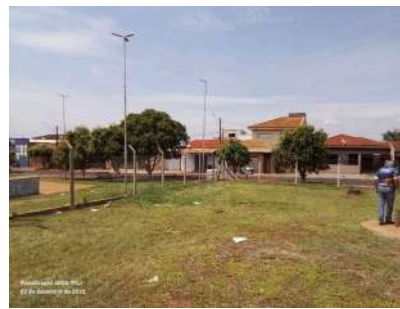
**Foto 4** - Vista da parte interna da unidade, indicando cercamento da área.

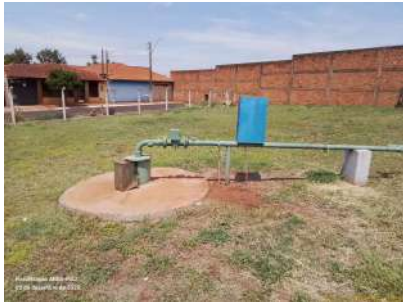
**Foto 5** - Vista geral da captação.

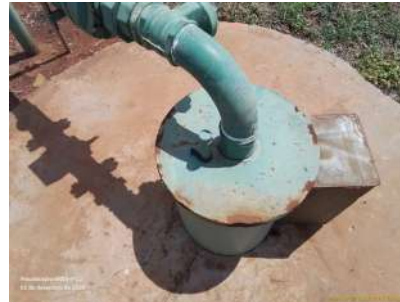
**Foto 6** - Tubo para medição de nível do poço.

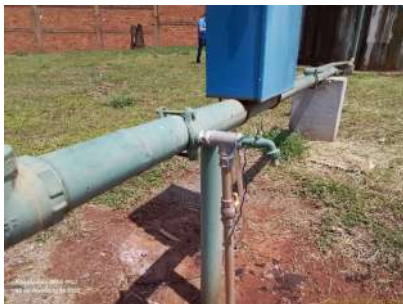
**Foto 7** - Torneira para coleta de água bruta da captação.

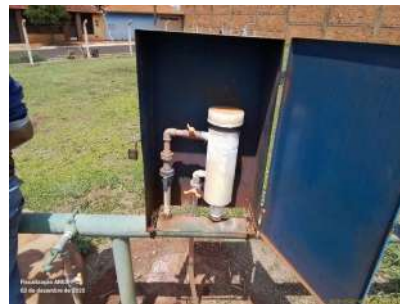
**Foto 8** - Dosador de cloro e flúor (pastilhas) da captação.

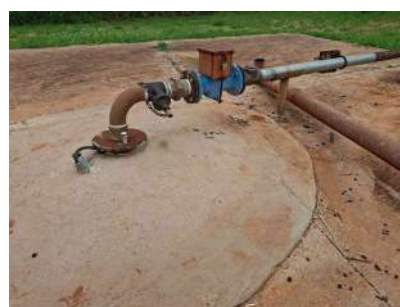
**Foto 2** - Vista geral da captação.

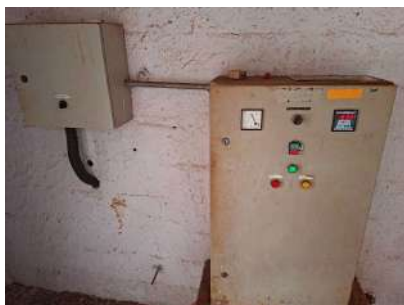
**Foto 8** - Quadro de comando elétrico instalado na unidade.

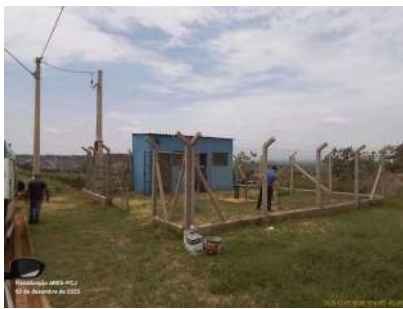
**Foto 1** - Vista geral da unidade a partir do passeio público, evidenciando cercamento da área.

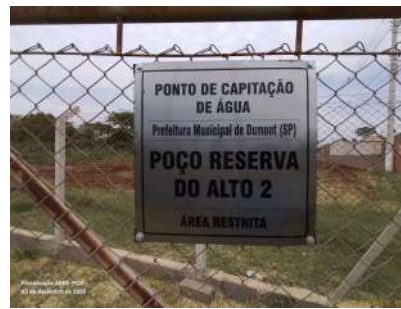
**Foto 2** - Placa de identificação afixada no portão de acesso à área de acesso à área.

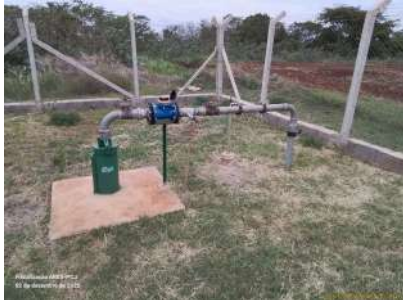
**Foto 3** - Vista geral da captação.

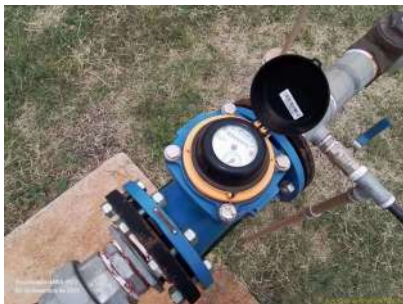
**Foto 5** - Macromedidor instalado na captação.

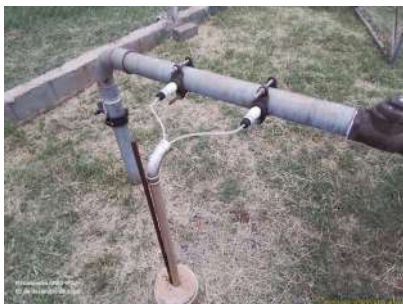
**Foto 7** - Pontos para adição de reagentes químicos utilizados no tratamento da água.

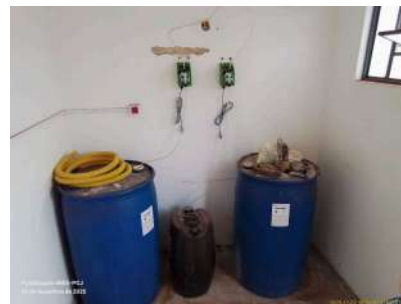
**Foto 8** - Reservatório de reagentes químicos e bombas dosadoras dispostos no interior de edificação existente na unidade.

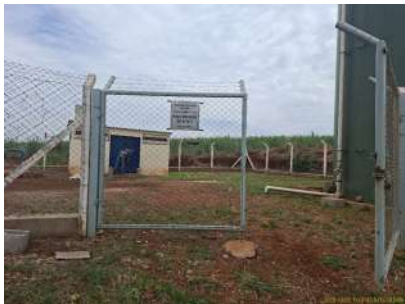
**Foto 1** - Vista da área a partir do passeio público, evidenciando cercamento da área.

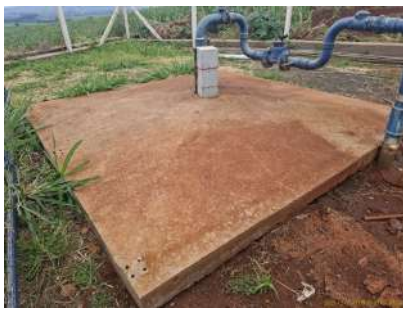
**Foto 3** - Vista geral da captação.

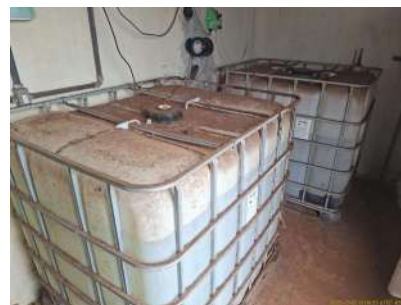
**Foto 9** - Reservatório dos produtos químicos utilizados no tratamento da água.

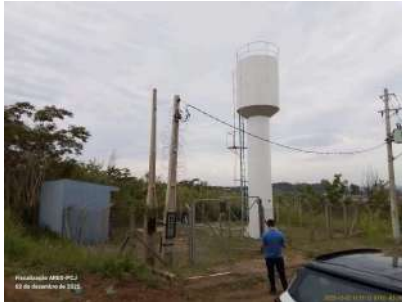
**Foto 1** - Vista geral da unidade a partir do passeio público, evidenciando cercamento da área.

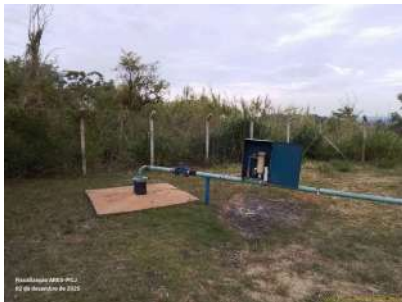
**Foto 3** - Vista geral da captação.

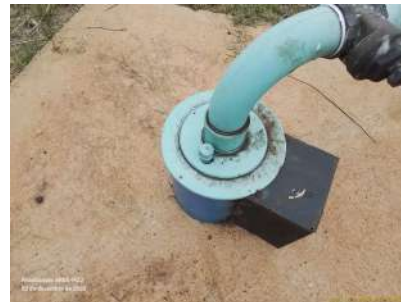
**Foto 4** - Tubo para medição de nível do poço.

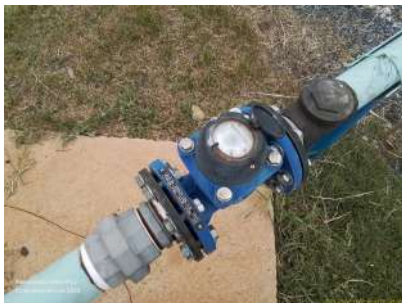
**Foto 5** - Macromedidor instalado na captação.

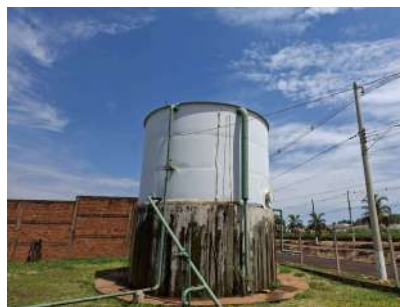
**Foto 6** - Vista geral do reservatório.

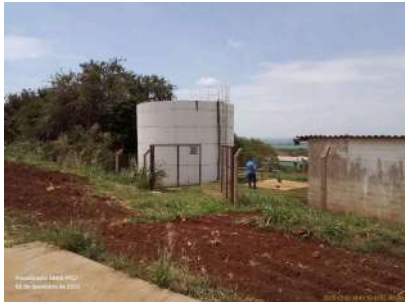
**Foto 1** - Vista geral da área a partir do passeio público, evidenciando cercamento da unidade.

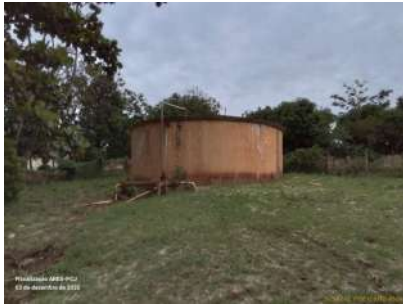
**Foto 4** - Base de alvenaria construída na área, preparada para instalação de novo reservatório que substituirá o reservatório atual.

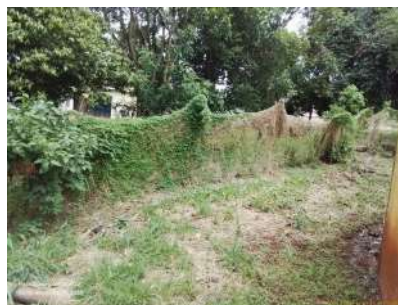
**Foto 1** - Trecho do cercamento da área colapsando.

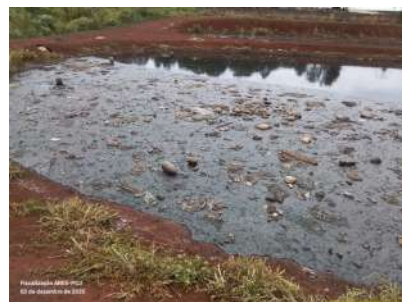
São necessárias várias intervenções para manutenção da unidade. Há mato alto crescendo ao redor do tratamento preliminar, sendo necessário roçada; há acúmulo de resíduos grosseiros na superfície das duas primeiras lagoas da ETE; existem caixas de passagem com a tampa danificada; uma caixa de passagem, localizada na saída de uma das lagoas, colapsou com o afundamento do terreno; foi verificado vazamento na estrutura de alvenaria que conduz o efluente final da unidade ao corpo receptor; é necessário dragagem para remoção do sedimento nas lagoas, acumulados desde o início da operação da unidade em 2005.

**Foto 6** - As duas lagoas anaeróbicas apresentam acúmulo de resíduos na superfície.
