### RELATÓRIO DE FISCALIZAÇÃO TÉCNICA DO SISTEMA DE ABASTECIMENTO DE ÁGUA DO MUNICÍPIO DE AMERICANA

PRESTADOR: DEPARTAMENTO DE ÁGUA E ESGOTO (DAE) DE AMERICANA

Fiscalização Programada - Verificação de Não Conformidades

Americana, fevereiro de 2026

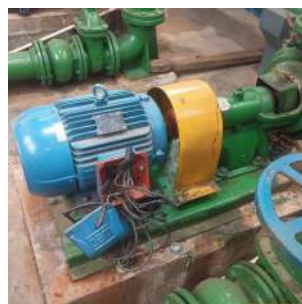
**Foto 5** - Conjunto motobomba 1, com fios expostos na caixa de ligação elétrica.

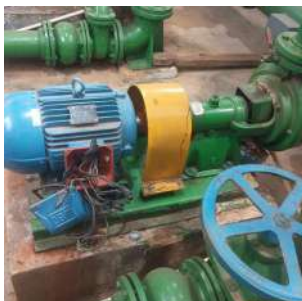
[EEA4.10] Ausência de manutenção, limpeza, conservação e segurança

**Não Conforme**

Ausência de tampa da caixa de ligação elétrica.

**Foto 1** - Motor do conjunto motobomba sem tampa e exposição de fios elétricos.

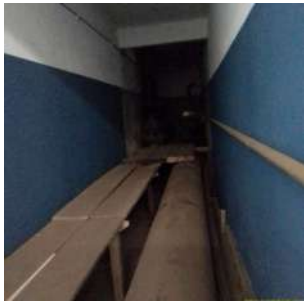
**Foto 16** - Válvula gaveta (área sem iluminação)

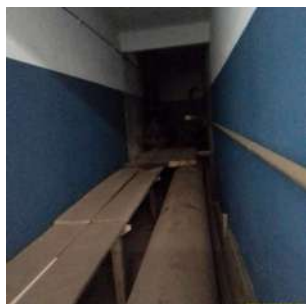
Foram identificadas não conformidades nesta categoria: **1)** Fios elétricos expostos em diversos locais dentro da EEAT (fotos 3 e 4). O prestador deve providenciar adequação e organização da parte elétrica, de modo a evitar acidentes e garantir adequação operação do local. **2)** Ausência de tampa da caixa de ligação elétrica do motor do equipamento 3 (Fotos 2 e 4); **3)** Passarela irregular (madeira e aparentemente não estável) e ausência de

iluminação adequada em local dentro da EEAT (Foto 1). O prestador deve providenciar adequação no livre acesso ao local indicado da Foto 1.

**Foto 1** - Local sem iluminação e com passarela inadequada.

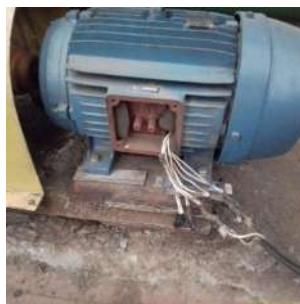
**Foto 2** - Fiação exposta, sem tampa da caixa de ligação elétrica do motor.

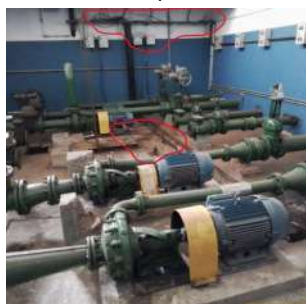
**Foto 3** - Fiação exposta, espelhada pelo chão e pela parede (sem conduíte ou eletrocalha).

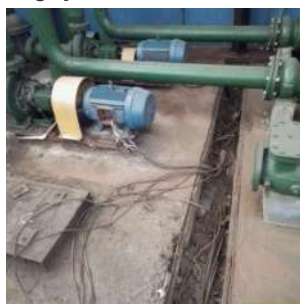
**Foto 4** - Fiação exposta, espelhada pelo chão e pela canaleta de drenagem (local inadequado)

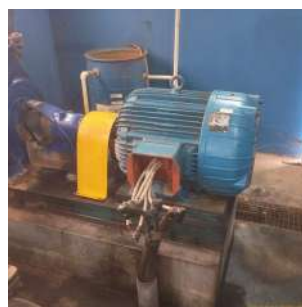
As tampas da caixa de ligação elétrica dos motores estão ausentes, com exposição da fiação. O prestador deve providenciar adequação das tampas.

**Foto 2** - Situação do motor do conjunto motobomba 2.

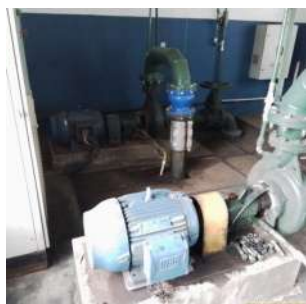
Foram identificadas 2 não conformidades nesta categoria: **1)** O motor do conjunto 2 está com exposição da parte elétrica, sem a tampa da caixa de ligação da fiação (Fotos 1, 2 e 3). O prestador deve providenciar instalação da tampa. **2)** O escoamento da água de drenagem de lubrificação das gaxetas estava com o fluxo interrompido, acumulando água e subindo de nível (Fotos 4 e 5). O prestador deve providenciar limpeza e desobstrução da tubulação para voltar ao escoamento regular.

**Foto 1** - Conjunto motobomba 2 (ao fundo), sem tampa da caixa de ligação elétrica.

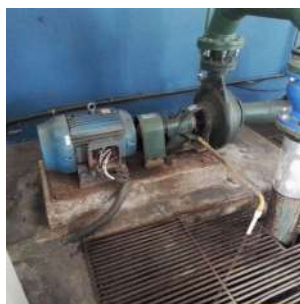
**Foto 2** - Fiação elétrica exposta, sem tampa de proteção

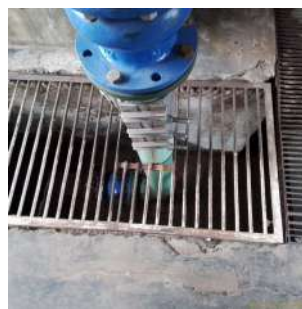
**Foto 4** - Drenagem obstruída impedindo o escoamento da água de lubrificação das gaxetas

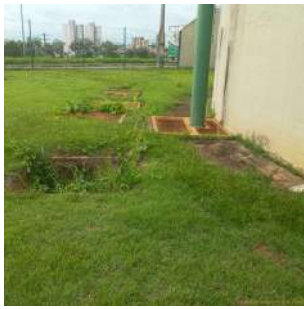
Próximo ao reservatório foi identificada outra caixa de registro sem proteção horizontal (diferente das apontadas no item fiscalizado 13.807).

**Foto 1** - Caixa de registro sem proteção horizontal.

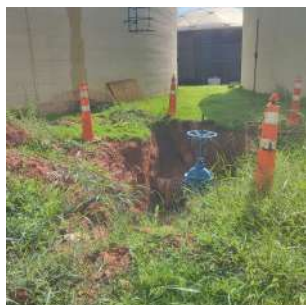
Durante a fiscalização foram identificados dois locais sem proteção adequada: uma área escavada e pouco isolada (Foto 1), onde, segundo o DAE, ainda passará por aterramento e conclusão, e outra caixa de registros (Foto 2) sem tampa ou grade

**Foto 1** - Escavação para obra envolvendo tubulação do local.

horizontal. O prestador deve providenciar fechamento adequado nos dois locais.

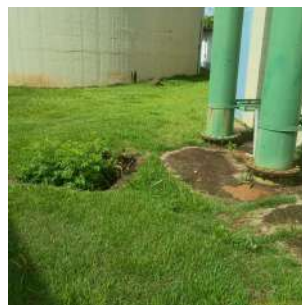
**Foto 2** - Caixa de registro sem proteção horizontal.

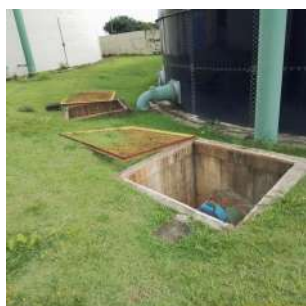
Necessária a limpeza nas caixas de inspeção apontadas, pois há a presença de lixo e vegetação. Também necessário limpar a tampa (grade) de inspeção, pois o mato já emaranhou a tampa, não sendo possível erguê-la do chão e colocar no lugar correto (em cima da caixa de inspeção).

**Foto 1** - Tampa de inspeção tomada pela grama

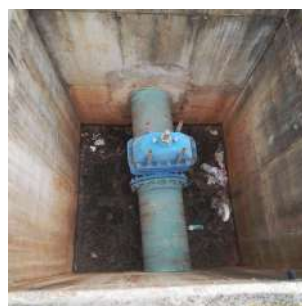
**Foto 2** - Caixa de inspeção com lixo

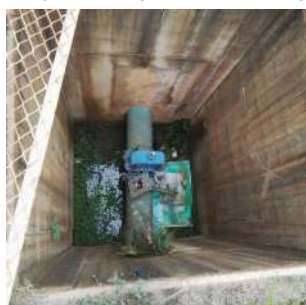
**Foto 3** - Caixa de inspeção com lixo e vegetação

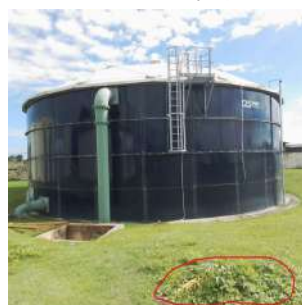
**Foto 4** - Tampa de inspeção tomada pelo mato

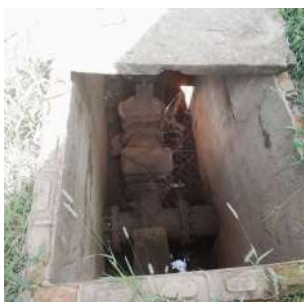
**[RES6.14] Ausência de manutenção, limpeza, conservação e segurança**

Foi identificada ausência de tampas adequadas e devidamente fechadas nas caixas de registros do CR. O prestador deve providenciar a limpeza das caixas e o correto fechamento.

**Foto 1** - Caixa de inspeção aberta.

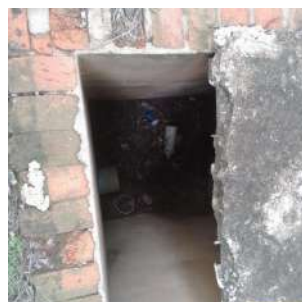
**Foto 2** - Caixa de inspeção aberta.

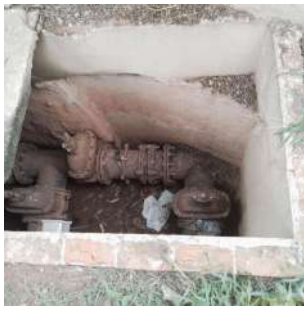
**Foto 3** - Caixa de inspeção aberta.

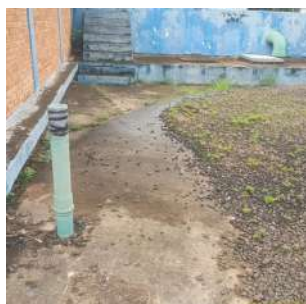
Foram identificadas não conformidades nesta categoria: **1)** Tubulação de ventilação com extremidade superior aberta, sem proteção contra chuva ou entrada de poeira (Foto 1). O prestador deve providenciar instalação de curvas para que a extremidade fique voltada para baixo ou cobertura tipo “chapéu”; **2)** A tampa do vão de passagem da tubulação das Fotos 2 e 3 aparenta ser de madeira e não vedar completamente o local. O prestador deve providenciar tampa adequada e vedação completa do vão.

**Foto 1** - Tubo de ventilação com extremidade voltada para cima.

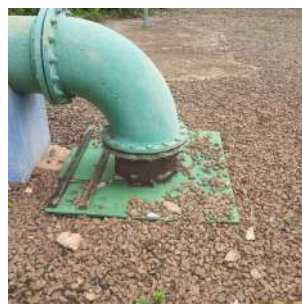
**Foto 2** - Tampa com vãos próximos ao piso.

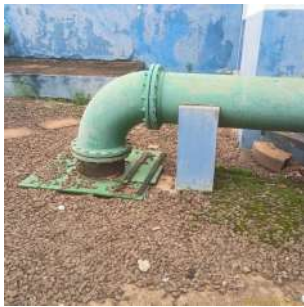
Foto 3 - Tampa com vãos próximos ao piso.

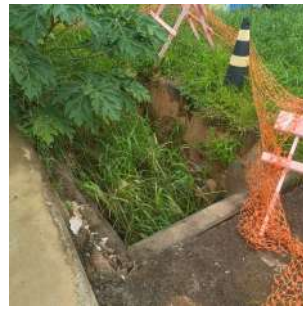
Entre o antigo reservatório elevado (desativado) e a casa de bombas do booster há uma caixa de passagem/registro sem tampa ou proteção, com vegetação em seu interior. O responsável deve providenciar limpeza e proteção adequada.

**Foto 2** - Vegetação no interior da caixa e ausência de tampa ou proteção.

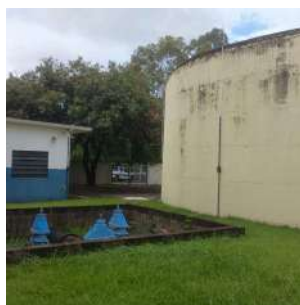
**Foto 7** - Vista geral do reservatório.

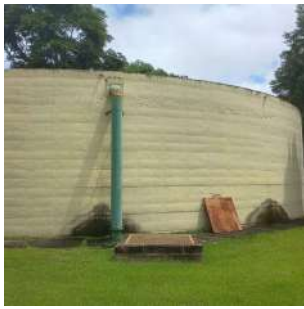
**Foto 3** - Vista lateral e tubo extravasor.

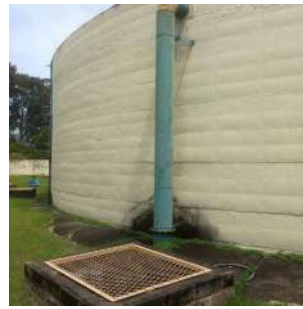
**Foto 4** - Vista lateral e tubo extravasor.

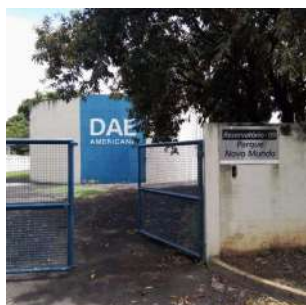
**Foto 1** - Entrada do Centro de Reservação

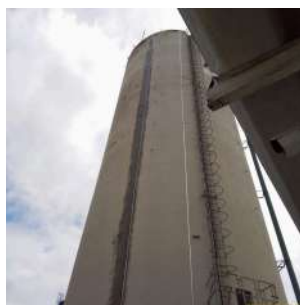
Chuva na noite anterior. A parede molhada no reservatório elevado se trata do escoamento da água da chuva. Recomenda-se que o prestador providencie roçada e limpeza da vegetação dentro das caixas de registro e de passagem das tubulações, de modo a manter o acesso operacional facilitado.

**Foto 2** - Vista externa do reservatório elevado

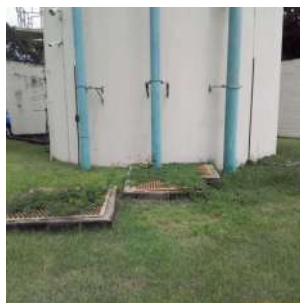
**Foto 4** - Conjunto de tubulações do reservatório e tubo extravasor

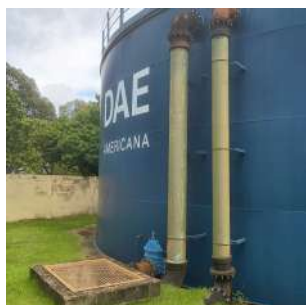
**Foto 3** - Tubulação de abastecimento e extravasor do reservatório.

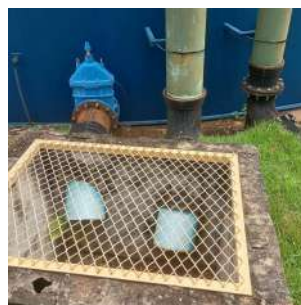
**Foto 4** - Detalhe dos tubos extravasor e de descarga de fundo.

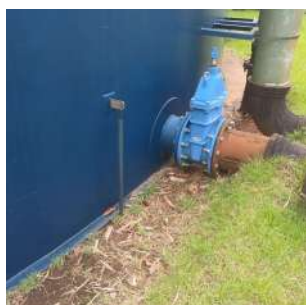
**Foto 5** - Sistema de aterramento do reservatório.
