### RELATÓRIO DE FISCALIZAÇÃO TÉCNICA DOS SISTEMAS DE ÁGUA E ESGOTO DO MUNICÍPIO DE SERTÃOZINHO

PRESTADOR: Serviço Autônomo de Água, Esgoto e Meio Ambiente de Sertãozinho (Saemas)

Verificação de Não Conformidades

Americana, janeiro de 2026

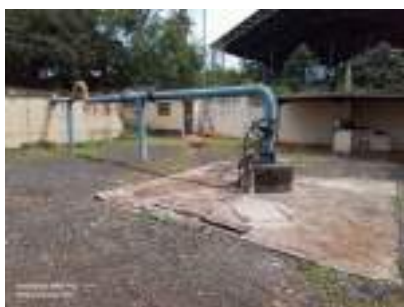
**Foto 1** - Vista geral do poço, cercamento e laje de proteção.

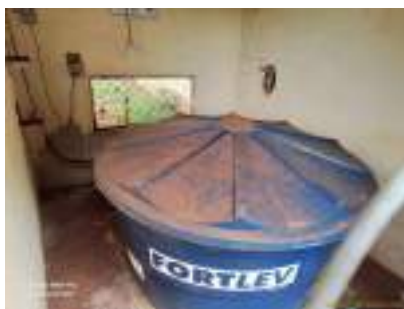
**Foto 6** - Tanque de armazenamento e dosadora de Hipoclorito de Sódio

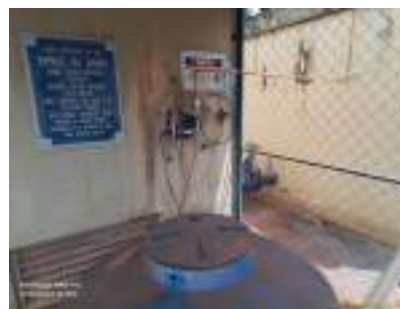
**Foto 7** - Tanque de armazenamento e dosadora de Ácido Fluossilícico. Placa de identificação.

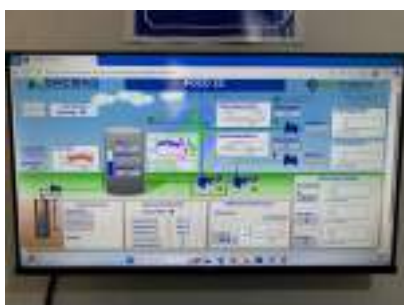
**Foto 13** - CCO P22 - Vazão e acumulado do poço.

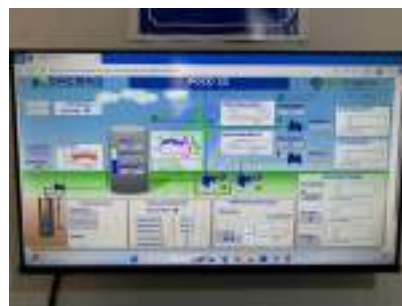
**Foto 15** - CCO P22 - Nível, altura e volume do reservatório.

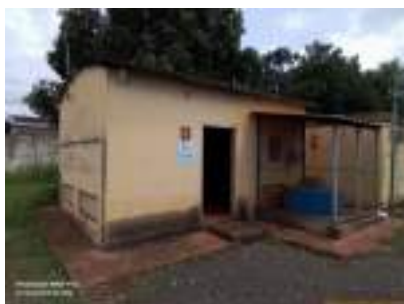
**Foto 1** - Vista geral da edificação da EEA.

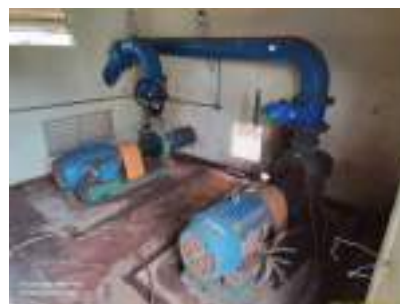
**Foto 2** - Vista do interior da edificação da EEA. Bomna da esquerda para o Centro. Bomba da

direita para o Batalhão.

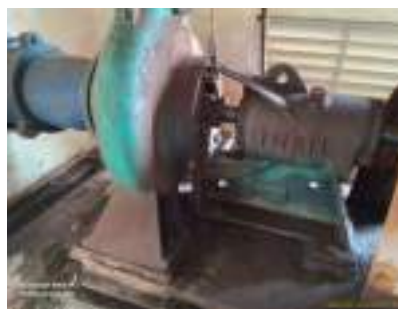
**Foto 3** - Tubo de drenagem da gaxeta da bomba do Batalhão entupido.

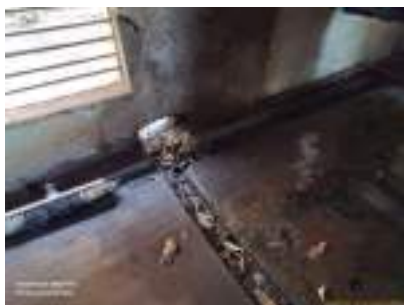
**Foto 4** - Saída da canaleta de drenagem.

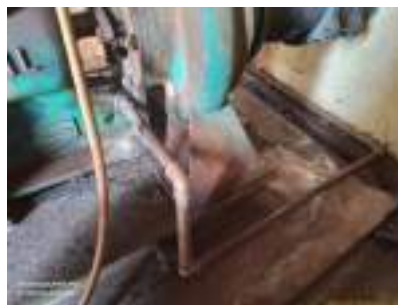
**Foto 5** - Drenagem da gaxeta da bomba do Batalhão.

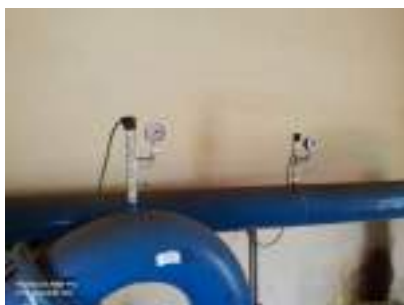
**Foto 6** - Manômetros das linhas de recalque.

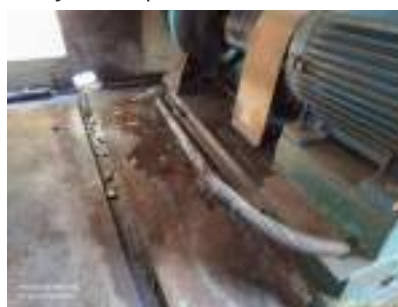
**Foto 9** - Canaleta de drenagem.

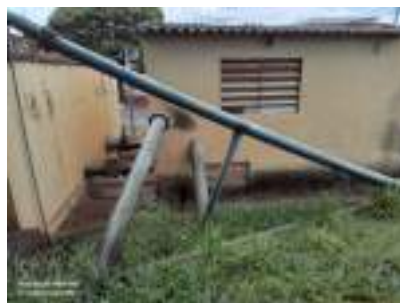
**Foto 14** - Tubulações de recalque.

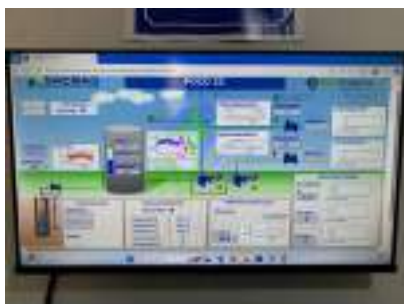
**Foto 15** - CCO P22 - Pressão de saída das EEAs.

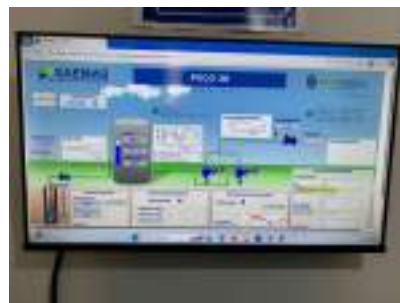
**Foto 21** - CCO P30 - Vazão, acumulado e nível do poço.

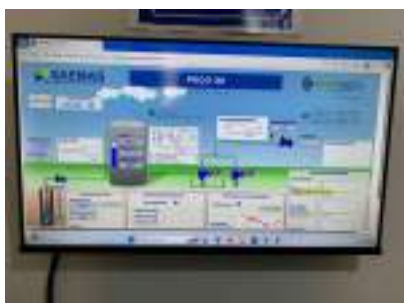
**Foto 22** - CCO P30 - Nível, altura e volume do reservatório.

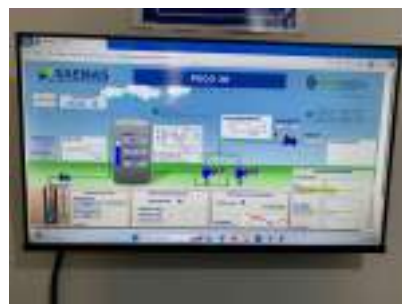
**Foto 22** - CCO P30 - Pressão de saída da EEA.

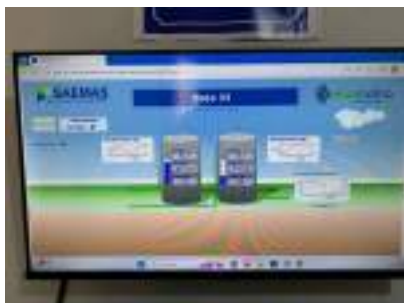
**Foto 15** - CCO P33 - Nível, altura e volume do reservatório 2 concreto.

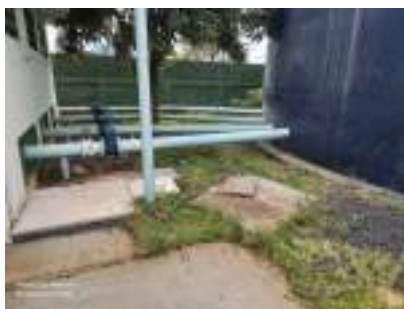
**Foto 3** - Tubulação de sucção da EEA P33.

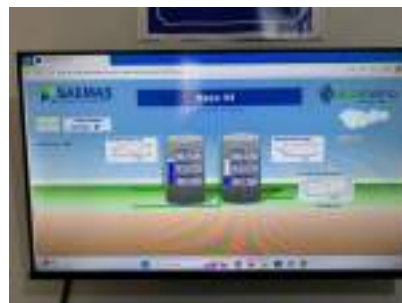
**Foto 10** - CCO P33 - Nível, altura e volume do reservatório 1 metálico.

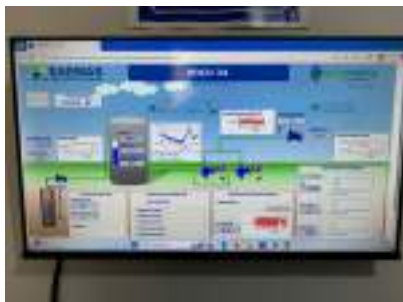
**Foto 17** - CCO P34 - Vazão, acumulado e nível do poço.

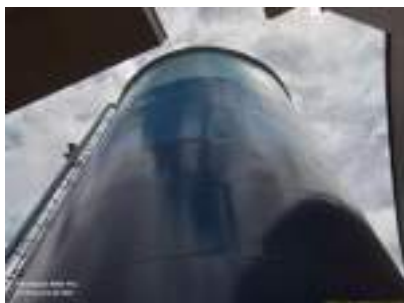
**Foto 5** - Vista do reservatório.

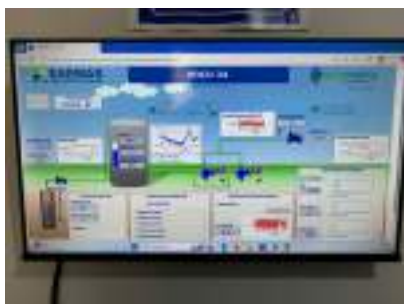
**Foto 7** - CCO P34 - Nível, altura e volume do reservatório.

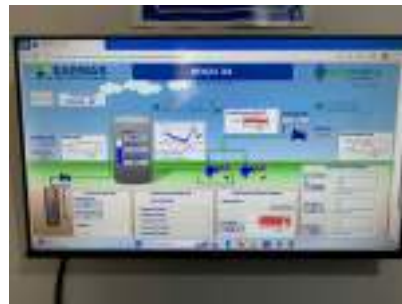
**Foto 18** - CCO P34 - Pressão e vazão de saída da EEA.

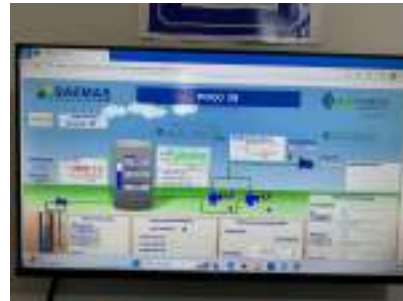
**Foto 15** - CCO P38 - Vazão, acumulado e nível do poço.

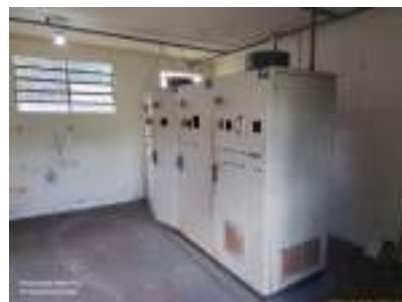
**Foto 4** - Painéis elétricos da EEA. Recomenda-se a identificação adequada dos comandos do painel.

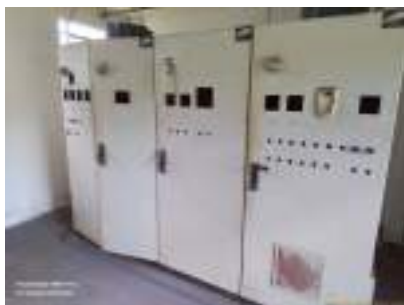
**Foto 7** - Painéis elétricos da EEA. Recomenda-se a identificação adequada dos comandos do painel.

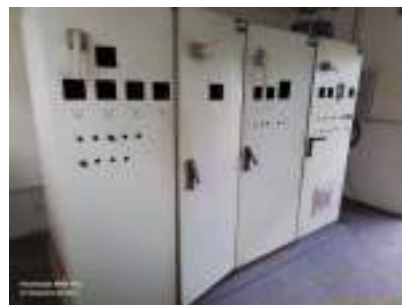
**Foto 8** - Painéis elétricos da EEA. Recomenda-se a identificação adequada dos comandos do painel.

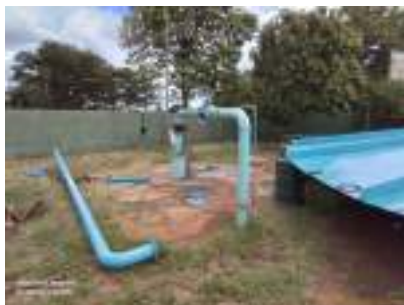
**Foto 1** - Vista geral do poço e cercamento.  
Recomenda-se retirar o material de construção da  
entorno do poço.

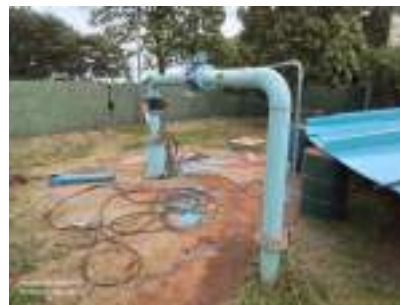
**Foto 2** - Vista geral do poço e cercamento.

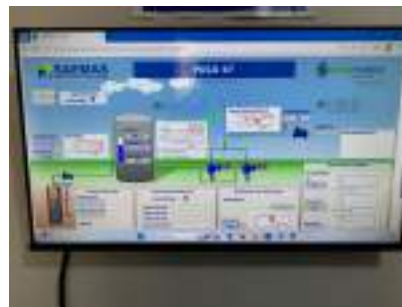
**Foto 15** - CCO P47 - Vazão e acumulado do poço.

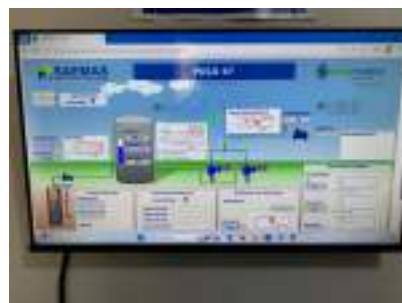
**Foto 19** - CCO P47 - Nível, altura e volume do reservatório.

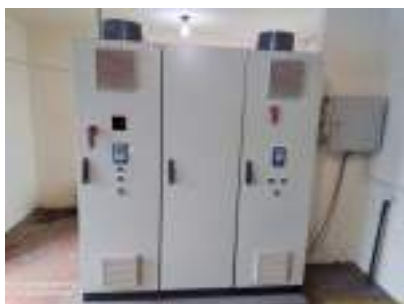
**Foto 5** - Painéis elétricos da EEA. Recomenda-se a identificação adequada dos comandos do painel.

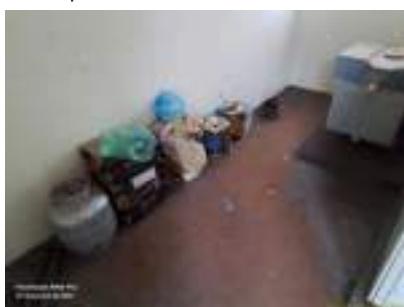
**Foto 3** - Remover material de construção depositado no interior da EEA.

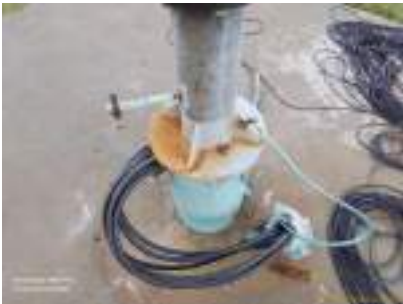
Foto 2 - Tubo para medição de nível sem proteção.

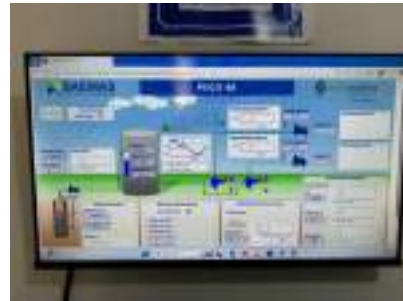
**Foto 21** - CCO P48 - Pressão de saída das duas EEAs.

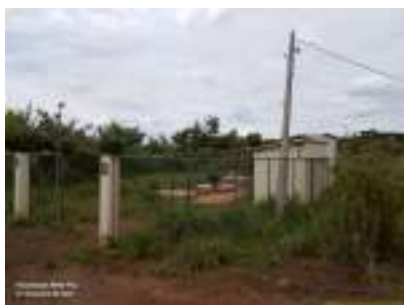
**Foto 1** - Vista externa da EEEB e cercamento.

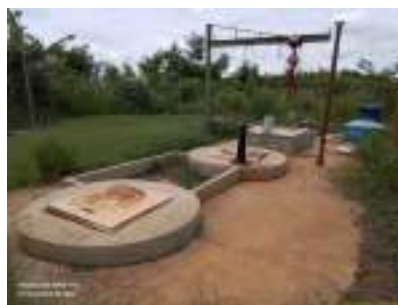
**Foto 2** - Caixas de chegada e poço de sucção.

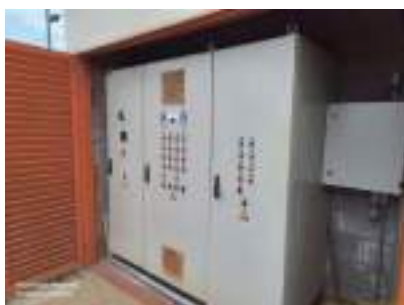
**Foto 7** - Painéis elétricos da EEE. Recomenda-se a identificação adequada dos comandos do painel.

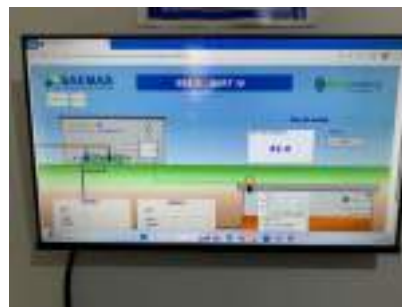
**Foto 14** - CCO EEE5 - Nível da caixa de esgoto.

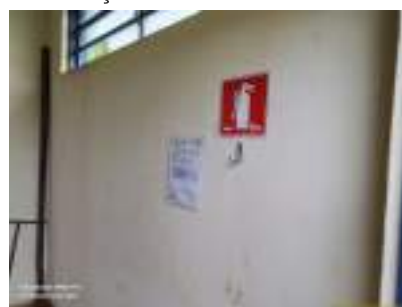
**Foto 12** - Ausência de extintor.

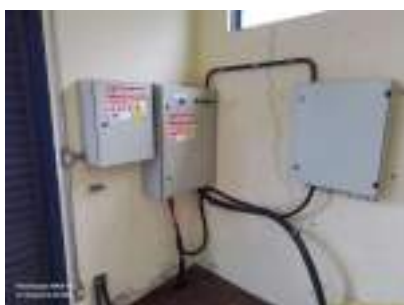
**Foto 15** - Painéis elétricos da EEE. Recomenda-se a identificação adequada dos comandos do painel.

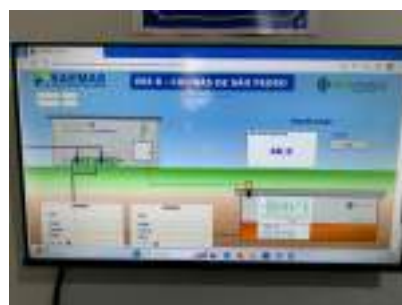
**Foto 16** - CCO EEE8 - Nível da caixa de esgoto.

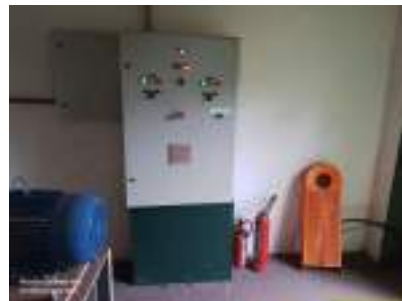
**Foto 7** - Painel elétrico da EEE. Recomenda-se a identificação adequada dos comandos do painel.

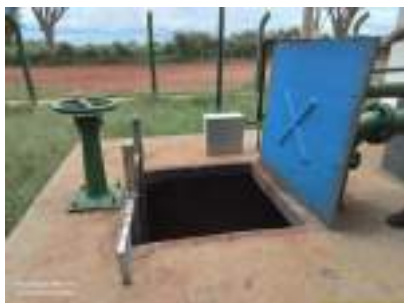
**Foto 2** - Fixar a tampa para evitar acidentes.

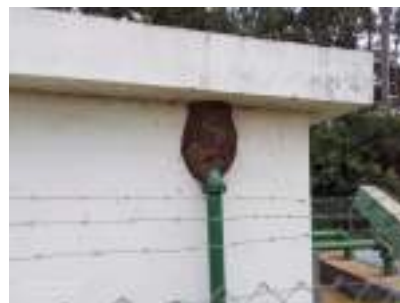
**Foto 3** - Tampa solta e sem fixação.
