RELATÓRIO DE FISCALIZAÇÃO TÉCNICA DOS SISTEMAS DE ÁGUA E ESGOTO DO MUNICÍPIO DE ORLÂNDIA

PRESTADOR: SANEAMENTO DE ORLÂNDIA SPE S/A (SANOR)

Verificação de Não Conformidades

Americana, fevereiro de 2026

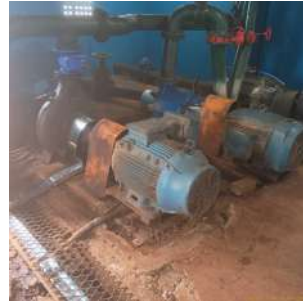
Foto 10 - EEAT ao lado, com calhas na drenagem da gaxeta. A Sanor informou que adotará a mesma solução para a EEAB.

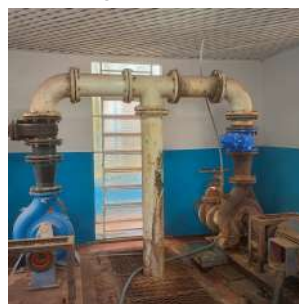
Foto 4 - Conjunto motobomba instalado (direita) e motor ausente do conjunto reserva.

[EEA4.3] Ausência de conjunto moto bomba reserva

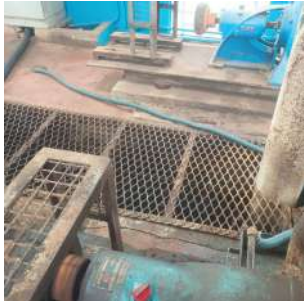
Foto 7 - Drenagem da água de lubrificação de gaxetas, conduzida até ralo próximo.

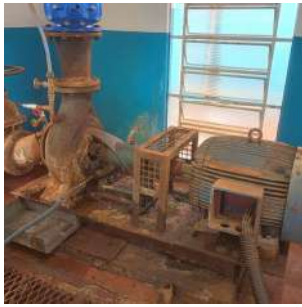
Drenagem sendo realizada e direcionada para fora da unidade.

Foto 1 - Tubulação de drenagem.

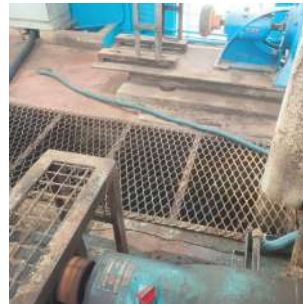
Foto 2 - Direcionamento da drenagem.

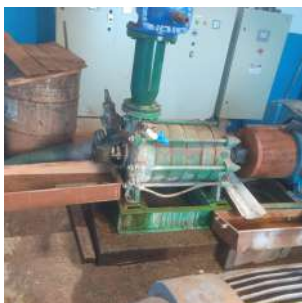
Foto 5 - Ausência de drenagem adequada.

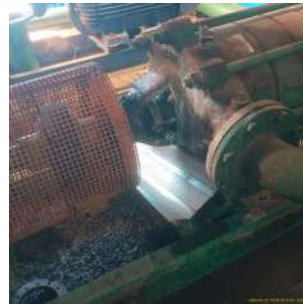
Foto 8 - Calha para a drenagem da água de lubrificação.

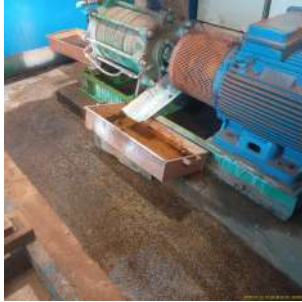
Foto 9 - Caixa para reservação da água de drenagem.

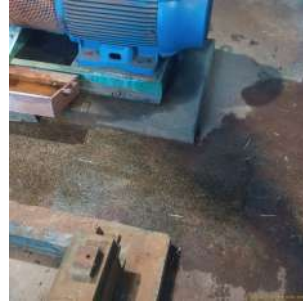
Foto 10 - Piso molhado pela falta de drenagem adequada.

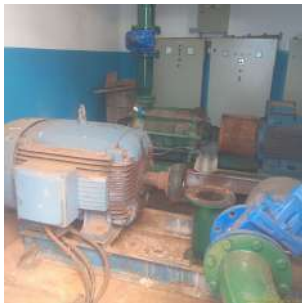
[EEA4.3] Ausência de conjunto moto bomba reserva

Foto 1 - Presença do motor reserva, mas ausência da bomba.

Instalar bomba reserva na EEAT.

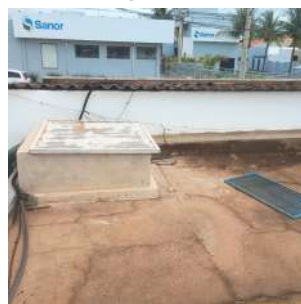
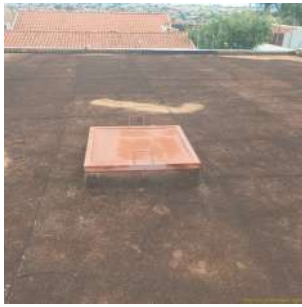
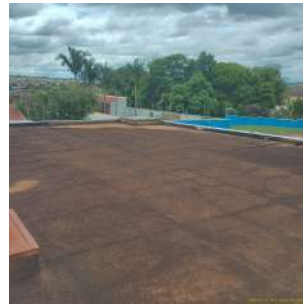
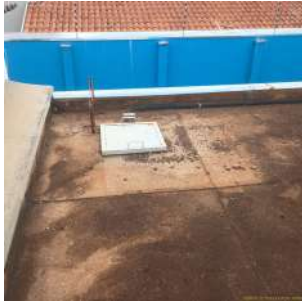
Foto 4 - Tampa de inspeção substituída.

Foto 5 - Tampa de inspeção substituída.

Foto 6 - Tampa de inspeção substituída.

Foto 7 - Tampa de inspeção substituída.

[RES6.10] O reservatório não possui tampas de inspeção em boas condições

Conforme

As tampas foram substituídas.

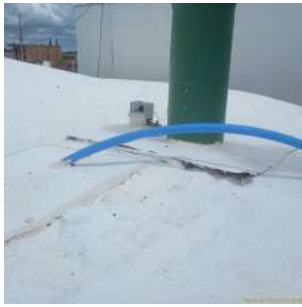
Foto 7 - Uma das entrada de tubulação pela laje do reservatório (Poço P0).

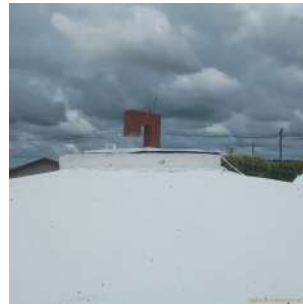
Foto 8 - Tampa de inspeção central, com tubo de ventilação.

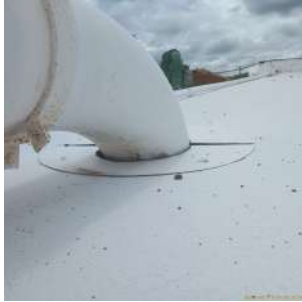
Foto 9 - Segunda entrada de água na laje do reservatório.

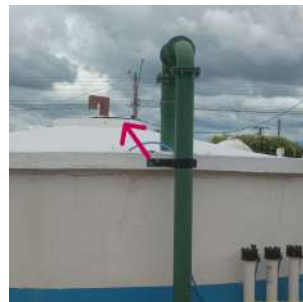
Apesar de a tampa central ter passado por reforma para inserção de tubo de ventilação, verificou-se in loco que ainda não está vedando completamente a abertura na laje.

Foto 2 - Indicação do trecho sem vedação.
