FISCALIZAÇÃO NOS SISTEMAS DE ÁGUA E ESGOTO

### RELATÓRIO DE FISCALIZAÇÃO TÉCNICA DOS SISTEMAS DE ÁGUA E ESGOTO DO MUNICÍPIO DE JUMIRIM

PRESTADOR: Prefeitura de Jumirim - Serviço de Água e Esgoto

Americana, fevereiro de 2026

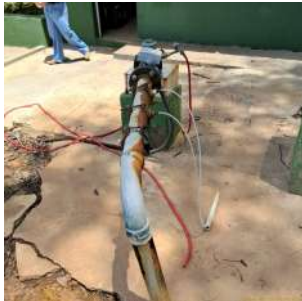
Foto 1 - Vista geral do poço.

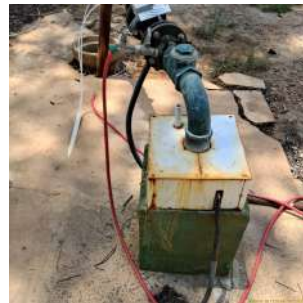
Foto 4 - Laje de proteção e tubo de nível.

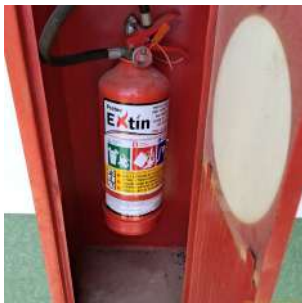
Foto 5 - Extintor de incêndio,

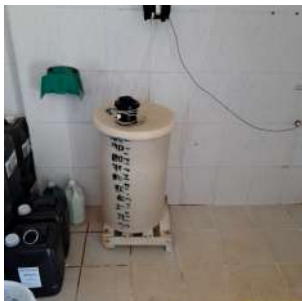
Foto 7 - Tanque de armazenamento de produto químico e bombas dosadoras.

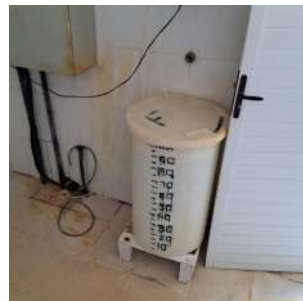
Foto 8 - Tanque de armazenamento de produto químico e bombas dosadoras.

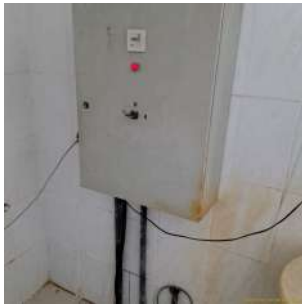
**Foto 9** - Painel elétrico do controle da bomba.

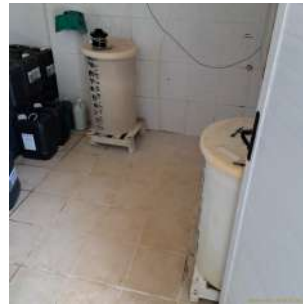
**Foto 10** - Tanques de armazenamento de produto químico.

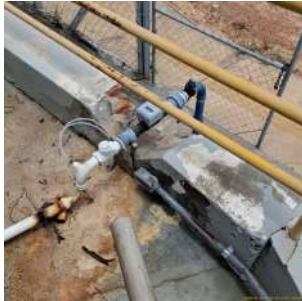
Foto 5 - Vista geral do poço.

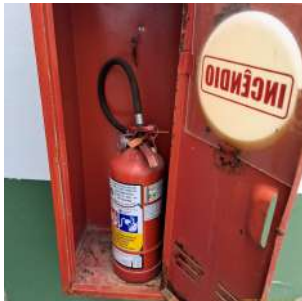
Foto 7 - Extintor de incêndio.

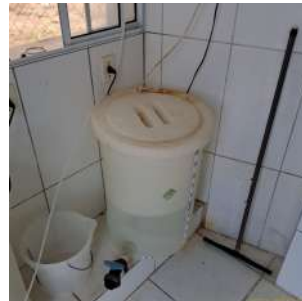
Foto 8 - Tanque de armazenamento de produto químico.

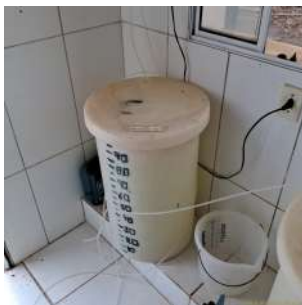
Foto 9 - Tanque de armazenamento de produto químico.

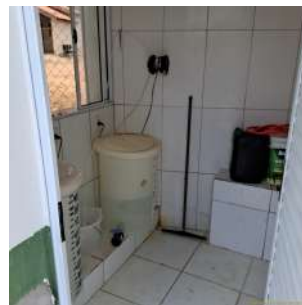
Foto 10 - Abrigo dos tanques e das bombas dosadoras de produtos químicos.

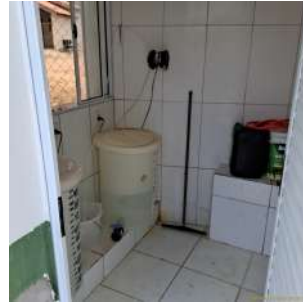
[CSB2.17] Ausência de manutenção, limpeza, conservação e segurança

**Foto 2** - Tanques de armazenamento de produtos químicos sem diques de contenção ou estruturas de proteção e sem identificação.

vazamentos  
simultâneos; 3)  
Identificar cada tanque  
de acordo com o  
produto químico, em  
conformidade com a  
NR-26.

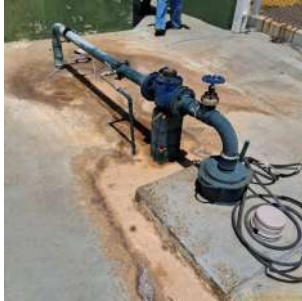
**Foto 1** - Vista geral do poço.

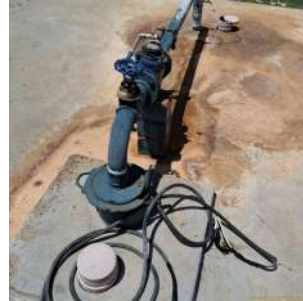
**Foto 2** - Laje de proteção e tubo de nível.

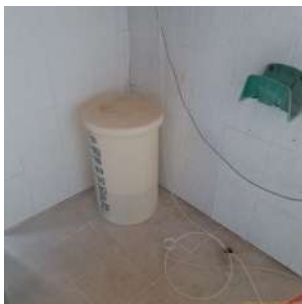
**Foto 5** - Tanque de armazenamento de produto químico.

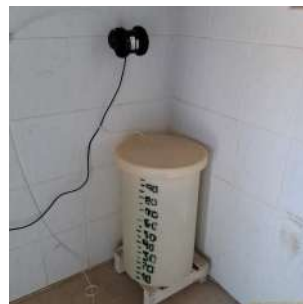
**Foto 6** - Tanque de armazenamento de produto químico.

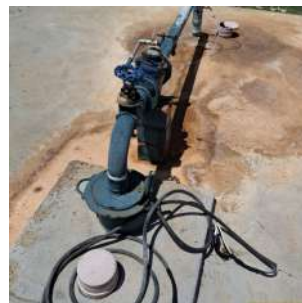
**Foto 2** - Tubo de nível do poço sem tampa de proteção.

1) Providenciar dique de contenção ou bacia apropriada para a adequada instalação dos tanques, a fim de evitar o espalhamento de derramamentos ou, ainda, a mistura de produtos em caso de vazamentos simultâneos; 2) Identificar cada tanque de acordo com o produto químico, em conformidade com a NR-26 e 3) Providenciar tampa/proteção adequada para o tubo de nível do poço, a fim de evitar contaminações.

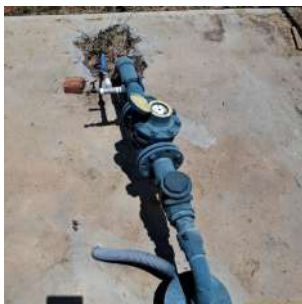
**Foto 1** - Vista geral do poço.

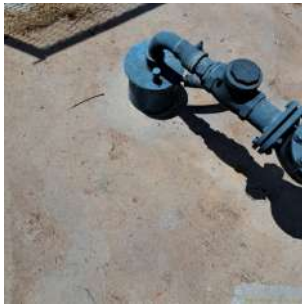
**Foto 3** - Laje de proteção e medidor de nível.

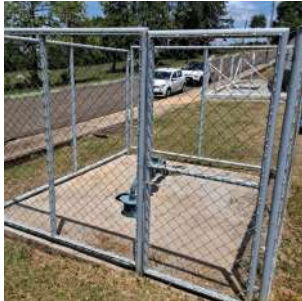
**Foto 5** - Vista geral do poço.

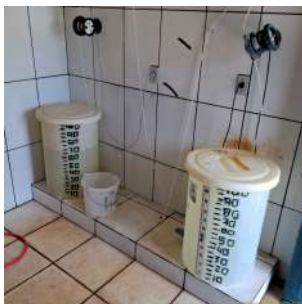
**Foto 7** - Tanques de armazenamento de produto químico e bombas dosadoras.

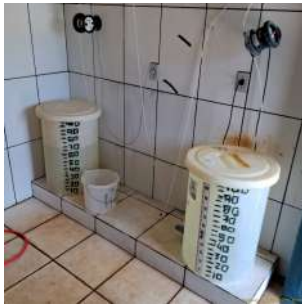
**Foto 1** - Tanques de armazenamento de produtos químicos sem diques de contenção ou estruturas de proteção e sem identificação.

- 1) Providenciar dique de contenção ou bacia apropriada para a adequada instalação dos tanques, a fim de evitar o espalhamento de derramamentos ou, ainda, a mistura de produtos em caso de vazamentos simultâneos e 2) Identificar cada tanque de acordo com o

produto químico, em conformidade com a NR-26.

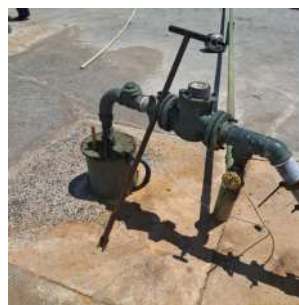
**Foto 3** - Tubo de nível e laje de proteção.

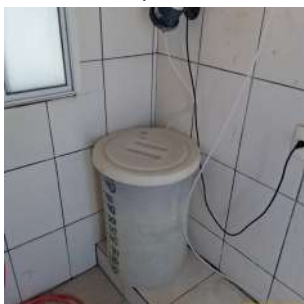
**Foto 8** - Tanque de armazenamento de produto químico.

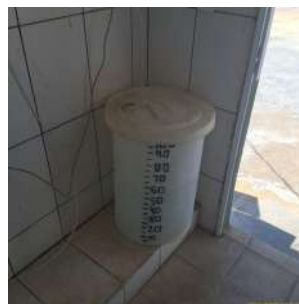
**Foto 9** - Tanque de armazenamento de produto químico.

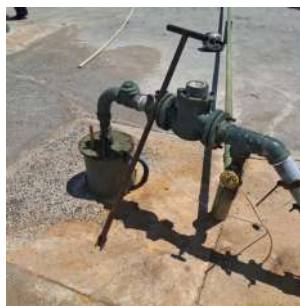
**Foto 2** - Tubo de nível sem tampa de proteção.

1) Providenciar tampa/proteção adequada para o tubo de nível do poço, a fim de evitar contaminações; 2) Providenciar dique de contenção ou bacia apropriada para a adequada instalação dos tanques, a fim de evitar o espalhamento de derramamentos ou, ainda, a mistura de produtos em caso de vazamentos simultâneos e 3) Identificar cada tanque de acordo com o produto químico, em conformidade com a NR-26.

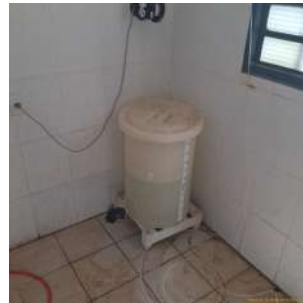
**Foto 7** - Tanque de armazenamento de produto químico.

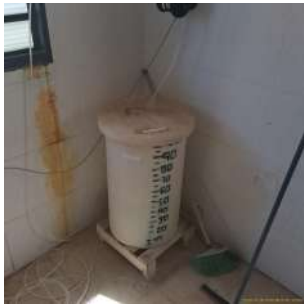
**Foto 8** - Tanque de armazenamento de produto químico.

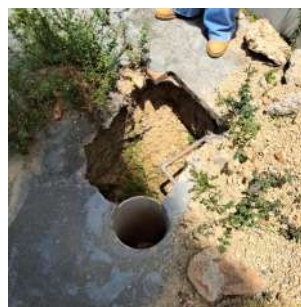
Foto 2 - Abertura feita para instalação de macromedidor.

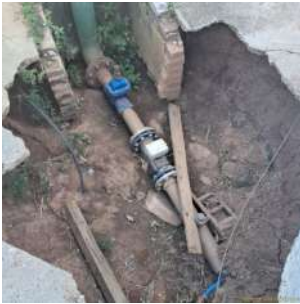
macromedidor, a qual deverá ser fechada em breve, segundo o prestador. Entretanto, enquanto permanecer aberta, deve estar devidamente sinalizada, a fim de evitar acidentes.

**Foto 1** - Vala aberta na entrada do reservatório, sem a devida sinalização.
