Relatório de Fiscalização

FISCALIZAÇÃO NOS SISTEMAS DE ÁGUA E ESGOTO

RELATÓRIO DE FISCALIZAÇÃO TÉCNICA DOS SISTEMAS DE ÁGUA E ESGOTO DO MUNICÍPIO DE BROWDSKI

PRESTADOR: BROWDSKI SANEAMENTO S.A.

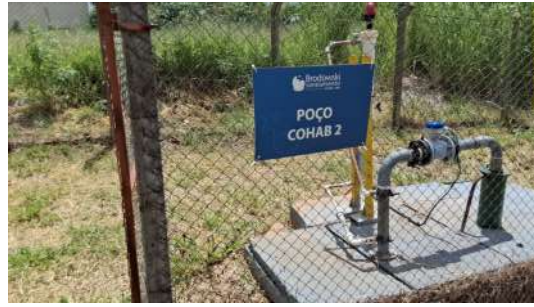
Foto 4 - Placa de identificação afixada no cercamento da unidade.

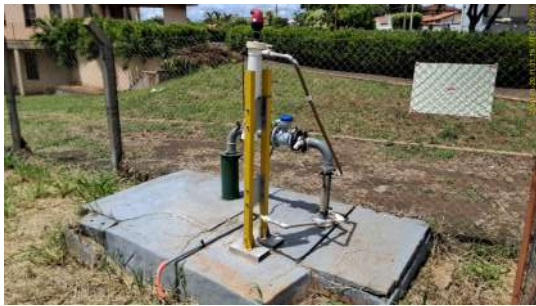
Foto 5 - Vista geral da captação.

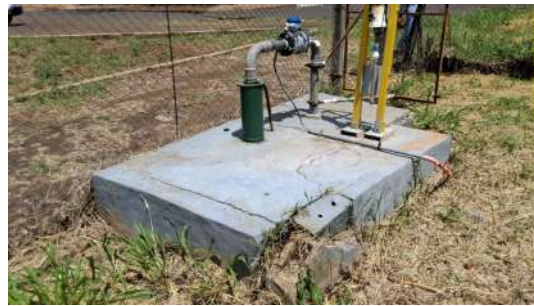
Foto 6 - Vista geral da captação.

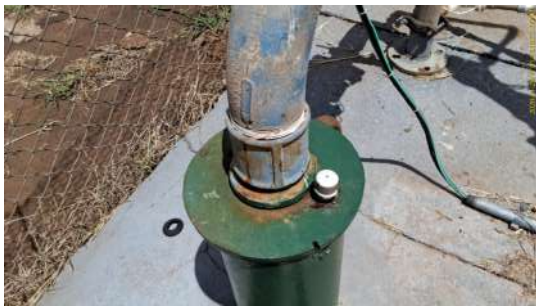
Foto 7 - Tubo de medição de nível.

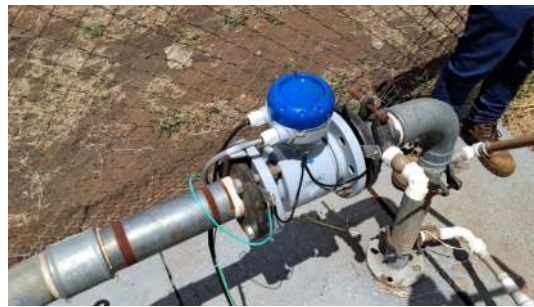
Foto 8 - Macromedidor instalado na captação. Ao lado dele há uma torneira para coleta de água bruta.

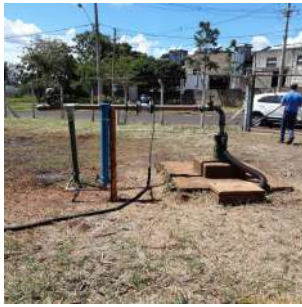
Foto 1 - Vista geral da captação.

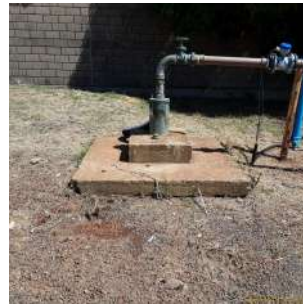
Foto 2 - Laje de alvenaria sobre o solo, protegendo o poço.

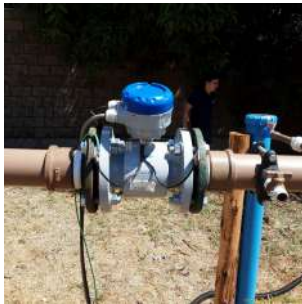
Foto 5 - Macromedidor instalado na captação.

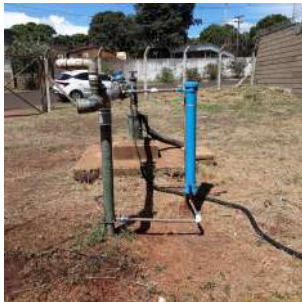
Foto 7 - Dispositivo para cloração e fluoretação da água, utilizando reagentes sólidos.

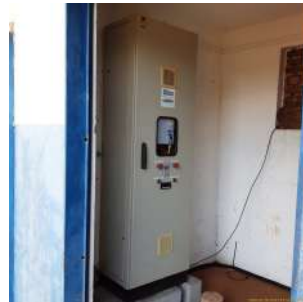
Foto 8 - Painel elétrico instalado no interior de edificação ao lado do poço.

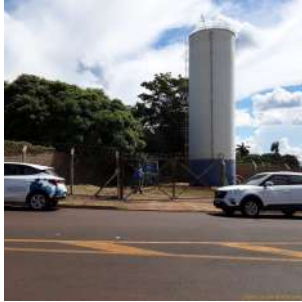
Foto 13 - Vista externa da unidade, a partir do passeio público, evidenciando cercamento da área.

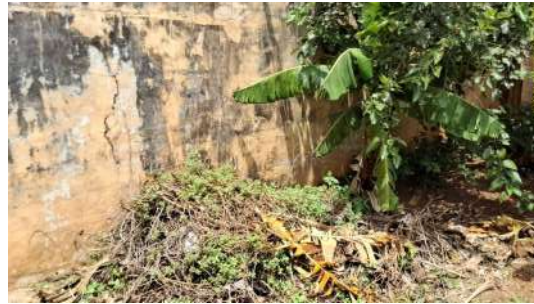
Foto 2 - Material oriundo de poda / corte de vegetação, depositado ao lado do reservatório.

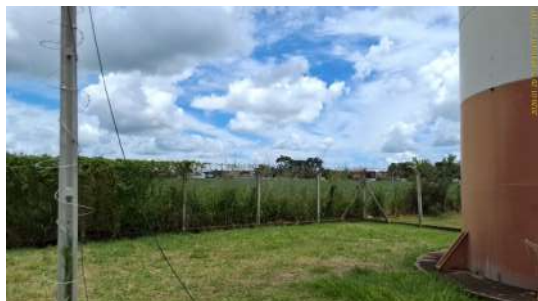
Foto 1 - Vegetação crescendo sobre o alambrado que cerca a área.

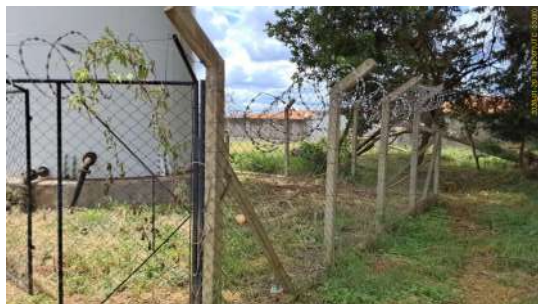
Foto 3 - Vista externa da unidade, a partir do passeio público. O prestador informou que a queda de uma árvore danificou o alambrado.

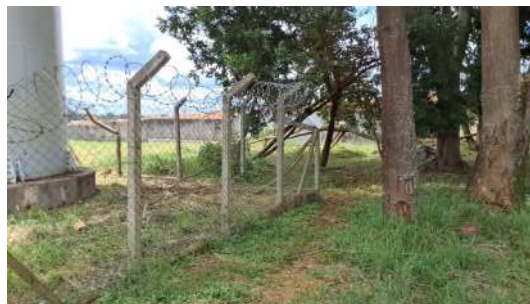
Foto 4 - Vista externa da unidade, a partir do passeio público. O prestador informou que a queda de uma árvore danificou o alambrado.

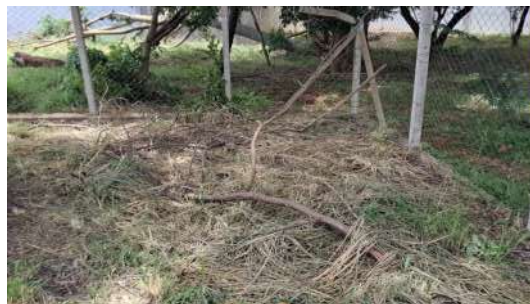
Foto 4 - Galhos e restos de vegetação acumulados em área adjacente ao reservatório.

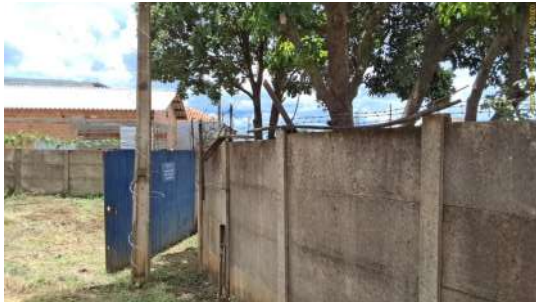
Foi evidenciado danos no obstáculo de arame farpado instalado acima do muro que cerca o perímetro, sendo necessário o devido reparo. Foi evidenciado crescimento de vegetação em contato com a base do reservatório, interferindo com a estrutura e representado risco de danos, devendo haver remoção e desobstrução. Foi observado acúmulo de vegetação cortada e depositada sobre o solo na área ao redor do reservatório, sendo necessário limpeza e destinação adequada do resíduo.

Foto 4 - Obstáculo de arame farpado instalado sobre o muro colapsado. Pedacos de madeira suportam o que resta.

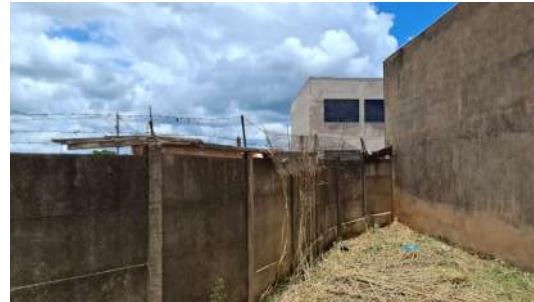
Foto 5 - Obstáculo de arame farpado instalado sobre o muro colapsado. Pedacos de madeira e tela instalados servem como barreira.

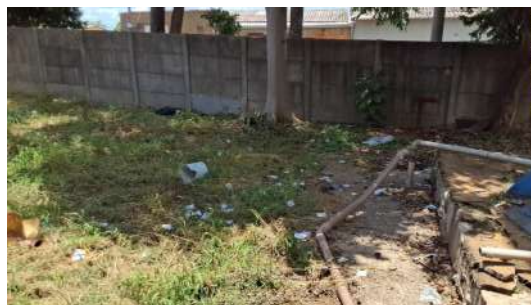
Foto 5 - Acúmulo de sujeira e material inservível na área ao redor do reservatório.

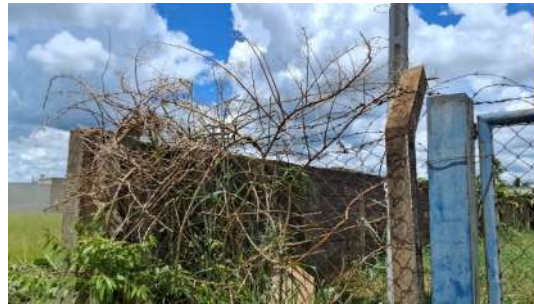
Existem danos no cercamento da área: rompimento do alambrado, mourão de concreto colapsando e o obstáculo de arame farpado no topo do alambrado já colapsou em certa extensão do cercamento. É

Foto 4 - Vegetação crescendo sobre o alambrado.

necessário reparar os danos e remover a vegetação que cresce sobre o alambrado, recompondo sua integridade.

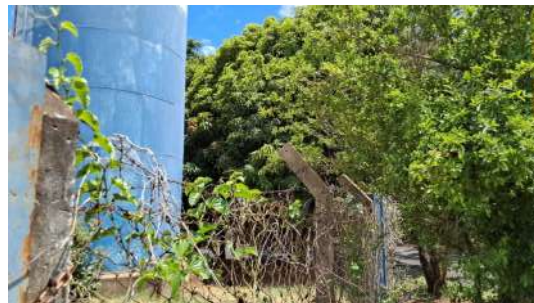
Foto 5 - Vegetação crescendo sobre o alambrado.

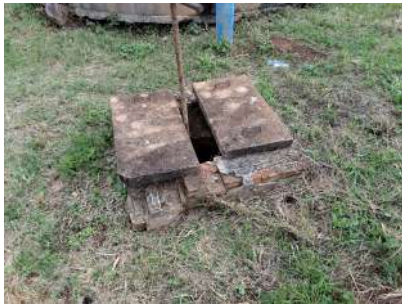
Há vegetação crescendo sobre o alambrado, há partes do obstáculo de arame farpado ausentes na parte superior do cercamento, há partes de alvenaria danificada, necessitado reparo / recomposição desses itens.

Foto 6 - Caixa de passagem com integridade comprometida.

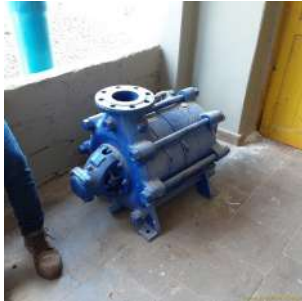
informado pelo prestador, há motor reserva guardado na unidade Distrito Industrial.

Foto 1 - Bomba avulsa, existente no local. O prestador informou que, em caso de necessidade, há motor reserva na unidade Distrito Industrial.

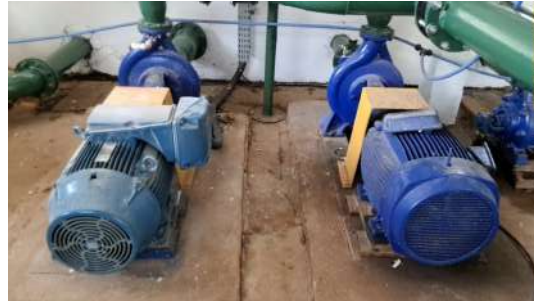
Foto 2 - Conjuntos motobomba instalados em paralelo, na EEA.

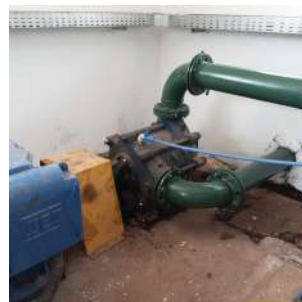
Foto 4 - Vista da bomba e linhas de alimentação e recalque.

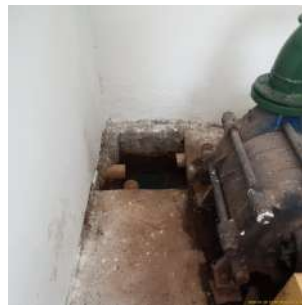
Foto 8 - Corte no piso para drenagem da água de lubrificação de gaixetas.

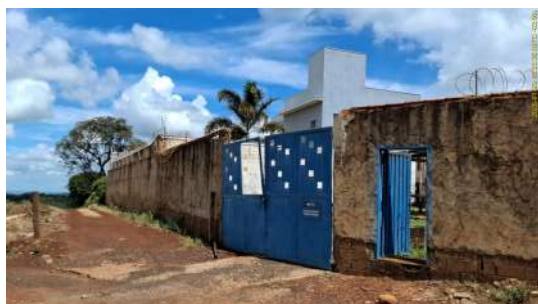
Foto 5 - Vista externa da unidade, evidenciando cercamento com muro e portões.

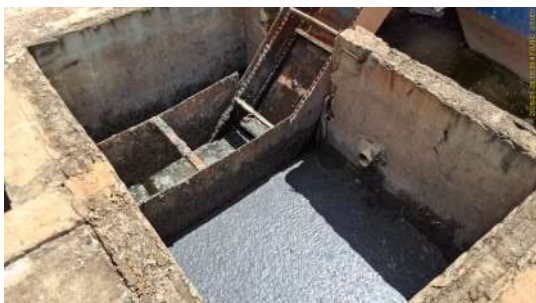
Foto 3 - Caixa de passagem na entrada da unidade, não há gradeamento. A esteira para remoção de sólidos que se acumulam na câmara delimitada pelos anteparos verticais permaneceu desligada durante a fiscalização.
