### RELATÓRIO DE FISCALIZAÇÃO TÉCNICA DOS SISTEMAS DE ÁGUA E ESGOTO DO MUNICÍPIO DE IBATÉ

PRESTADOR: SECRETARIA MUNICIPAL DE PROJETOS, OBRAS, ÁGUA, SANEAMENTO E SERV. PÚBLICOS

Verificação de Não Conformidades

Americana, março de 2026

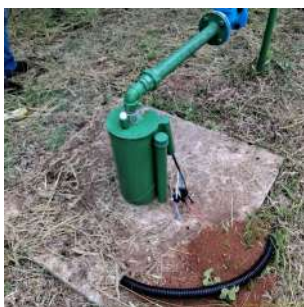
Durante a fiscalização, foi observado que alguns fios estavam cortados ao redor do poço, o que indica possível ocorrência de furto. O prestador deve constatar a situação, verificar o funcionamento do poço e, se necessário, providenciar as devidas correções, informando posteriormente quanto à sua operacionalidade.

**Foto 1** - Fios cortados nas proximidades do poço.

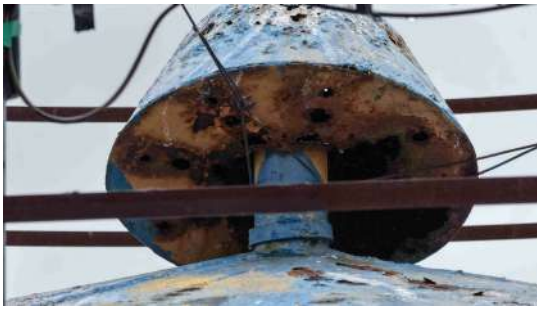
Não conformidade apontada no Auto de Notificação nº 33/2023. Reiterando-se, deve-se providenciar: 1) o reparo da estrutura, principalmente no entorno da tampa de inspeção, onde, em razão de processo corrosivo, foram identificadas diversas aberturas de diferentes dimensões, sendo a maior localizada ao redor da referida tampa; 2) o correto posicionamento da tampa de inspeção, garantindo seu adequado fechamento e vedação; e 3) o reparo da tampa de proteção do tubo de respiro. A presença dessas aberturas possibilita a entrada de agentes contaminantes na água já tratada.

**Foto 1** - Tampa de proteção do tubo de respiro.

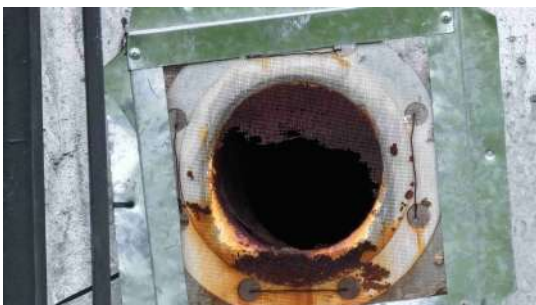
Foto 1 - Tela de proteção danificada.

Providenciar a troca da tela de proteção.

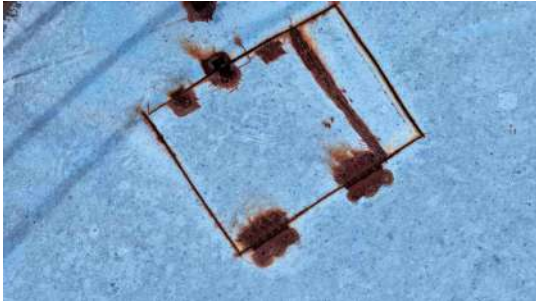
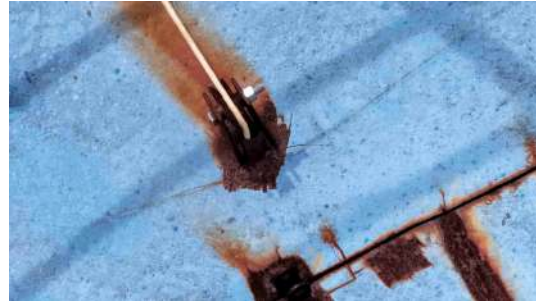
Deve-se verificar se os pontos de oxidação observados podem evoluir para processo corrosivo, acarretando

a formação de aberturas na estrutura e possibilitando a entrada de contaminantes.

**Foto 1** - Pontos com elevado estado de oxidação.

**Foto 2** - Pontos com elevado estado de oxidação.

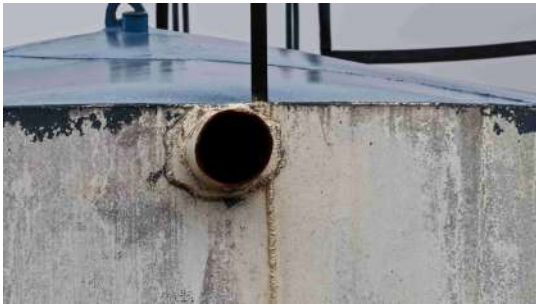
Foto 1

[RES6.9] Inexistência de telas de proteção contra entrada de insetos e pequenos animais nas tubulações de ventilação

**Não Conforme**

Providenciar a instalação de telas de proteção no tubo

extravasor e tubo de ventilação.

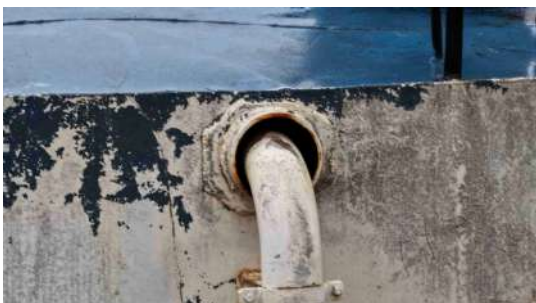
[RES6.14] Ausência de manutenção, limpeza, conservação e segurança

**Não Conforme**

**Foto 1** - Vão existente entre a tubulação e a parede do reservatório.

Providenciar o adequado fechamento do vão existente entre a tubulação e a abertura na estrutura, mediante vedação compatível, promovendo o correto dimensionamento da conexão ou, se necessário, a substituição da tubulação, a fim de eliminar o espaço anular e impedir a entrada de contaminantes.

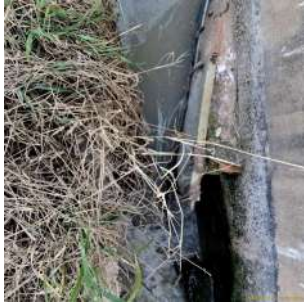
**Foto 3** - Calha Parshall.

Constatou-se que a calha Parshall instalada na entrada do esgoto bruto está sem marcação de nível e com danos estruturais, inviabilizando a correta medição da vazão. Deve-se promover a recuperação ou a adoção de método alternativo para mensuração do volume afluente. Não conformidade já apontada no Auto de Notificação nº 132/2024.

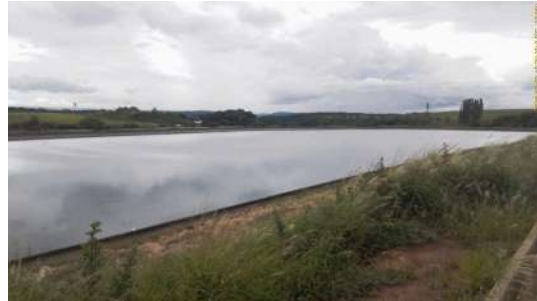
**Foto 6** - Lagoa Facultativa 1.

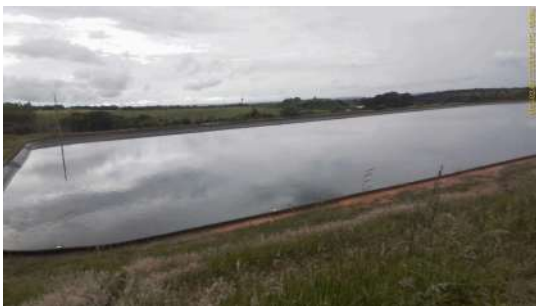
**Foto 7** - Lagoa Facultativa 2.
