Relatório de Fiscalização

RELATÓRIO DE FISCALIZAÇÃO TÉCNICA DOS SISTEMAS DE ÁGUA E ESGOTO DO MUNICÍPIO DE BARRA BONITA

PRESTADOR: SAAE Barra Bonita - Serviço Autônomo de Água e Esgoto de Barra Bonita

Verificação de Não Conformidades

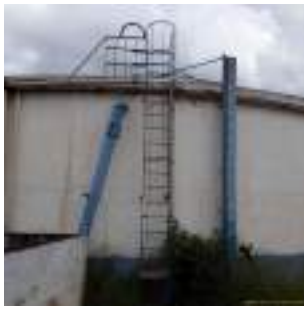
Foto 9 - Escada de acesso ao topo do reservatório. À esquerda da escada, a adutora da água captada no Poço São Domingos, à direita, o medidor de nível original do reservatório que não está em funcionamento.

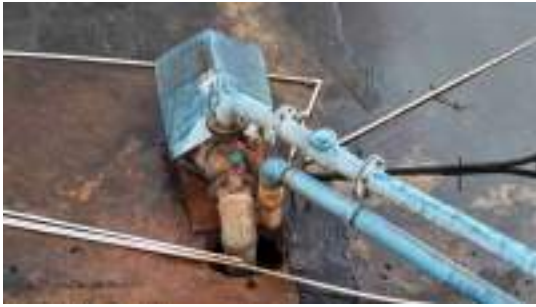
[RES6.4] Existência de locais sem guarda-corpos ou escadas ou em situação inadequada

Não foi possível identificar a finalidade da bomba instalada no topo do reservatório. Caso o equipamento esteja em operação, deve ser providenciada a instalação de guarda-corpos em suas proximidades, a fim de garantir condições adequadas de segurança, conforme Art. 5.16 da NBR 12217/1994.

Foto 1 - Bomba instalada no topo do reservatório, em ponto sem proteção.

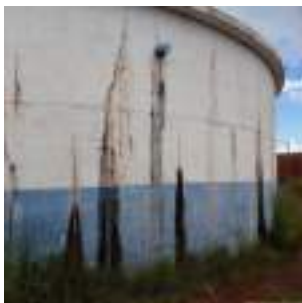
[RES6.12] Reservatório sem tubo extravasor

O reservatório possui tubo extravasor, porém este foi vedado com o objetivo de aumentar o volume de armazenamento. Atualmente, em situações de extravasamento, a água escoar pela tampa de inspeção localizada no topo do reservatório. Deve-se providenciar solução que restabeleça o funcionamento adequado do extravasor, em conformidade com o Art. 5.10 da ABNT NBR 12217:1994.

Foto 1 - Detalhe da vedação do tubo extravasor.

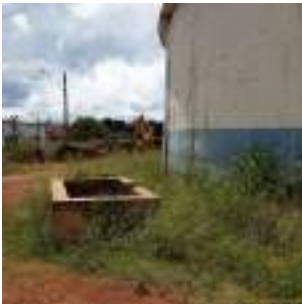
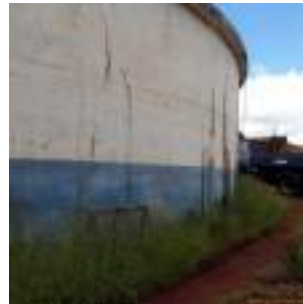
Foto 1 - Vegetação alta no entorno do reservatório.

Foto 2 - Vegetação alta no entorno do reservatório.

do reservatório, bem como a instalação de proteção adequada nas caixas de registro, a fim de prevenir acidentes. No topo do reservatório há uma abertura para passagem de tubulação que não está protegida, deve ser providenciada a vedação completa dessa abertura.

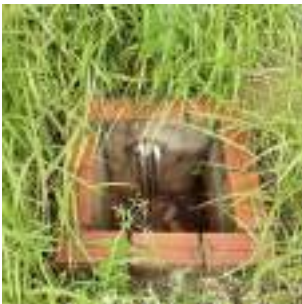
Foto 3 - Detalhe de caixa de passagem de tubulação. Observa-se que a caixa não possui proteção nas bordas, as quais se encontram ao nível do solo, representando risco de acidentes.

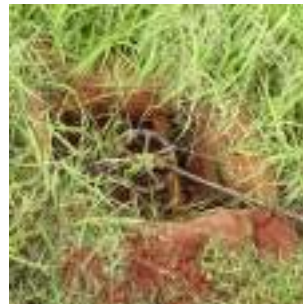
Foto 4 - Detalhe da caixa de registro da tubulação que conduz água tratada ao Reservatório Caixa de Ferro. Observa-se que a caixa não possui proteção nas bordas, as quais se encontram ao nível do solo, representando risco de acidentes.

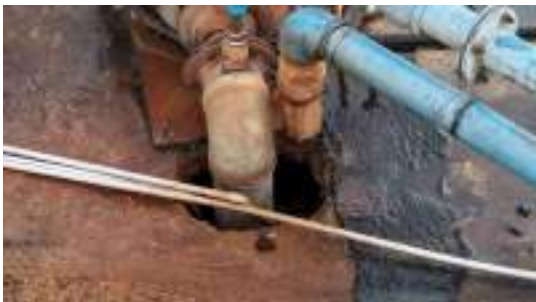
Foto 5 - Abertura para passagem de tubulação no topo do reservatório.

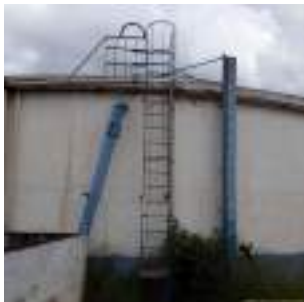
Foto 9 - Escada de acesso ao topo do reservatório. À esquerda da escada, a adutora da água captada no Poço São Domingos, à direita, o medidor de nível original do reservatório que não está em funcionamento.

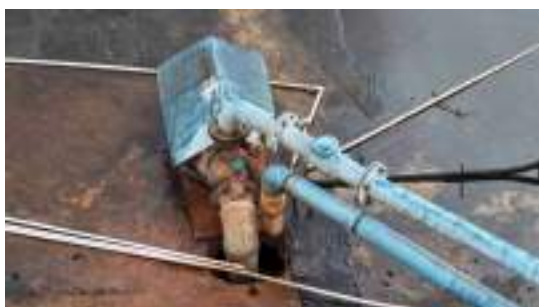
[RES6.4] Existência de locais sem guarda-corpos ou escadas ou em situação inadequada

Não foi possível identificar a finalidade da bomba instalada no topo do reservatório. Caso o equipamento esteja em operação, deve ser providenciada a instalação de guarda-corpos em suas proximidades, a fim de garantir condições adequadas de segurança, conforme Art. 5.16 da NBR 12217/1994.

Foto 1 - Bomba instalada no topo do reservatório, em ponto sem proteção.

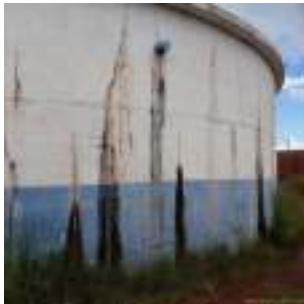
[RES6.12] Reservatório sem tubo extravasor

extravasamento, a água escoou pela tampa de inspeção localizada no topo do reservatório. Deve-se providenciar solução que restabeleça o funcionamento adequado do extravasor, em conformidade com o Art. 5.10 da ABNT NBR 12217:1994.

Foto 1 - Detalhe da vedação do tubo extravasor.

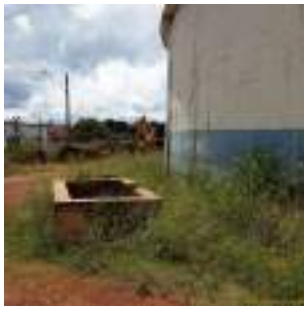
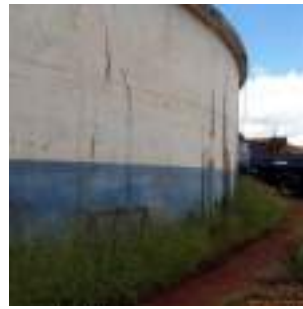
Foi observada vegetação alta no entorno do reservatório, o que pode dificultar a circulação de trabalhadores e comprometer a segurança no local. Em meio à vegetação, foram identificadas pequenas caixas sem qualquer tipo de proteção, o que pode ocasionar quedas em seu interior. Deve ser providenciada a limpeza periódica da vegetação no entorno do reservatório, bem como a instalação de proteção adequada nas caixas de registro, a fim de prevenir acidentes. No topo do reservatório há uma abertura para passagem de tubulação que não está protegida, deve ser providenciada a vedação completa dessa abertura.

Foto 1 - Vegetação alta no entorno do reservatório.

Foto 2 - Vegetação alta no entorno do reservatório.

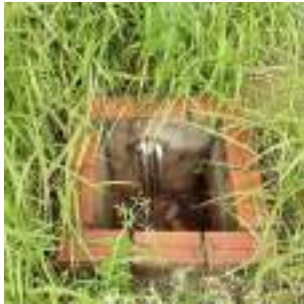
Foto 3 - Detalhe de caixa de passagem de tubulação. Observa-se que a caixa não possui proteção nas bordas, as quais se encontram ao nível do solo, representando risco de acidentes.

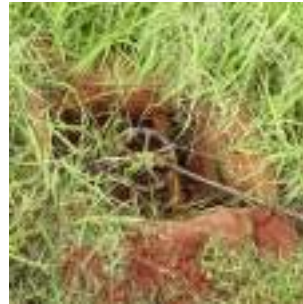
Foto 4 - Detalhe da caixa de registro da tubulação que conduz água tratada ao Reservatório Caixa de Ferro. Observa-se que a caixa não possui proteção nas bordas, as quais se encontram ao nível do solo, representando risco de acidentes.

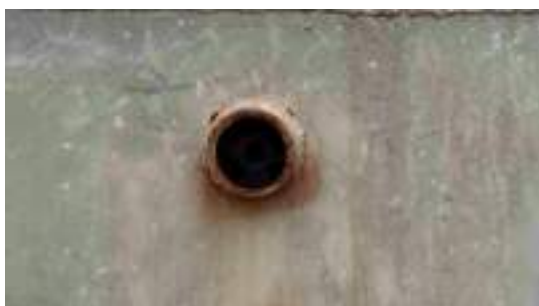
Foto 1 - Tubo extravasor sem tela de proteção

Providenciar a instalação de tela de proteção no tubo extravasor, conforme Art. 5.14 da NBR 12217/1994.

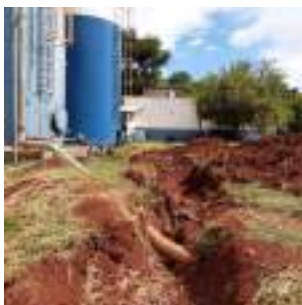
Há uma grande vala aberta em frente aos reservatórios.
Providenciar o fechamentos das valas e nivelamento do terreno para evitar acidentes.

Foto 1 - Detalhe da vala aberta em frente aos reservatórios;

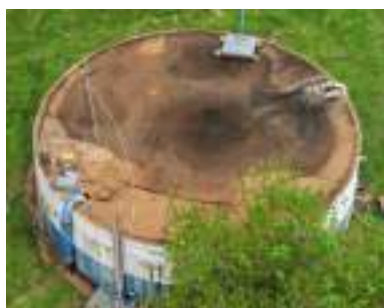
Há uma escada para acesso à tampa de inspeção que está apenas apoiada na parede do reservatório, e não há guarda-corpos em nenhum ponto do reservatório. Providenciar a adequação da escada e instalação de guarda-corpos, conforme Art. 5.16 da NBR 12217/1994.

Foto 1 - Ausência de guarda-corpos.

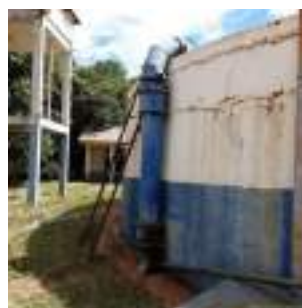
Foto 2 - Escada inadequada apoiada na parede do reservatório.

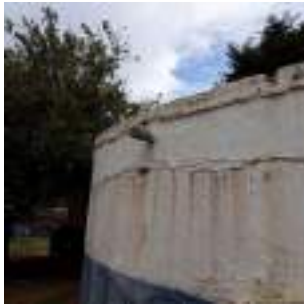
O reservatório possui tubo extravasor, porém este foi vedado com o objetivo de aumentar o volume de armazenamento. Deve-se providenciar solução que restabeleça o funcionamento adequado do extravasor, em conformidade com o Art. 5.10 da ABNT NBR 12217:1994.

Foto 1 - Detalhe da vedação do tubo extravasor.

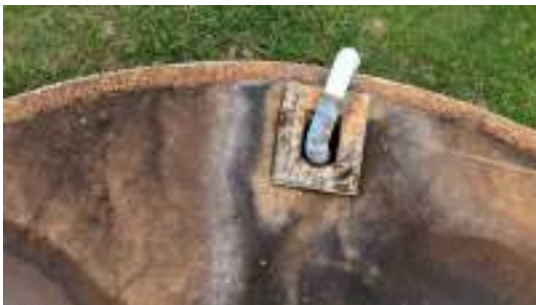
No topo do reservatório há duas aberturas para passagem de tubulação que não estão protegidas, deve ser providenciada a vedação completa dessas aberturas.

Foto 1 - Abertura para passagem de tubulação no topo do reservatório.

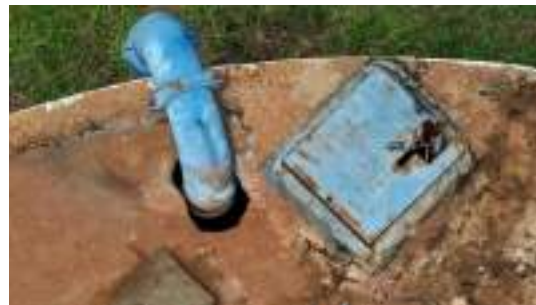
Foto 2 - Abertura para passagem de tubulação no topo do reservatório.

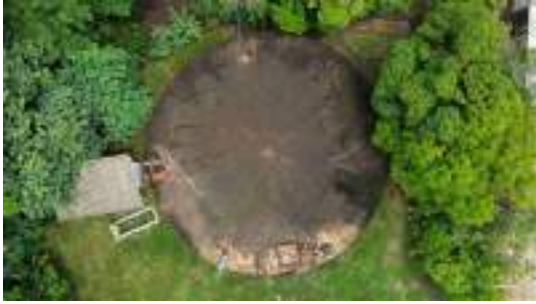
[RES6.4] Existência de locais sem guarda-corpos ou escadas ou em situação inadequada

Foto 1 - Ausência de guarda-corpos.

Providenciar a adequação da escada e instalação de guarda-

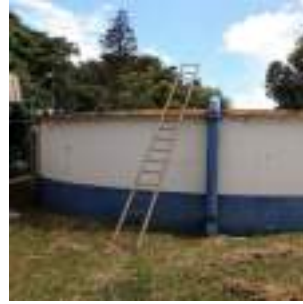
Foto 2 - Escada inadequada apoiada na parede do reservatório.

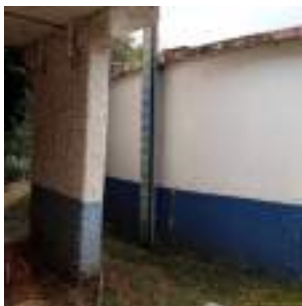
Há uma régua de medição de nível instalada na parede do reservatório, mas está danificada. Providenciar o reparo do dispositivo de medição de nível ou a instalação de novo equipamento, conforme Art. 5.15 da NBR 12217/1994.

Foto 1 - Medidor de nível danificado.

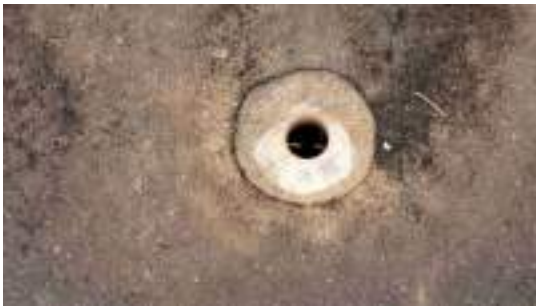
Foto 1 - Tubo de ventilação sem tela de proteção.

Providenciar a instalação de tela de proteção no tubo de ventilação, conforme Art. 5.14 da NBR 12217/1994.

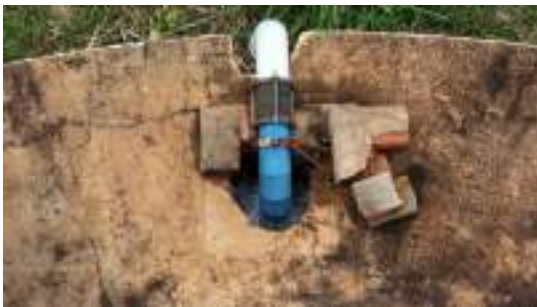
Foto 1 - Abertura para passagem de tubulação no topo do reservatório.

No topo do reservatório há duas aberturas para passagem de tubulação que não estão protegidas, deve ser providenciada a vedação completa dessas aberturas.

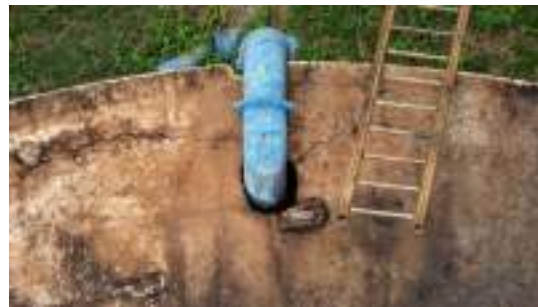
Foto 2 - Abertura para passagem de tubulação no topo do reservatório.

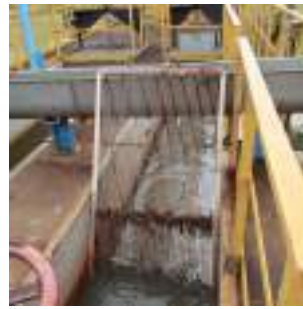
Foto 4 - Detalhe do gradeamento na entrada do tratamento preliminar. Trata-se de gradeamento mecanizado que está inoperante no momento, a limpeza da grade é realizada manualmente pelos operadores.

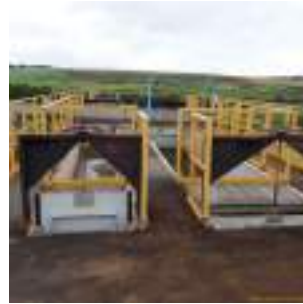
Foto 6 - Vista geral das calhas de entrada do efluente. À direita deveria estar instalado o equipamento para gradeamento automatizado.

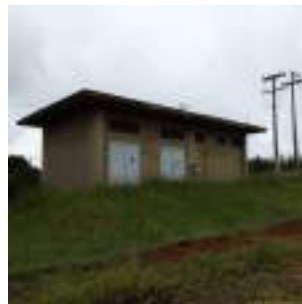
Foto 35 - Estruturas do sistemas de dosagem de Hipoclorito de Sódio no efluente tratado. Este sistema não está em funcionamento.

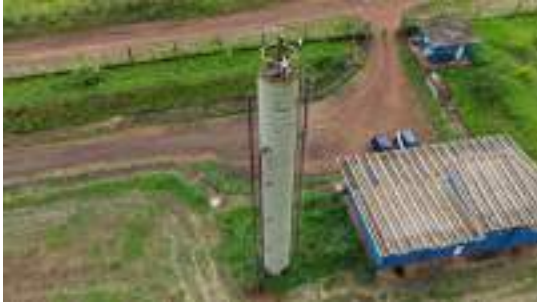
Foto 40 - Reservatório de água de reuso ao lado do prédio da administração. O reservatório não está em operação.

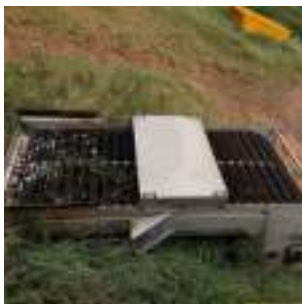
Foto 1 - Tratamento preliminar: O gradeamento mecanizado não está funcionando, a grade está depositada sobre o solo.

Providenciar o reparo/manutenção nos itens ilustrados abaixo.

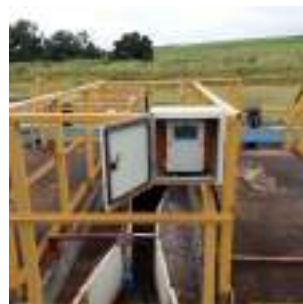
Foto 2 - Tratamento preliminar: O macromedidor ultrassônico não está funcionando.

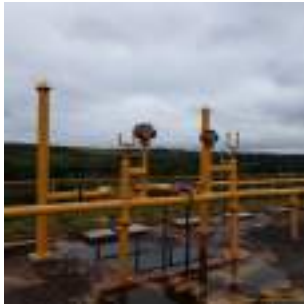
Foto 3 - Tratamento Secundário: As válvulas corta-fogo não estão funcionando, falta manômetros e manutenção.

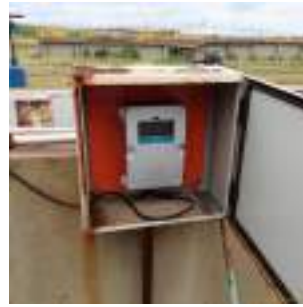
Foto 4 - Tratamento terciário: O macromedidor ultrassônico não está funcionando.

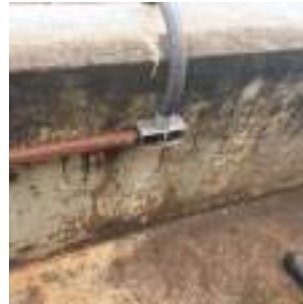
Foto 5 - Tratamento terciário: O macromedidor ultrassônico da calha Parshal de saída do efluente tratado foi removido.

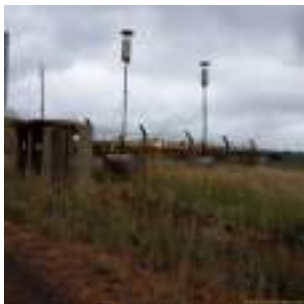
Foto 6 - Queimadores de gás do tratamento secundário não estão funcionando.

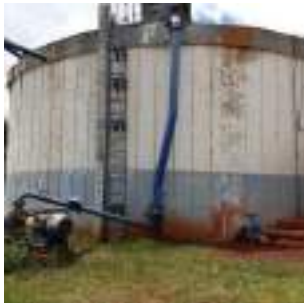
Foto 9 - Escada de acesso ao topo do reservatório. À esquerda da escada, o medidor de nível original do reservatório que não funciona, à direita, a adutora da água que vem do Reservatório São Domingos.

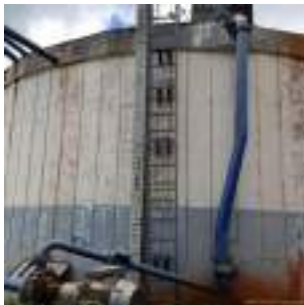
[RES6.11] Reservatório sem medidor de nível

Há uma régua de medição de nível instalada na parede do reservatório, mas está danificada. Providenciar o reparo do dispositivo de medição de nível ou a instalação de novo equipamento, conforme Art. 5.15 da NBR 12217/1994.

Foto 1 - Medidor de nível danificado.

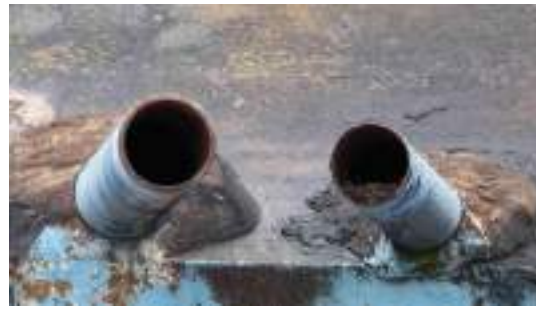
[RES6.9] Inexistência de telas de proteção contra entrada de insetos e pequenos animais nas tubulações de ventilação

Foto 2 - Tubulações aparentemente desativadas. Caso não sejam mais utilizadas, providenciar sua remoção ou proteção das extremidades.

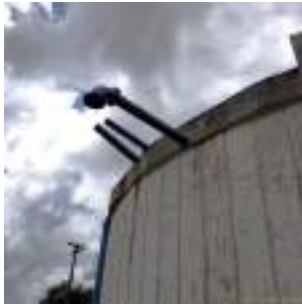
Foto 3 - Tubo extravasor sem tela de proteção.

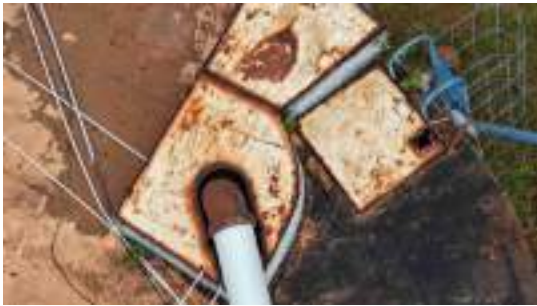
[RES6.10] O reservatório não possui tampas de inspeção em boas condições

A abertura de inspeção do reservatório está protegida por tampas metálicas. Contudo, observa-se a existência de uma abertura em uma dessas tampas para a passagem da adutora do Poço 2004. Verifica-se também uma tampa de concreto aparentemente desativada, que se encontra danificada. Deve ser providenciada a vedação completa da tampa de concreto e a proteção adequada da abertura existente na tampa metálica, de modo a evitar a entrada de água de chuva, animais e outros contaminantes, em conformidade com o Art. 5.13 da ABNT NBR 12217:1994.

Foto 1 - Abertura em uma das tampas metálicas para passagem da adutora do Poço 2004.

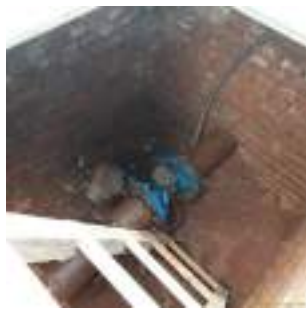
[CSB2.6] Ausência de Macromedidor

Há um macromedidor de vazão instalado na tubulação que sai do poço, no entanto, não está funcionando. Providenciar o conserto do equipamento existente ou sua substituição por um novo, conforme Art. 4.2 da NBR 12212/1992 e Art. 3.4 da IT DPO nº 006 do DAEE.

Foto 1 - Detalhe do macromedidor inoperante.

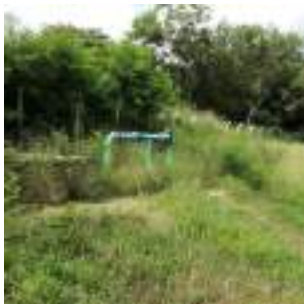
Há vegetação se desenvolvendo no entorno do poço. Deve ser providenciada a limpeza periódica da vegetação da área.

Foto 1 - Vegetação no entorno do poço.

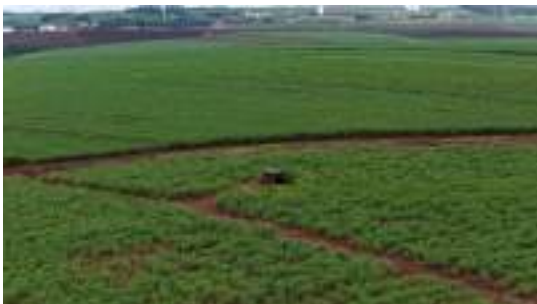
Foto 1 - Ausência de cercamento na área do reservatório.

Providenciar o cercamento da área para dificultar o acesso de pessoas não autorizadas ao reservatório.

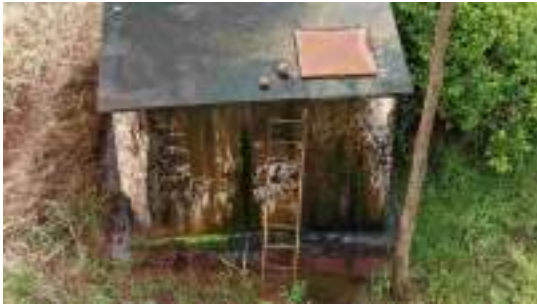
Há uma escada para acesso à tampa de inspeção que está apenas apoiada na parede do reservatório. É necessário providenciar a adequação da escada conforme Art. 5.16 da NBR 12217/1994.

Foto 1 - Detalhe da escada para acesso à tampa de inspeção.

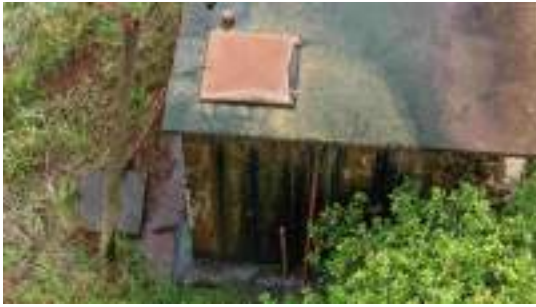
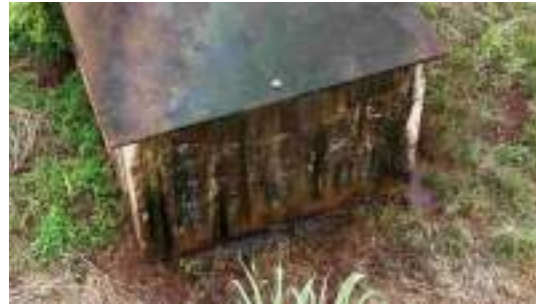
excedente pela tampa de inspeção.
Recomenda-se a adoção de providências corretivas para evitar a recorrência desse tipo de ocorrência, prevenindo a perda de água tratada.

Foto 1 - Detalhe do extravasamento.

Foto 2 - Detalhe do extravasamento.

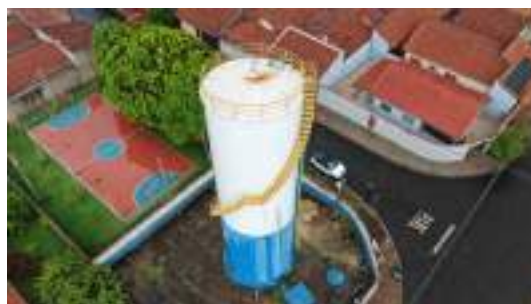
Foto 4 - Escadas de acesso e guarda-corpos do topo do reservatório.

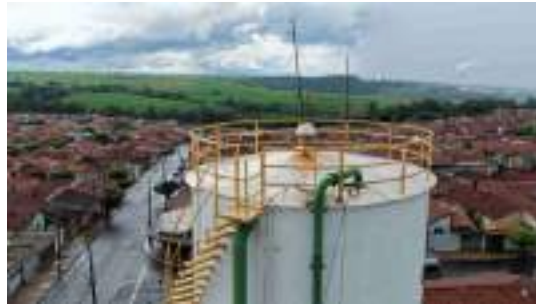
Foto 6 - Detalhe da haste do para-raios no topo do reservatório.

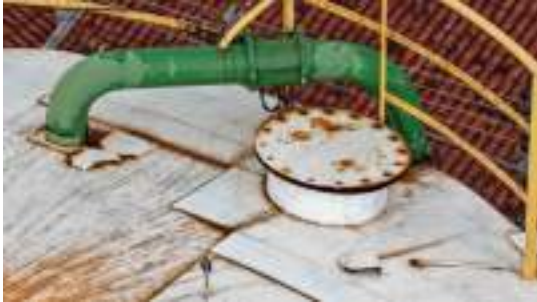
Foto 7 - Detalhe da tampa de inspeção.

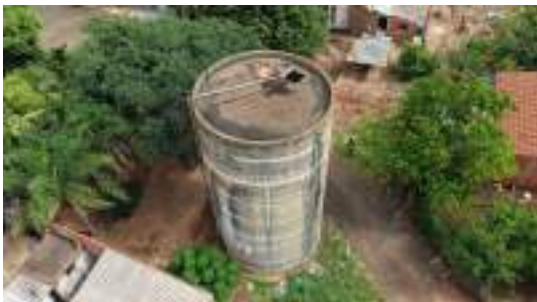
Não há qualquer tipo de proteção no topo do reservatório.
Providenciar a instalação de guarda-corpos no topo do reservatório, conforme Art. 5.16 da NBR 12217/1994.

Foto 1 - Topo do reservatório sem guarda-corpos ou qualquer tipo de proteção.

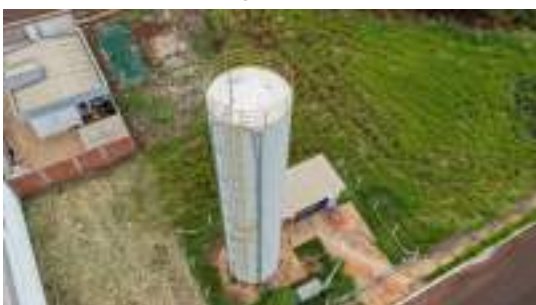
Foto 5 - Escadas de acesso e guarda-corpos do topo do reservatório.

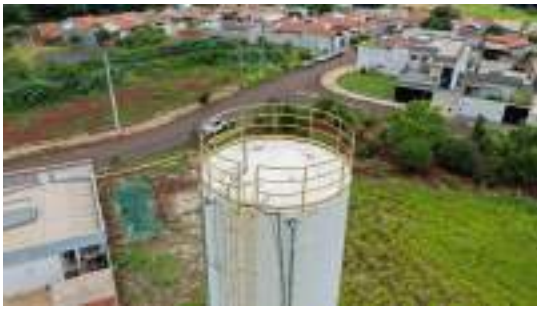
Foto 7 - Haste do para-raios no topo do reservatório.

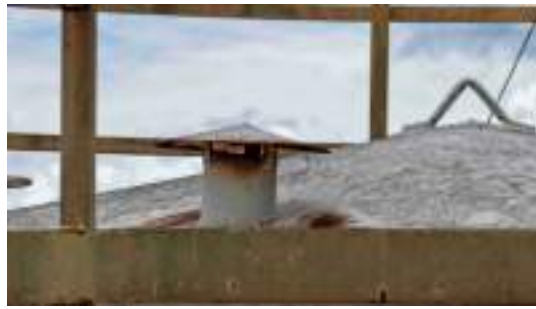
Foto 8 - Detalhe do primeiro tubo de ventilação no topo do reservatório.

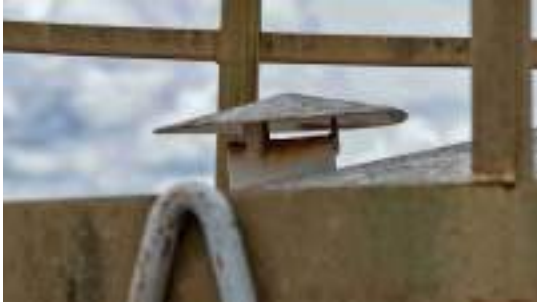
Foto 9 - Detalhe do segundo tubo de ventilação no topo do reservatório.

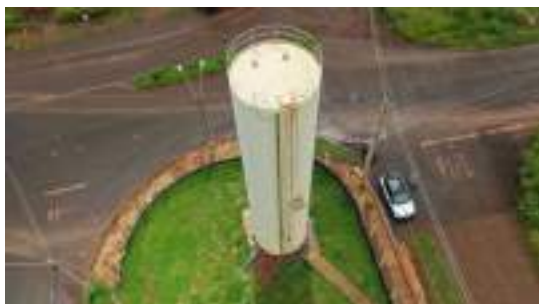
Foto 5 - Escadas de acesso e guarda-corpos do topo do reservatório.

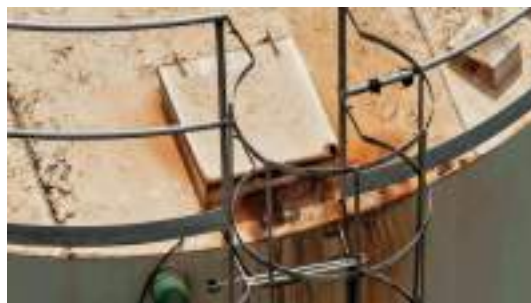
Foto 7 - Detalhe da tampa de inspeção.

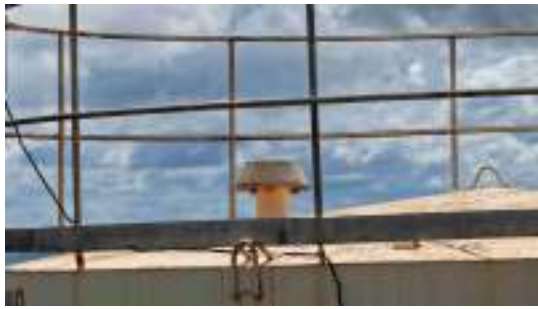
Foto 8 - Detalhe do primeiro tubo de ventilação no topo do reservatório.

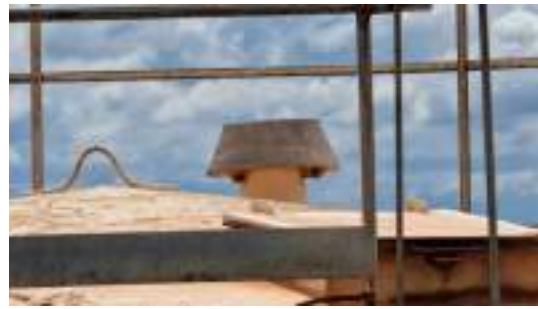
Foto 9 - Detalhe do segundo tubo de ventilação no topo do reservatório.

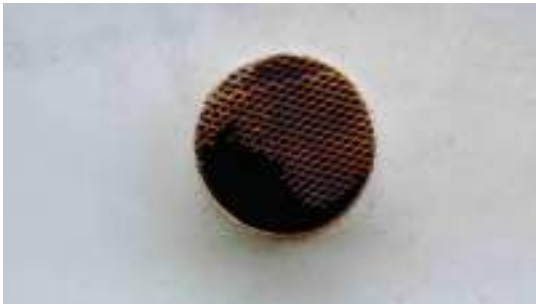
A tela de proteção original do tubo extravasor está danificada. Providenciar a instalação de nova tela

Foto 1 - Detalhe da tela de proteção danificada.

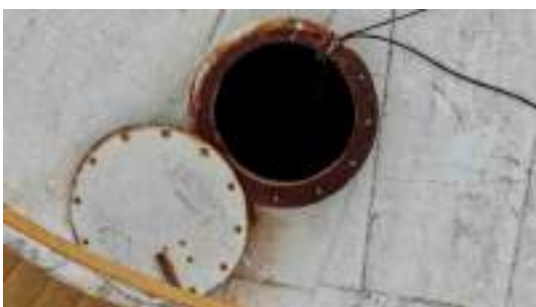
A tampa da abertura de inspeção do reservatório se encontra totalmente aberta. Providenciar o fechamento da tampa e verificar se ainda está em condições de uso, caso a tampa não permita o fechamento completo da abertura de inspeção, providenciar o reparo ou substituição.

Foto 1 - Detalhe da tampa de inspeção.

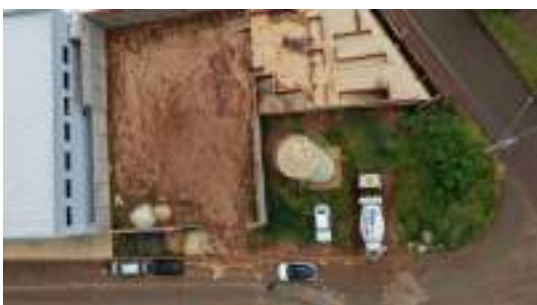
Foto 1 - Vista aérea do local. É possível observar que não há cercamento nos limites da área com a Rua Alfredo da Silva e Av. Papa João Paulo 2.

Providenciar o cercamento da área para dificultar o acesso de pessoas não autorizadas ao reservatório.

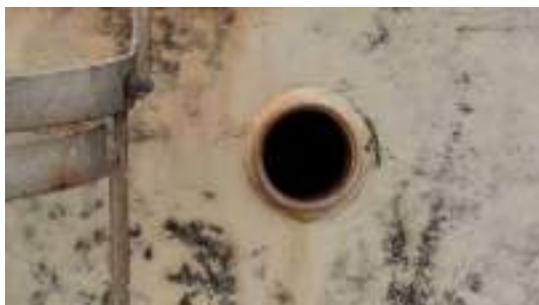
Foto 1 - Detalhe do tubo extravasor sem tela de proteção.

| [RES6.9] Observações | Providenciar a instalação de tela de proteção no tubo extravasor, conforme Art. 5.14 da NBR 12217/1994. |

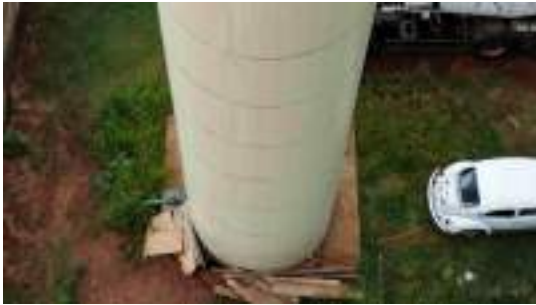
Foto 1 - Entulho depositado na base do reservatório.

Realizar a limpeza da área, especialmente o entulho depositado na base do reservatório.

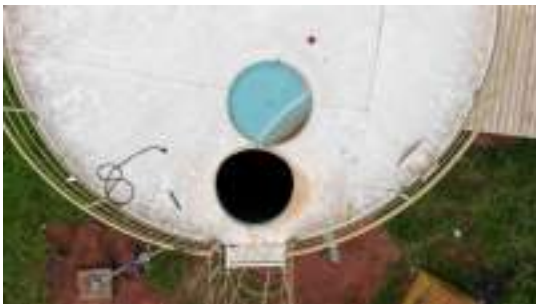
[RES6.10] O reservatório não possui tampas de inspeção em boas condições

A tampa da abertura de inspeção do reservatório se encontra totalmente aberta. Providenciar o fechamento da tampa e verificar se ainda está em condições de uso, caso a tampa não permita o fechamento completo da abertura de inspeção, providenciar o reparo ou substituição.

Foto 1 - Detalhe da tampa de inspeção.

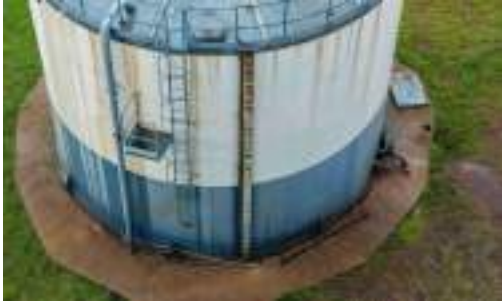
Há uma régua de medição de nível instalada na parede do reservatório, mas parece estar danificada. Providenciar o reparo do dispositivo de medição de nível ou a instalação de novo

Foto 1 - Detalhe da régua de medição de nível instalada na parede do reservatório.

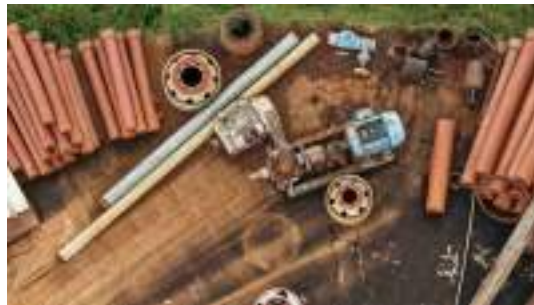
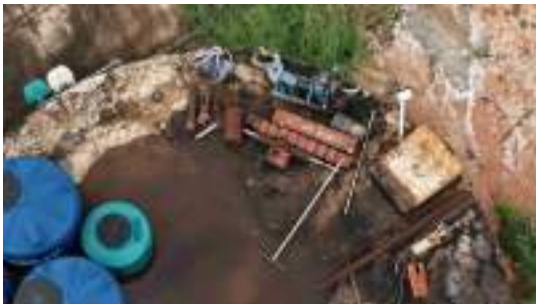
oxidação e degradação. No entorno dos reservatórios também há materiais e entulho depositados no solo. Deve ser providenciada a remoção de todos os materiais armazenados sobre os reservatórios e em seus arredores, bem como a realização de limpeza periódica da área e controle da vegetação. 2) Segurança: Foram identificadas caixas sem qualquer tipo de proteção, o que pode ocasionar quedas em seu interior. Deve ser providenciada a instalação de proteção adequada nas caixas de registro, a fim de prevenir acidentes.

Foto 2 - Reservatório 1 - Detalhe do material depositado sobre o reservatório.

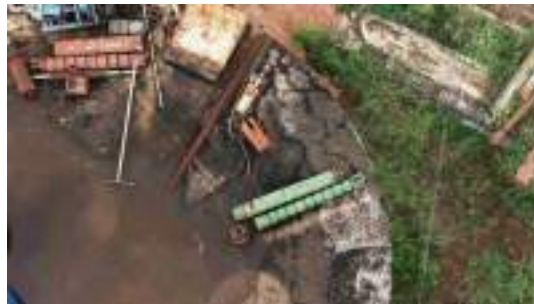
Foto 4 - Reservatório 2 - Detalhe do material depositado sobre o reservatório.

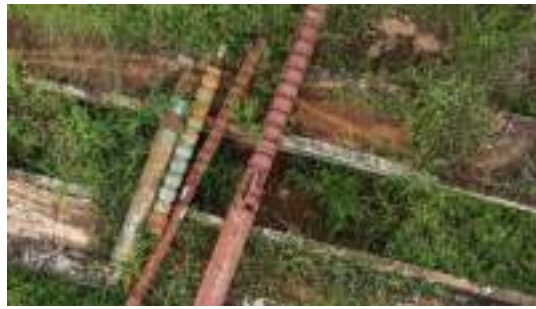
Foto 6 - Material depositado sobre o solo.

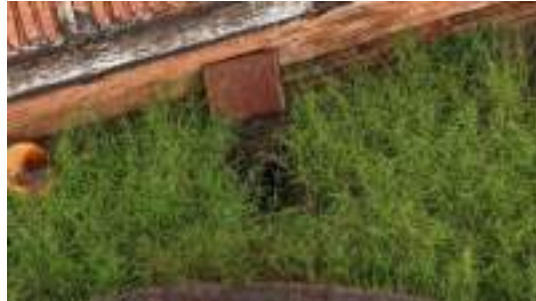
Foto 7 - Detalhe de caixa com a tampa aberta, representando risco de acidentes.

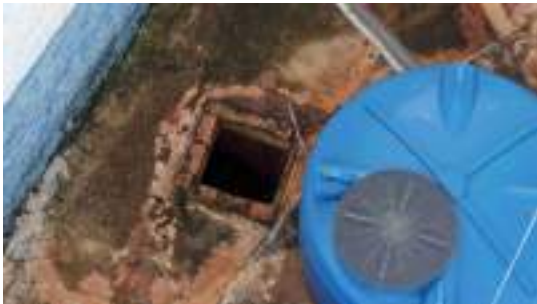
Foto 8 - Detalhe de caixa sem proteção, representando risco de acidentes.

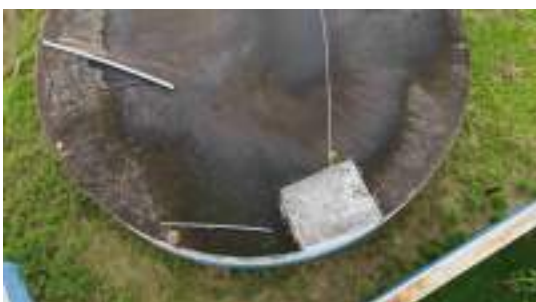
A tampa da abertura de inspeção do reservatório está quebrada e na estrutura de sustentação da tampa há uma abertura sem proteção. Providenciar o reparo da tampa e a proteção da abertura para evitar a entrada de pequenos animais e eventuais contaminantes, conforme Art. 5.13 da NBR 12217/1994.

Foto 1 - Detalhe da tampa de inspeção danificada.

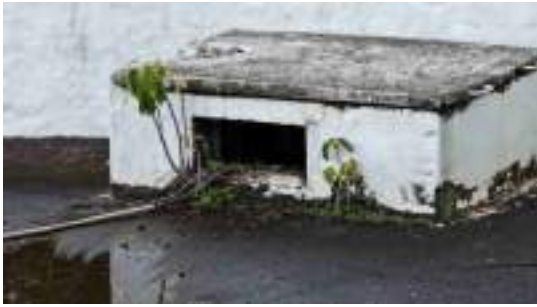
Foto 2 - Detalhe da estrutura de sustentação da tampa com abertura sem proteção.
