Relatório de Fiscalização - Águas de Votorantim - março/2026

RELATÓRIO DE FISCALIZAÇÃO TÉCNICA DOS SISTEMAS DE ÁGUA E ESGOTO DO MUNICÍPIO DE VOTORANTIM

PRESTADOR: ÁGUAS DE VOTORANTIM

No dia **17/03/2026** foi realizada inspeção de campo em subsistemas de água e esgoto de Votorantim para verificação de Não Conformidades, conforme Resolução ARES-PCJ nº 48 de 28/02/2014.

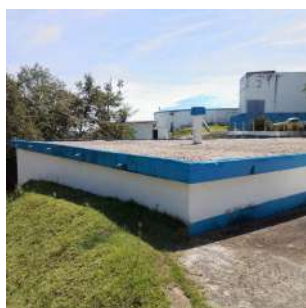
Foto 1 - Vista geral do reservatório de alvenaria

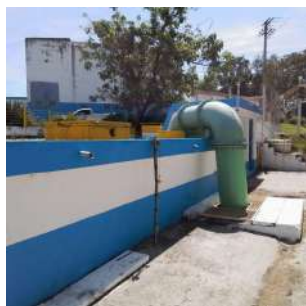
Foto 3 - Vista lateral do reservatório de alvenaria

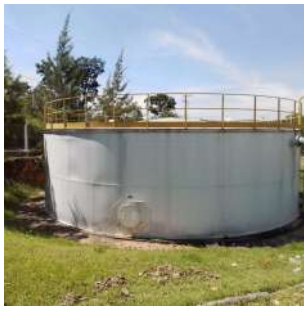
Foto 7 - Vista geral do reservatório metálico

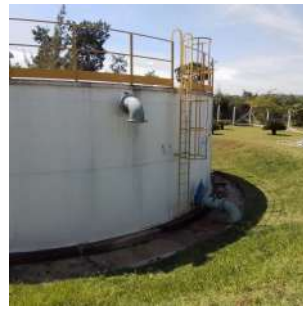
Foto 8 - Vista geral do reservatório metálico

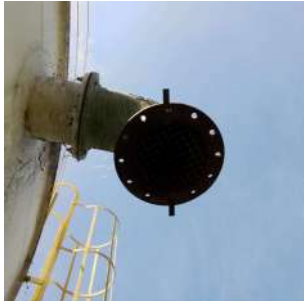
Foto 9 - Tela de proteção na saída do extravasador

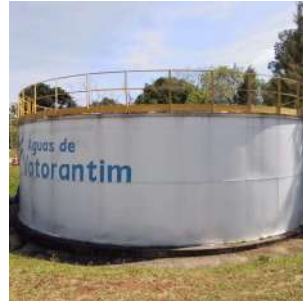
Foto 10 - Vista geral do reservatório metálico

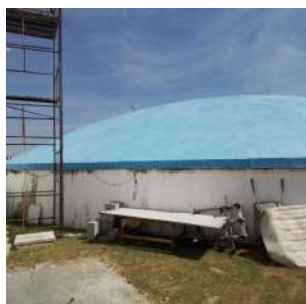
Foto 1 - Vista lateral do reservatório de 2.000 m³

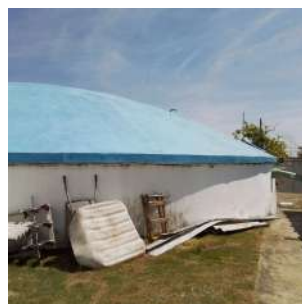
Foto 2 - Vista lateral do reservatório de 2.000 m³

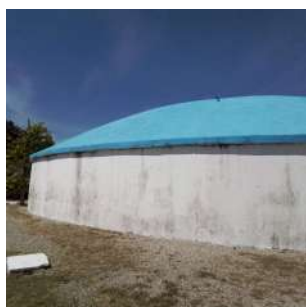
Foto 3 - Vista lateral do reservatório de 2.000 m³

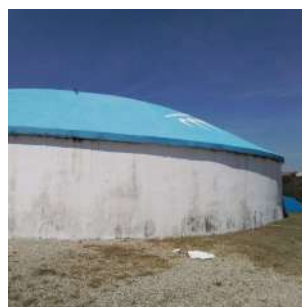
Foto 4 - Vista lateral do reservatório de 2.000 m³

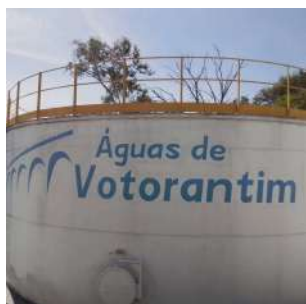
Foto 5 - Vista lateral do reservatório de 800 m³

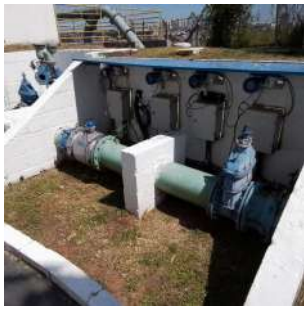
Foto 7 - Tubulações e macromedidores

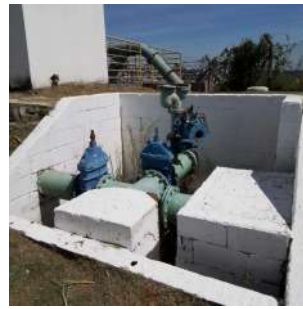
Foto 8 - Tubulações e registro

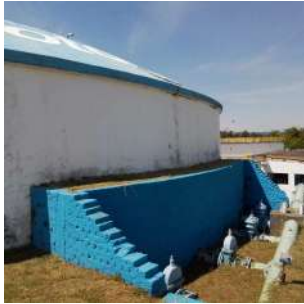
Foto 9 - Vista lateral do reservatório de 2.000 m³

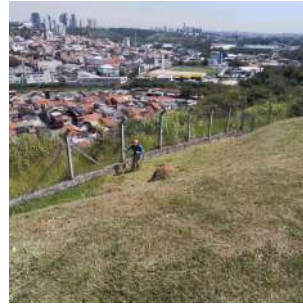
Foto 10 - Manutenção de roçada sendo realizado

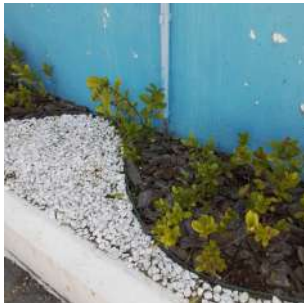
Foto 11 - Aterramento do para-raio

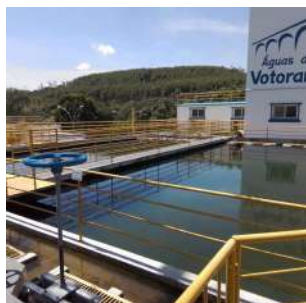
Foto 1 - Vista geral do decantador

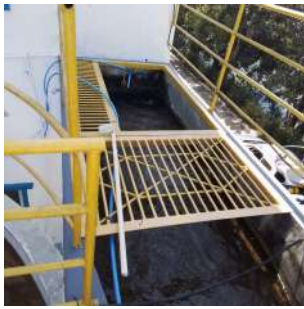
Foto 3 - Entrada de água bruta

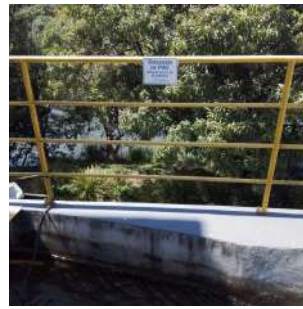
Foto 4 - Dosagem de PAC na entrada de água bruta

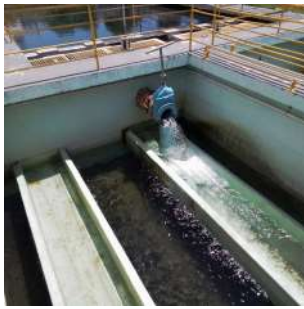
Foto 13 - Entrada de água para os filtros

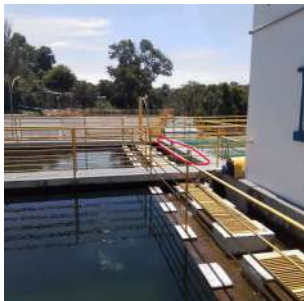
[ETA-5.12] - Existência de locais sem guarda-corpos ou escadas adequadas

Foto 1 - Passarela entre os decantador e o filtro está sem guarda-corpo

Instalar guarda-corpo na passarela entre os decantadores e os filtros

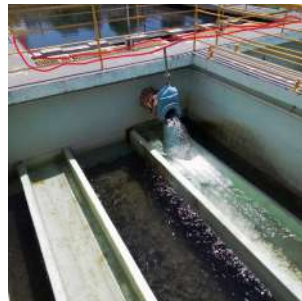
Foto 2 - Passarela entre os decantador e o filtro está sem guarda-corpo

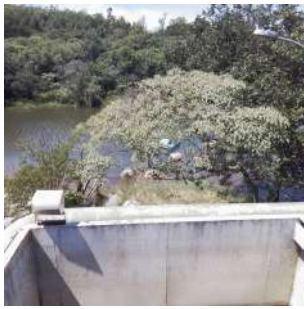
Foto 3 - Vista da captação de água bruta

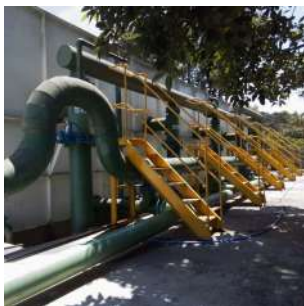
Foto 7 - Saída de água dos filtros

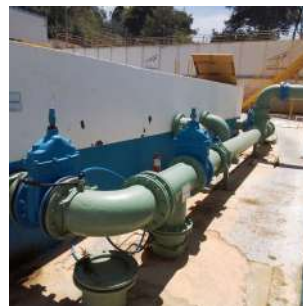
Foto 8 - Condução da água da ETA no reservatório

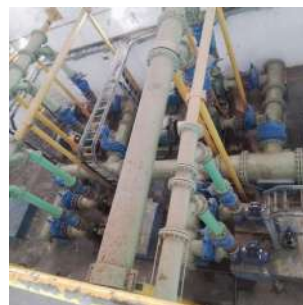
Foto 10 - Foto geral da casa de bombas

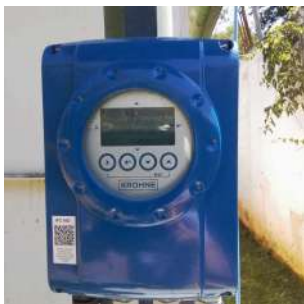
Foto 11 - Macromedidor de vazão

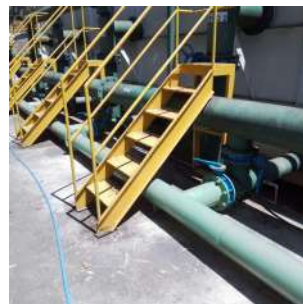
Foto 12 - Tubulação de saída de água da lavagem dos filtros e água tratada

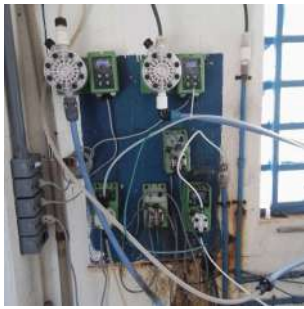
Foto 13 - Bombas dosadoras de produtos químicos

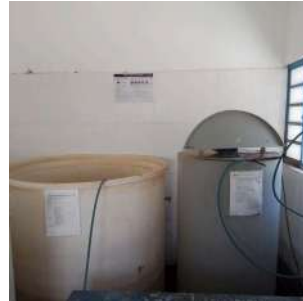
Foto 15 - Reservatório de hipoclorito de sódio

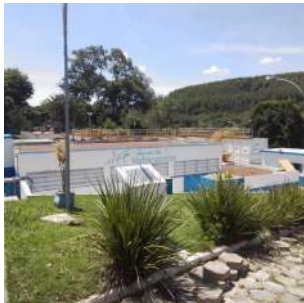
Foto 16 - Vista geral da ETA

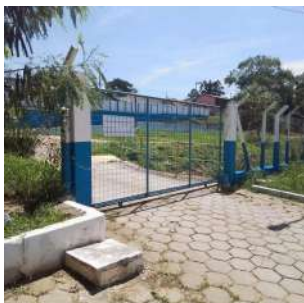
Foto 20 - Portão de acesso

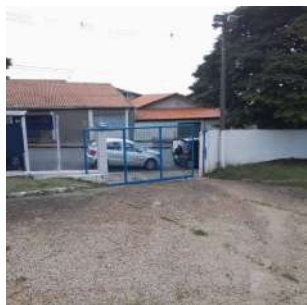
Foto 1 - Portão de Entrada

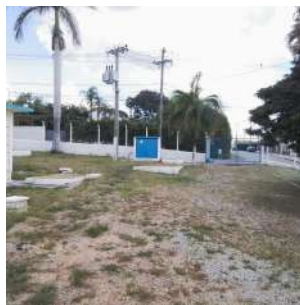
Foto 2 - Vista geral do Centro de Reservação

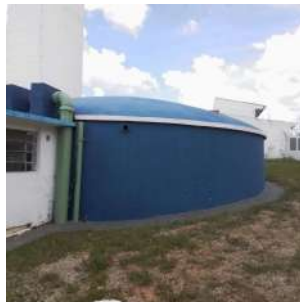
Foto 4 - Vista geral do reservatório

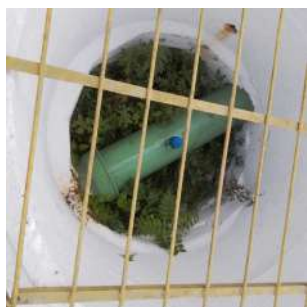
Foto 5 - Válvula eliminadora de ar (Ventosa)

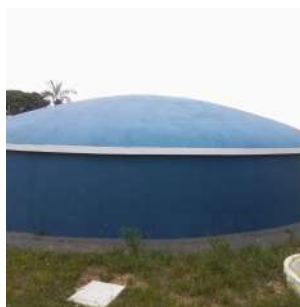
Foto 6 - Vista lateral do reservatório

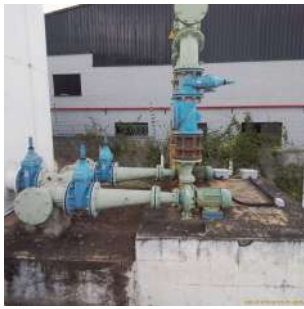
Foto 1 - Vista geral do barrilete e conjunto motobomba

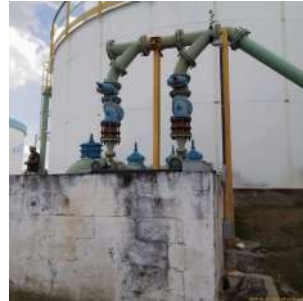
Foto 3 - Vista geral do barrilete de saída

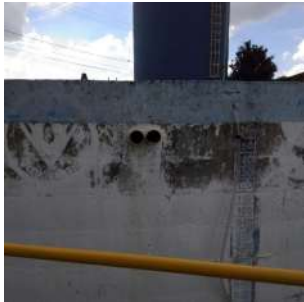
[RES6.9] Inexistência de telas de proteção contra entrada de insetos e pequenos animais nas tubulações de ventilação

Não Conforme

Foto 1 - Sem tela de proteção, permitindo o acesso de insetos e pequenos animais.

[RES6.9] Observações

Instalar uma tela de proteção para impedir acesso de insetos e pequenos animais no reservatório

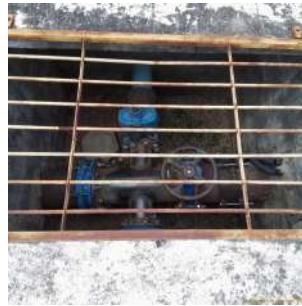
Foto 2 - Válvulas de fechamento

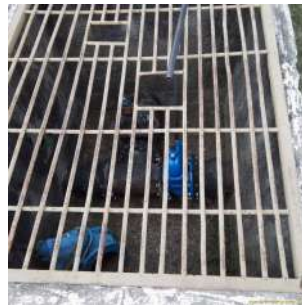
Foto 3 - Válvulas de fechamento

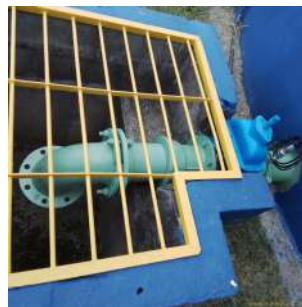
Foto 5 - Tubulação de descarga

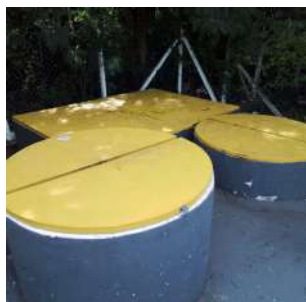
Foto 3 - Vista geral das tampas de inspeção

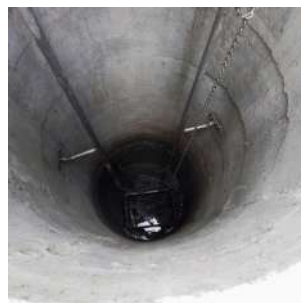
Foto 2 - Cesto para remoção de material grosseiro

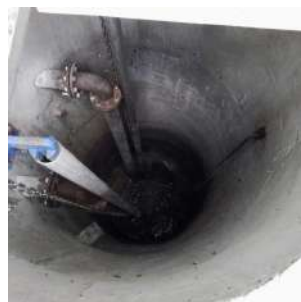
Foto 4 - Bomba submersa para recalque do esgoto

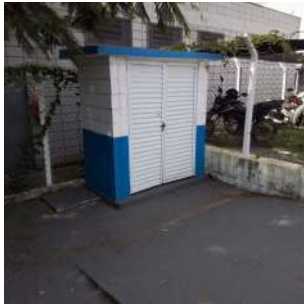
Foto 5 - Vista da casa do painel elétrico

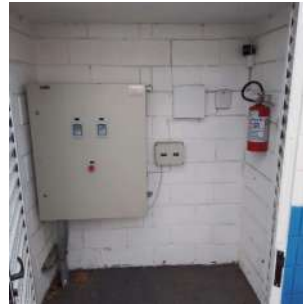
Foto 6 - Vista interna da casa do painel elétrico
