RELATÓRIO DE FISCALIZAÇÃO TÉCNICA DOS SISTEMAS DE ÁGUA E ESGOTO DO MUNICÍPIO DE OLÍMPIA

PRESTADOR: SABESP/OLÍMPIA

Verificação de Não Conformidades

Americana, março de 2026

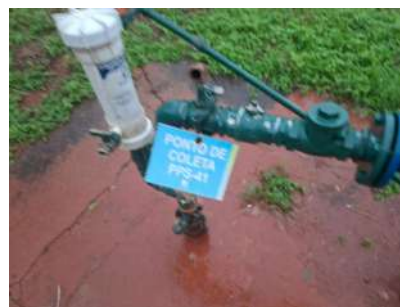
Foto 2 - Tomada para coleta de água.

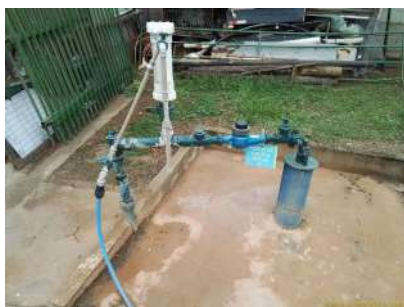
Foto 1 - Vista do poço e laje de proteção.

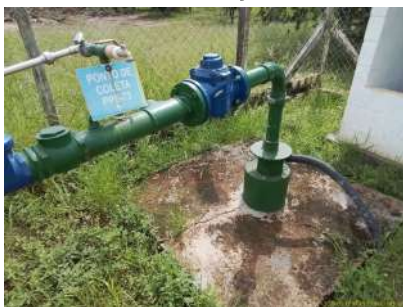
Foto 3 - Cavalete e laje do poço.

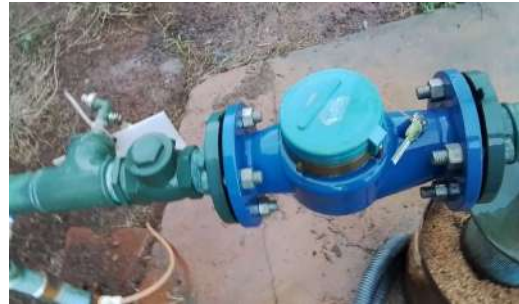
**Foto 2** - Cavalete do poço e tomada para coleta de água bruta ao fundo.

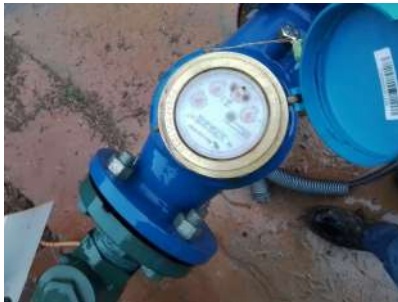
**Foto 3** - Detalhe do macromedidor.

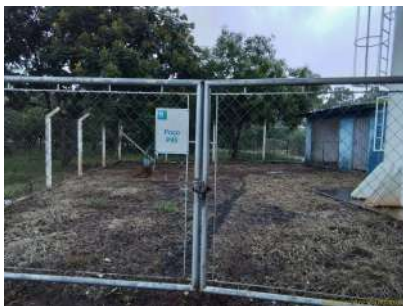
Foto 1 - Cercamento e identificação do local.

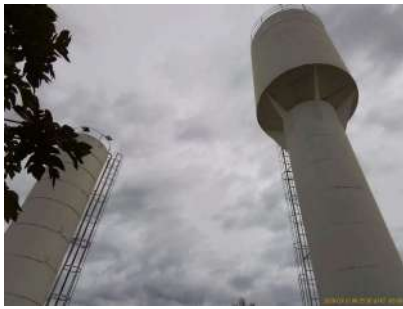
Foto 1 - Vista dos reservatórios.

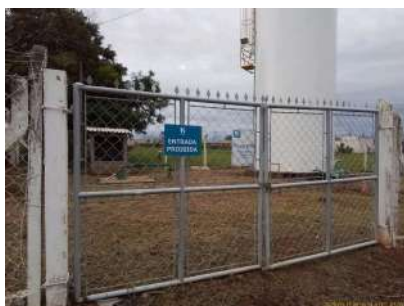
Foto 1 - Cercamento do local.

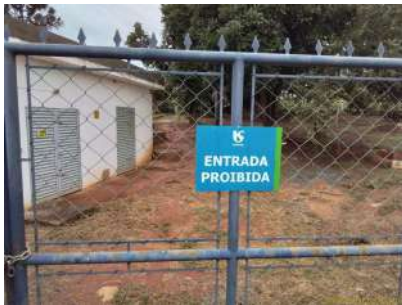
Na data da fiscalização, a prestadora de serviços informou que o local está passando por obras e que será construído um abrigo para proteção dos equipamentos.

Foto 1 - Cercamento do local.

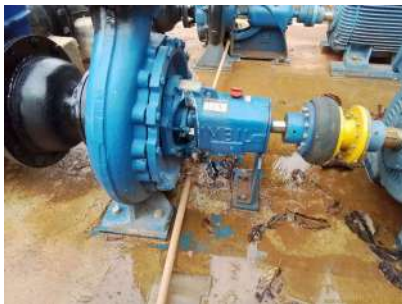
Foto 3 - Detalhe do conjunto motobomba 1.

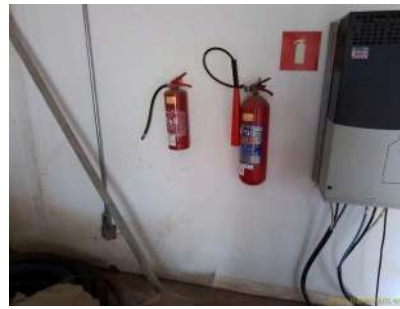
Foto 9 - Extintores no local.

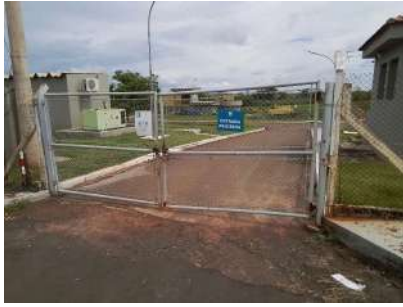
Foto 1 - Identificação da ETE.

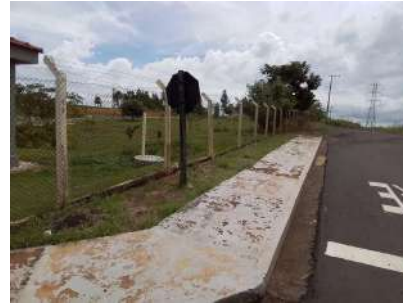
Foto 2 - Cercamento do local.

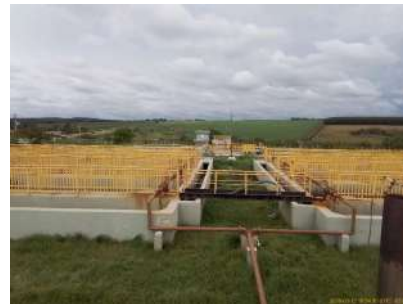
Foto 6 - Despejo do material retido.

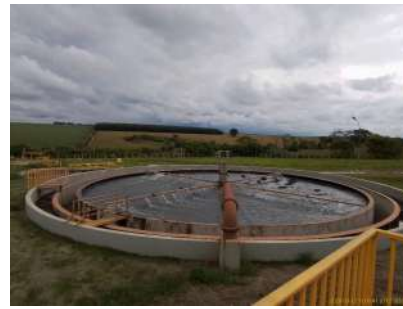
Foto 10 - Filtro 1 após os tanques de lodo ativado.

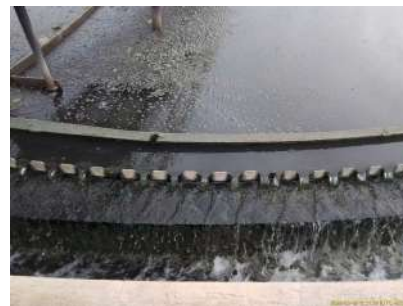
Foto 13 - Decantador após os filtros.

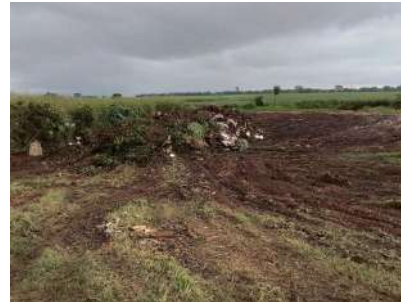
Foto 2 - Vista do local.

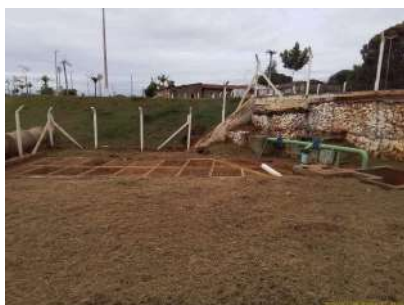
A captação foi desativada tendo em vista o planejamento para desativação da ETA e abastecimento integral por meio de poços.

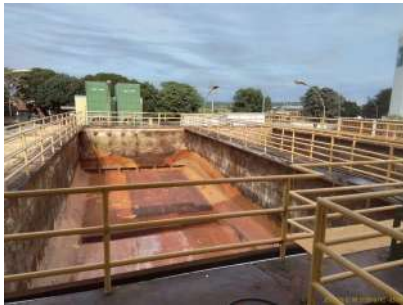
desativação, tendo em vista que a prestadora de serviços conta com o abastecimento pelos "Poços 1 a 3" e interligação entre os sistemas.

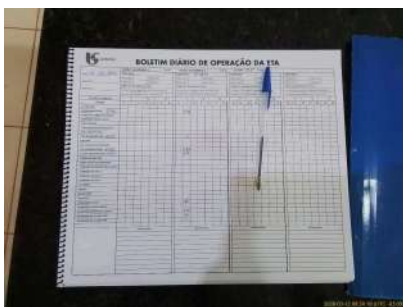
Foto 6 - O laboratório da ETA permanece sendo utilizado para a análise das águas dos poços.

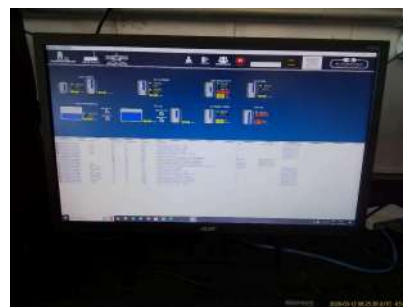
Foto 7 - Controle de análises para a água da ETA 2, que apesar do nome trata-se de um centro de reservação.

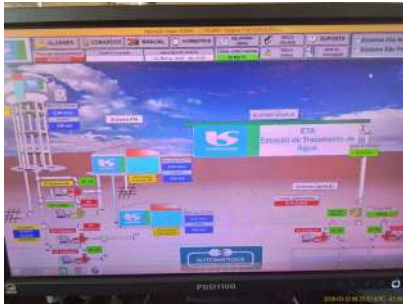
Foto 8 - Detalhe do supervisório com indicação de níveis de reservatórios.
