RELATÓRIO DE FISCALIZAÇÃO TÉCNICA DOS SISTEMAS DE ÁGUA E ESGOTO DO MUNICÍPIO DE RIO DAS PEDRAS

PRESTADOR: SERVIÇO AUTÔNOMO DE ÁGUA E ESGOTO DE RIO DAS PEDRAS - SAAE

Verificação de Não Conformidades

Americana, abril de 2026

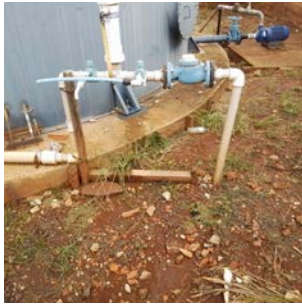
Foto 1 - Inexistência de laje de proteção

Realizar obra civil de laje de proteção sanitária conforme ABNT NBR 12212:2017.

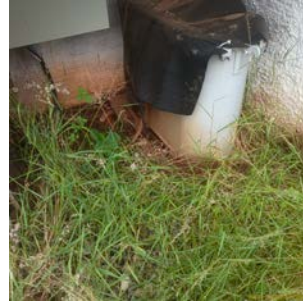
Foto 2 - Situação do transformador dentro da área do poço.

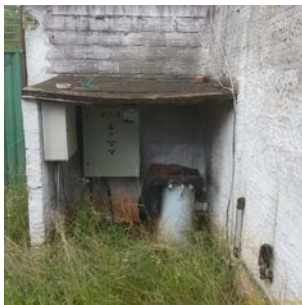
iminente de queda (Foto 3). O prestador deve providenciar manutenção ou substituição da laje, de modo a evitar danos aos quadros elétricos e transformador.

Foto 3 - Situação da laje dentro da área do poço.

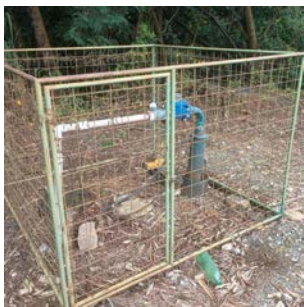
Apesar da gaiola de proteção, esta não possui grade na parte superior (horizontal), além de não estar devidamente trancada (apenas com um arame).

Foto 1 - Grade de proteção sem parte superior.

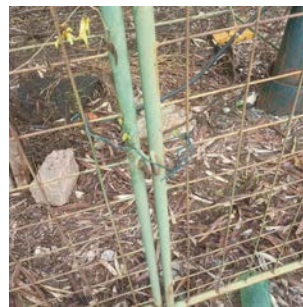
Foto 2 - Arame travando o portão.

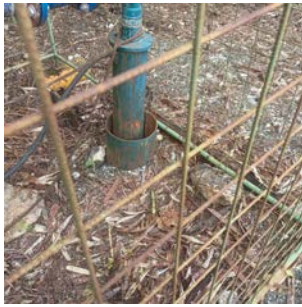
Não há laje de proteção sanitário em atendimento às normas técnicas.

Foto 1 - Ausência de laje de proteção.

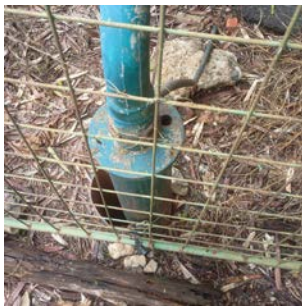
Não há tubo para medição de nível devidamente instalado.

Foto 1 - Ausência de tubo para medição de nível.

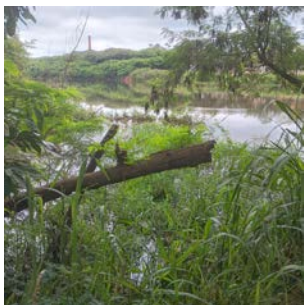
Foto 1 - Mangote preto no final da linha de recalque do sistema de retorno, já na Represa Bom Jesus II.

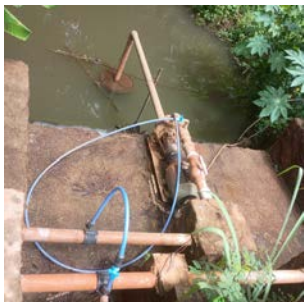
Foto 6 - Local de captação do sistema de retorno.

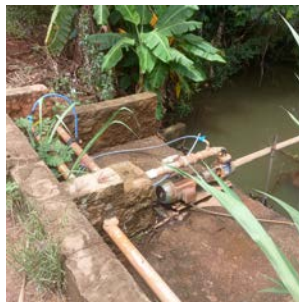
Foto 7 - Local de captação do sistema de retorno.

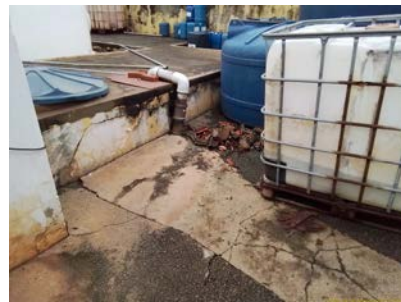
Foto 17 - Entrada de água no reservatório de água tratada

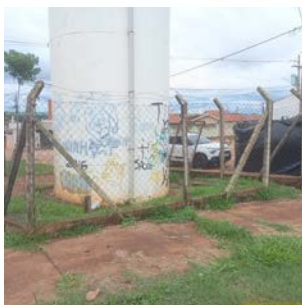
Apesar de existir uma cerca (alamedado) no local, ela encontra-se com abertura além de não ter portão. O prestador deve providenciar o adequado fechamento no entorno do reservatório.

Foto 1 - Cercamento do reservatório.

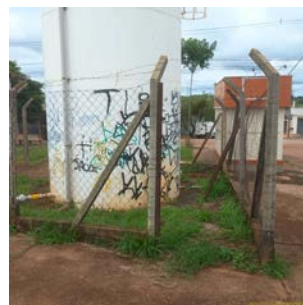
Foto 2 - Ausência de portão.

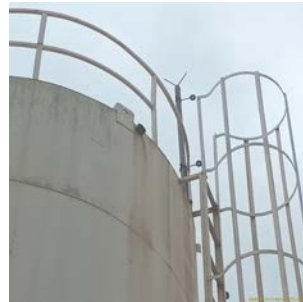
Ausência de conexão da haste (captor) com a estrutura metálica ou de sistema de descida. Além disso, não foi verificado aterramento do SPDA.

Foto 2 - Detalhe da haste do captor Franklin e a não interligação com a estrutura metálica do reservatório ou sistema de descida do SPDA.

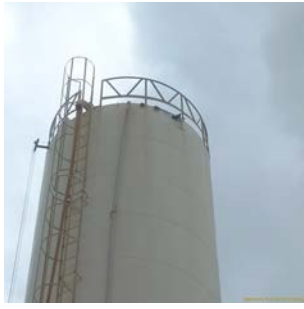
Não há tela de proteção nos extravasores do reservatório, sendo um aberto e outro com mangueira embutida (para enchimento via caminhão pipa, se necessário).

Foto 1 - Vista da parte superior do reservatório.

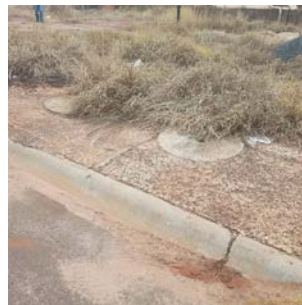
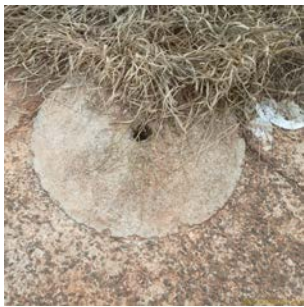
Foi identificado vazamento no registro da tubulação de saída do reservatório, sendo o registro situado abaixo da calçada. O prestador deve providenciar manutenção no registro para cessar os vazamentos.

Foto 2 - Localização dos pontos da calçada de acesso aos registros.

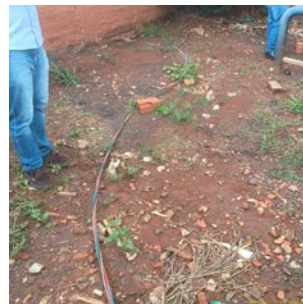
para evitar furtos ou paralisações da operação dos equipamentos (Foto 1). O prestador deve providenciar proteção adequada dos equipamentos; **2)** Exposição e ausência de identificação e proteção do cabeamento elétrico, que passa sobre o terreno, exposto às intempéries e eventuais danos (Foto 2). O prestador deve providenciar a correta passagem e proteção do cabeamento elétrico

Foto 2 - Cabeamento elétrico no terreno, sem identificação ou proteção, sendo sua disposição inadequada tecnicamente.

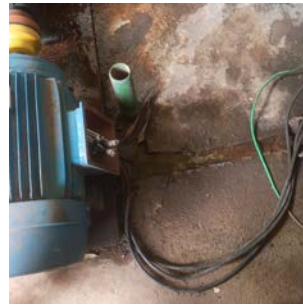
Foto 16 - Cabeamento elétrico exposto e motor sem tampa de proteção.

Foi verificada ausência das tampas da ligação elétrica dos motores de ambos os conjuntos motobomba. O prestador deve providenciar a instalação adequada das tampas.

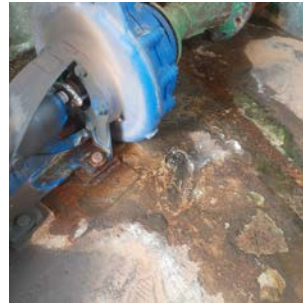
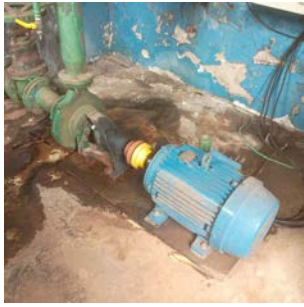
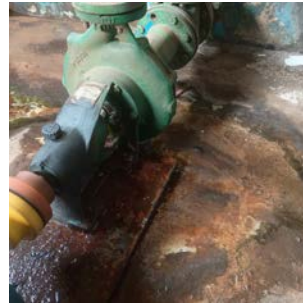
Ambas as bombas estão com vazamentos da água de lubrificação de gaxetas, com escoamento pelo piso da EEAT. O prestador deve providenciar drenagem adequada para fora da EEAT, de modo a manter o local seco.

Foto 2 - Piso molhado próximo ao equipamento do Bom Jardim.

Foto 3 - Piso molhado próximo ao equipamento do Pombal.

Foto 4 - Piso molhado próximo ao equipamento do Pombal.

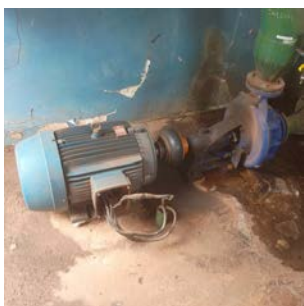
Foto 1 - Conjunto do Bom Jardim, sem tampa da ligação elétrica do motor.

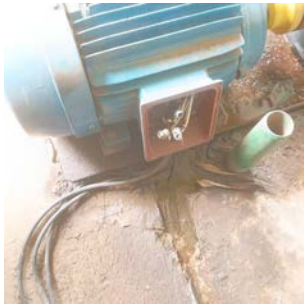
Foto 2 - Conjunto do Pombal.

Foto 3 - Ausência de tampa na caixa de ligação elétrica do motor do conjunto do Pombal.

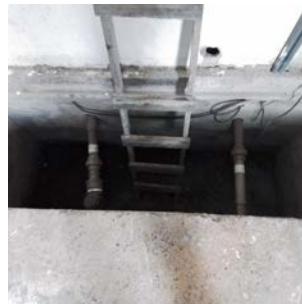
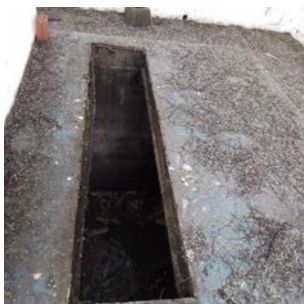
EEE foi reformado e voltou a operar recentemente.

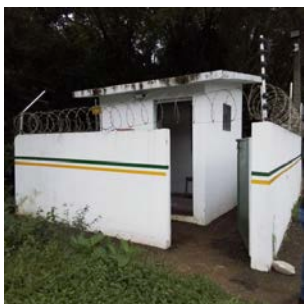
Foto 1 - Local não possui placa de identificação

Colocar uma placa de identificação

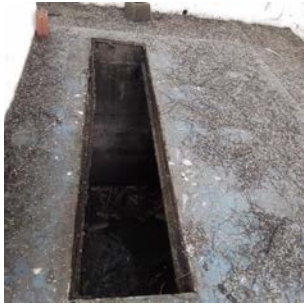
Não possui acesso para manutenção do gradeamento grosseiro. Operador precisaria entrar na vala para poder realizar a limpeza. Deve-se possibilitar o acesso para essa manutenção.

Foto 1 - Não possui acesso para manutenção do gradeamento grosseiro

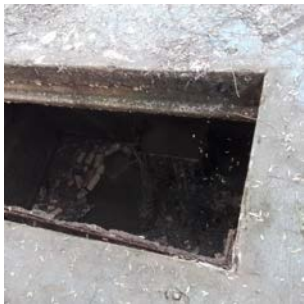
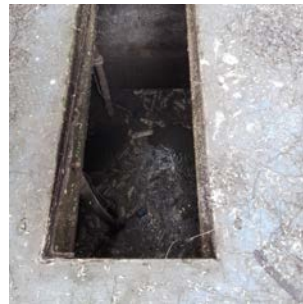
Foto 1 - Gradeamento grosseiro não está sendo limpo

Foto 2 - Gradeamento grosseiro não está sendo limpo

Limpar gradeamento grosseiro (cesto)

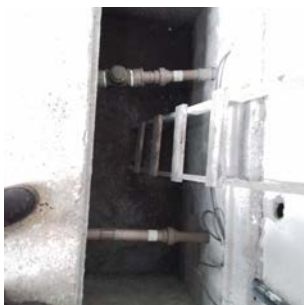
Tubulação está trepidando correndo o risco de romper. Prestador deverá providenciar a solução adequada e comunicar à ARES-PCJ.

Foto 1 - Tubulação está trepidando

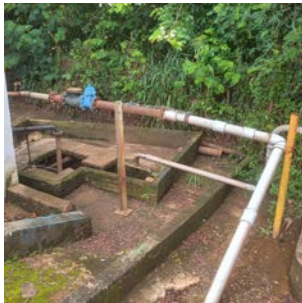
Foto 5 - Vista parcial interna da EEE.

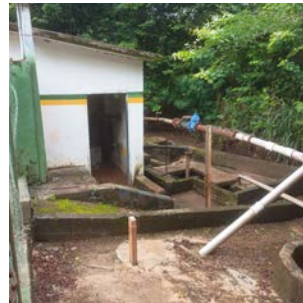
Foto 6 - Vista parcial interna da EEE.

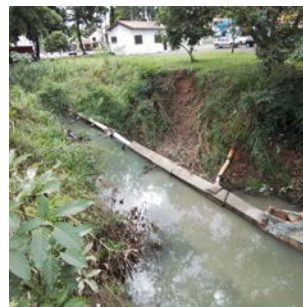
[CG9.0] Fotos gerais da fiscalização	N/A
[CG9.0] Observações	<p>Verificou-se que o coletor tronco não dispõe de poços de visita destinados à interligação com outros coletores, em desacordo com as diretrizes estabelecidas na ABNT NBR 9649/1986. Observa-se, ainda, que as adaptações executadas para a realização das conexões são inadequadas, permitindo o transbordamento de esgoto no Córrego Tijuco Preto. Tais intervenções também resultam na condução do esgoto em trecho sob canal aberto, condição incompatível com sistemas de esgotamento sanitário. Constatou-se, adicionalmente, irregularidade na declividade do coletor tronco, com a presença de pontos de depressão ("barriga"), os quais favorecem o escoamento sob</p>

regime pressurizado em trechos não projetados para tal condição, aumentando o risco de rupturas e vazamentos. Por fim, destaca-se que a implantação do coletor tronco no leito do córrego não é recomendável, uma vez que dificulta as atividades de operação e manutenção, que passam a depender das condições hidráulicas locais, como nível d'água e chuvas. Ademais, há risco à integridade estrutural da tubulação em função de processos erosivos, assoreamento e ocorrência de cheias, que podem provocar deslocamentos, danos e eventuais extravasamentos.

Foto 2 - Trecho do coletor tronco passando a ser envelopado

Correções recomendadas:
Implantar poços de visita nos pontos de interligação com outros coletores; eliminar pontos de extravasamento; garantir a condução do esgoto em sistema fechado; readequar o perfil hidráulico do coletor tronco (correção da declividade) e; avaliar a realocação do coletor para fora do leito do córrego ou, alternativamente, adotar soluções de proteção estrutural e acesso à manutenção.

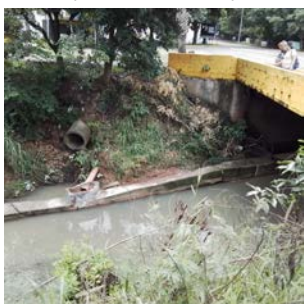
Foto 3 - Trecho com depressão (

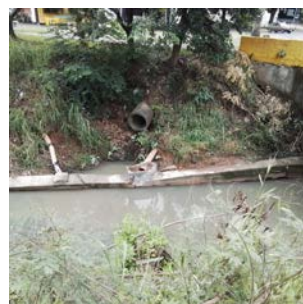
Foto 4 - Trecho com depressão (

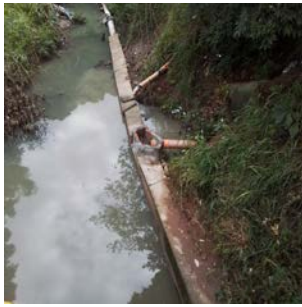
Foto 5 - Vista por cima das ligações de coletores no coletor tronco (fora da Norma)

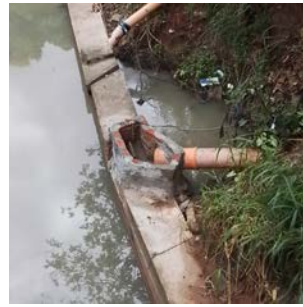
Foto 6 - Vista por cima das ligações de coletores no coletor tronco (fora da Norma)

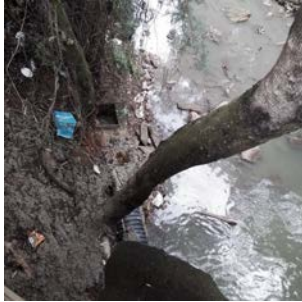
Foto 7 - Trecho conduzindo esgoto como canal aberto (irregular)
