## Relatório de Fiscalização

### RELATÓRIO DE FISCALIZAÇÃO TÉCNICA DOS SISTEMAS DE MANEJO DE RESÍDUOS SÓLIDOS URBANOS DO MUNICÍPIO ARARAQUARA

Prestador: ECOARES Ambiental LTDA

Fiscalização das Condições Gerais da Prestação dos Serviços  
Americana, março de 2025

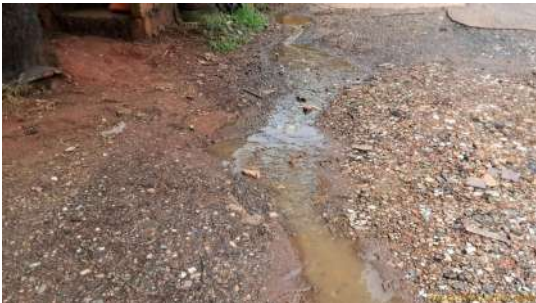
**Foto 9** - Escoamento de líquido percolado, área inferior

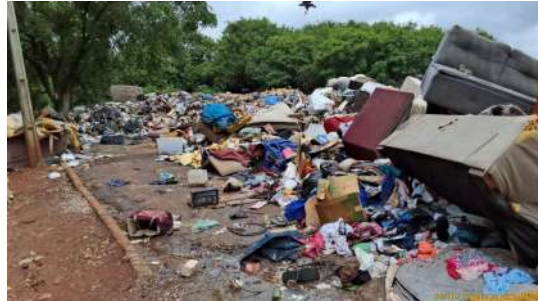
**Foto 17** - Acúmulo de resíduos, área superior

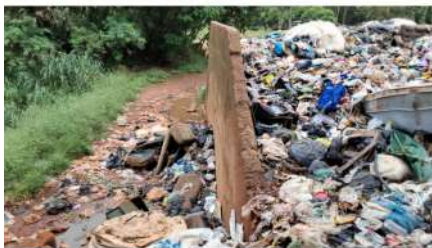
**Foto 20** - Acúmulo de resíduos, área superior

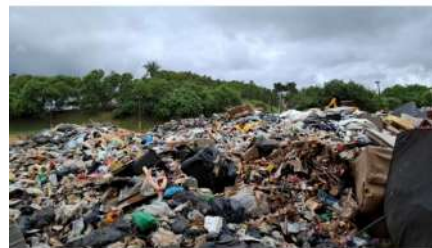
**Foto 21** - Acúmulo de resíduos, área superior

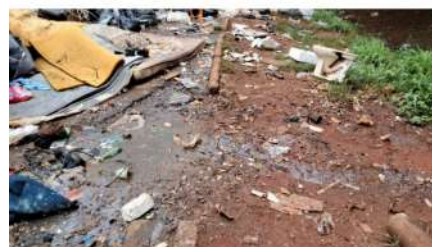
**Foto 23** - Escoamento de líquido percolado, área superior

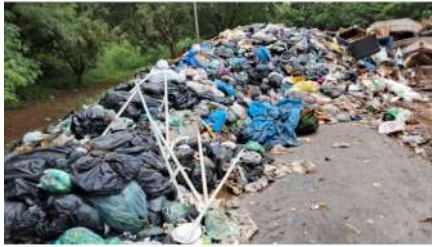
**Foto 24** - Visão geral, área superior. Presença de resíduos perigosos, lâmpadas fluorescentes.

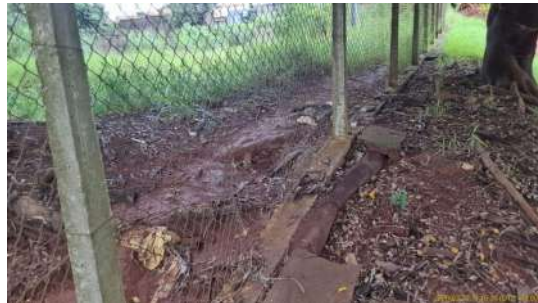
Foto 20 - Isolamento da unidade

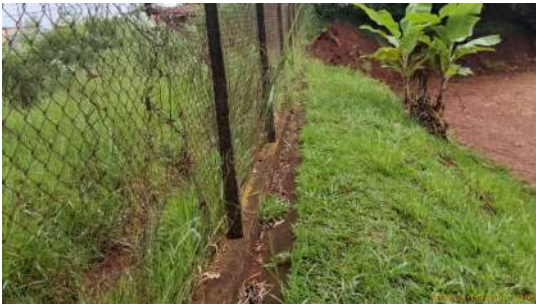
Foto 21 - Isolamento da unidade

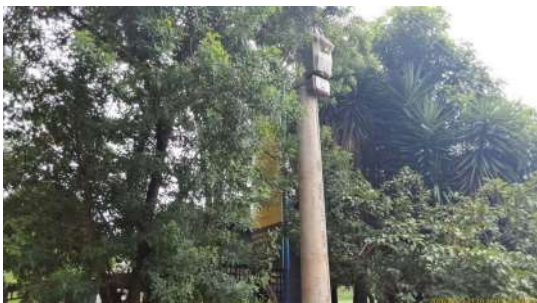
Unidade conta com identificação, entretanto a mesma se encontra encoberta por vegetação, impossibilitando sua visualização adequada.

**Foto 1** - Placa de identificação encoberta por vegetação

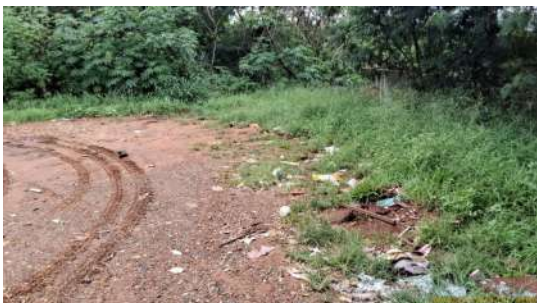
[PEV4.1] Não manter condições adequadas de limpeza na área

Não Conforme

Foto 1 - Espalhamento de resíduos e necessidade de roçada

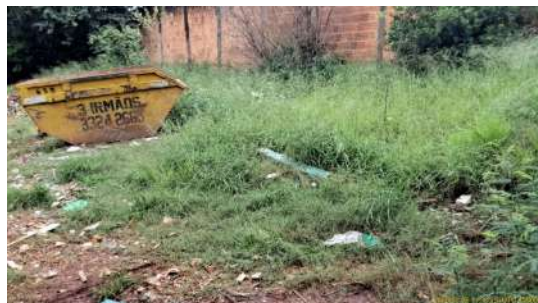
Foto 2 - Espalhamento de resíduos e necessidade de roçada
