## Relatório de Fiscalização

### RELATÓRIO DE FISCALIZAÇÃO TÉCNICA DOS SISTEMAS DE MANEJO DE RESÍDUOS SÓLIDOS URBANOS E LIMPEZA URBANA DO MUNICÍPIO DE LIMEIRA PRESTADOR: Prefeitura de Limeira Fiscalização das Condições Gerais da Prestação dos Serviços Americana, março de 2026

Novo Item Fiscalizado 14.033 - Condições gerais (Limeira)

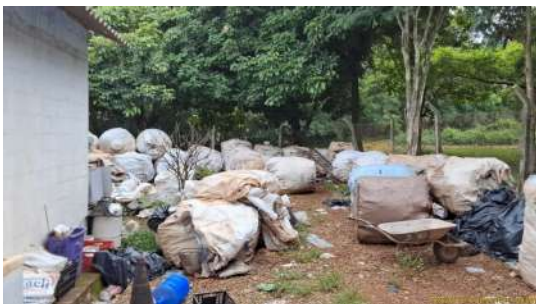
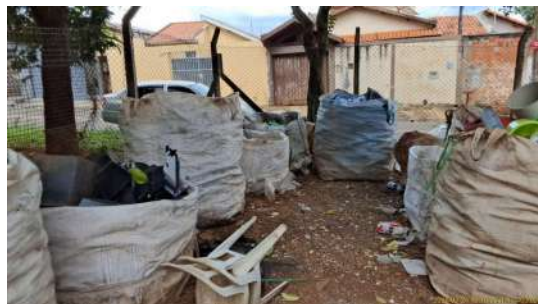
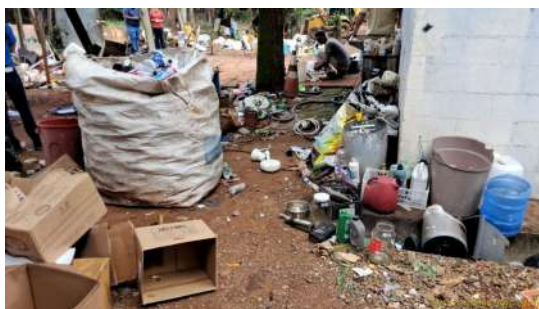
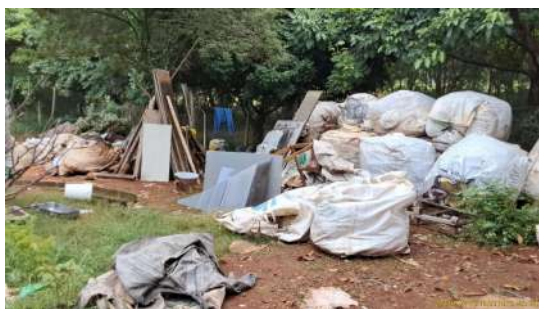
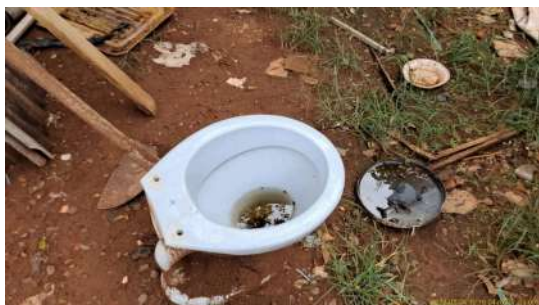
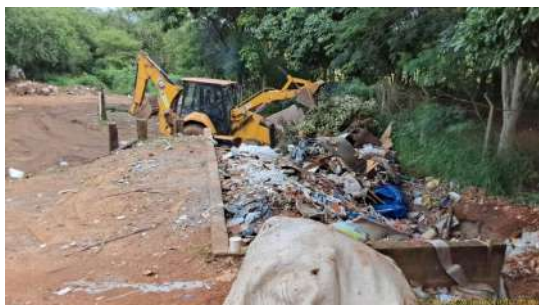
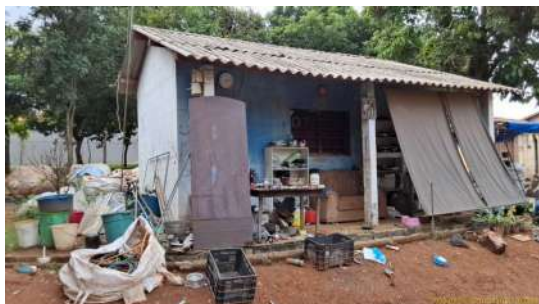
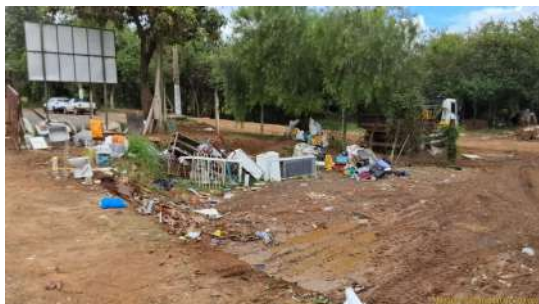
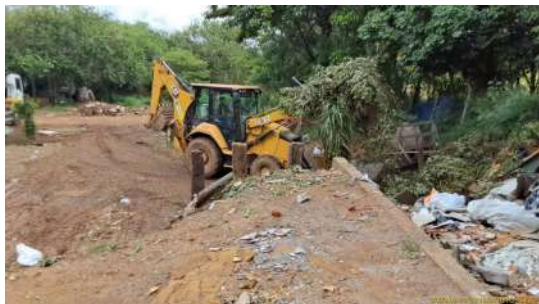
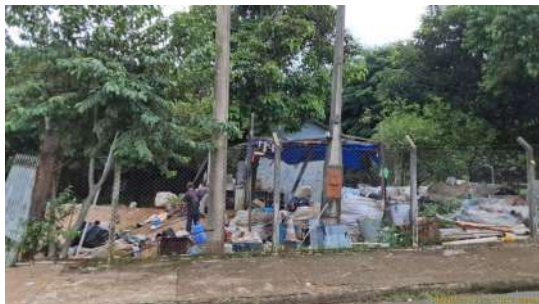
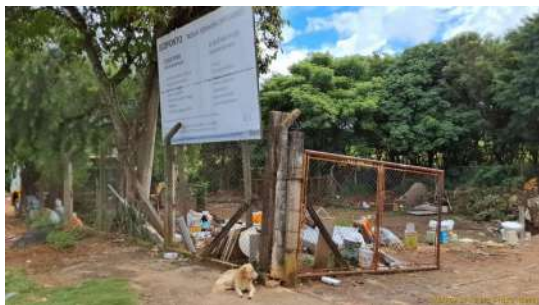
#### Fotos de [PEV4.0]

| <b>Observações Gerais</b> | O ecoponto não possui controle de entrada de materiais. Constatou-se deficiência na limpeza e organização, com resíduos espalhados e expostos às intempéries, favorecendo a proliferação de vetores e abrigo de animais peçonhentos. Verificou-se ainda ausência de segregação adequada entre resíduos verdes e entulho, dispostos no mesmo espaço. |

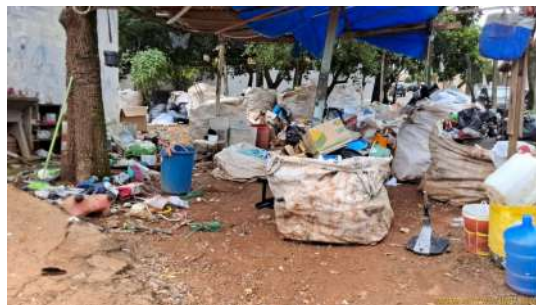
Foto 2

[PEV4.1] Não manter condições adequadas de limpeza na área

Constatou-se a necessidade de limpeza da área.

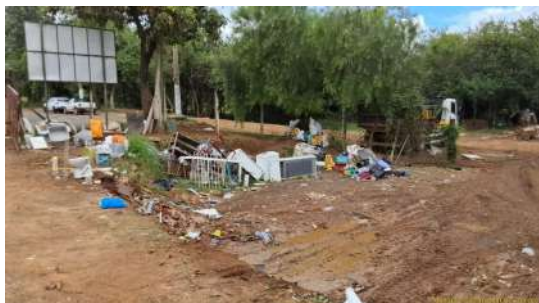
Foto 1

[PEV4.2] Não manter condições adequadas de conservação na área

Providenciar a adequação do acesso destinado ao descarte de entulhos, resíduos verdes e volumosos, com a utilização de materiais como pedrisco ou outra forma de cobertura, de modo a não comprometer a operação e a tráfegabilidade no local.

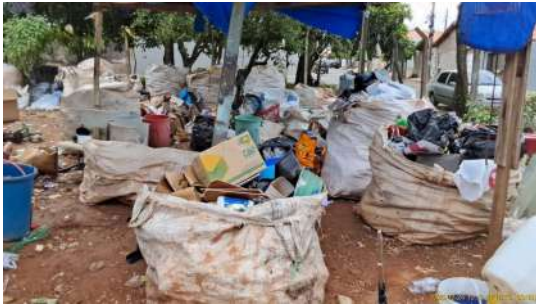
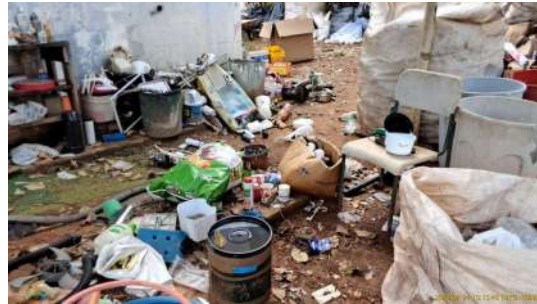
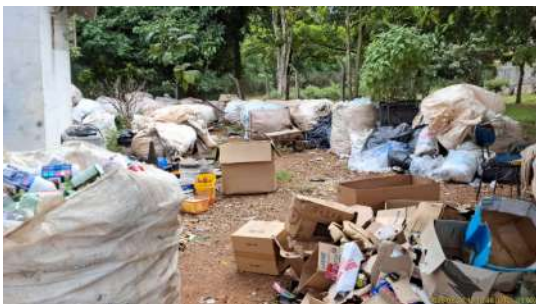
Fotos de [PEV4.9]

[PEV4.9] Não manter o resíduo armazenado em condições que preservem sua integridade e evitem riscos

Presença de resíduos armazenados inadequadamente, com acúmulo de água parada e potencial risco à saúde pública, favorecendo a proliferação de vetores.

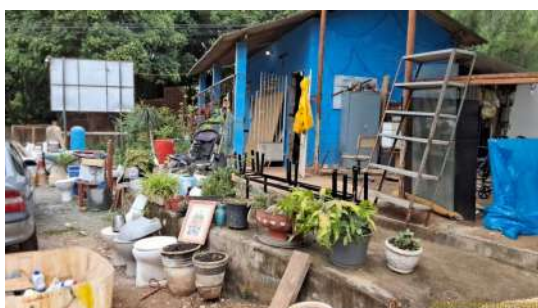
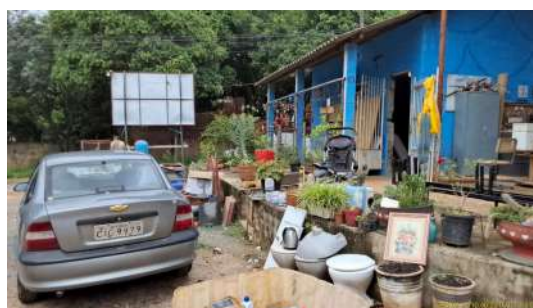
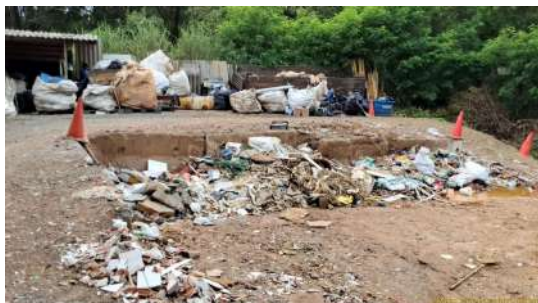
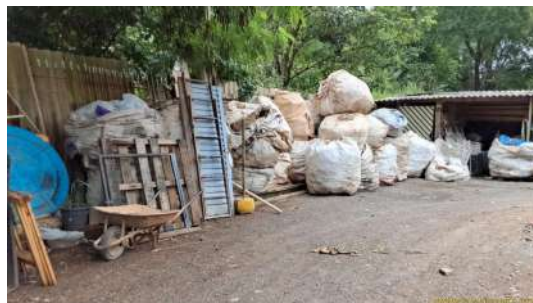
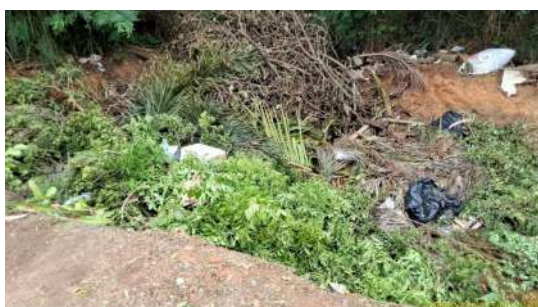
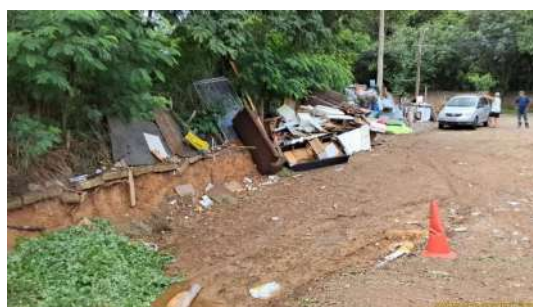
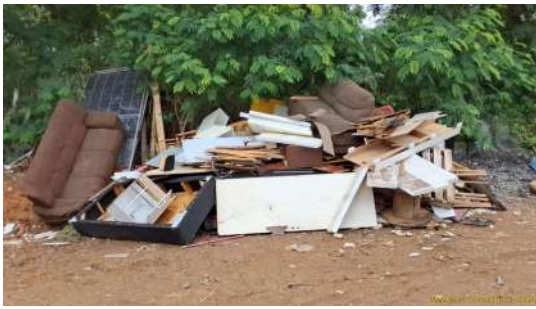
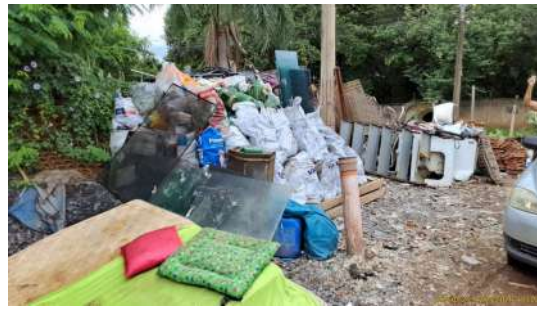
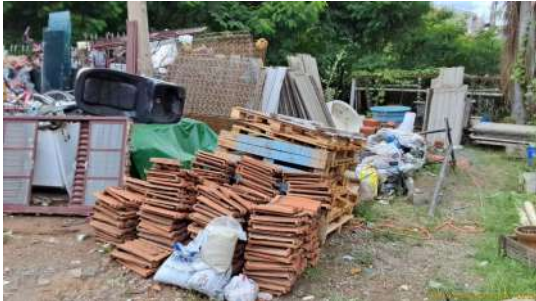
##### Fotos de [PEV4.0]

| Observações Gerais | O ecoponto não possui controle de entrada de materiais. Verificou-se acúmulo de materiais recicláveis no local, condição que pode favorecer abrigo para animais peçonhentos. |

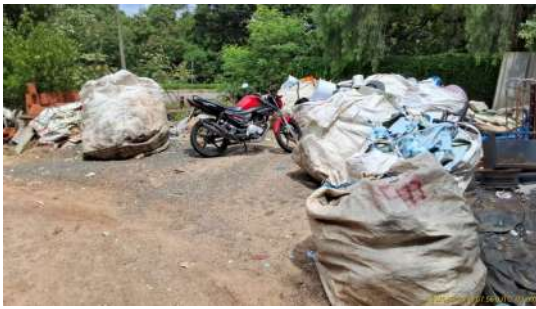
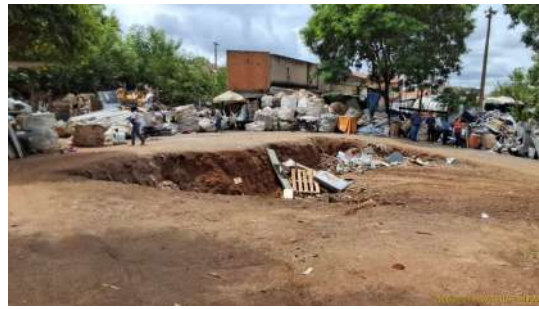
## Fotos de [PEV4.0]

| <b>Observações Gerais</b> | O eco ponto não possui controle de entrada de materiais. Verificou-se acúmulo de materiais recicláveis no local, condição que pode favorecer abrigo para animais peçonhentos. |

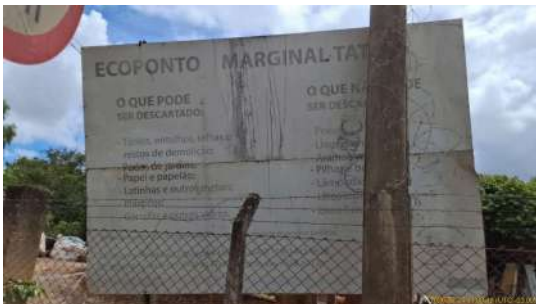
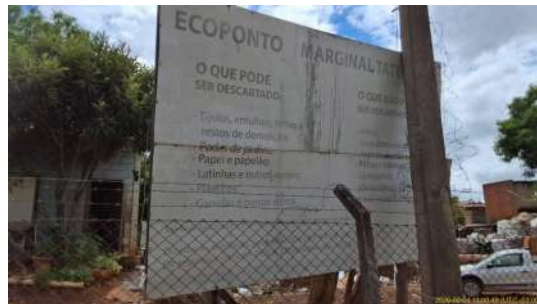
A placa está precisando de melhorias em sua estrutura.

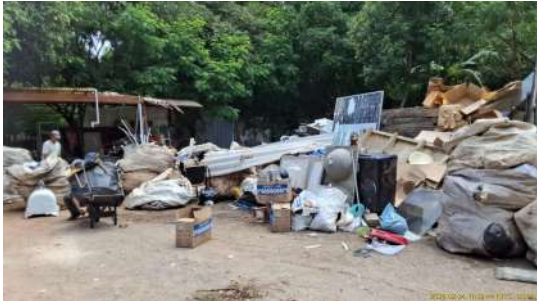
Foto 3

Grande quantidade de resíduos separados no local.

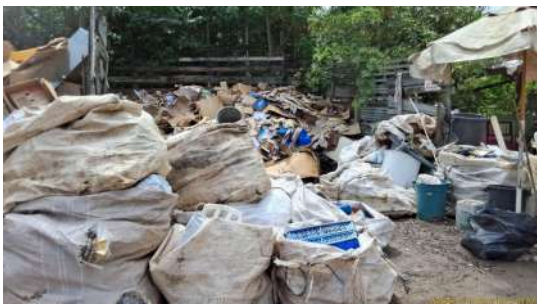
Foto 3

[PEV4.8] Não evitar o acúmulo excessivo de material na área

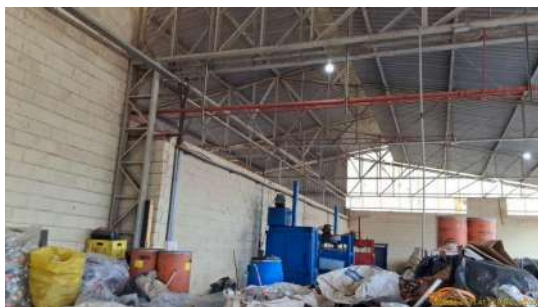
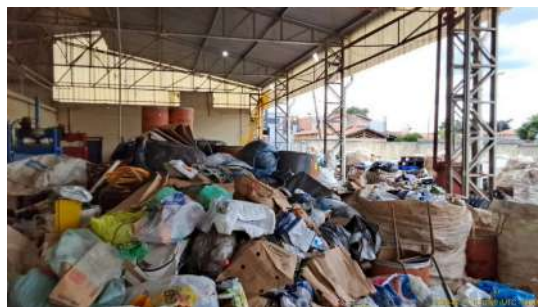
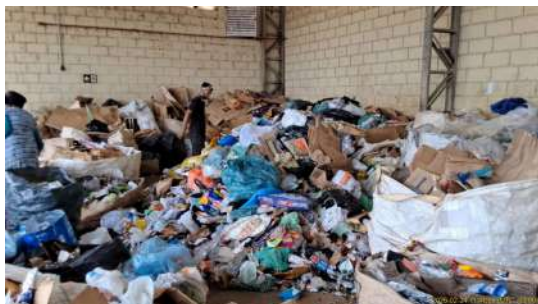
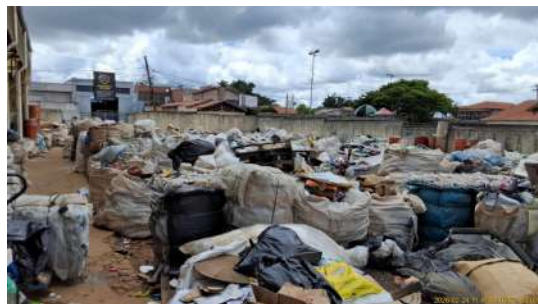
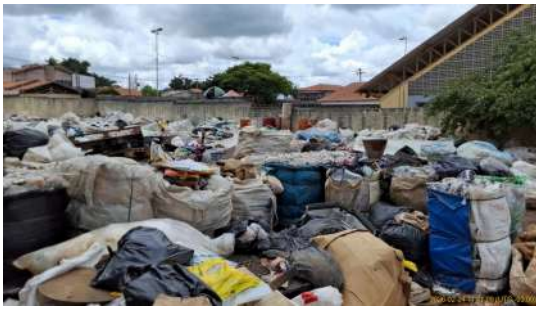
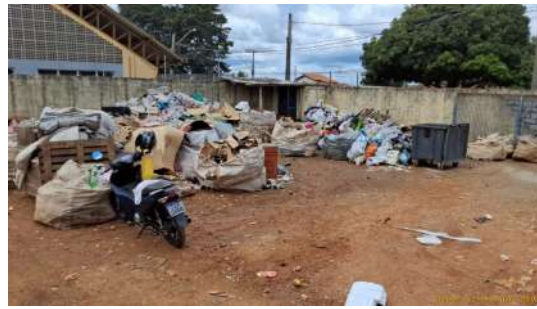
| Observações Gerais | Verificada deficiência na organização e limpeza, com acúmulo de materiais aguardando triagem e já triados, favorecendo a presença de vetores e comprometendo a trafegabilidade do pátio. |

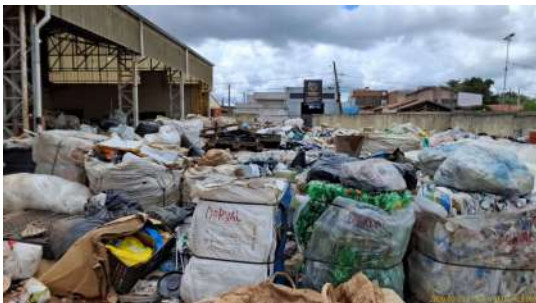
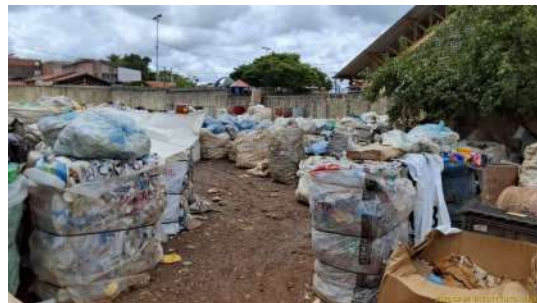
[TRI5.4] Não manter o resíduo armazenado em volume compatível com a capacidade e as condições do local

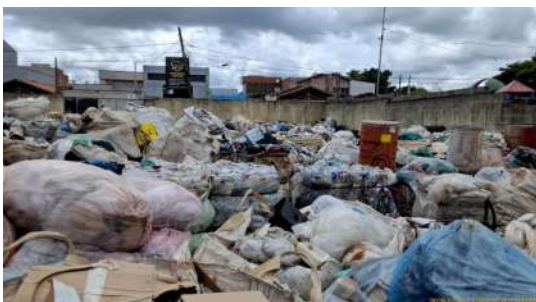
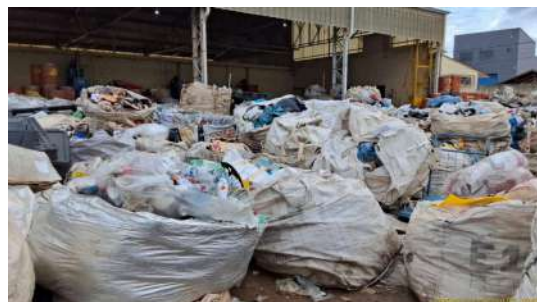
[TRI5.5] Não manter o resíduo armazenado em condições que preservem sua integridade e evitem riscos

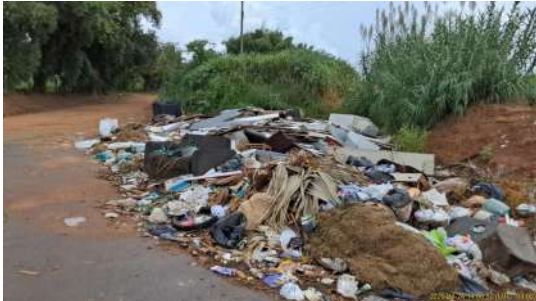
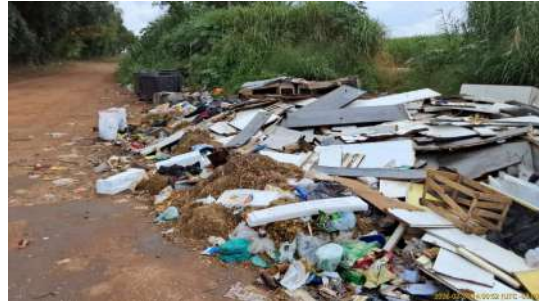
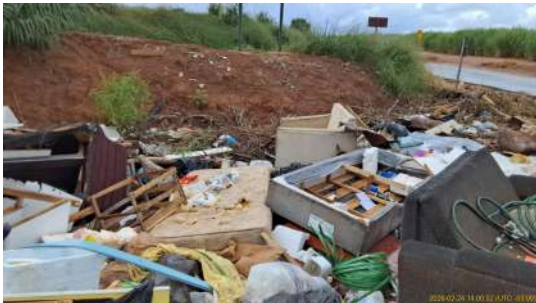
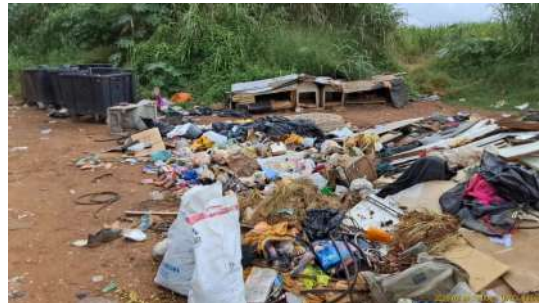
| Observações Gerais | Descarte irregular identificado no cruzamento da Estrada Municipal Limeira 235 com a Via Jorge Carlos Ivers, sendo necessária a realização de limpeza do local. coordenada (-22.517071, -47.295908). |

[SLU8.4] Não executar serviço de limpeza corretiva de deposições irregulares conforme plano operacional

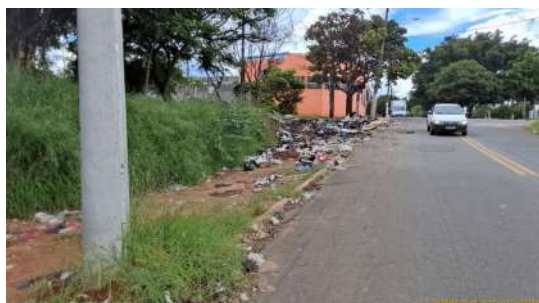
Foto 1

[SLU8.4] Não executar serviço de limpeza corretiva de deposições irregulares conforme plano operacional

Não Conforme

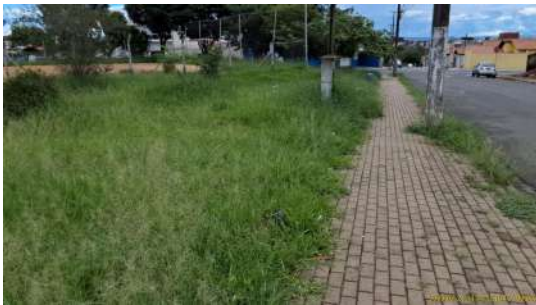
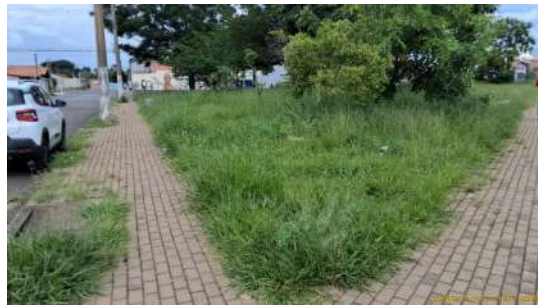
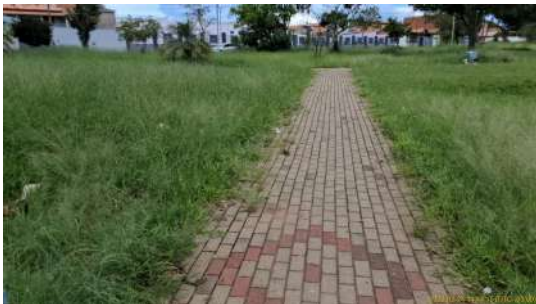
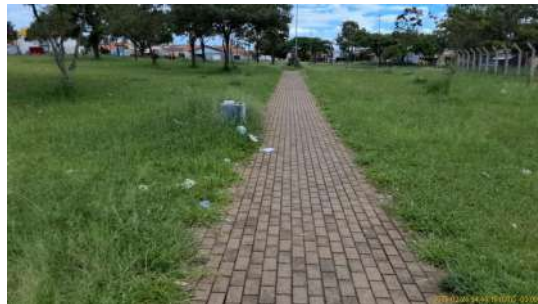
[SLU8.1] Não realizar serviços de varrição, capina, poda e correlatos conforme plano operacional ou contrato

Não Conforme

Local com vegetação alta, demandando a realização de serviços de roçada e capina.

| Observações Gerais | Providenciar a realização de serviços de roçada e capina no local, com vistas à adequada manutenção da área, prevenção de proliferação de vetores e melhoria das condições de limpeza e conservação. |

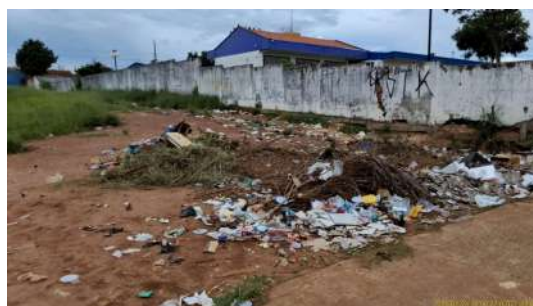
Foto 2

| Observações Gerais | Constatou-se descarte irregular de resíduos na Rua Moacyr Barros Mugnaini, nas proximidades do nº 182, providenciar a realização de limpeza da área, com a remoção dos materiais dispostos e o devido encaminhamento para destinação ambientalmente adequada. |

[SLU8.4] Não executar serviço de limpeza corretiva de deposições irregulares conforme plano operacional

Não Conforme

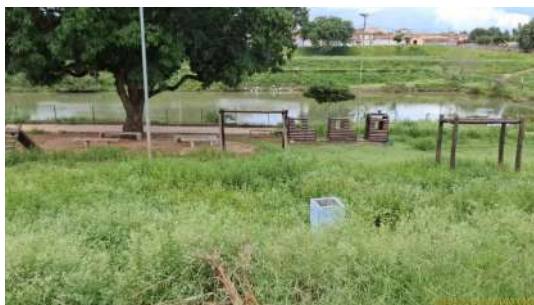
**Foto 4**

| Observações Gerais | Constatou-se a presença de vegetação alta no local, evidenciando deficiência na manutenção e a necessidade de roçada e capina para adequada conservação da área. Verificou-se, ainda, obstrução da passagem de pedestres em razão de árvore caída, sendo necessária a limpeza e desobstrução do local. |

[SLU8.1] Não realizar serviços de varrição, capina, poda e correlatos conforme plano operacional ou contrato

Não Conforme
