## Relatório de Fiscalização

### RELATÓRIO DE FISCALIZAÇÃO TÉCNICA DOS SISTEMAS DE MANEJO DE RESÍDUOS SÓLIDOS URBANOS DO MUNICÍPIO DE CAMPINAS

Prestador: Secretaria de Serviços Públicos  
Fiscalização das Condições Gerais da Prestação dos Serviços  
Americana, março de 2026

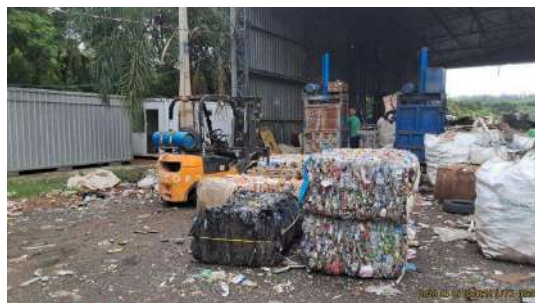
**Foto 18** - Visão geral, externa

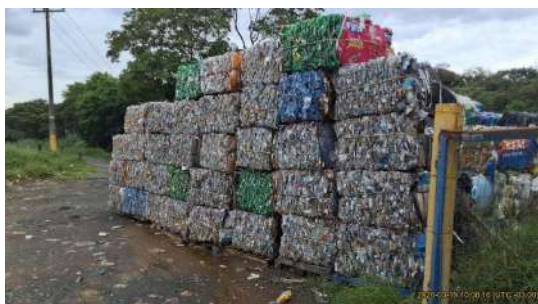
**Foto 19** - Visão geral, externa

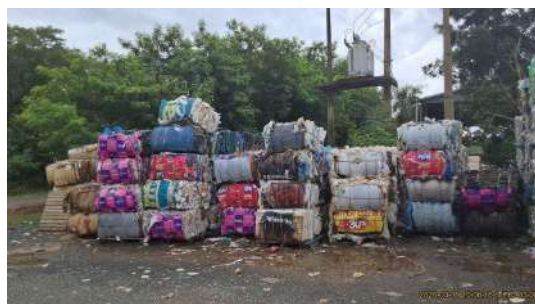
**Foto 20** - Visão geral, externa

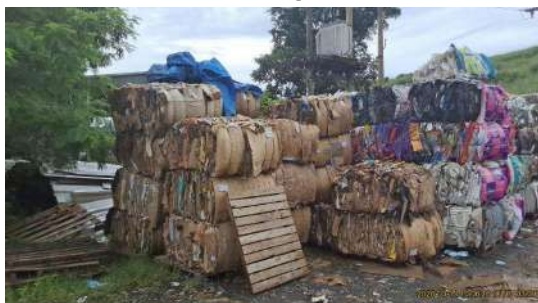
**Foto 21** - Visão geral, externa

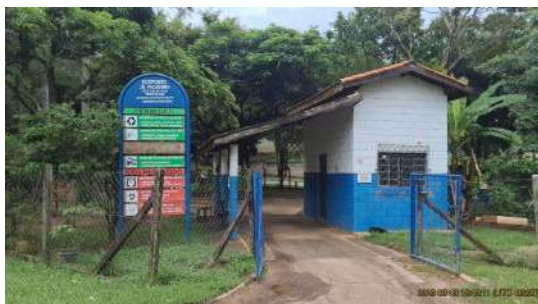
**Foto 1 - Visão geral, externa**

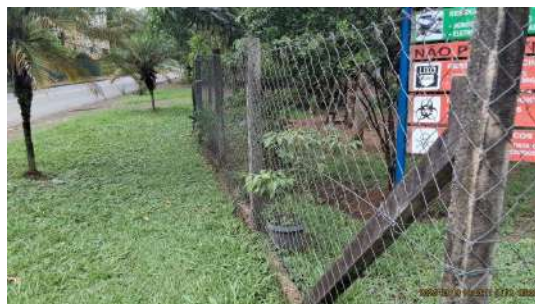
**Foto 2 - Visão geral, isolamento**

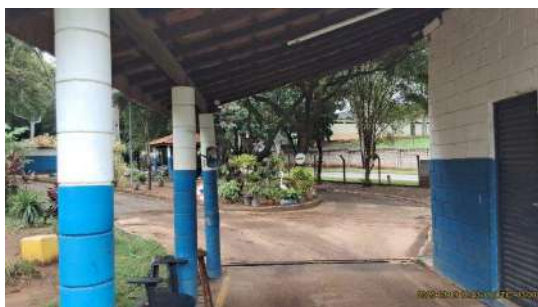
**Foto 3 - Visão geral, interna**

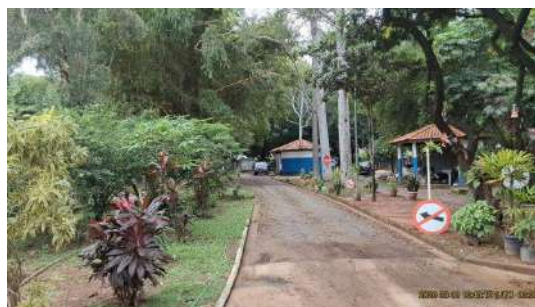
**Foto 4 - Visão geral, interna**

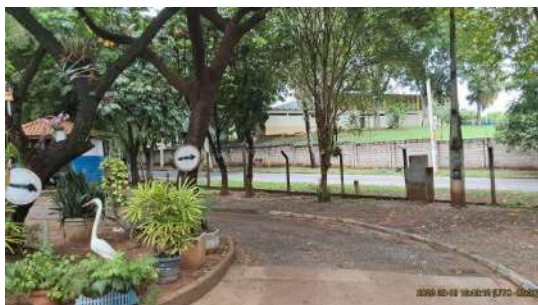
**Foto 5 - Visão geral, interna**

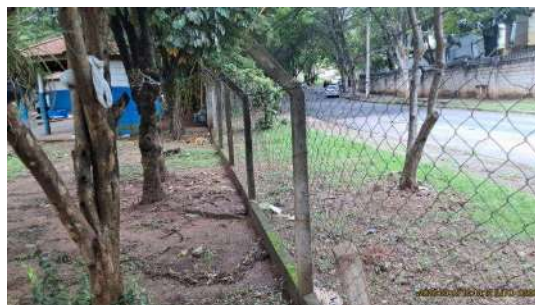
**Foto 6 - Visão geral, interna**

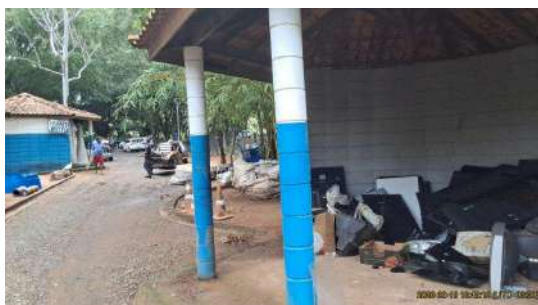
**Foto 7 - Visão geral, interna**

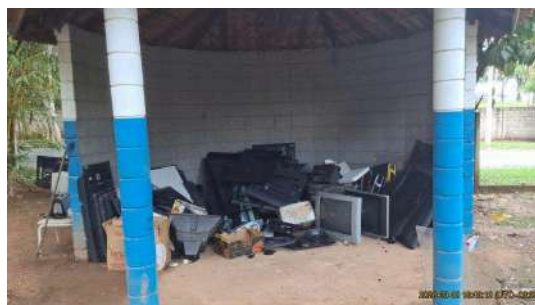
**Foto 8 - Visão geral, interna**

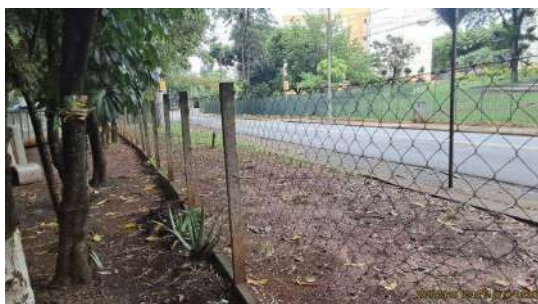
**Foto 11 - Visão geral, isolamento**

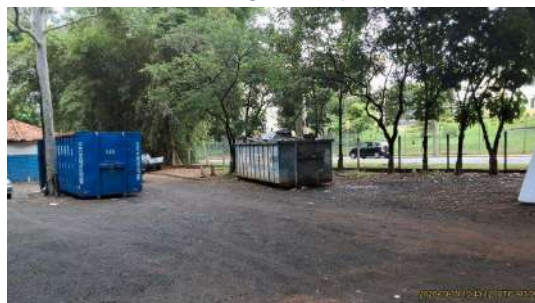
**Foto 14 - Visão geral, interna**

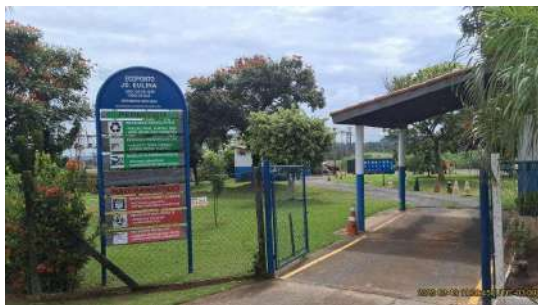
**Foto 1** - Visão geral, externa

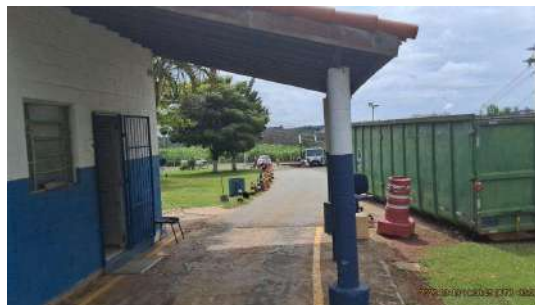
**Foto 2** - Visão geral, acesso

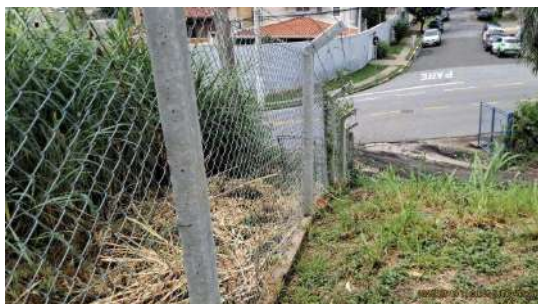
**Foto 3** - Visão geral, cercamento

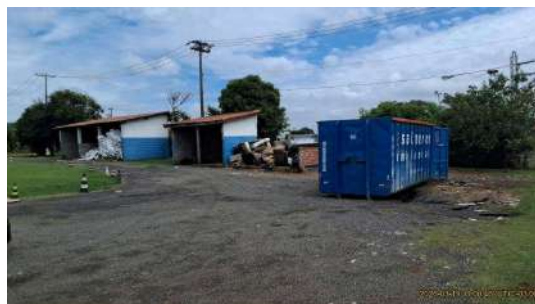
**Foto 4** - Visão geral, interna

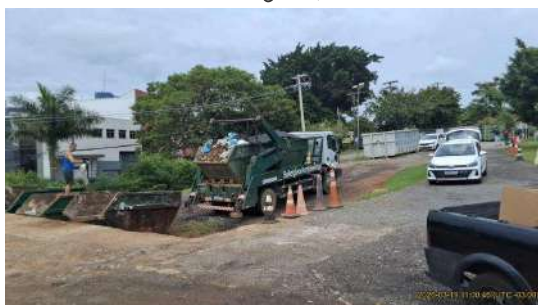
**Foto 5** - Visão geral, interna

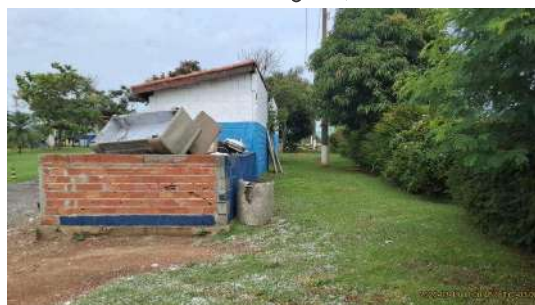
**Foto 6** - Visão geral, interna

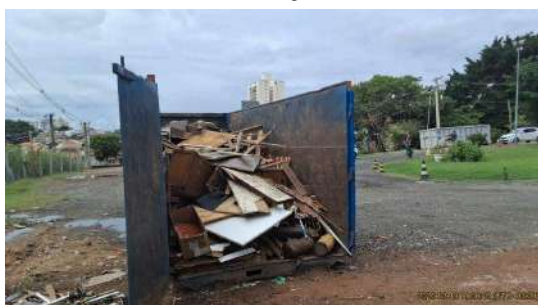
**Foto 7** - Visão geral, interna

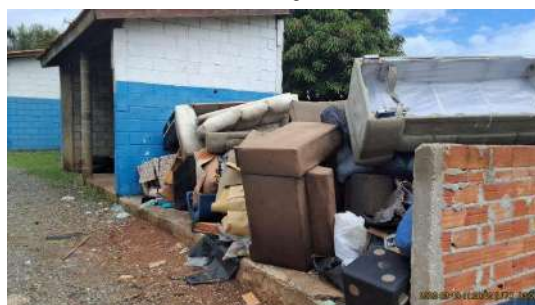
**Foto 8** - Visão geral, interna

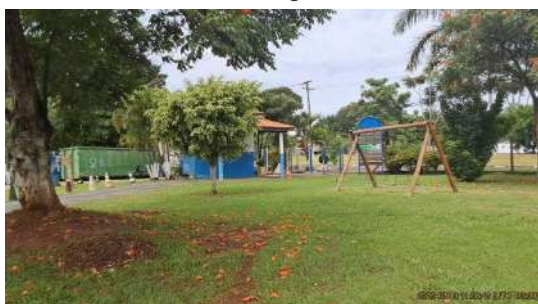
**Foto 9** - Visão geral, interna

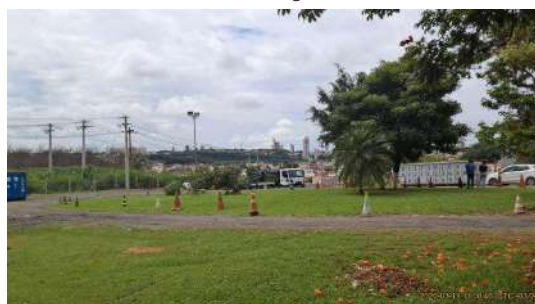
**Foto 10** - Visão geral, interna

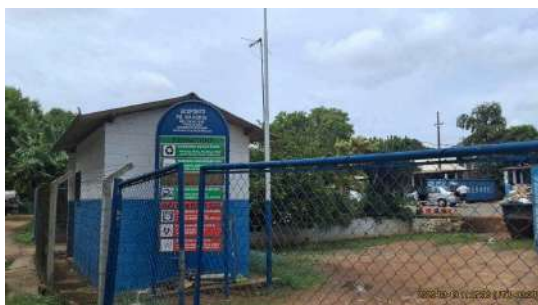
**Foto 1** - Visão geral, externa

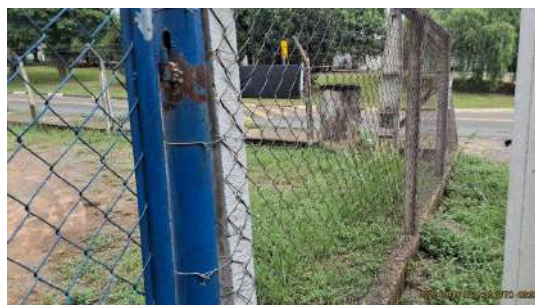
**Foto 2** - Visão geral, isolamento

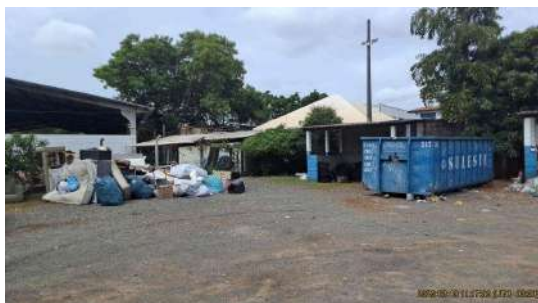
**Foto 3** - Visão geral, interna

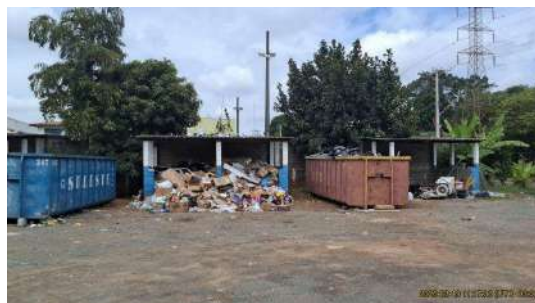
**Foto 4** - Visão geral, interna

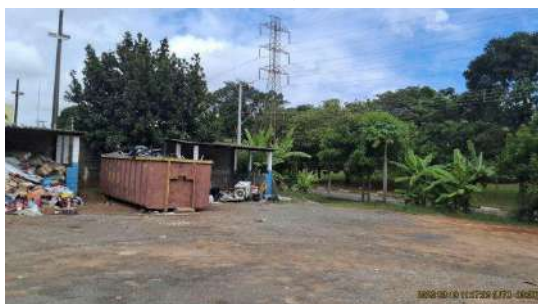
**Foto 5** - Visão geral, interna

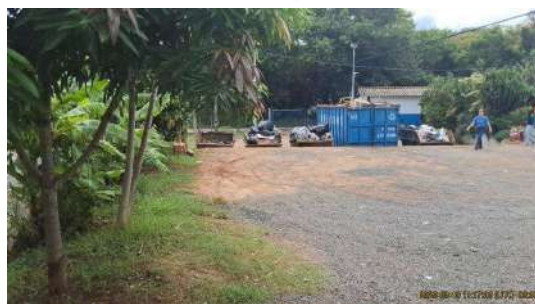
**Foto 6** - Visão geral, interna

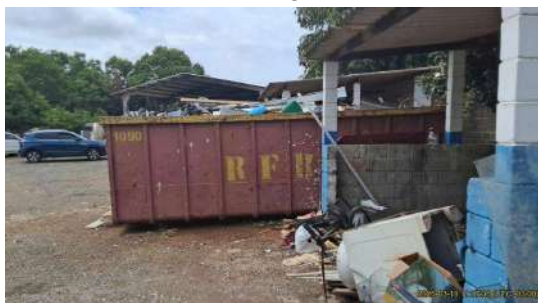
**Foto 7** - Visão geral, interna

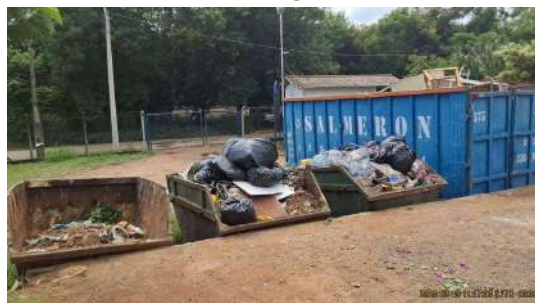
**Foto 8** - Visão geral, caçambas brooks
