RELATÓRIO DE FISCALIZAÇÃO TÉCNICA DOS SISTEMAS DE MANEJO DE RESÍDUOS SÓLIDOS URBANOS E LIMPEZA URBANA DO MUNICÍPIO DE SANTA BÁRBARA D'OESTE

PRESTADOR: Prefeitura de Santa Bárbara D'Oeste

Fiscalização das Condições Gerais da Prestação dos Serviços

Americana, abril de 2026

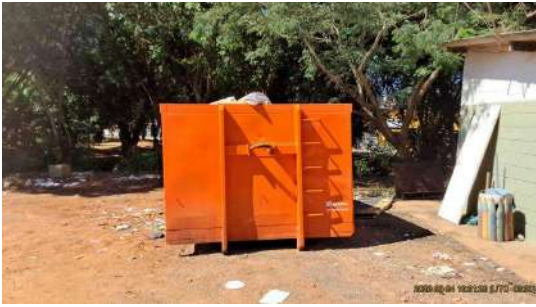
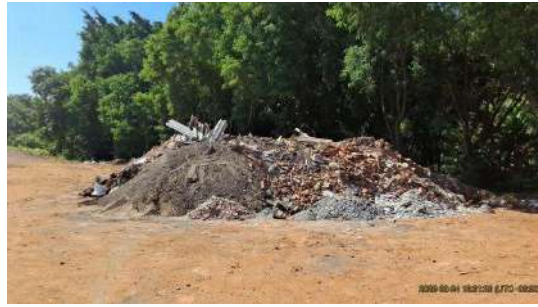
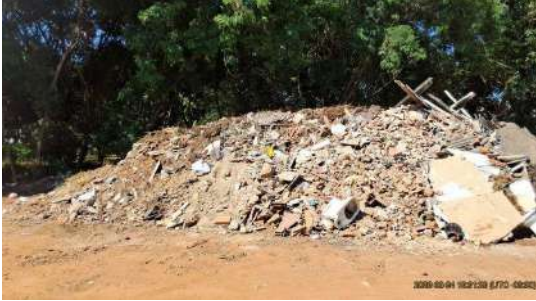
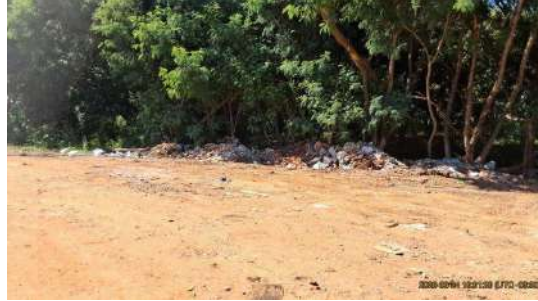
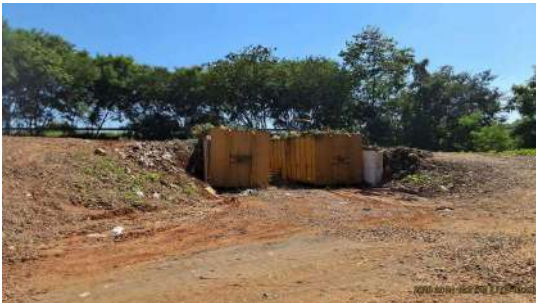
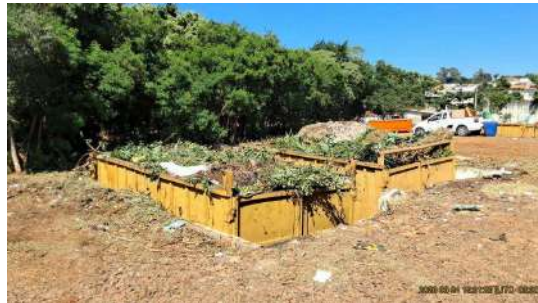
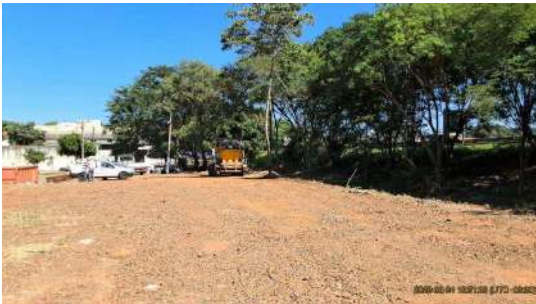
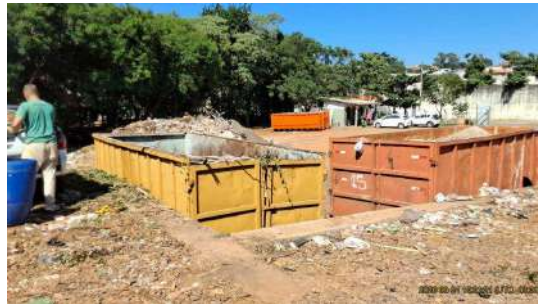
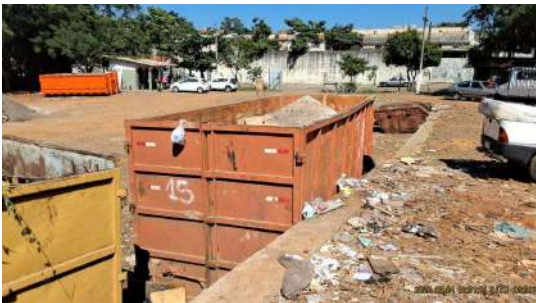
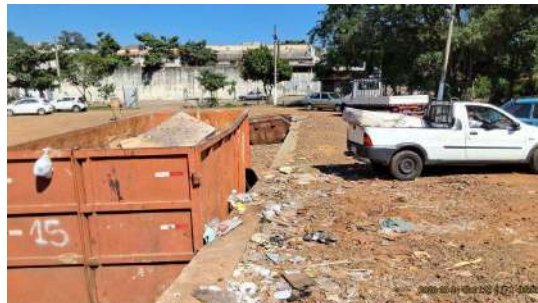
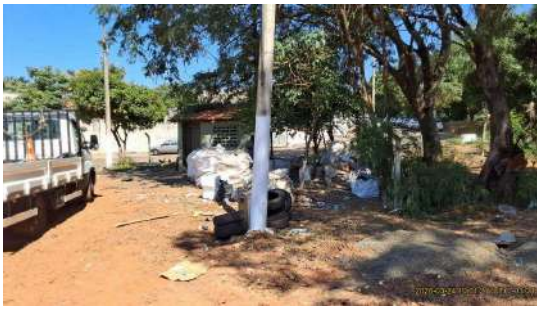
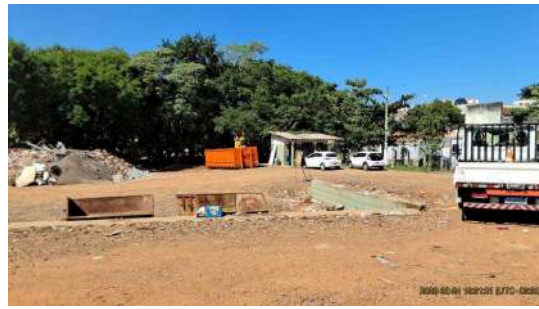
Fotos de [PEV4.0]

Fiscalizado	Ecoponto Parque Olaria
Data de início da fiscalização	24/03/2026
Data de término da fiscalização	24/03/2026
Observações Gerais	O ecoponto apresentou melhor organização, com placa de identificação adequada e maior controle das operações, mantendo níveis de resíduos acumulados dentro do esperado e controle de entrada satisfatório. Contudo, foram identificados resíduos dispostos no solo, indicando necessidade de reforço da limpeza, bem como a implantação de cercamento no perímetro lateral, a fim de aprimorar a segurança e o controle da área.

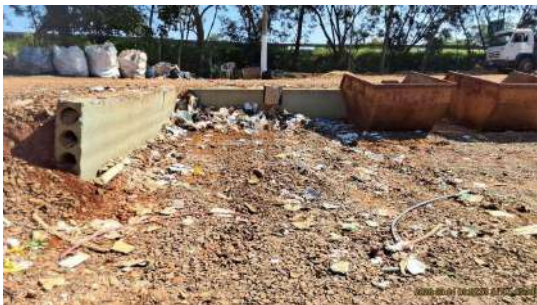
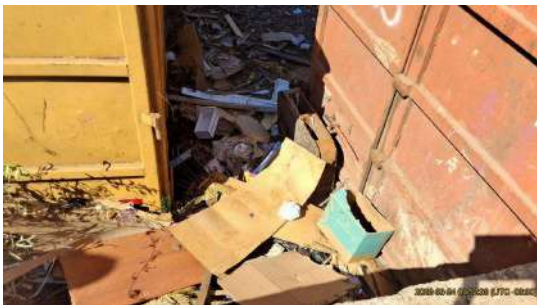
[PEV4.1] Não manter condições adequadas de limpeza na área

Não Conforme

Verificou-se que a área não mantém condições satisfatórias de limpeza, sendo identificados resíduos dispersos e acumulados ao redor das caçambas.

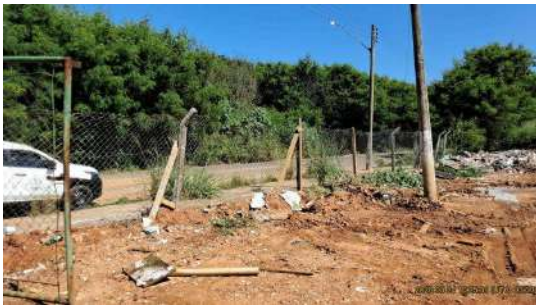
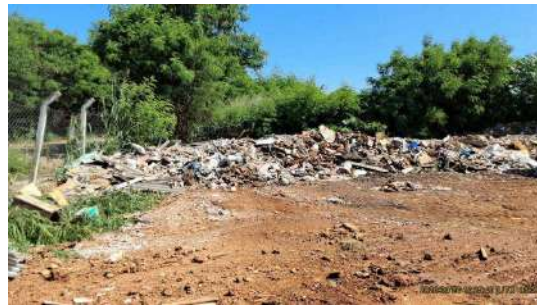
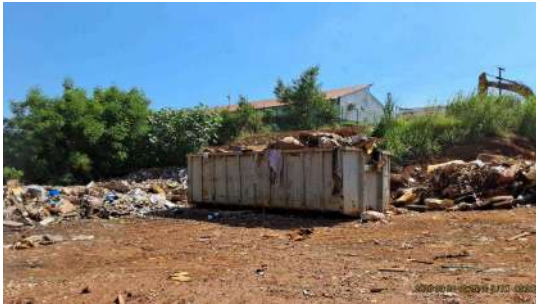
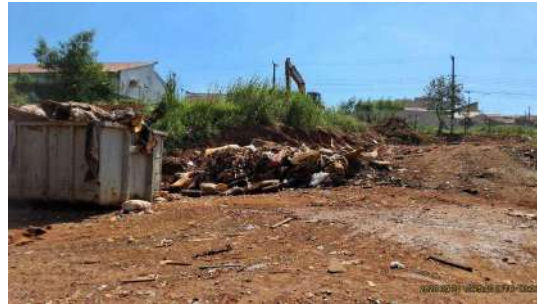
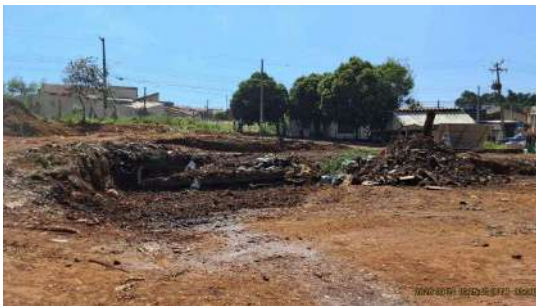
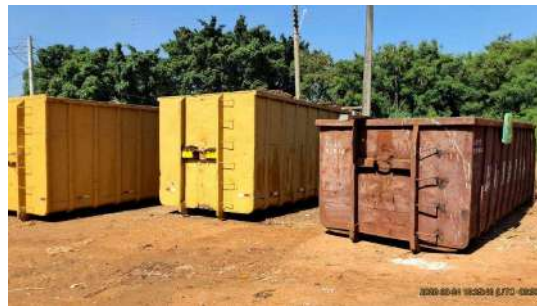
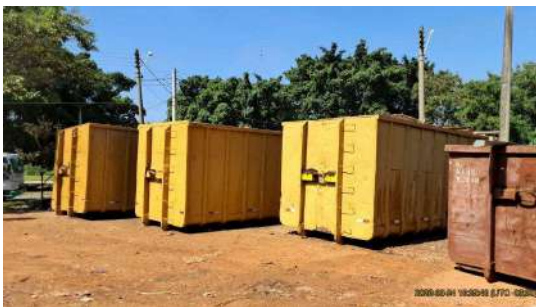
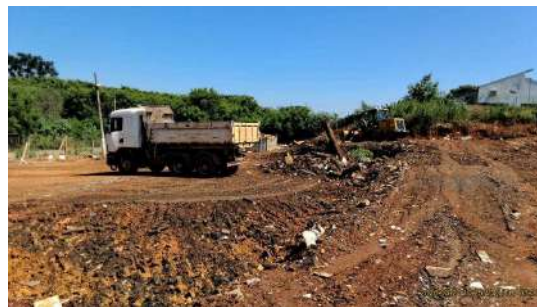
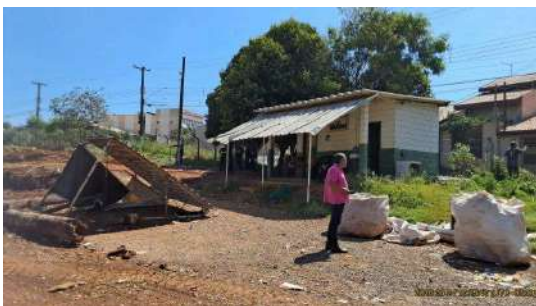
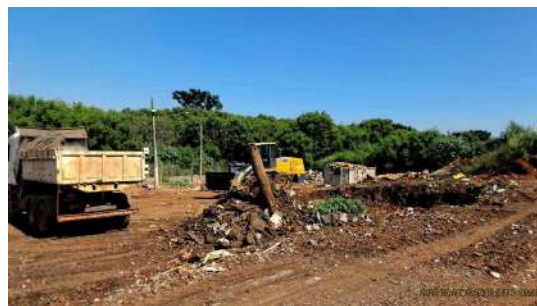
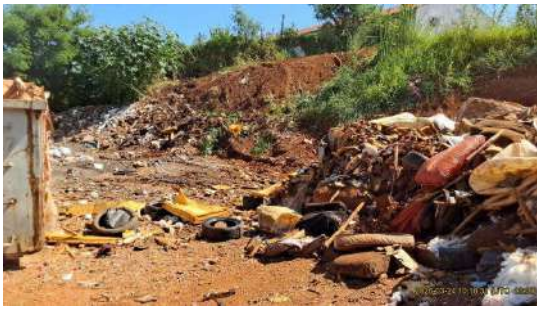
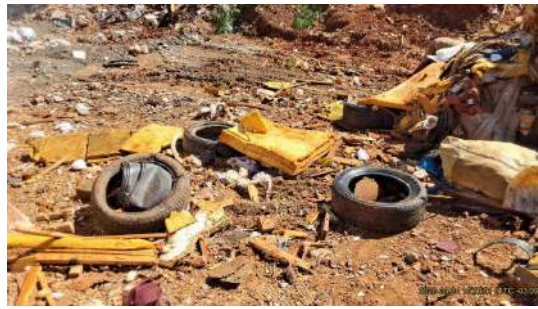
Fotos de [PEV4.0]

Fiscalizado	Eco ponto Planalto do sol
Data de início da fiscalização	24/03/2026
Data de término da fiscalização	24/03/2026
Observações Gerais	O eco ponto encontra-se em processo de limpeza, apresentando características semelhantes ao Eco ponto Olaria. Observou-se que o local possui cercamento instalado e placa de identificação, e que a equipe está executando o procedimento de limpeza e reorganização em função das atividades de reforma em andamento, indicando avanço nas condições de operação e manutenção do espaço.

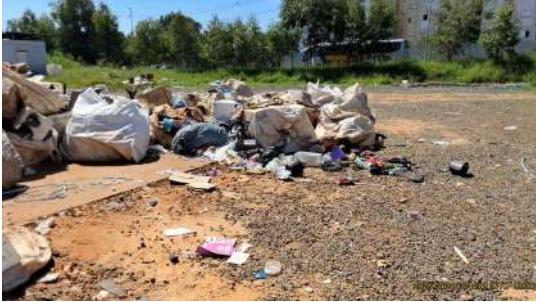
Foto 1

[TRI5.1] Não manter condições adequadas de limpeza na unidade

Não Conforme

Verificou-se que a cooperativa não mantém condições satisfatórias de

limpeza, sendo identificados resíduos espalhados no piso e acúmulo de materiais fora da área destinada ao armazenamento.

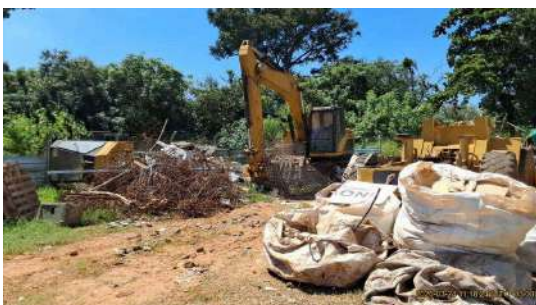
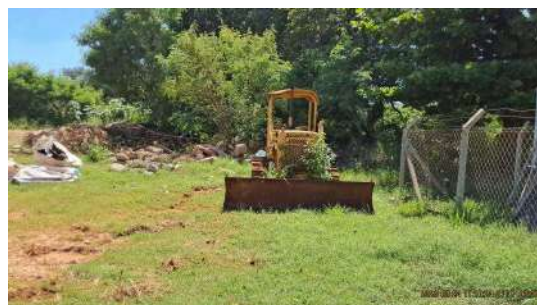
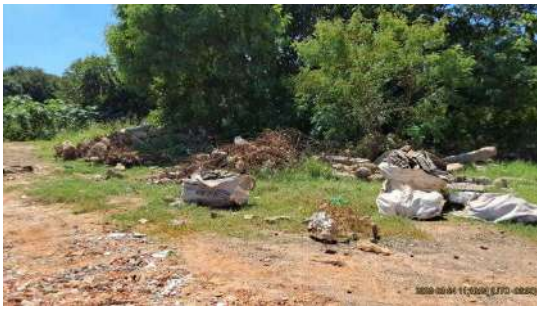
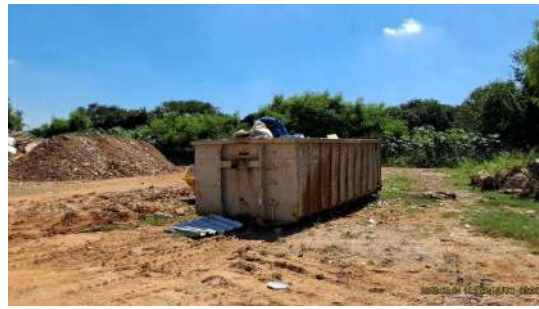
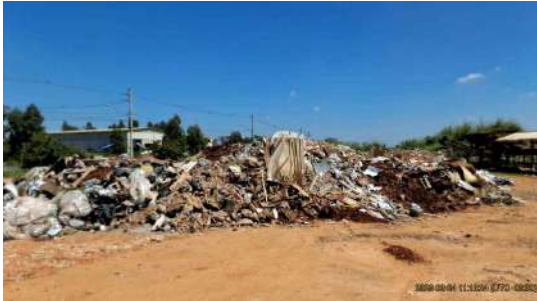
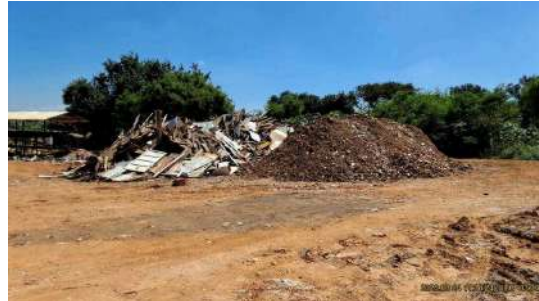
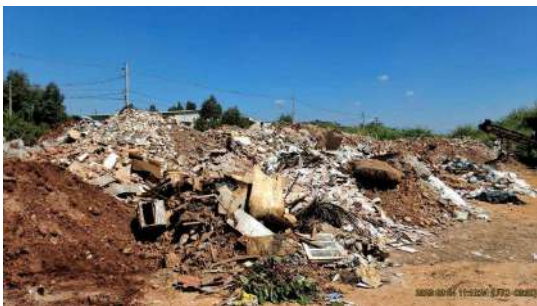
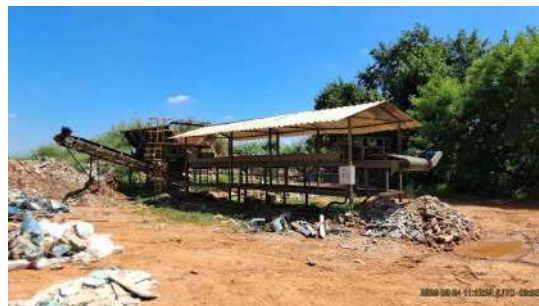
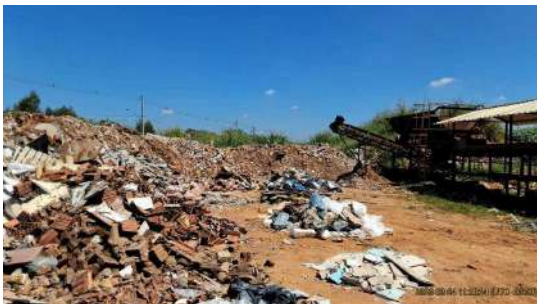
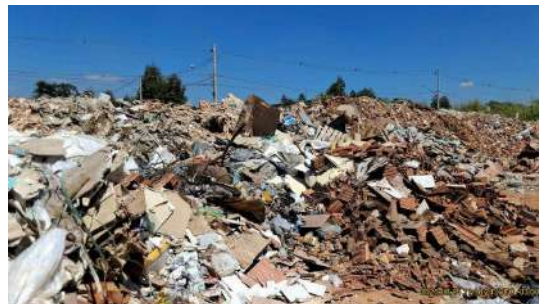
A IMPRES (instituto de pesquisa de reaproveitamento de resíduos sólidos), está atuando na área para a estabilização dos taludes da voçoroca, em atendimento à recomendação do Ministério Público para cooperação entre Santa Bárbara d'Oeste e Americana. O trabalho utiliza RCC triturado e separado no local, destacando-se a importância da recuperação desse material, diminui custos, melhora a eficiência das obras de contenção e garante destinação ambientalmente adequada. Os ecopontos da região recebem os resíduos e os direcionam à triagem, integrando o fluxo de materiais às ações de recuperação da área degradada.

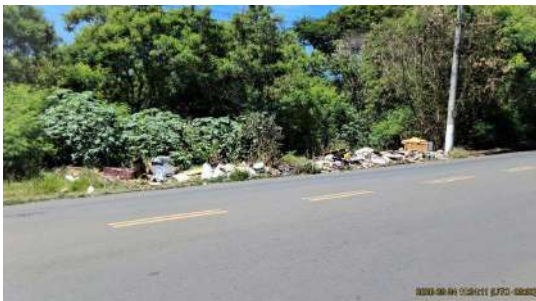
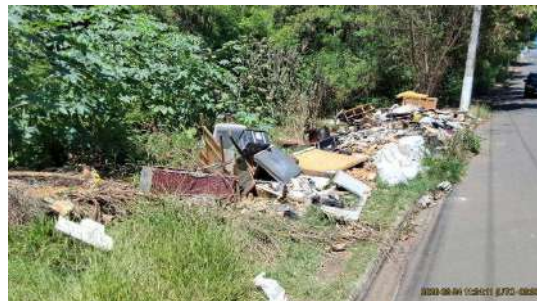
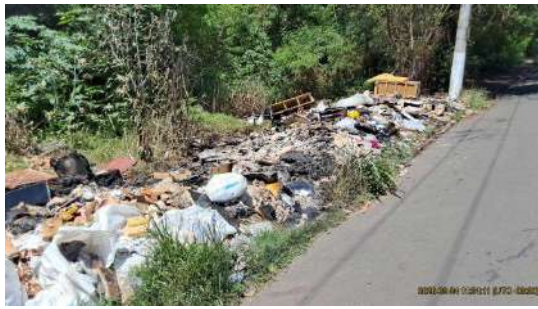
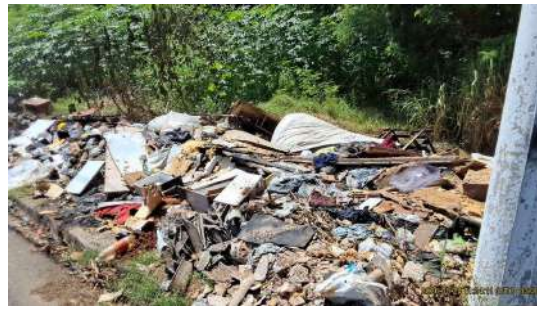
Fotos de [SLU8.4]

Verificou-se a presença de descarte irregular de resíduos no local.

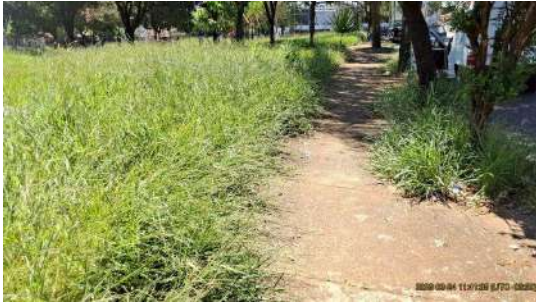
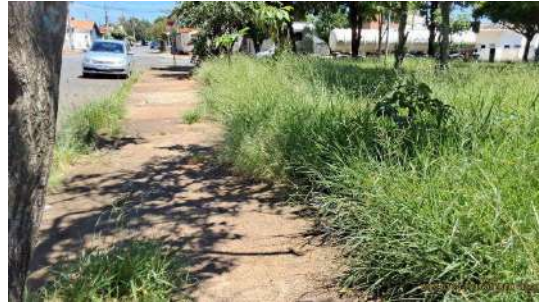
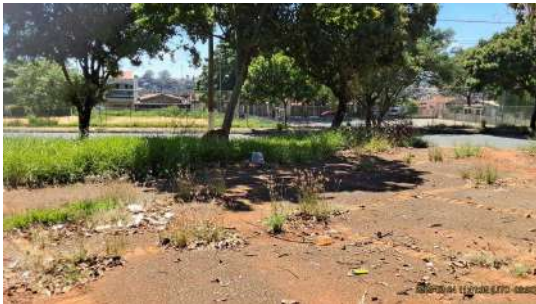
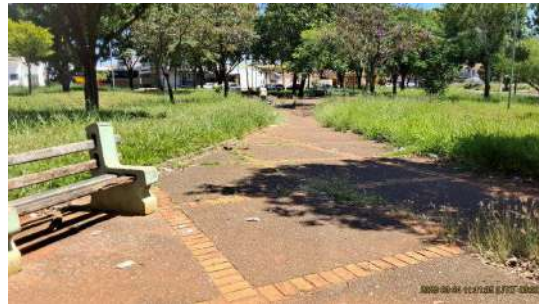
Fotos de [SLU8.1]

[SLU8.1] Não realizar serviços de varrição, capina, poda e correlatos conforme plano operacional ou contrato

Não Conforme

Verificou-se que a área apresenta ausência de capina e roçada, com

vegetação alta e sem manutenção.

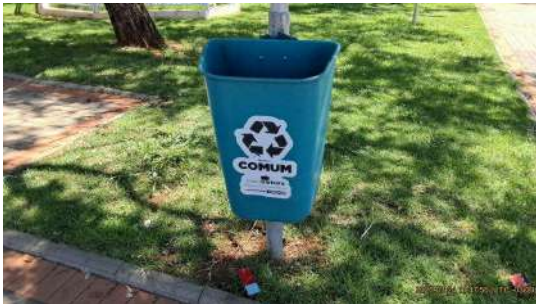
Data de início da fiscalização	24/03/2026
Data de término da fiscalização	24/03/2026
Observações Gerais	Os coletores de resíduos apresentam-se conservados. Contudo, recomenda-se realizar a manutenção do coletor que se encontra sem tampa, a fim de restabelecer sua funcionalidade adequada.

Foto 1 - Necessário realizar a manutenção do dispositivo e providenciar a instalação da tampa.

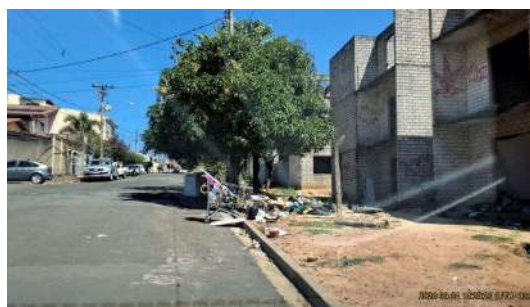
Foto 2

[SLU8.4] Não executar serviço de limpeza corretiva de deposições irregulares conforme plano operacional

Não Conforme

Verificado descarte irregular no local.

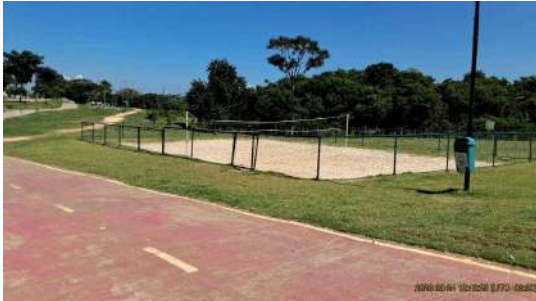
Fiscalizado	Parque das Paineiras
Data de início da fiscalização	24/03/2026
Data de término da fiscalização	24/03/2026
Observações Gerais	A praça apresenta condições adequadas de limpeza e conservação.

Foto 3 - Conservação e limpeza

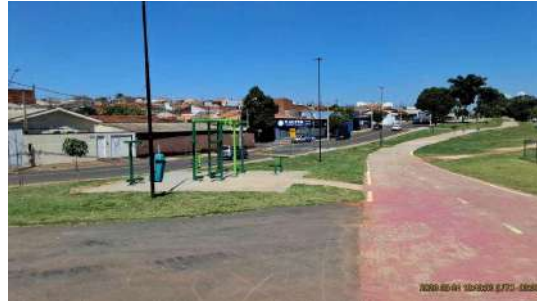
Foto 4 - Conservação e limpeza

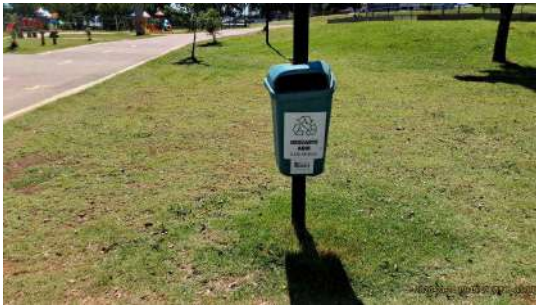
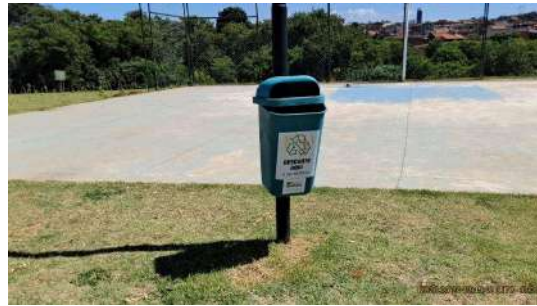
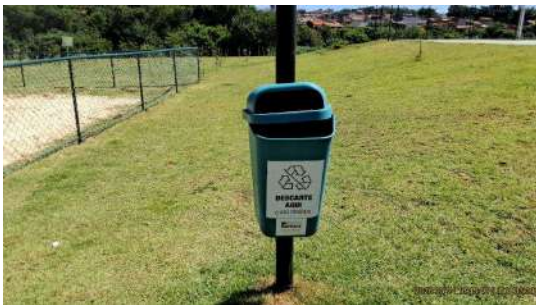
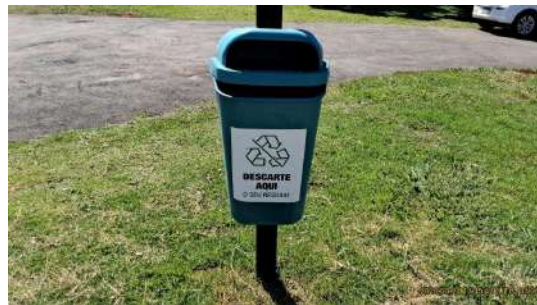
Verificou-se que os coletores de resíduos estão adequadamente conservados, sendo recomendável avaliar a possibilidade de implantação de sacolas, de modo a otimizar o processo de coleta.

Os coletores de resíduos apresentam-se conservados.

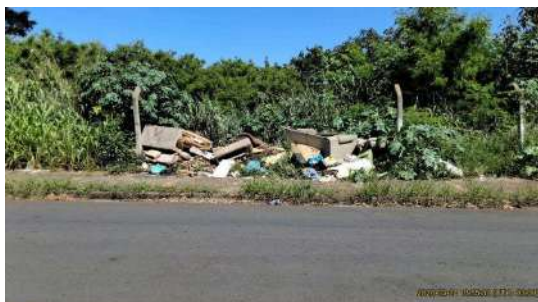
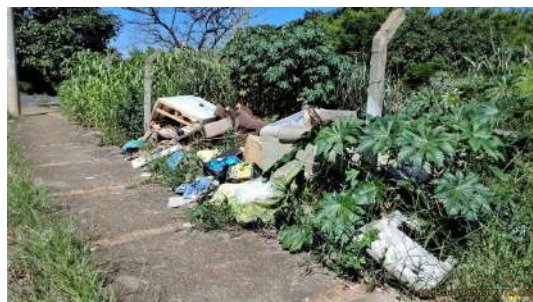
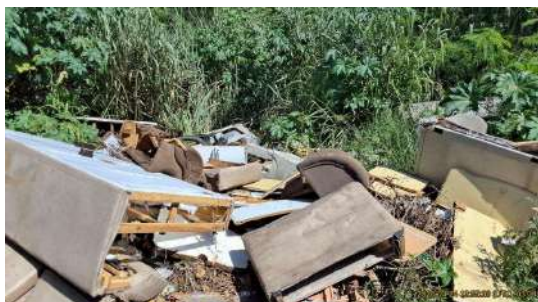
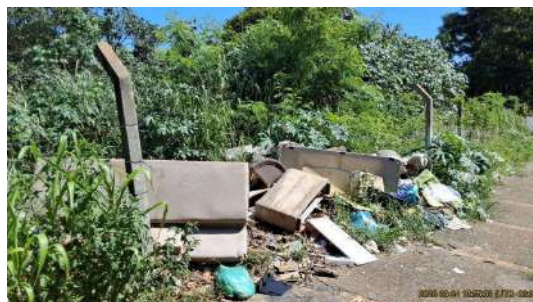
[SLU8.4] Não executar serviço de limpeza corretiva de deposições irregulares conforme plano operacional

Não Conforme

Verificou-se a presença de descarte irregular de resíduos no local.

Foto 1 - Descarte irregular

Foto 2 - Descarte irregular

Foto 3 - Descarte irregular

Foto 4 - Descarte irregular

Fiscalizado	Descarte irregular - Rua Albânia
Data de início da fiscalização	24/03/2026
Data de término da fiscalização	24/03/2026
Observações Gerais	Durante a inspeção, verificou-se a presença de descarte irregular de resíduos no local. Solicita-se a adoção das providências necessárias para a realização da limpeza corretiva e para a implementação de medidas que evitem novas deposições irregulares.

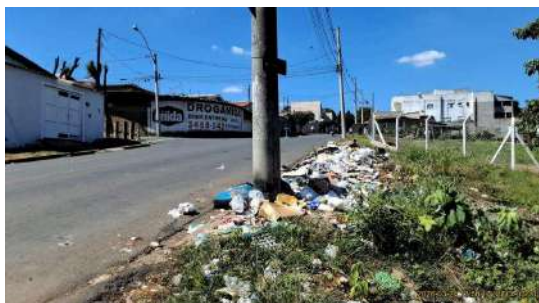
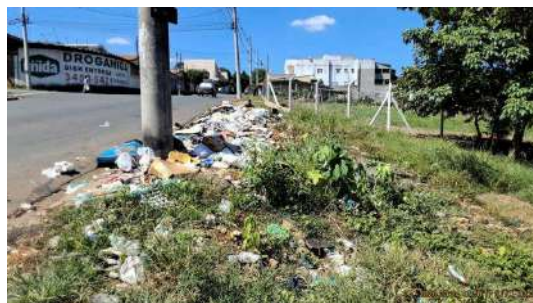
[SLU8.4] Não executar serviço de limpeza corretiva de deposições irregulares conforme plano operacional

Não Conforme

Verificou-se a presença de descarte irregular de resíduos no local.

Foto 1 - Descarte irregular

Foto 2 - Descarte irregular

Fiscalizado	Descarte irregular - Rua Itália
Data de início da fiscalização	24/03/2026
Data de término da fiscalização	24/03/2026
Observações Gerais	Durante a inspeção, verificou-se a presença de descarte irregular de resíduos no local. Solicita-se a adoção das providências necessárias para a realização da limpeza corretiva e para a implementação de medidas que evitem novas deposições irregulares.

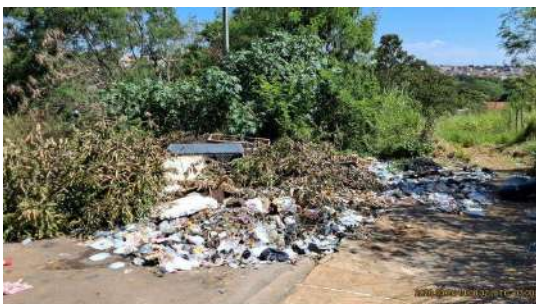
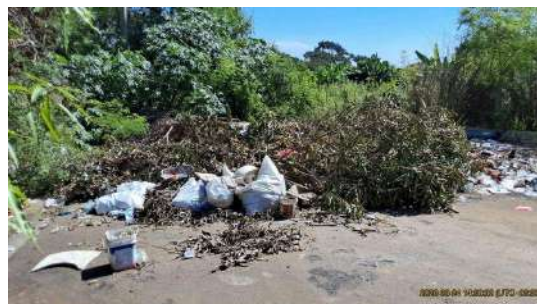
[SLU8.4] Não executar serviço de limpeza corretiva de deposições irregulares conforme plano operacional

Não Conforme

Verificou-se a presença de descarte irregular de resíduos no local.

Foto 1 - Descarte irregular

Foto 2 - Descarte irregular

Fiscalizado	Descarte irregular - Rua Grécia
Data de início da fiscalização	24/03/2026
Data de término da fiscalização	24/03/2026
Observações Gerais	Durante a inspeção, verificou-se a presença de descarte irregular de resíduos no local. Solicita-se a adoção das providências necessárias para a realização da limpeza corretiva e para a implementação de medidas que evitem novas deposições irregulares.

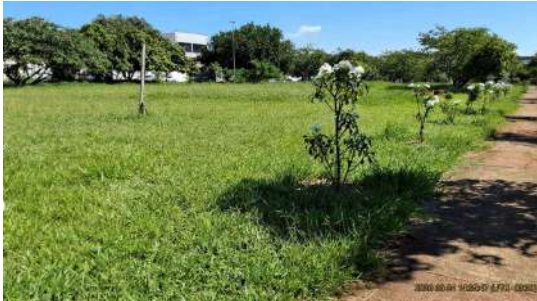
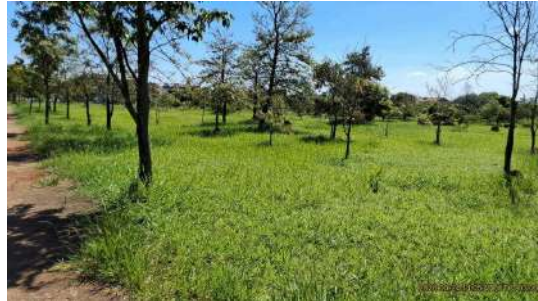
[SLU8.1] Não realizar serviços de varrição, capina, poda e correlatos conforme plano operacional ou contrato **Não Conforme**

[SLU8.1] Observações Verificou-se vegetação alta nas áreas fiscalizadas, indicando a necessidade de adequação.

Foto 3 - Vegetação alta

Foto 4 - Vegetação alta

Fiscalizado	Limpeza Urbana - Praça
Data de início da fiscalização	24/03/2026
Data de término da fiscalização	24/03/2026
Observações Gerais	Verificou-se que os serviços de capina e roçada não estão sendo executados de forma adequada, resultando em vegetação alta nas áreas fiscalizadas, o que compromete a conservação dos espaços públicos. Providenciar a recomposição da área.
