### RELATÓRIO DE FISCALIZAÇÃO TÉCNICA DOS SISTEMAS DE ÁGUA E ESGOTO DO MUNICÍPIO DE BRODOWSKI

PRESTADOR: BRODOWSKI SANEAMENTO S.A.

Ribeirão Preto, Abril de 2026

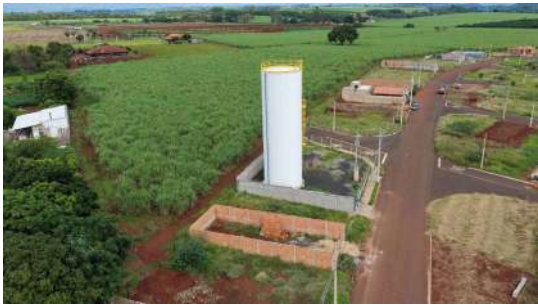
Foto 1 - Vista geral do reservatório.

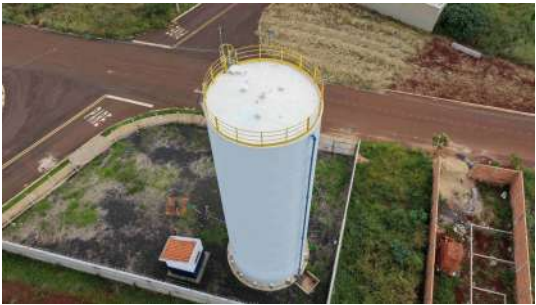
Foto 2 - Vista lateral exibindo tubo extravasor e tubo de dreno.

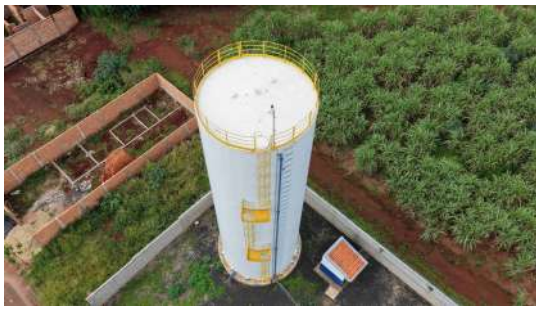
**Foto 3** - Vista lateral exibindo escadas, guarda corpo e tubo de alimentação.

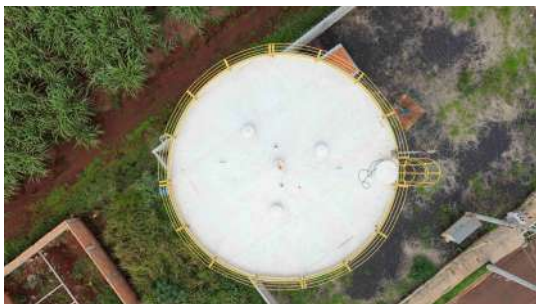
**Foto 6** - Vista do topo do reservatório, exibindo tampa de inspeção em boas condições.

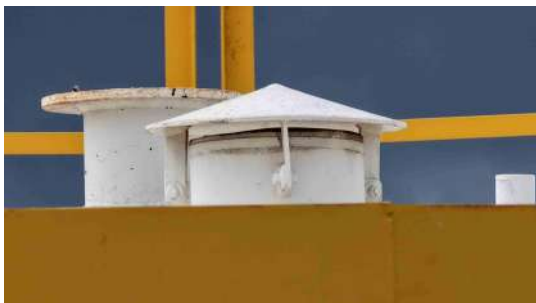
**Foto 9** - Tubo de ventilação com tela de proteção.

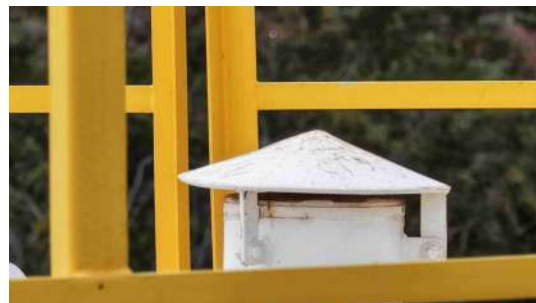
**Foto 10** - Tubo de ventilação com tela de proteção.

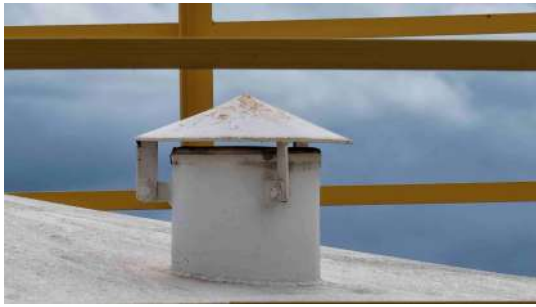
**Foto 11** - Tubo de ventilação com tela de proteção.

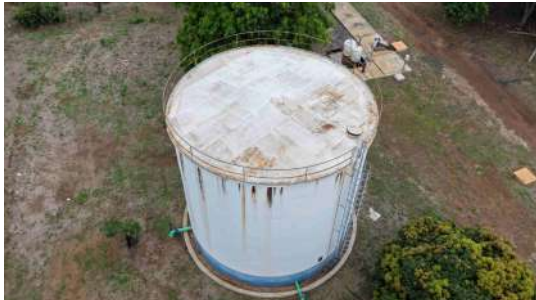
**Foto 3** - Vista geral reservatório apoiado 1, indicando escada e guarda corpo.

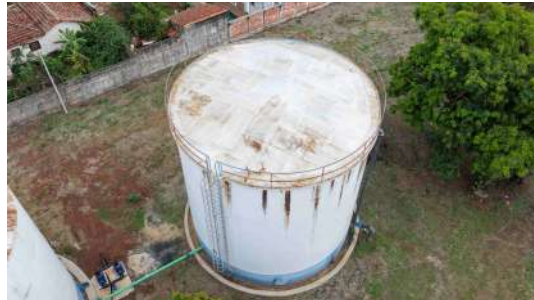
**Foto 4** - Vista geral reservatório apoiado 1, abertura de ventilação localizada no centro da parte superior.

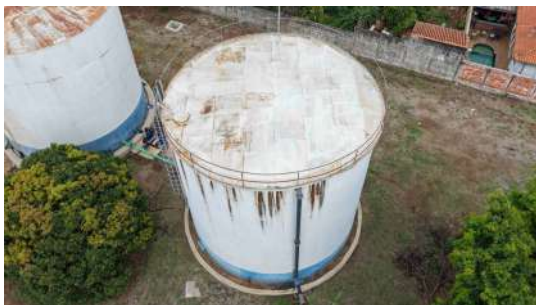
**Foto 5** - Vista geral reservatório apoiado 1, indicando tubo de alimentação.

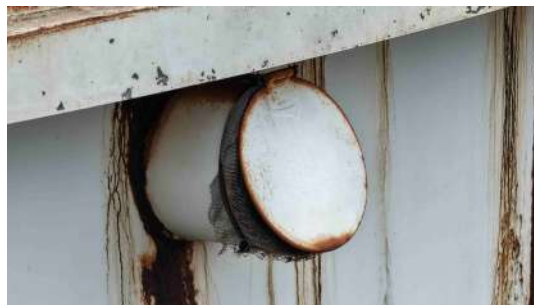
**Foto 6** - Extravasor reservatório apoiado 1, com tela de proteção.

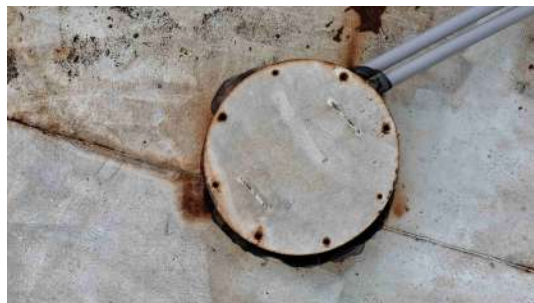
**Foto 8** - Tampa de inspeção na parte superior do reservatório apoiado 1.

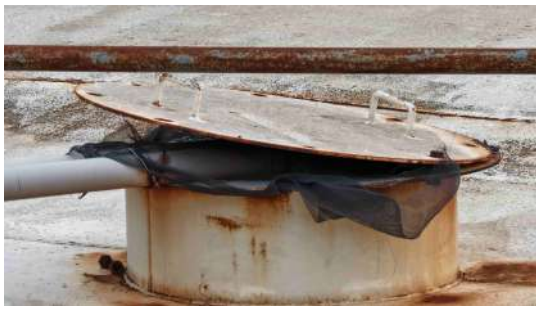
**Foto 9** - Tampa de inspeção na parte superior do reservatório apoiado 1.

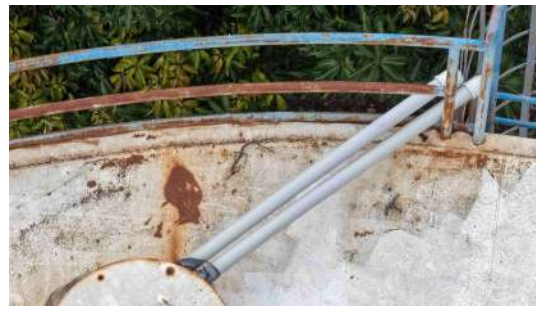
**Foto 10** - Tubulação (condutores para cabos dos sensores de nível?) instalada no reservatório apoiado 1.

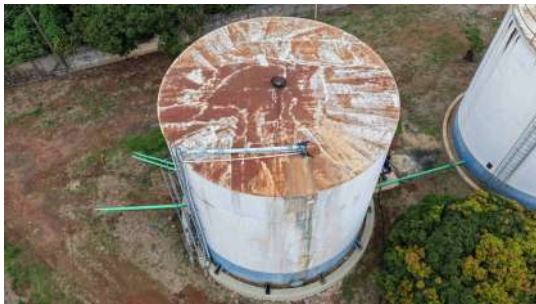
**Foto 11** - Vista geral reservatório apoiado 2. Escada com guarda corpo à esquerda e abertura de ventilação no centro da parte superior.

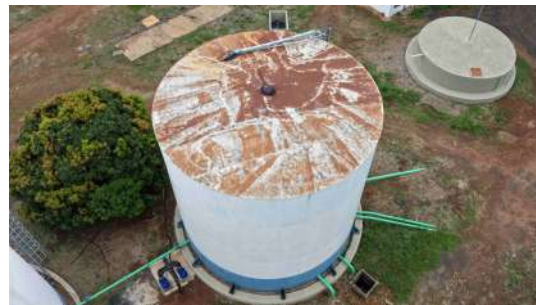
**Foto 13** - Vista geral reservatório apoiado 2, não há guarda corpo no topo do reservatório.

Reservatório apoiado 2 não possui guarda corpo na parte superior. Não conformidade já apontada no relatório de fiscalização 203/2025, aberta e dentro do prazo para apresentação de resolução.

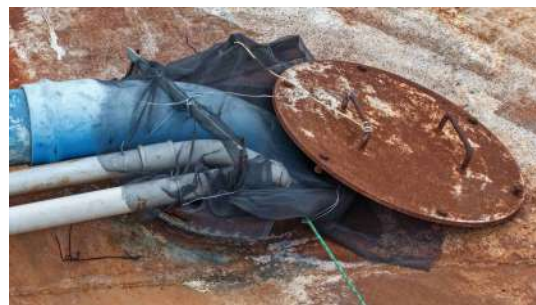
**Foto 15** - Tampa de inspeção na parte superior do reservatório apoiado 2.

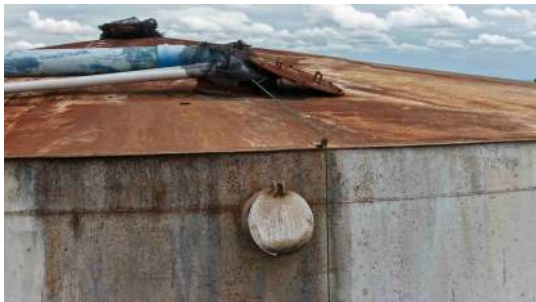
**Foto 16** - Tubo extravasor do reservatório apoiado 2.

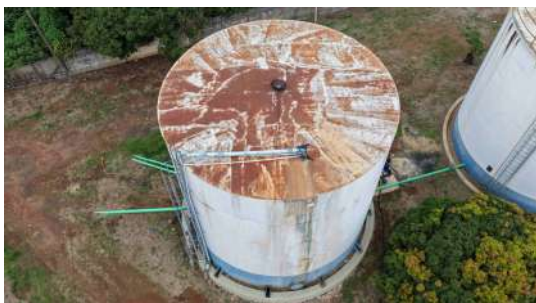
**Foto 1** - Ausência de guarda corpo na parte superior do reservatório apoiado 2.

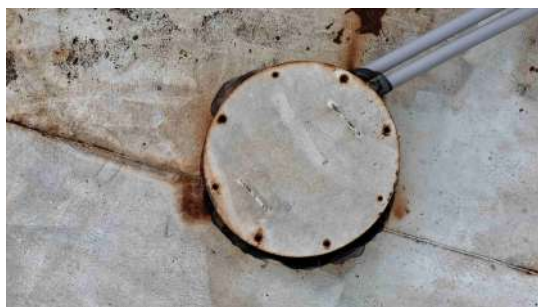
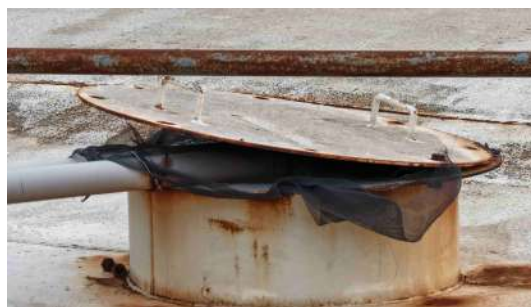
passagem de tubulação até o interior do reservatório. É necessário adequação para passagem da tubulação, de forma a permitir fechamento correto da tampa. Reservatório apoiado 2: A tampa de inspeção está aberta para passagem de tubulação até o interior do reservatório. É necessário adequação para passagem da tubulação, de forma a permitir fechamento correto da tampa.

**Foto 1** - Tampa de inspeção do reservatório apoiado 1.

**Foto 2** - Tampa de inspeção do reservatório apoiado 1.

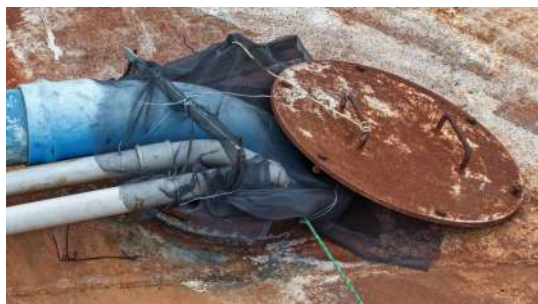
**Foto 3** - Tampa de inspeção do reservatório apoiado 2.

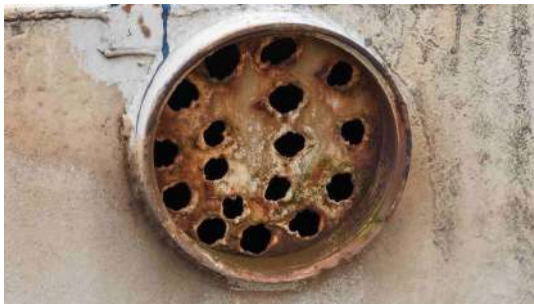
Tubo extravasor possui gradil que permite a entrada de insetos. Instalar tela de proteção.

**Foto 1** - Tubo extravasor permite entrada de insetos.

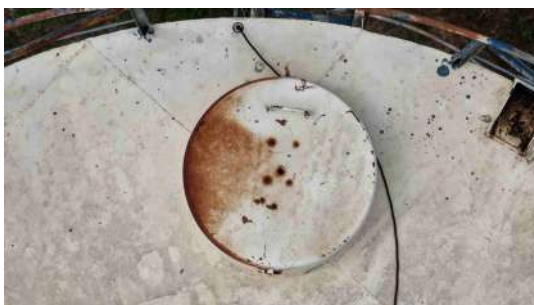
Tampa de inspeção apresenta oxidação. Tratar a oxidação e realizar pintura para proteção da peça. A tampa deve ser fechada adequadamente, impedindo entrada de animais, insetos ou contaminantes.

**Foto 1** - Tampa de inspeção do reservatório.

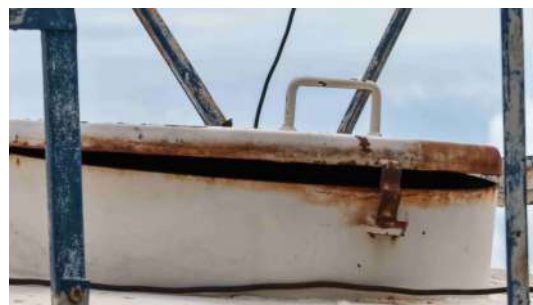
**Foto 2** - Tampa de inspeção do reservatório, parcialmente aberta durante a fiscalização.

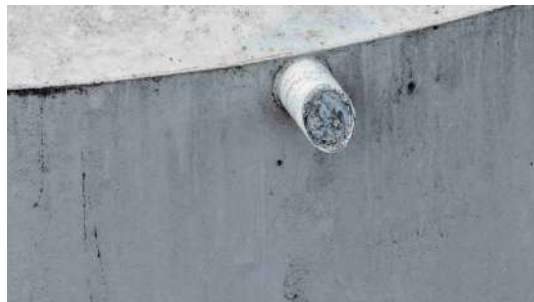
**Foto 9** - Tubo extravasor do reservatório, fora de utilização.

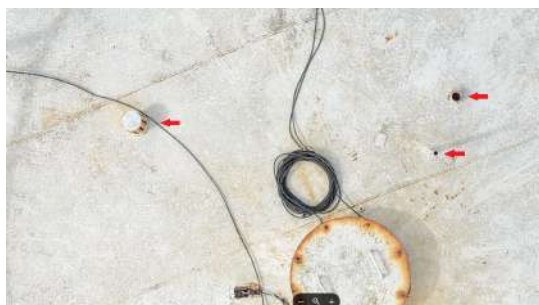
Existem aberturas de ventilação na parte superior do reservatório, não sendo possível identificar a presença telas de proteção contra entrada de insetos. Adequar a tubulação de ventilação de acordo com instruções do item 5.14 da NBR 12217/1994, protegendo a ventilação, inclusive, contra a entrada de água de chuva.

**Foto 1** - Aberturas sem tela de proteção e permitindo entrada de água de chuva.

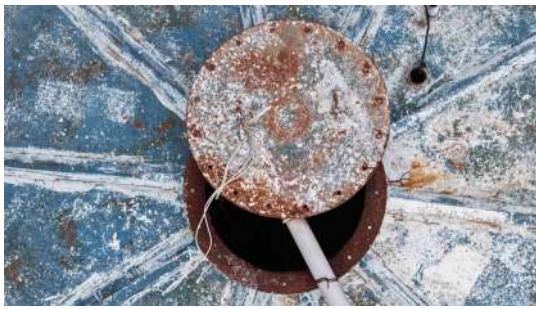
**Foto 9** - Reservatório taça: tampa de inspeção na parte superior.

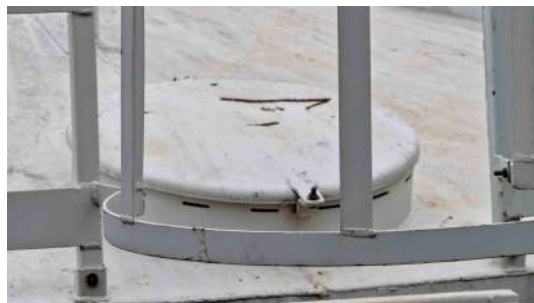
**Foto 16** - Reservatório cilíndrico: tampa de inspeção na parte superior.

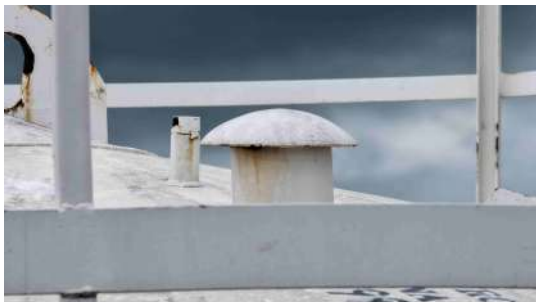
**Foto 17** - Reservatório cilíndrico: ventilação na parte superior.

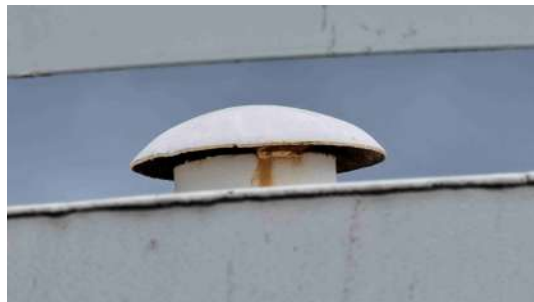
**Foto 18** - Reservatório cilíndrico: ventilação na parte superior.

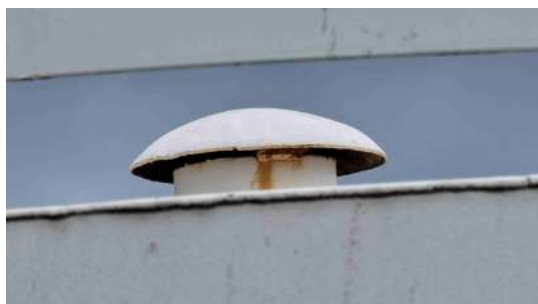
Pelas imagens capturadas é possível verificar a ausência de telas de proteção no reservatório cilíndrico: na ventilação na parte superior e na abertura do extravasor, localizada próximo ao topo, ao lado da escada. Também é possível verificar a presença de duas aberturas na parte superior do reservatório taça, sem tela de proteção. Realizar a proteção com tela das aberturas existentes em ambos reservatórios.

**Foto 1** - Abertura de ventilação na parte superior do reservatório cilíndrico.

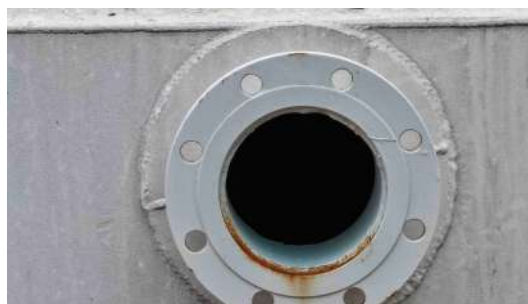
**Foto 2** - Abertura do extravasor no reservatório cilíndrico.

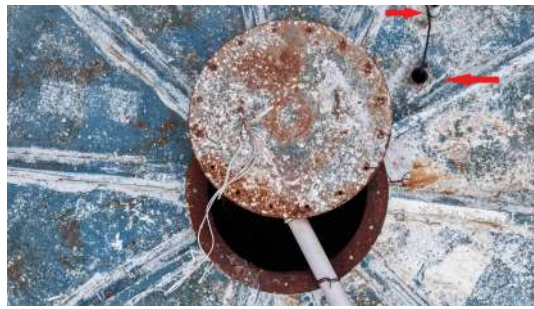
**Foto 4** - Aberturas na parte superior do reservatório taça, sem tela de proteção.

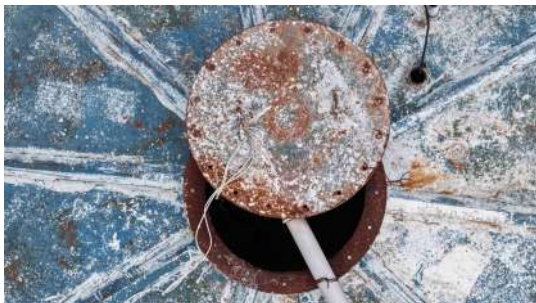
A tampa de inspeção do reservatório taça está aberta, permitindo a passagem de uma tubulação para o interior do reservatório. É necessário adequação para correta conexão do tubo no reservatório e o fechamento correto da tampa de inspeção.

**Foto 1** - Tampa de inspeção, aberta, na parte superior do reservatório taça.

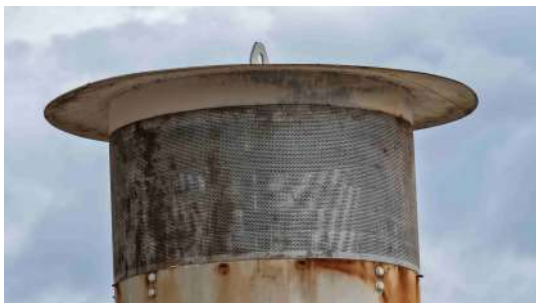
**Foto 9** - Tubulação de ventilação com tela.

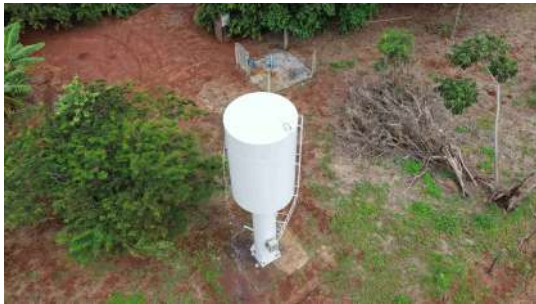
| [RES6.1] A área não está devidamente cercada | N/A |
| [RES6.1] Observações | Não conformidade já apontada no relatório de fiscalização 203/2025, aberta e dentro do prazo para resolução. |

**Foto 1** - Não há cercamento limitando o acesso ao reservatório.

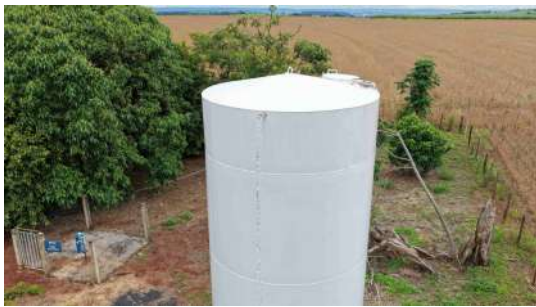
| [RES6.4] Existência de locais sem guarda-corpos ou escadas ou em situação inadequada | N/A |
| [RES6.4] Observações | Não conformidade já apontada no relatório de fiscalização 203/2025, aberta e dentro do prazo para resolução. |

**Foto 1** - Não há guarda corpo na parte superior do reservatório.

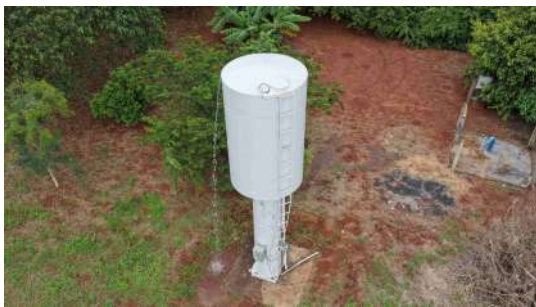
No momento da fiscalização vazava água pelo extravasor. Deve ser identificado e sanado o motivo do extravasamento.

**Foto 1** - No momento da fiscalização vazava água pelo extravasor.

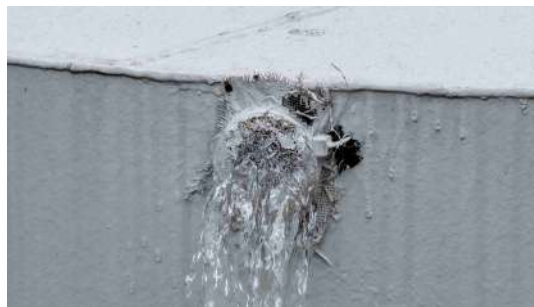
**Foto 2** - No momento da fiscalização vazava água pelo extravasor.

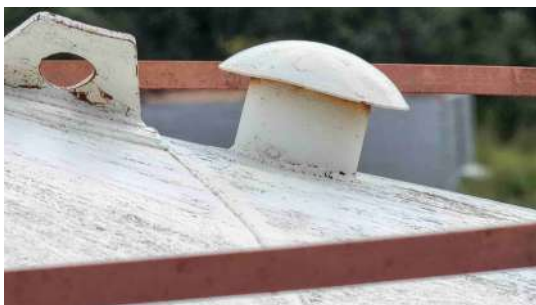
Não é possível avaliar, pelas imagens, a presença de tela de proteção na abertura de ventilação.

**Foto 1** - Abertura de ventilação na parte superior do reservatório, não é possível verificar a presença de tela de proteção.

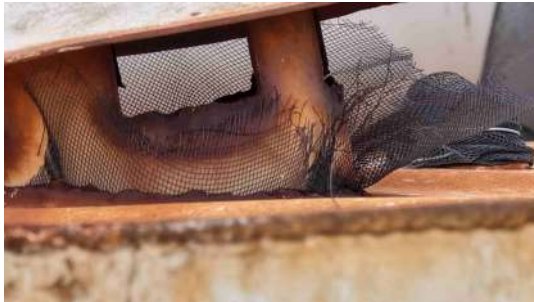
A abertura de ventilação possui tela de proteção, porém existem pontos onde a tela está solta, permitindo entrada de insetos e pequenos animais.

**Foto 1** - Abertura de ventilação na parte superior do reservatório apresenta tela solta.

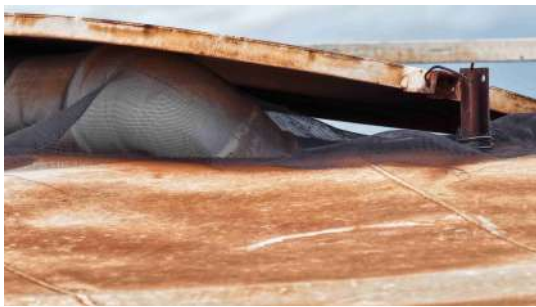
A tampa de inspeção é mantida entreaberta para permitir passagem de tubulação para o interior do reservatório. Deve ser realizada adequação da conexão dos tubos ao reservatório, permitindo que a tampa de inspeção seja fechada corretamente. Existem perfurações na tampa que devem ser fechadas.

**Foto 1** - Tampa de inspeção está entreaberta.

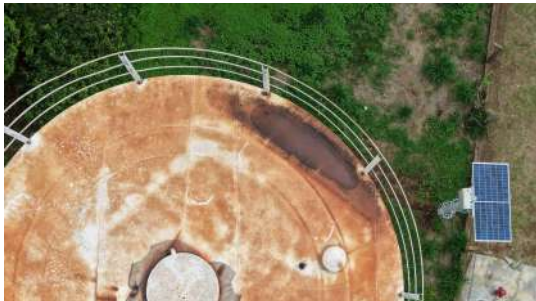
**Foto 3** - Perfurações na tampa de inspeção.

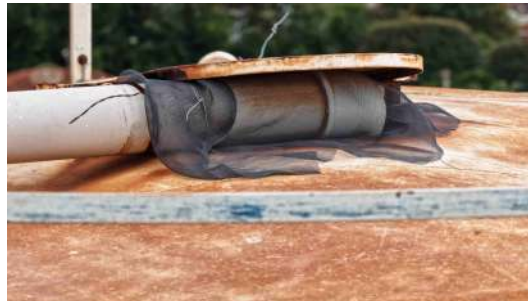
**Foto 4** - Tampa de inspeção está entreaberta.

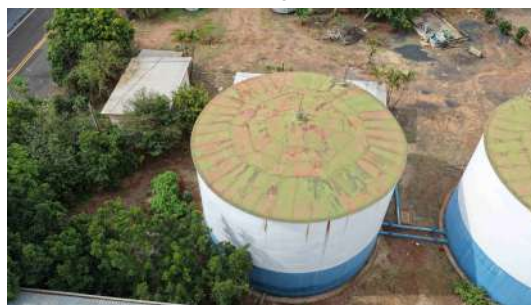
**Foto 8** - Vista geral reservatório 2.

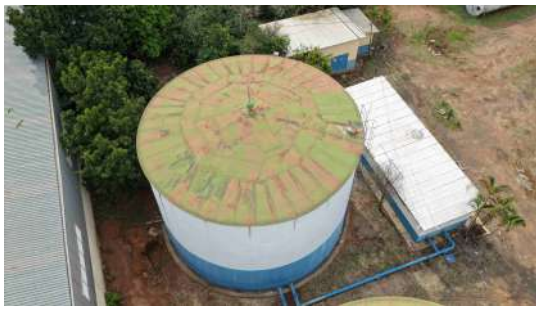
**Foto 9** - Vista geral reservatório 2.

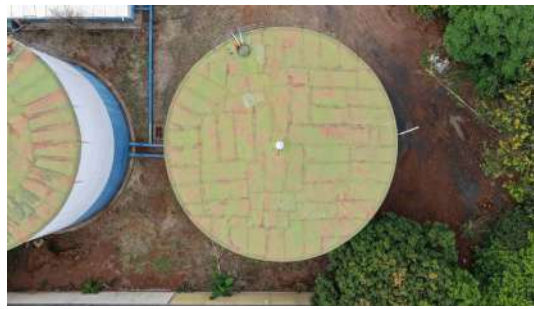
**Foto 10** - Vista parte superior do reservatório 1.

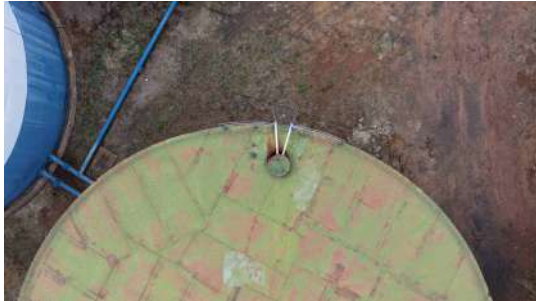
**Foto 11** - Vista parte superior do reservatório 1.

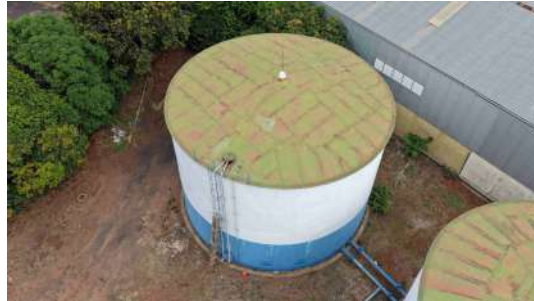
**Foto 12** - Vista geral reservatório 1.

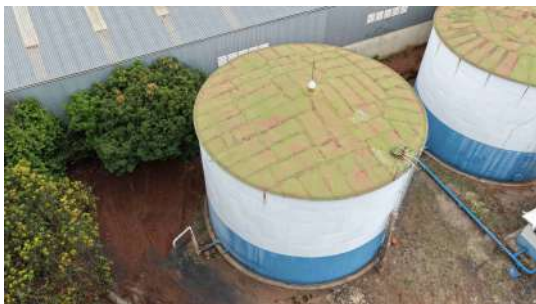
**Foto 13** - Vista geral reservatório 1.

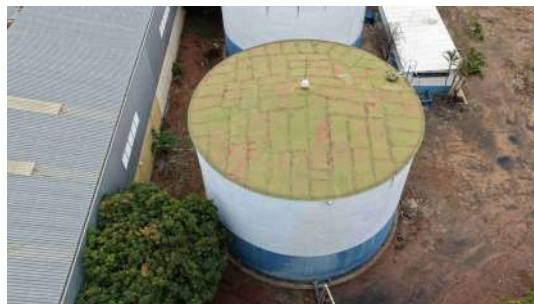
**Foto 14** - Vista geral reservatório 1.

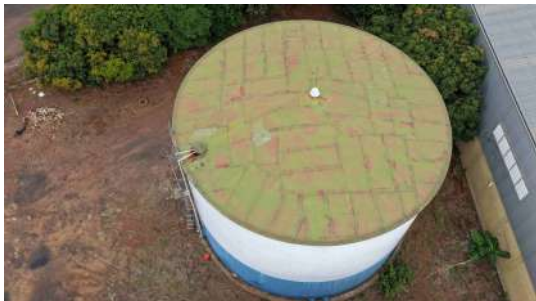
**Foto 15** - Vista geral reservatório 1.

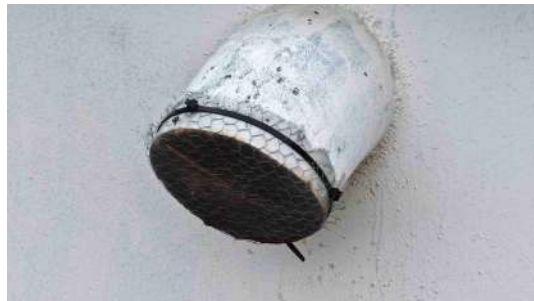
**Foto 16** - Tubo extravasor do reservatório 1.

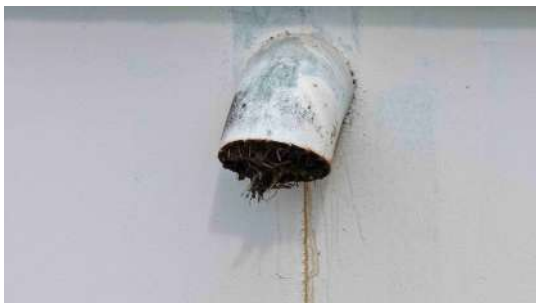
**Foto 17** - Tubo extravasor do reservatório 2.

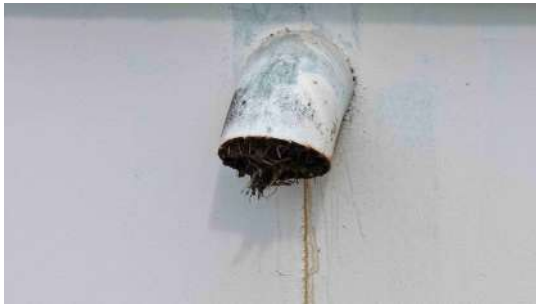
Tubo extravasor do reservatório 2 apresenta acúmulo de sujeira, devendo ser realizada limpeza e recolocação da tela de proteção..

**Foto 1** - Tubo extravasador do reservatório 2.

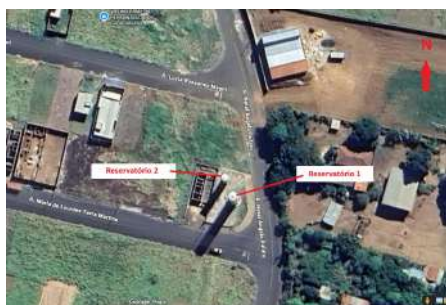
**Foto 1** - Identificação dos reservatórios da área.  
Foto Google Earth.

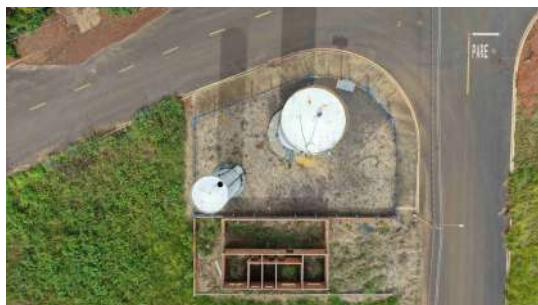
**Foto 3** - Vista superior da área onde se localizam os reservatórios.

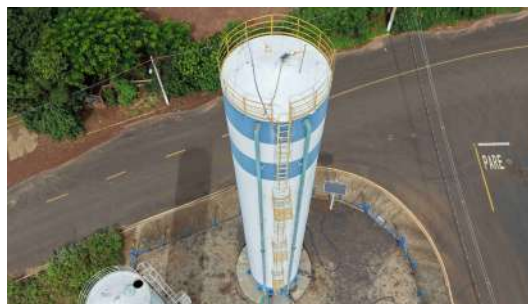
**Foto 5** - Vista geral do reservatório 1, evidenciando escadas e guarda corpos. Tudo extravasor à esquerda da escada.

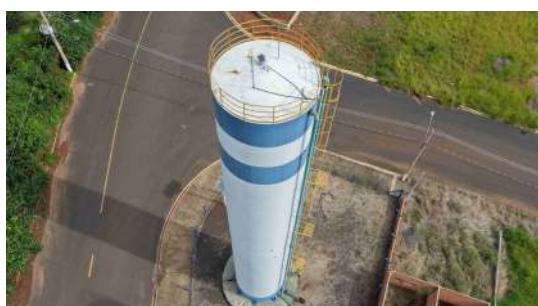
**Foto 6** - Vista geral do reservatório 1.

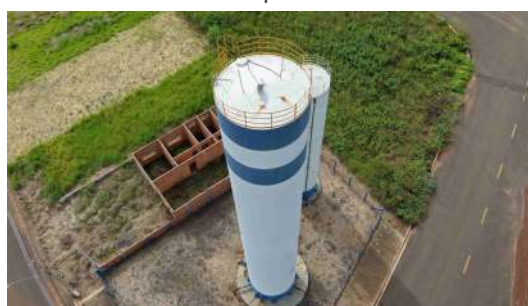
**Foto 7** - Vista geral do reservatório 1.

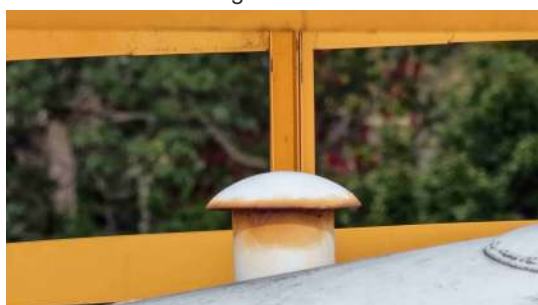
**Foto 8** - Abertura de ventilação do reservatório 1.

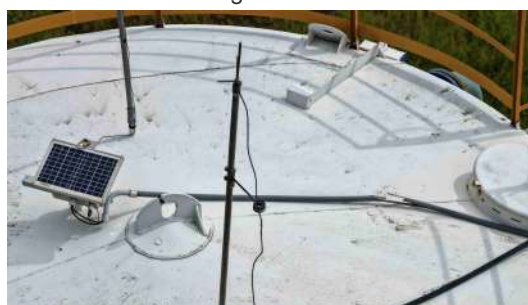
**Foto 9** - Antena do SPDA no reservatório 1.

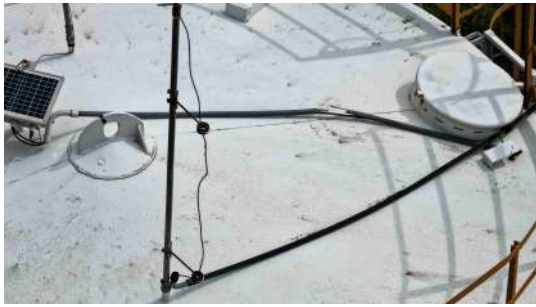
**Foto 10** - Conductor do SPDA do reservatório 1.

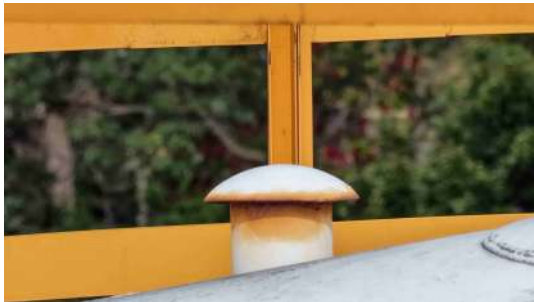
Não é possível avaliar, pelas imagens, a presença de tela de proteção na abertura de ventilação.

**Foto 1** - Abertura de ventilação no topo do reservatório 1.

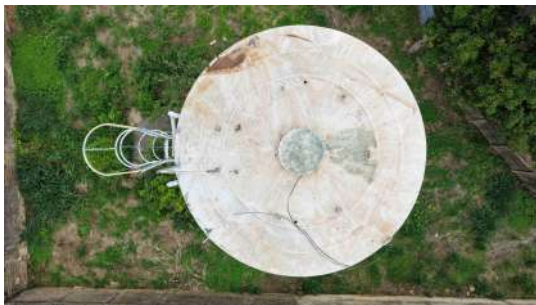
**Foto 3** - Vista da parte superior do reservatório.

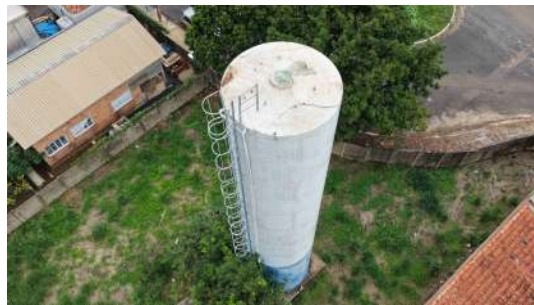
**Foto 4** - Vista geral do reservatório.

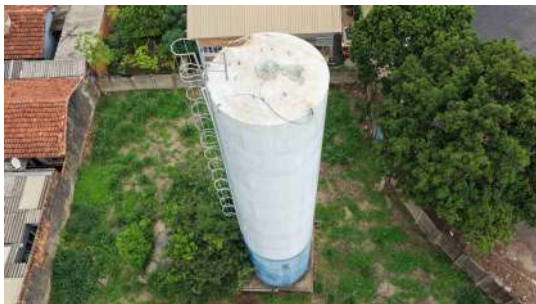
**Foto 5** - Vista geral do reservatório.

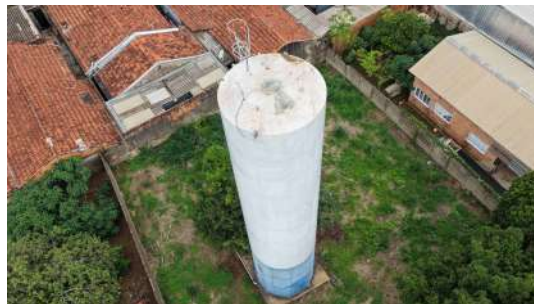
**Foto 6** - Vista geral do reservatório.

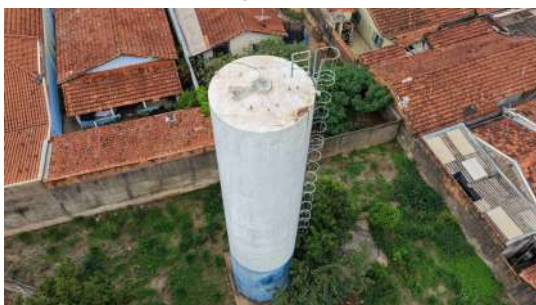
**Foto 7** - Vista geral do reservatório.

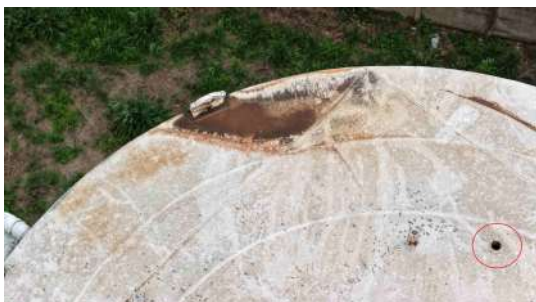
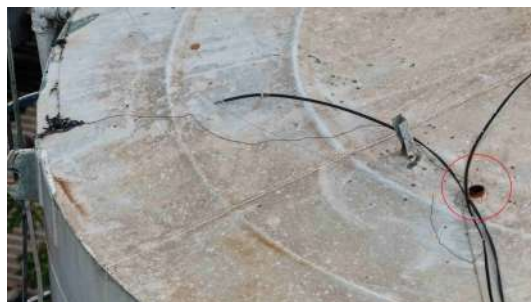
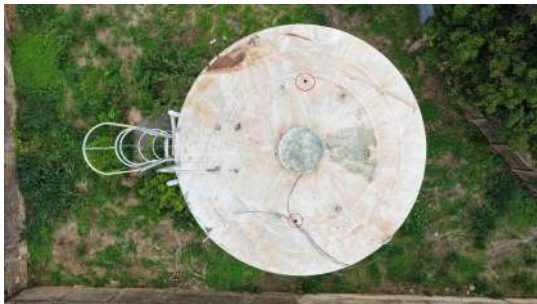
Existem aberturas de ventilação na parte superior do reservatório, sem tela de proteção e em configuração que permite a entrada de água de chuva. Adequar a ventilação de acordo com as orientações do item "5.14 Ventilação" da NBR 12217/1994.

**Foto 1** - Aberturas de ventilação no topo do reservatório não possuem tela de proteção e

**Foto 2** - Aberturas de ventilação no topo do reservatório não possuem tela de proteção e

permitem a entrada de água de chuva.

**Foto 3** - Aberturas de ventilação no topo do reservatório não possuem tela de proteção e permitem a entrada de água de chuva.

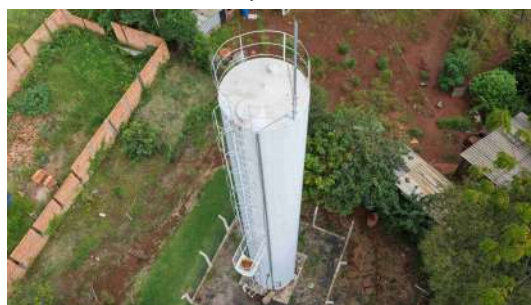
**Foto 3** - Vista geral do reservatório.

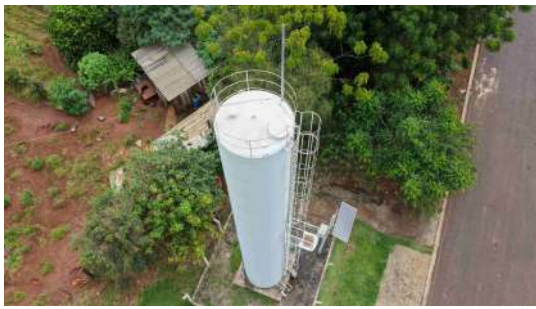
**Foto 4** - Vista geral do reservatório.

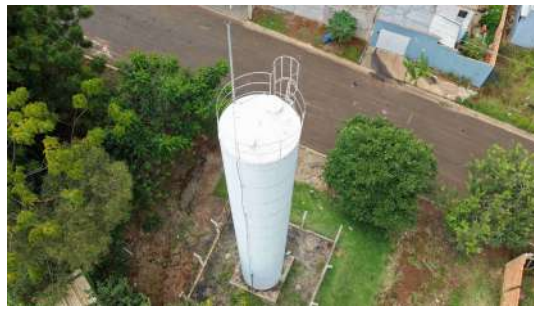
**Foto 5** - Vista geral do reservatório.

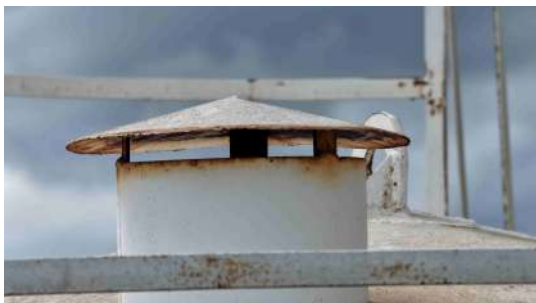
**Foto 1** - Tubo de ventilação sem tela de proteção.

É necessário instalar telas de proteção nas aberturas de ventilação do reservatório.

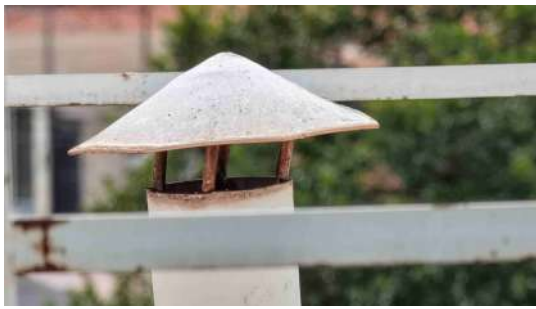
**Foto 1** - Tubo de ventilação sem tela de proteção.

É necessário instalar telas de proteção nas tubulações de ventilação do reservatório.

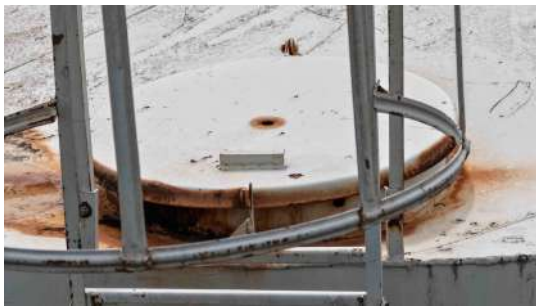
**Foto 1** - Furo no centro da tampa de inspeção permite entrada de insetos, pequenos animais e ou contaminantes.

É necessário tampar o furo existente na tampa de inspeção.

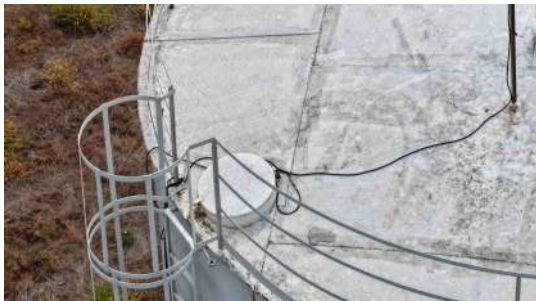
**Foto 10** - Tampa de inspeção localizada na parte superior do reservatório.

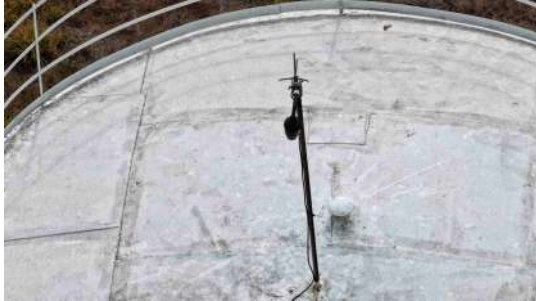
Não é possível avaliar, pelas imagens, a presença de tela de proteção na abertura de ventilação.

**Foto 1** - Tubulação de ventilação na parte superior do reservatório.
