### RELATÓRIO DE FISCALIZAÇÃO TÉCNICA DOS SISTEMAS DE ÁGUA DO MUNICÍPIO DE PIRASSUNUNGA

PRESTADOR: SERVIÇO DE ÁGUA E ESGOTO DE PIRASSUNUNGA

Verificação de Não Conformidades

Americana, março de 2026

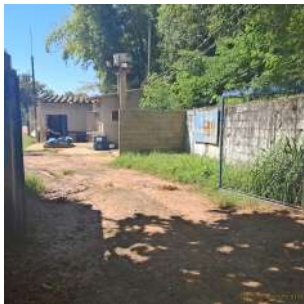
Foto 1 - Chegada a captação Córrego da Barra

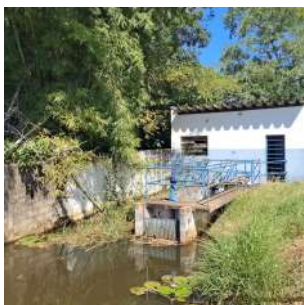
**Foto 7** - Tomada de água

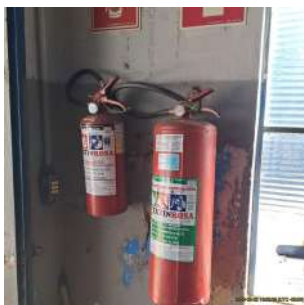
**Foto 9** - Extintor de incêndio

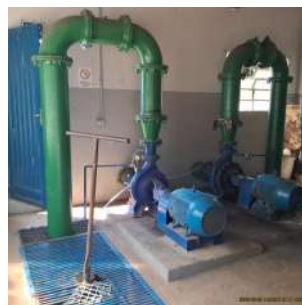
**Foto 8** - Vista do interior da captação Córrego da Barra

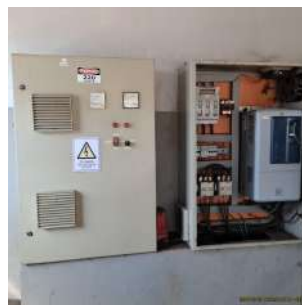
**Foto 10** - Painele de comando e controle

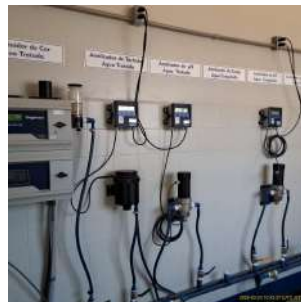
**Foto 2** - Display dos analisadores on-line

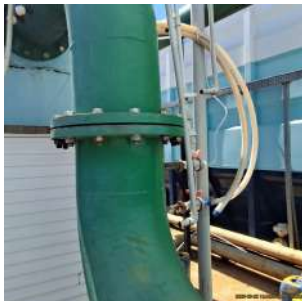
**Foto 10** - Ponto de dosagem de cloro

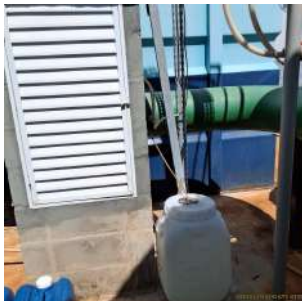
**Foto 12** - Armazenamento e dosagem de flúor

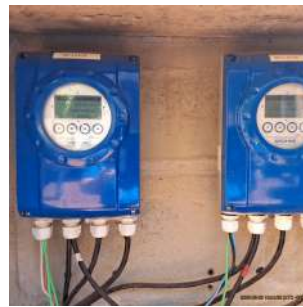
**Foto 5** - Display do medidor vazão da entrada

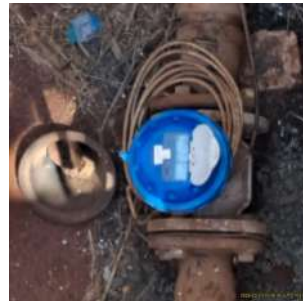
**Foto 7** - Medidor de vazão da saída II

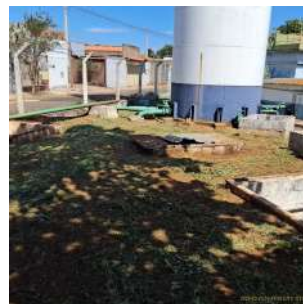
**Foto 9** - Limpeza da área da ETA e reservatórios

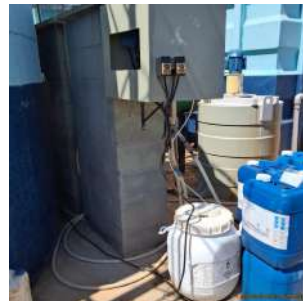
**Foto 11** - Armazenamento e dosagem de cloro

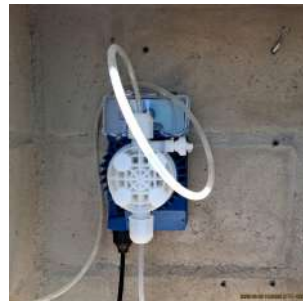
**Foto 13** - Bomba dosadora de flúor

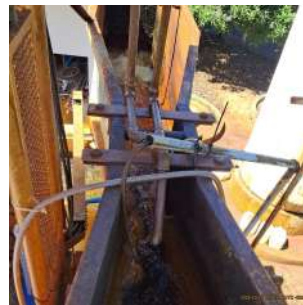
**Foto 17** - Dosagem de PAC

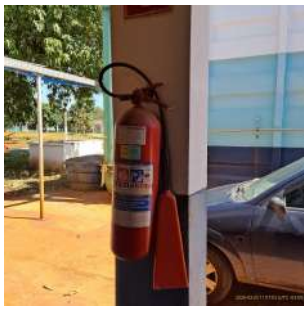
**Foto 24** - Extintor de incêndio

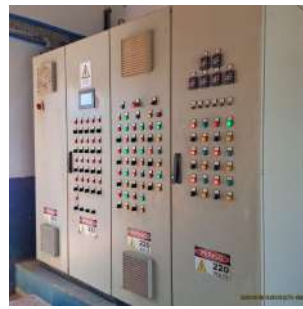
**Foto 25** - Painele de comando e controle

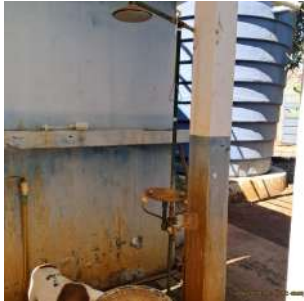
**Foto 26** - Chuveiro de emergência

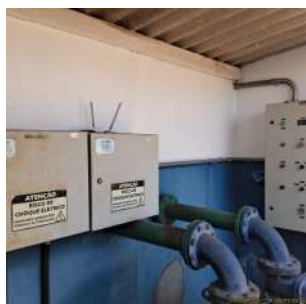
**Foto 1** - Painel de comando e controle II

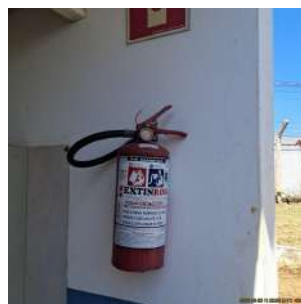
**Foto 2** - Extintor de incêndio

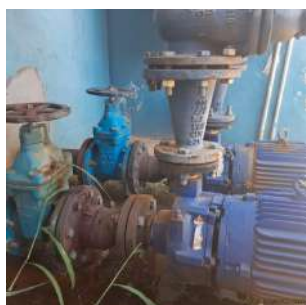
**Foto 3** - Conjuntos motobombas I

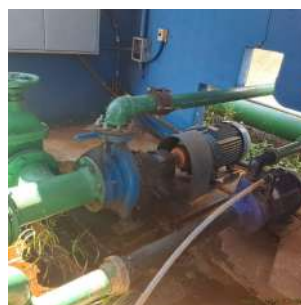
**Foto 4** - Conjuntos motobombas II

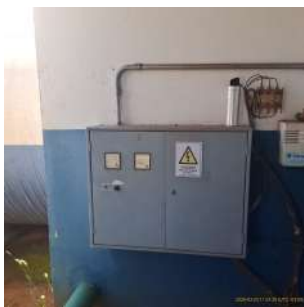
**Foto 5** - Painel de comando e controle I

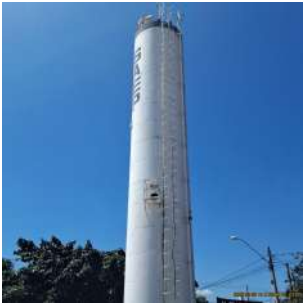
Foto 1 - Reservatório elevado ETA Santa Fé

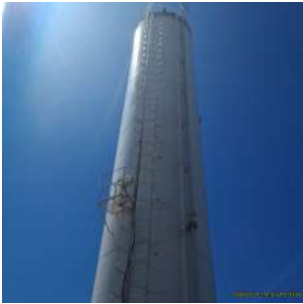
Foto 3 - Escada de acesso e guarda-corpo

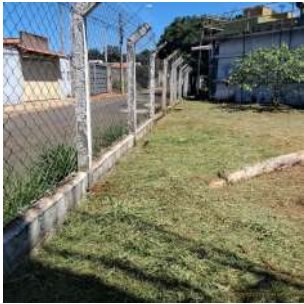
Foto 4 - Cercamento da área dos reservatórios e ETA Santa Fé

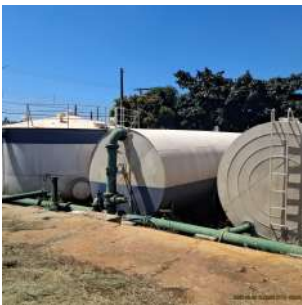
**Foto 1** - Vista lateral dos reservatórios apoiados ETA Santa Fé (R100,R85,R50)

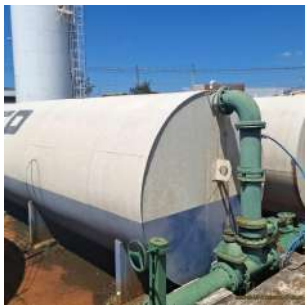
**Foto 2** - Reservatório apoiado Santa Fé (R85 e R50)

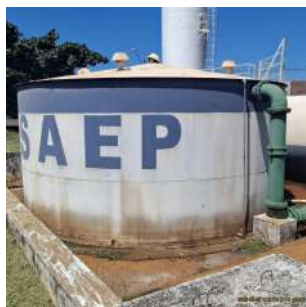
**Foto 3** - Reservatório apoiado Santa Fé (R100)

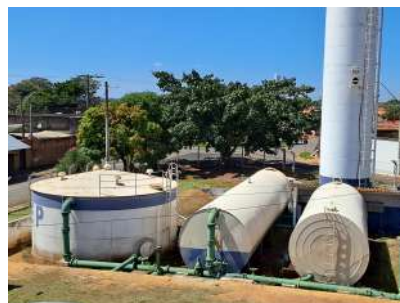
**Foto 6** - Vista superior dos reservatórios apoiados  
ETA Santa Fé (R100,R85,R50)

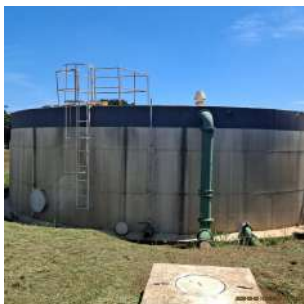
**Foto 1** - Vista frontal do reservatório apoiado  
Santa Fé

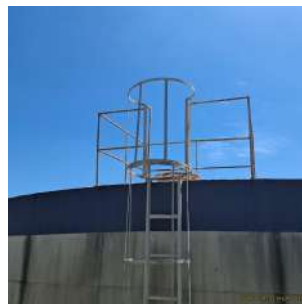
**Foto 2** - Escada de acesso e guarda-corpo

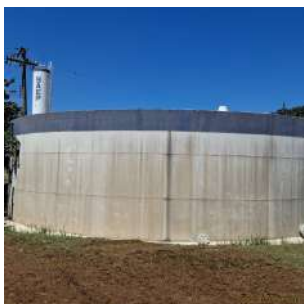
**Foto 4** - Vista lateral do reservatório apoiado  
Santa Fé

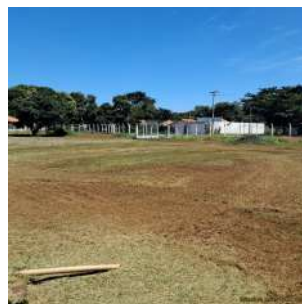
**Foto 5** - Vista da limpeza da área
