### RELATÓRIO DE FISCALIZAÇÃO TÉCNICA DOS SISTEMAS DE ÁGUA DO MUNICÍPIO DE IPEÚNA

PRESTADOR: SECRETARIA DE SANEAMENTO BÁSICO

Verificação de Não Conformidades

Americana, abril de 2026

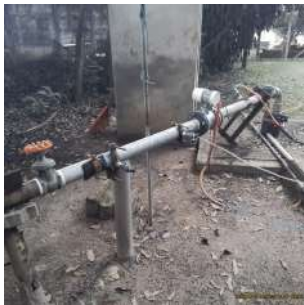
**Foto 1** - Vista geral do poço

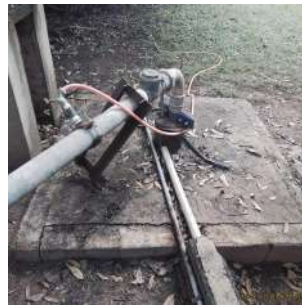
**Foto 2** - Laje de proteção do poço

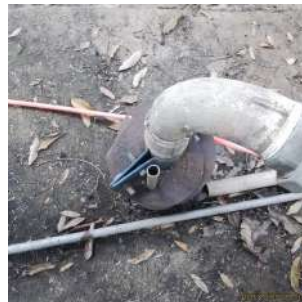
**Foto 4** - Tubo de medição de nível

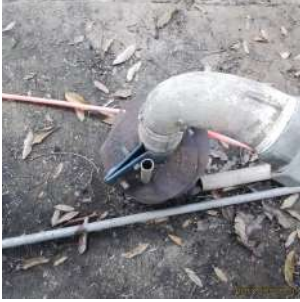
[CSB2.17] Ausência de manutenção, limpeza, conservação e segurança

**Não Conforme**

**Foto 1** - Medidor de nível sem tampa

Tampar o medidor de nível.

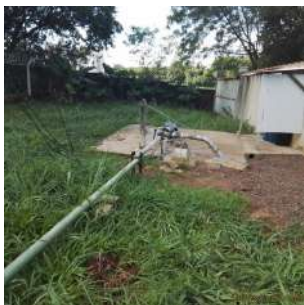
**Foto 1** - Vista geral do poço

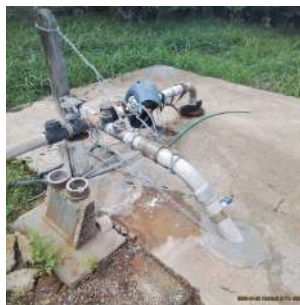
**Foto 2** - Vista geral do poço

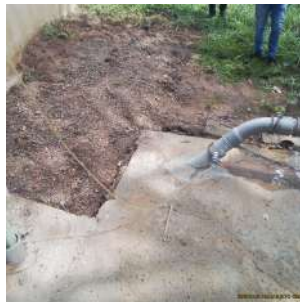
**Foto 4** - Tubulação de adução

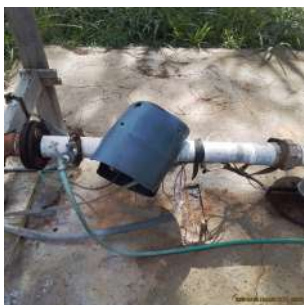
**Foto 5** - Tomada de água bruta

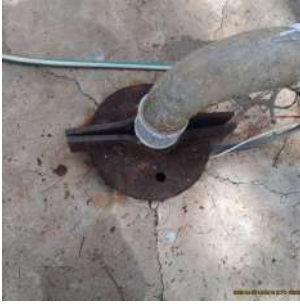
[CSB2.9] Ausência de tubo de medição de nível

**Não Conforme**

Foto 1 - Ausência de tubo de medição de nível

Instalar tubo de medição de nível

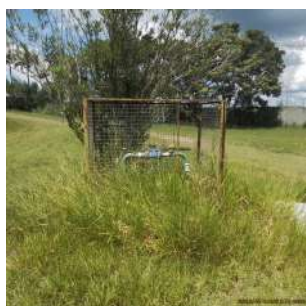
**Foto 1** - Vista geral do poço

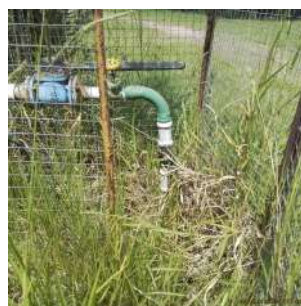
**Foto 2** - Vista da tubulação de distribuição da água bruta

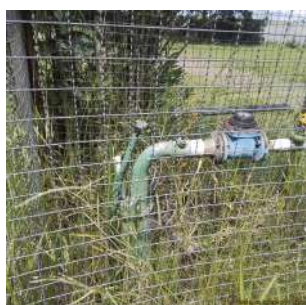
**Foto 3** - Vista apontando o medidor de nível, macromedidor e tomada de água bruta

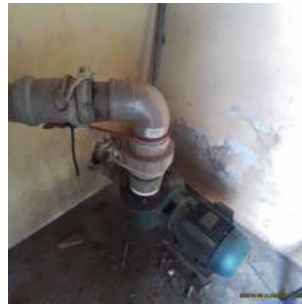
**Foto 2** - Motobomba vista geral

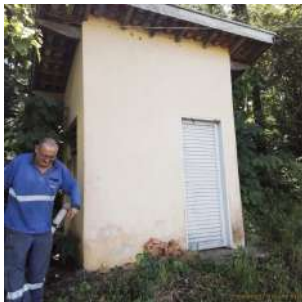
**Foto 5** - Casa de bombas

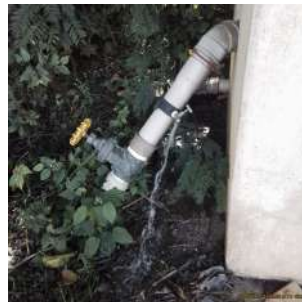
**Foto 6** - Tomada de água bruta

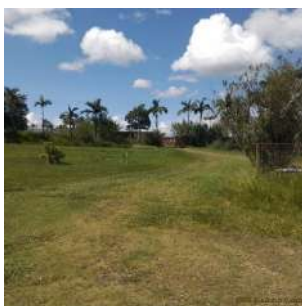
**Foto 1** - Vista geral da área pertencente a ETA

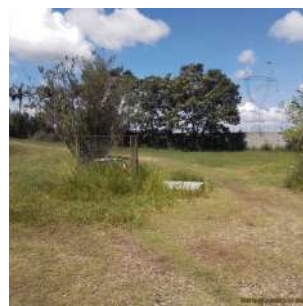
**Foto 2** - Vista geral da área pertencente a ETA

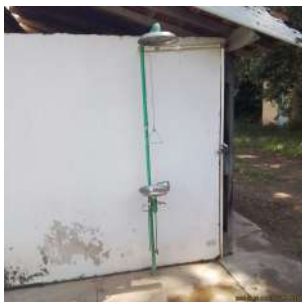
**Foto 3** - Chuveiro de Emergência

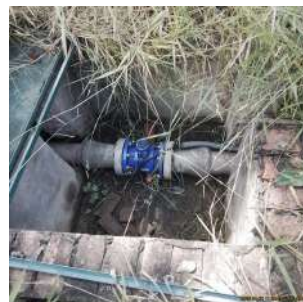
**Foto 4** - Medidor de entrada de água na ETA

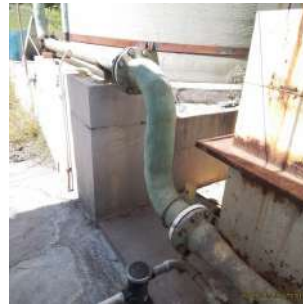
**Foto 6** - Tubulação conduzindo para a ETA Verde

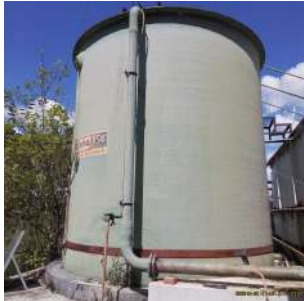
**Foto 7** - Floculador da ETA Verde

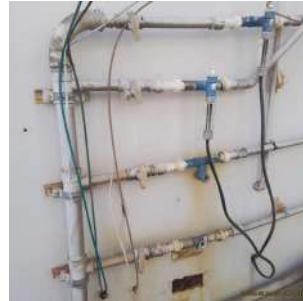
**Foto 8** - Tubulação de dosagem de carvão ativado e PAC

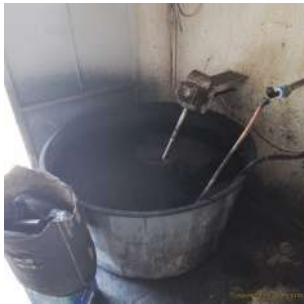
**Foto 9** - Tanque de preparo do carvão ativado

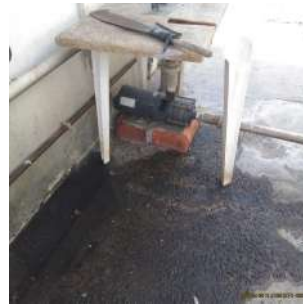
**Foto 10** - Bomba para dosagem do carvão ativado

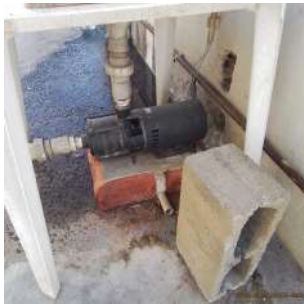
**Foto 11** - Bomba para dosagem do carvão ativado

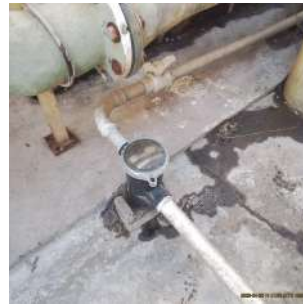
**Foto 12** - Tubulação do carvão ativado

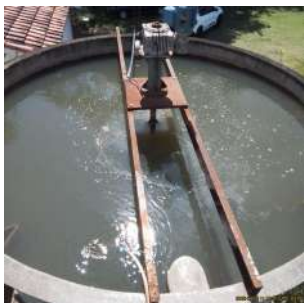
**Foto 13** - Floculador da ETA Verde

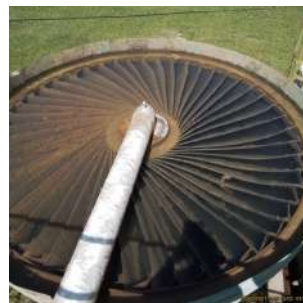
**Foto 14** - Decantador lamelar da ETA Verde

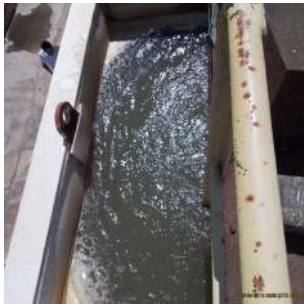
**Foto 15** - Floculador da ETA Branca

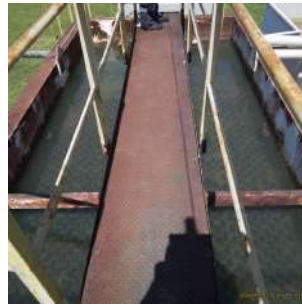
**Foto 16** - Decantador da ETA Branca

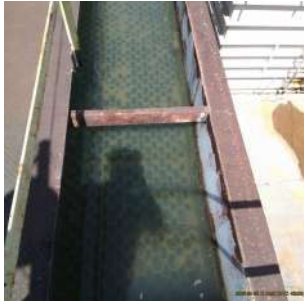
**Foto 17** - Decantador da ETA Branca

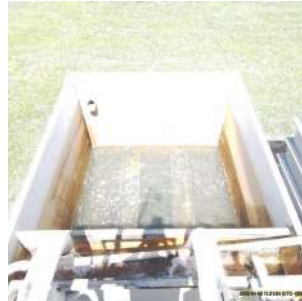
**Foto 18** - Filtro da ETA Branca

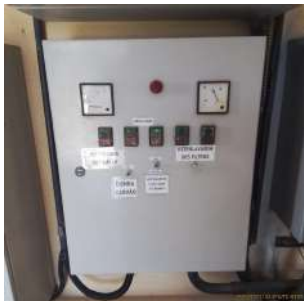
**Foto 21** - Painéis elétricos para comando

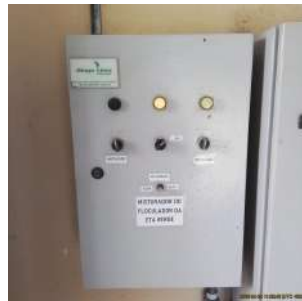
**Foto 22** - Painéis elétricos para comando do Misturador do Floculador da ETA Verde

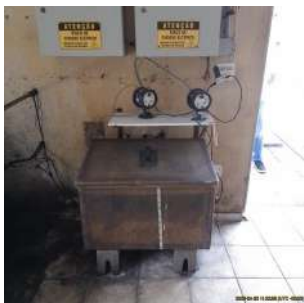
**Foto 23** - Armazenamento do PAC para dosagem

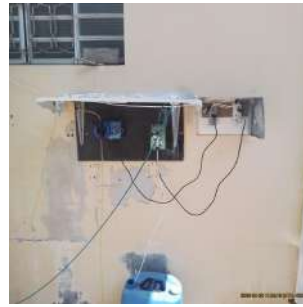
**Foto 26** - Bomba dosadora de PAC da ETA Verde e Branca

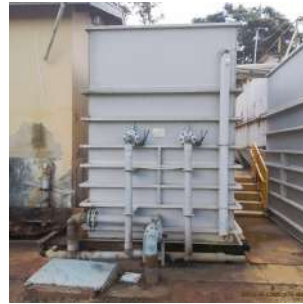
**Foto 28** - Vista Lateral do filtro da ETA Verde

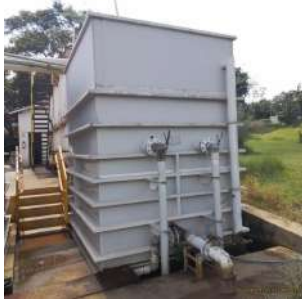
**Foto 29** - Vista Lateral do filtro da ETA Branca

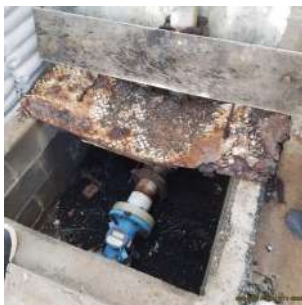
**Foto 31** - Macromedidor de saída

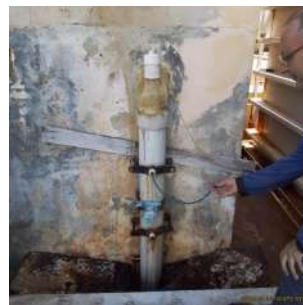
**Foto 32** - Mangueira verde é de fluor (não dosado) e de a transparente de hipoclorito de sódio

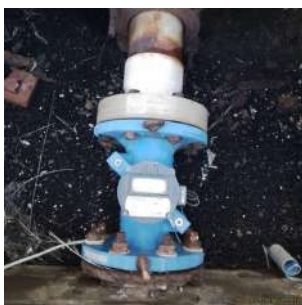
**Foto 33** - Macromedidor de saída

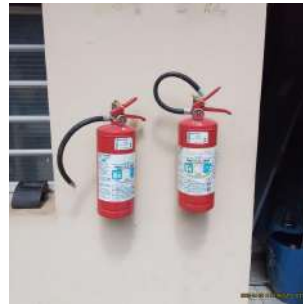
**Foto 36** - Extintores de incêndio

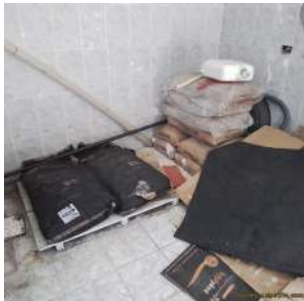
**Foto 39** - Estoque de Carvão Ativado e Cal

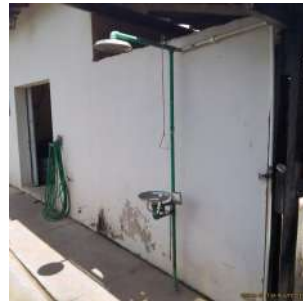
**Foto 40** - Chuveiro de Emergência

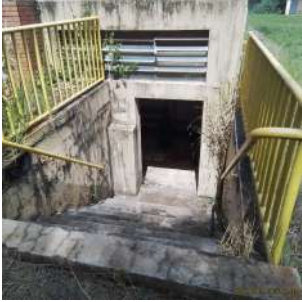
**Foto 1** - Entrada da Casa de Bombas

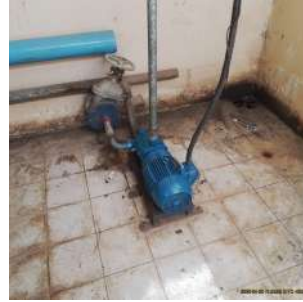
**Foto 2** - Motobomba elevatória para o bairro novo Reserva Vianna

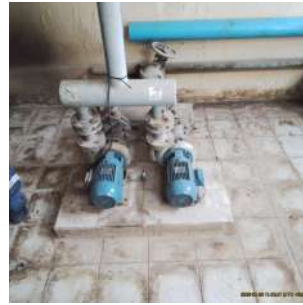
**Foto 4** - Conjunto motobomba para lavagem do filtro

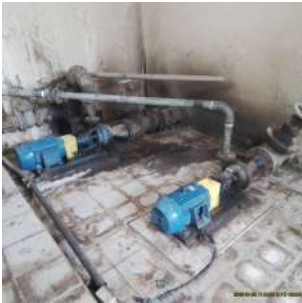
**Foto 5** - Conjunto motobomba e booster para Portal dos Nobres e Reservatório Elevado (Distribuição em marcha)

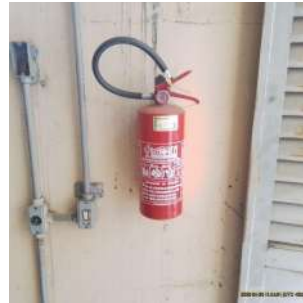
**Foto 6** - Extintor de incêndio

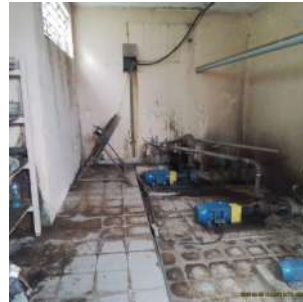
**Foto 7** - Vista geral interna da casa de bombas

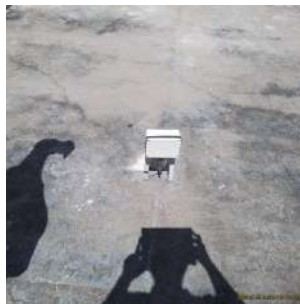
**Foto 2** - Sensor de nível conectado ao Reservatório Elevado Portal dos Nobres

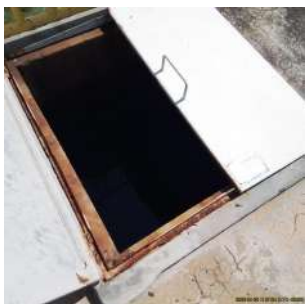
**Foto 3** - Tampa de Inspeção de acesso ao reservatório

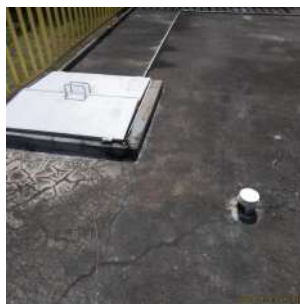
**Foto 4** - Tampa de inspeção e respiro

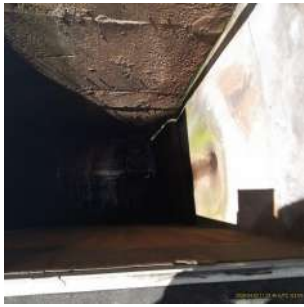
**Foto 8** - Válvulas de descarga e saída do tubo extravasor

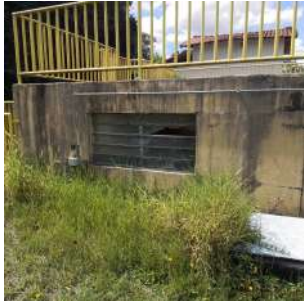
**[RES6.14] Ausência de manutenção, limpeza, conservação e segurança**

**Não Conforme**

**Foto 3** - Mato alto ao redor do reservatório

Necessário realizar a roçada do local.

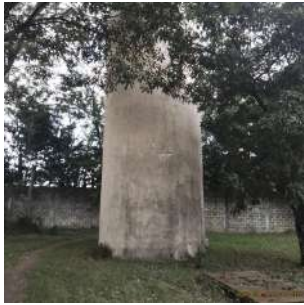
Foto 3 - Vista frontal do reservatório

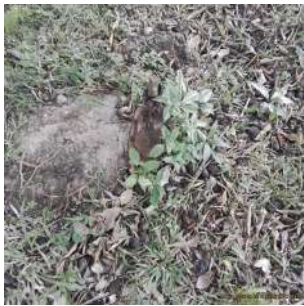
Foto 5 - Válvula de fechamento

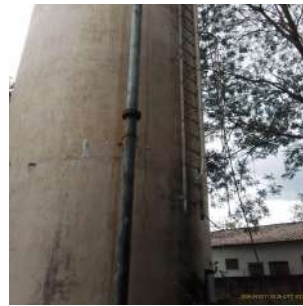
Foto 6 - Vista lateral do Reservatório Elevado

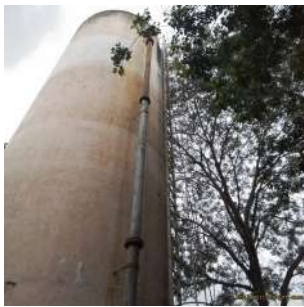
Foto 7 - Vista lateral do Reservatório Elevado
