RELATÓRIO DE FISCALIZAÇÃO TÉCNICA DOS SISTEMAS DE ÁGUA E ESGOTO DO MUNICÍPIO DE LEME

PRESTADOR: Superintendência de Água e Esgoto da Cidade de Leme - SAECIL

Verificação de Não Conformidades

Americana, abril de 2026

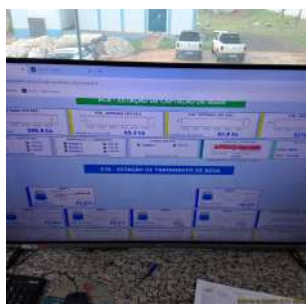
Foto 5 - Display informativo para acompanhamento da vazão de captação, da vazão de entrada e do nível dos reservatórios.

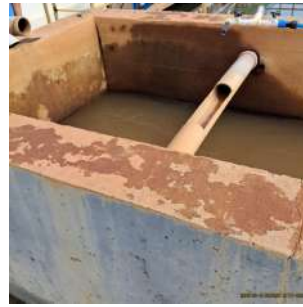
Foto 8 - Entrada da água na estação de tratamento.

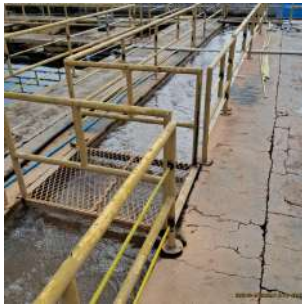
Foto 11 - Condução da água em direção aos floculadores e decantadores.

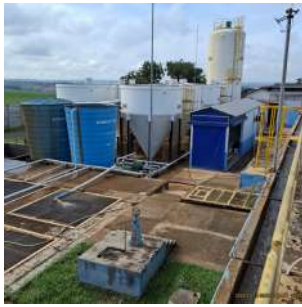
Foto 16 - Sistema de tratamento de lodo.

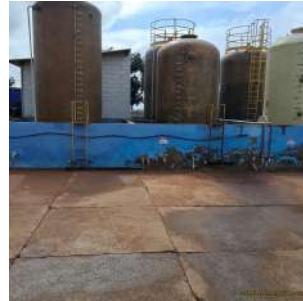
Foto 19 - Tanque de armazenamento de hipoclorito de sódio.

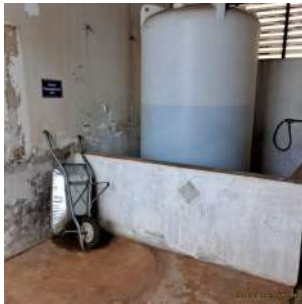
Foto 20 - Tanque de armazenamento de ácido flússilicato.

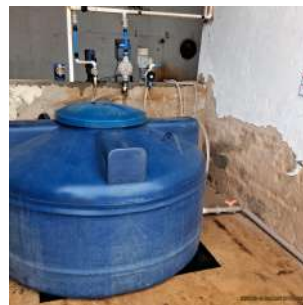
Foto 22 - Tanque de hipoclorito de sódio (tanque de menor volume, ao qual estão conectadas as bombas dosadoras).

Providenciar a implantação de dique de contenção ao redor do tanque de hipoclorito de sódio, a fim de evitar extravasamentos decorrentes de eventuais vazamentos, bem como garantir a proteção do tanque, considerando sua proximidade ao estacionamento do pátio.

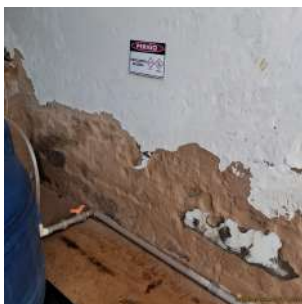
Foto 23 - Placa de identificação de produto químico.

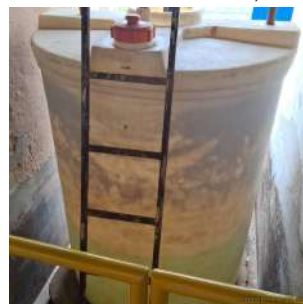
Foto 24 - Tanque de armazenamento de hidróxido de sódio.

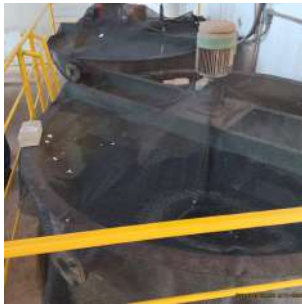
Foto 25 - Tanque de armazenamento de PAC.

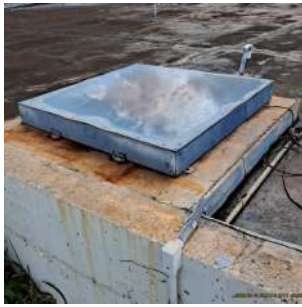
Foto 1 - Tamba de inspeção do reservatório 1.

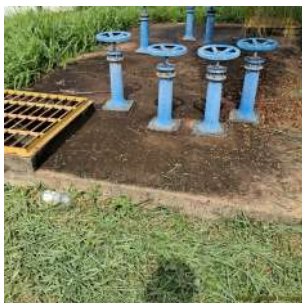
Foto 9 - Conjunto de registros e válvulas de controle.

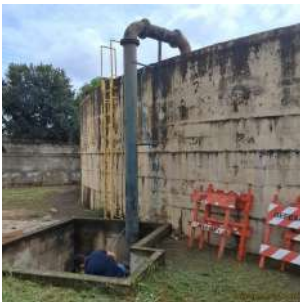
Foto 1 - Ponto de entrada de água no reservatório.

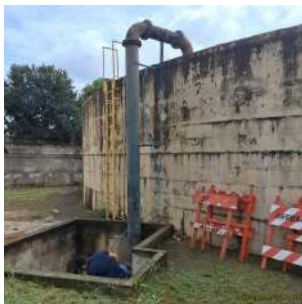
[RES6.4] Existência de locais sem guarda-corpos ou escadas ou em situação inadequada

Foto 1 - Escada de acesso ao topo sem guarda corpo.

Deve-se providenciar a instalação de proteções adequadas, incluindo guarda-corpo ao redor da escada (considerando a vala existente nas proximidades), bem como na parte superior, no entorno da tampa de inspeção. Ademais, deve-se instalar guarda-corpo ou grade de proteção no entorno da vala que abriga o registro, a fim de garantir a segurança operacional.

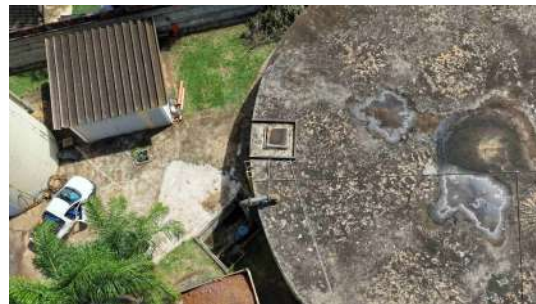
Foto 2 - Área no entorno da tampa de inspeção sem proteção.

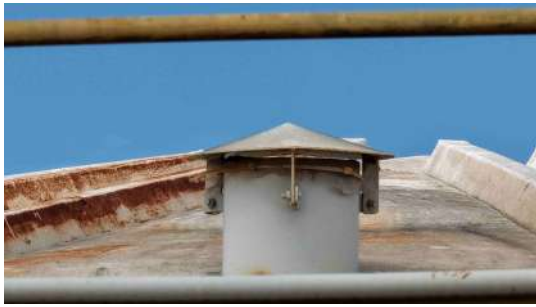
Foto 12 - Tubo de ventilação.

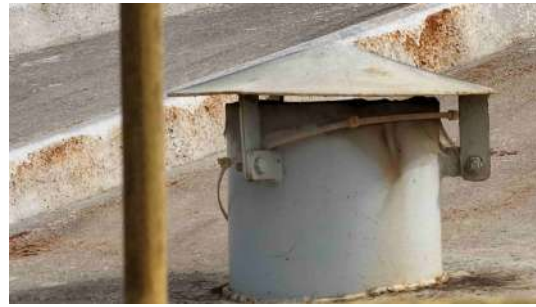
Foto 13 - Tubo de ventilação, com visualização da tela de proteção.

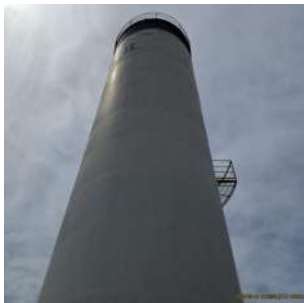
Foto 1 - Vista geral do reservatório.

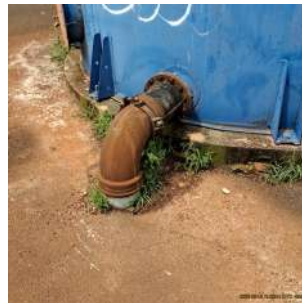
Foto 2 - Tubulação de distribuição.

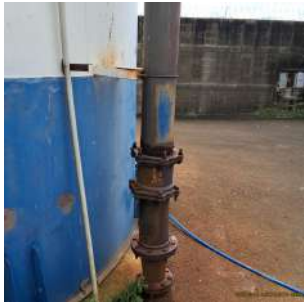
Foto 3 - Tubulação de entrada.

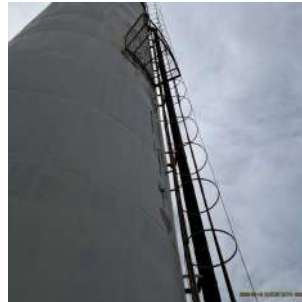
Foto 4 - Escada de acesso ao topo do reservatório.

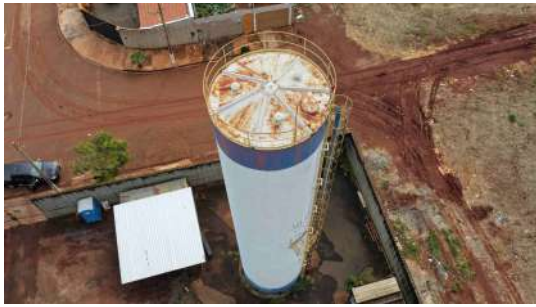
Foto 5 - Vista do topo do reservatório.

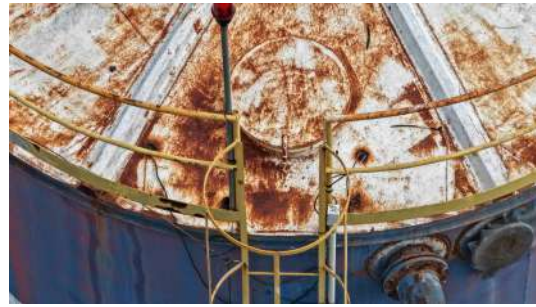
Foto 6 - Tampa de inspeção.

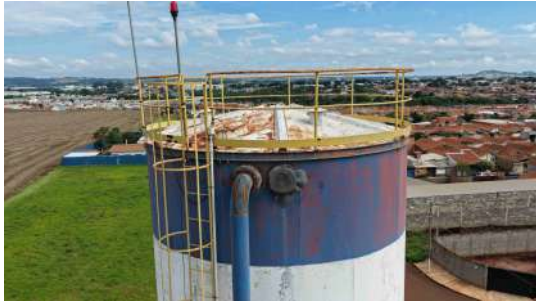
Foto 7 - Tubo de entrada de água e, ao lado, tubo extravasor.

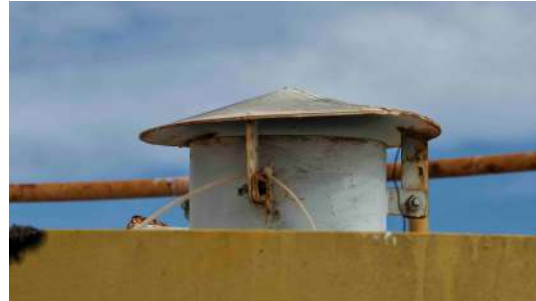
Foto 8 - Tubo de ventilação.

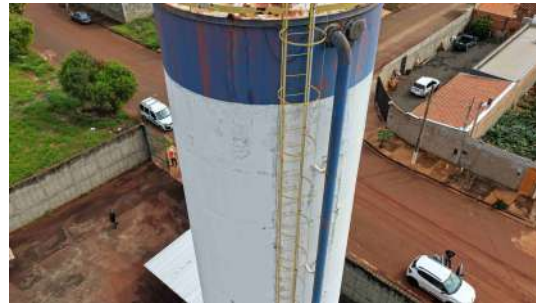
Foto 9 - Escada de acesso ao topo.

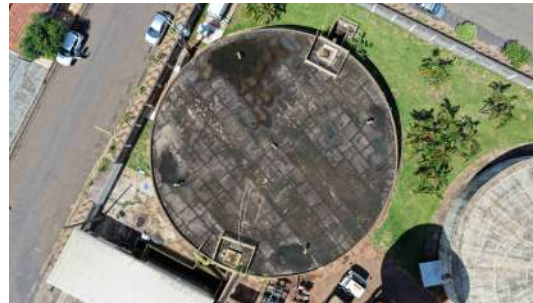
Foto 12 - Vista superior do Reservatório 1.

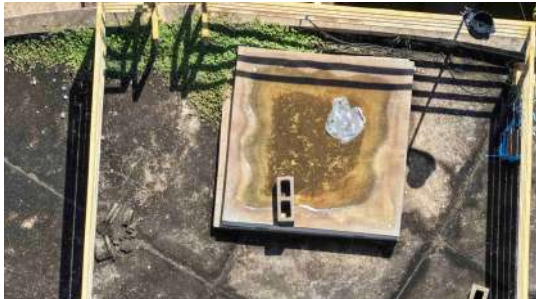
Foto 13 - Tampa de inspeção do Reservatório 1.

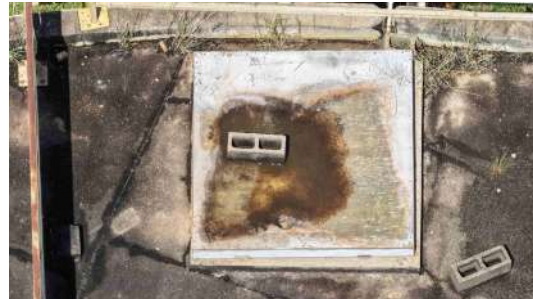
Foto 14 - Tampa de inspeção do Reservatório 1.

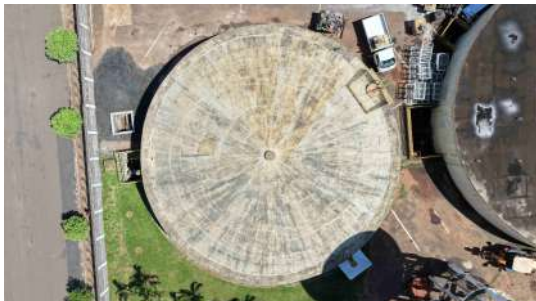
Foto 15 - Vista superior do Reservatório 2.

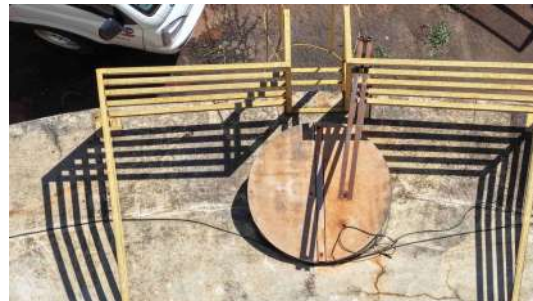
Foto 16 - Tampa de inspeção do Reservatório 2.

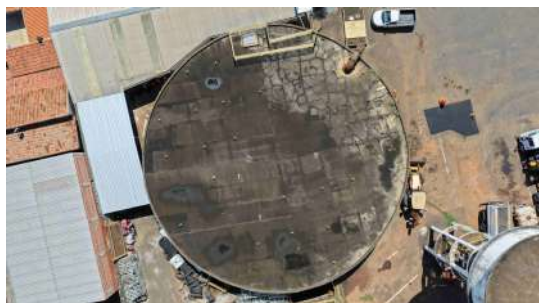
Foto 17 - Vista superior do Reservatório 3.

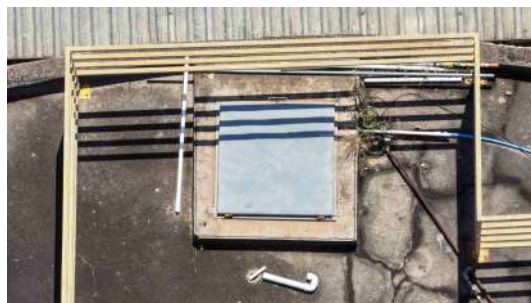
Foto 18 - Tampa de inspeção do Reservatório 3.

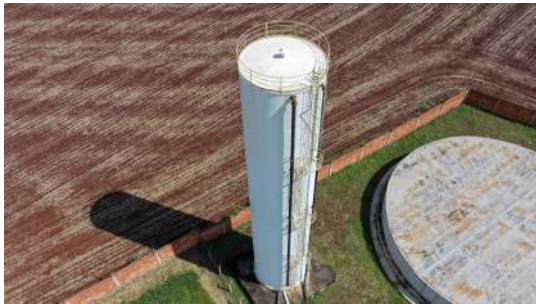
Foto 5 - Vista geral do reservatório.

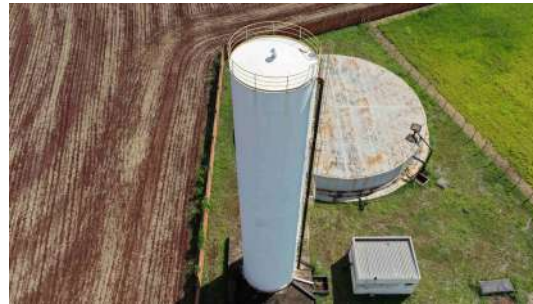
Foto 6 - Vista geral do reservatório.

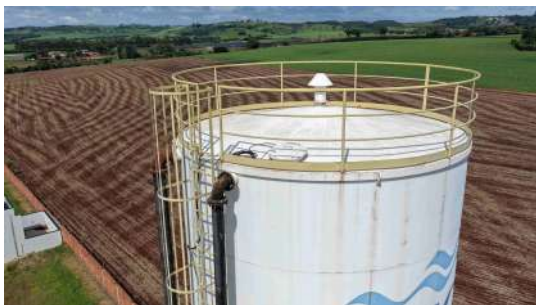
Foto 7 - Vista do topo do reservatório.

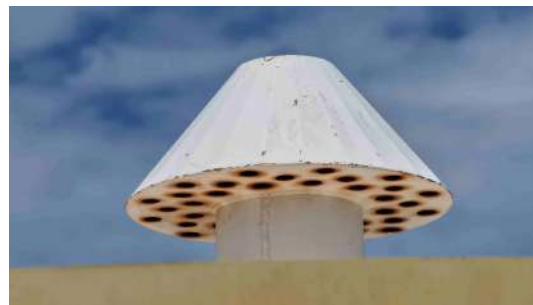
Foto 8 - Tubo de ventilação.

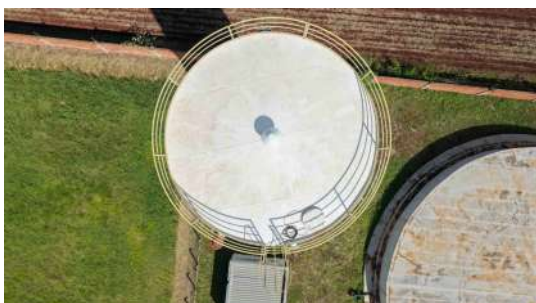
Foto 9 - Vista do topo do reservatório, com destaque para a tampa de inspeção e guarda corpo.

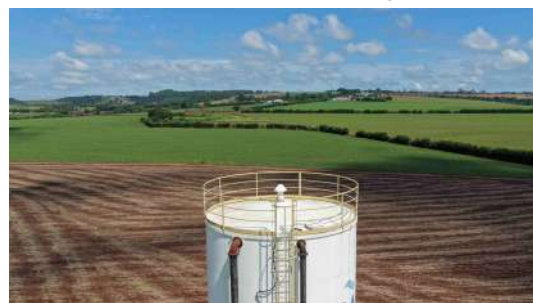
Foto 10 - Topo do reservatório, com destaque para as tubulações de entrada e o extravasador, além do tubo de respiro.

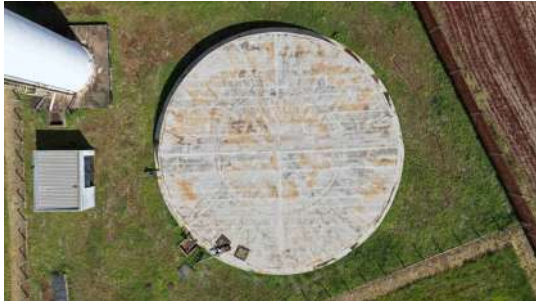
Foto 5 - Vista do topo do reservatório.

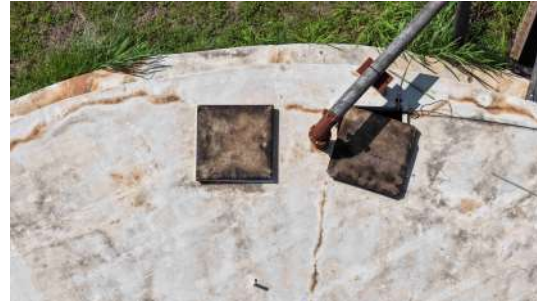
Foto 6 - Tampas de inspeção.

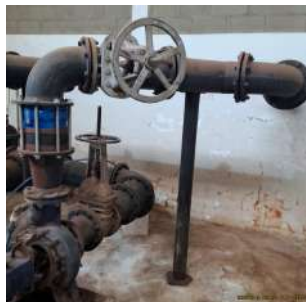
Foto 1 - Tubulação de recalque.

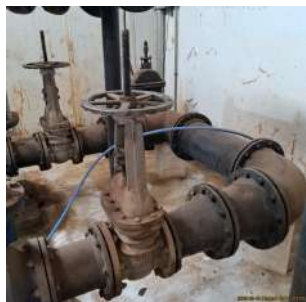
Foto 3 - Tubulação e registros.

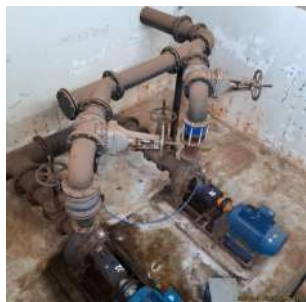
Foto 5 - Conjunto de motobombas.

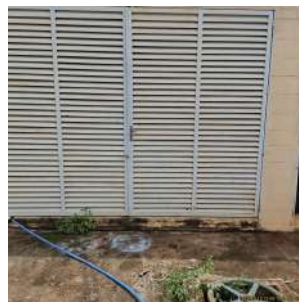
Foto 6 - Edificação que abriga as motobombas.

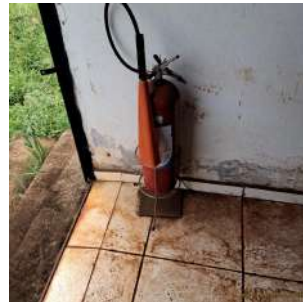
Foto 6 - Extintor de incêndio.

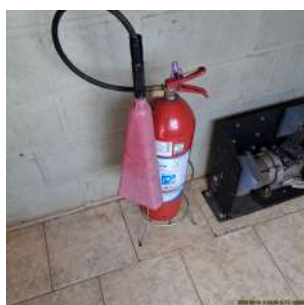
Foto 3 - Extintor de incêndio.

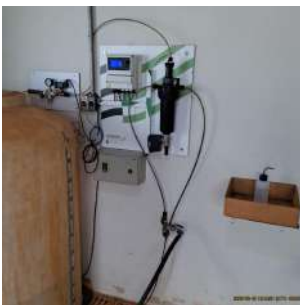
Foto 6 - Aparelho de medição de turbidez. O equipamento ainda não se encontra em operação, porém está previsto para entrar em funcionamento

e permitirá melhor gestão da ETA, por meio do monitoramento da turbidez da água antes de sua chegada à estação.

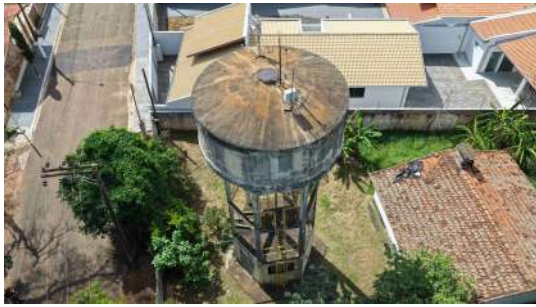
Foto 4 - Vista geral do reservatório.

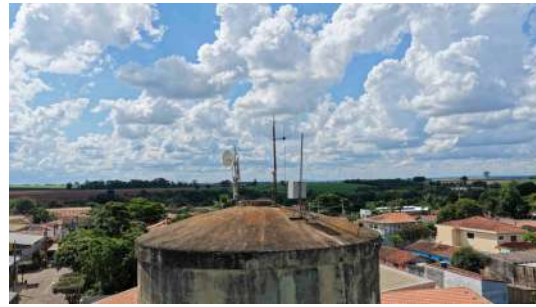
Foto 5 - Topo do reservatório, com destaque para o para-raios.

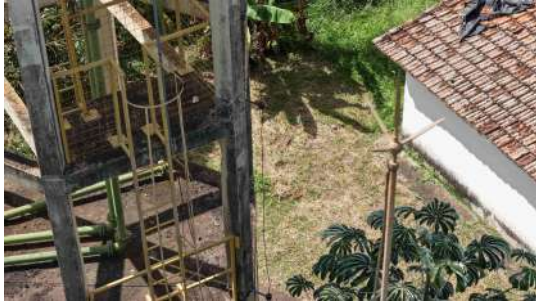
Foto 6 - Escada de acesso à estrutura e tubulações de entrada e distribuição de água.

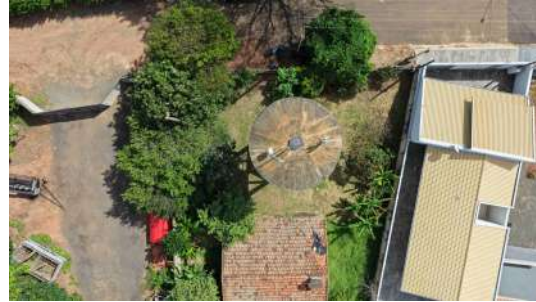
Foto 7 - Vista do topo do reservatório.

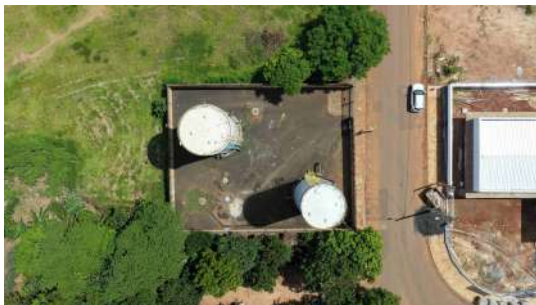
Foto 1 - Vista superior dos dois reservatórios.

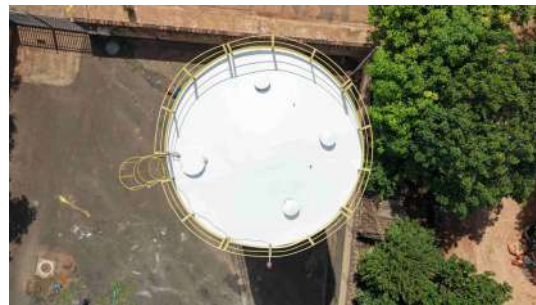
Foto 2 - Topo do Reservatório 1, com destaque para os tubos de ventilação, a tampa de inspeção e o guarda-corpo.

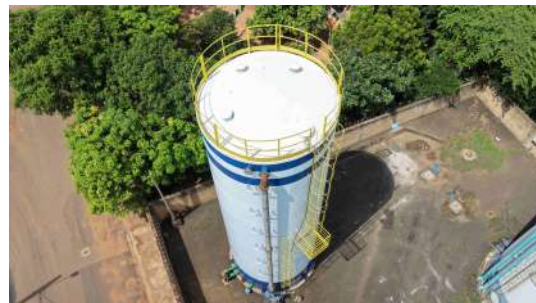
Foto 4 - Escada de acesso ao topo, tubulação de entrada de água e tubo extravasor (com tela de proteção).

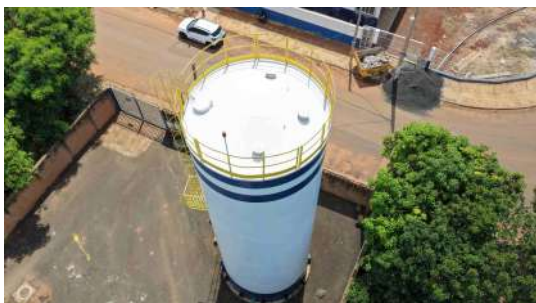
Foto 5 - Vista geral do Reservatório 1.

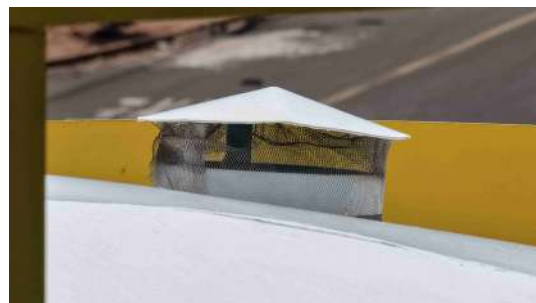
Foto 6 - Tubulação de ventilação (com tela de proteção).

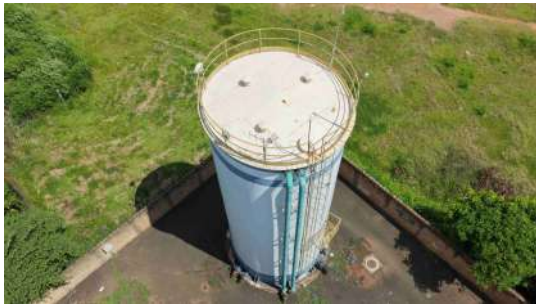
Foto 7 - Vista geral do Reservatório 2.

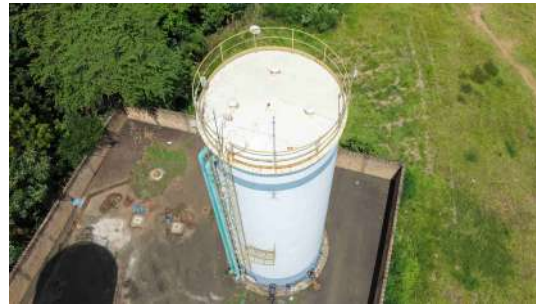
Foto 8 - Escada de acesso ao topo do Reservatório 2, tubulação de entrada de água e tubo extravasor (com saída protegida por tela).

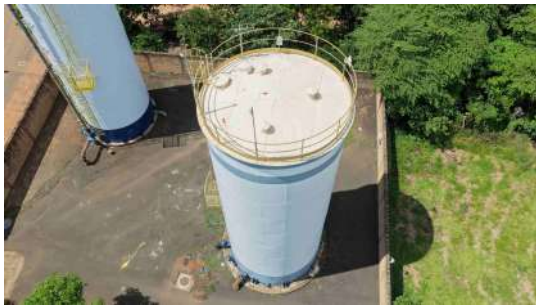
Foto 9 - Vista lateral do Reservatório 2

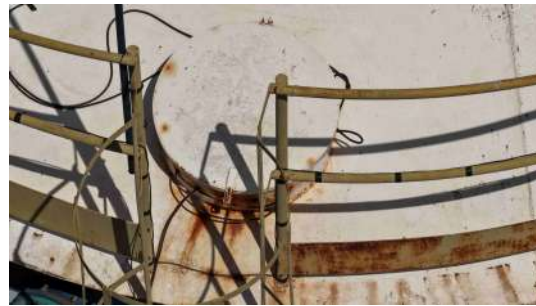
Foto 10 - Tampa de inspeção do Reservatório 2.

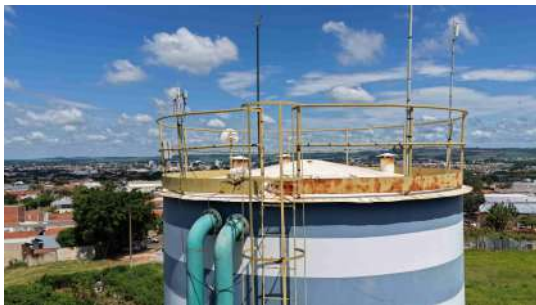
Foto 11 - Topo do Reservatório 2, com destaque para o para-raios e o guarda-corpo.

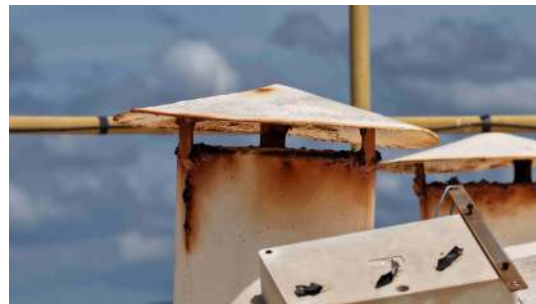
Foto 13 - Tubo de ventilação do Reservatório 2.

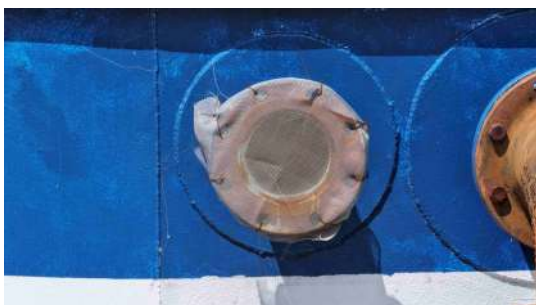
Foto 14 - Tubo extravasor do Reservatório 1.

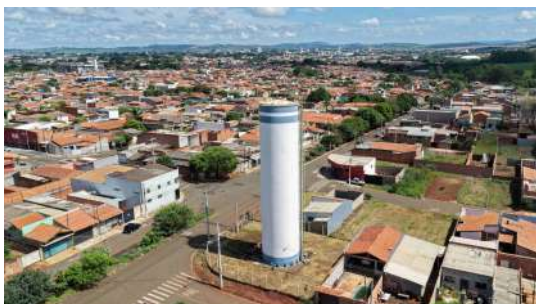
Foto 1 - Vista do entorno do local onde se encontra instalado o reservatório.

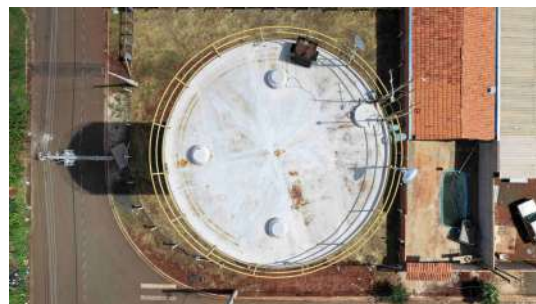
Foto 2 - Topo do reservatório.

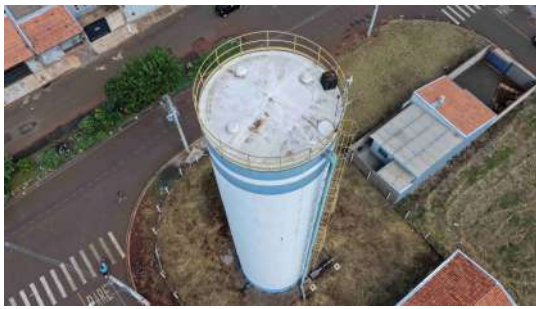
Foto 3 - Topo do reservatório.

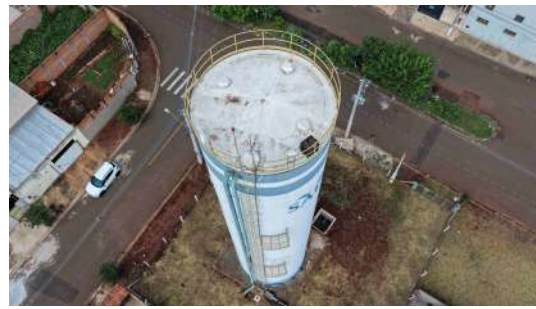
Foto 4 - Tubulação de entrada de água e tubo extravasor.

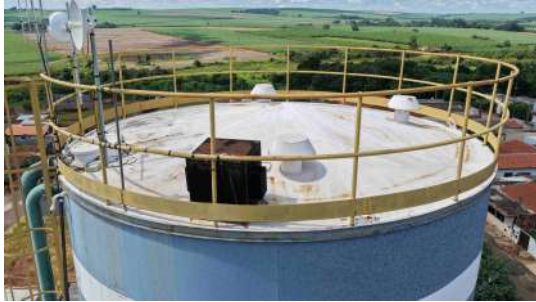
Foto 5 - Topo do reservatório com destaque para tampa de inspeção, tubo de ventilação e guarda corpo.

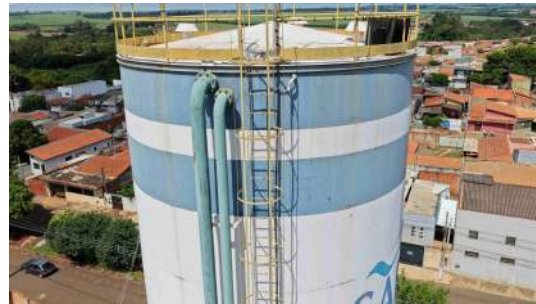
Foto 7 - Escada de acesso ao topo.

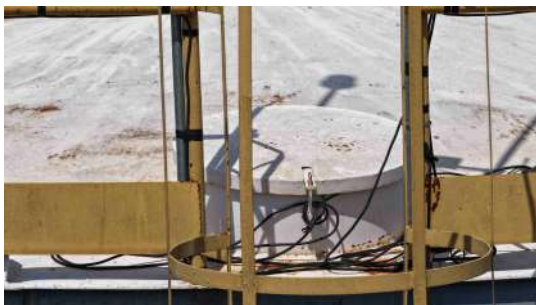
Foto 8 - Tampa de inspeção.

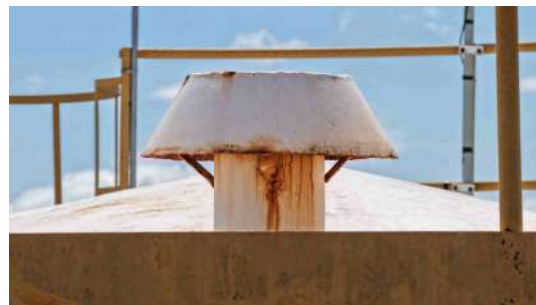
Foto 9 - Tubo de ventilação.

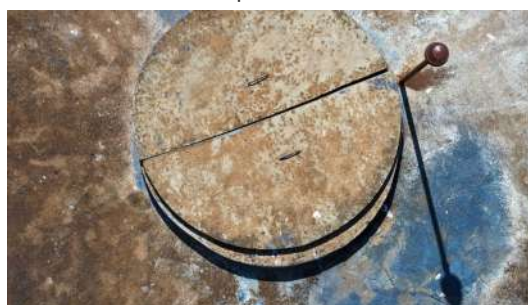
Foto 3 - Tampa de inspeção.

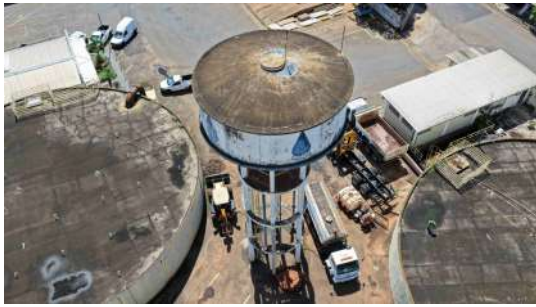
Foto 4 - Vista geral do reservatório.

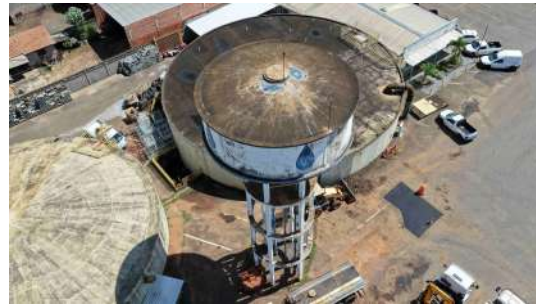
Foto 5 - Vista geral do reservatório.

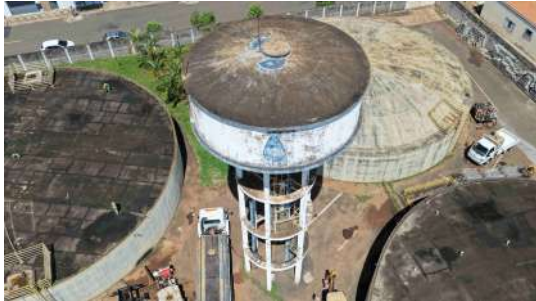
Foto 6 - Vista geral do reservatório.

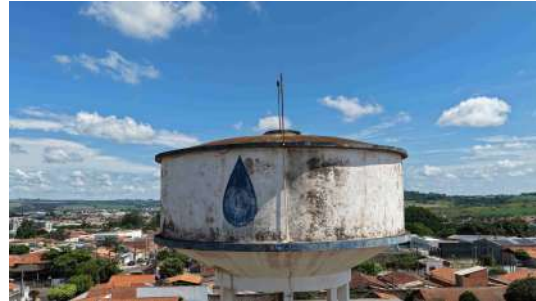
Foto 7 - Vista lateral do reservatório.

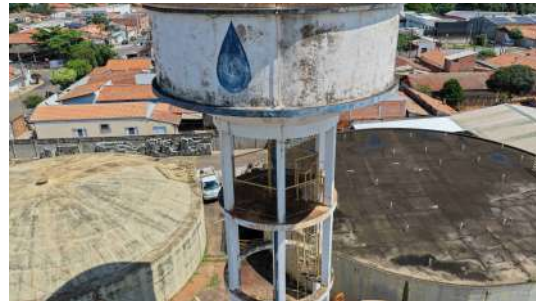
Foto 9 - Base do reservatório.

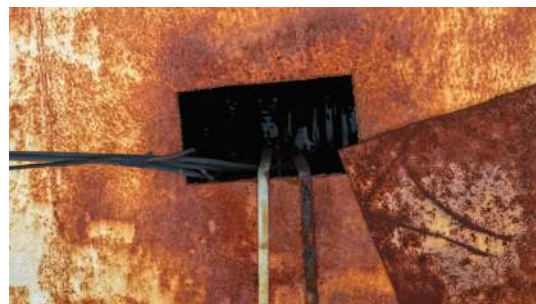
[RES6.14] Ausência de manutenção, limpeza, conservação e segurança

Deve-se providenciar o fechamento da abertura observada no topo do reservatório, a fim de evitar a entrada de contaminantes. Ademais, recomenda-se verificar o estado do topo do reservatório, com o objetivo de mitigar a formação de ferrugem e, conseqüentemente, a corrosão que pode comprometer a estrutura.

Foto 2 - Abertura observada no topo do reservatório.

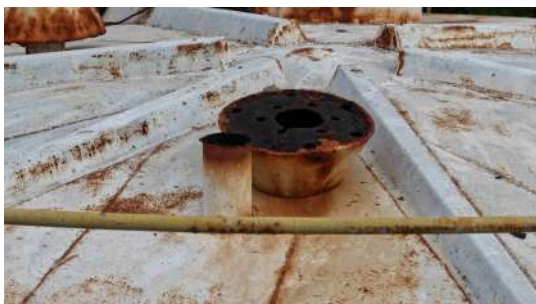
A tampa que cobre um dos tubos de ventilação apresenta processo

corrosivo, o que ocasionou seu desprendimento, deixando o tubo aberto. Deve-se providenciar o fechamento da abertura com proteção adequada, de modo a evitar a entrada de contaminantes, sem comprometer a ventilação. Ademais, recomenda-se verificar o estado do topo do reservatório, com o objetivo de mitigar processos corrosivos que possam comprometer a integridade da estrutura.

Foto 3 - Tampa que protegia o tubo de ventilação, caída ao lado da abertura.

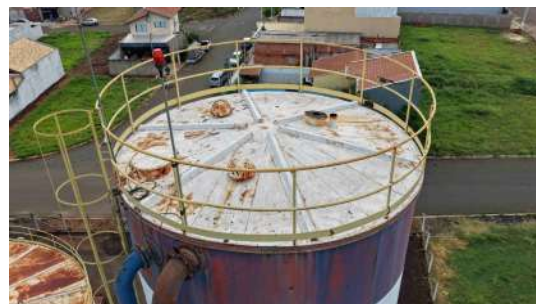
Foto 4 - Vista geral do local de abertura.

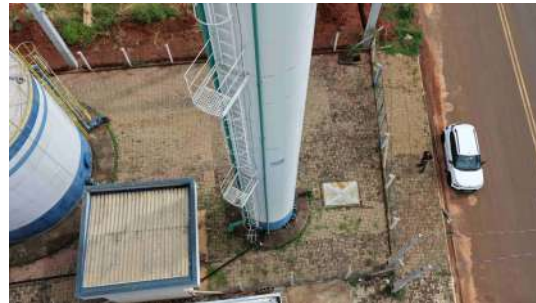
Foto 9 - Escada de acesso ao topo, tubo extravasor e tubulação de entrada de água recalçada pela estação elevatória.
