RELATÓRIO DE FISCALIZAÇÃO TÉCNICA DOS SISTEMAS DE MANEJO DE RESÍDUOS SÓLIDOS URBANOS E LIMPEZA URBANA DO MUNICÍPIO DE HORTOLÂNDIA

PRESTADOR: Secretaria de Serviços Urbanos e Secretaria de Meio Ambiente e Desenvolvimento Sustentável

Fiscalização das Condições Gerais da Prestação dos Serviços
Americana, abril de 2026

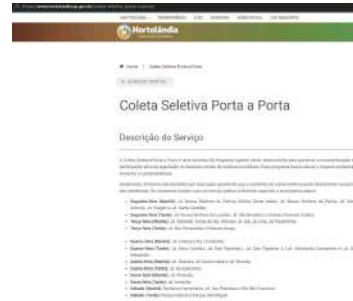
Foto 2 - Captura de tela do Sítio eletrônico do prestador. Informações referentes a Coleta Seletiva

[CGE1.1] Não informar adequadamente aos usuários sobre os horários e frequências de coleta

Não Conforme

Não foi identificado, no sítio eletrônico do prestador, a disponibilização de informações referentes às rotas e aos horários da coleta domiciliar, sendo encontradas apenas informações relativas à coleta seletiva e à operação dos Ecopontos/PEVs. Em relação às informações dos PEVs, observa-se que o conteúdo apresentado não informa sobre a existência de interrupção do atendimento no período entre 12h e 13h. Adicionalmente, não

foram identificadas informações referentes ao PEV “Estefânia” no sítio eletrônico do prestador.
