### RELATÓRIO DE FISCALIZAÇÃO TÉCNICA DOS SISTEMAS DE ÁGUA E ESGOTO DO MUNICÍPIO DE GUAÍRA

PRESTADOR: DEPARTAMENTO DE ESGOTO E ÁGUA DE GUAÍRA (DEAGUA)

Verificação de Não Conformidades

Ribeirão Preto, abril de 2026

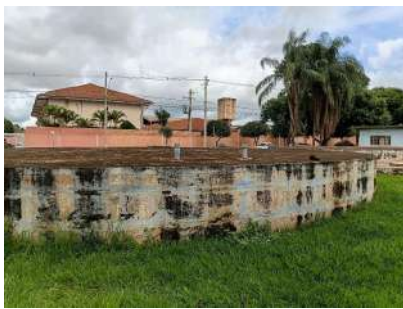
**Foto 1** - Vista geral do reservatório.

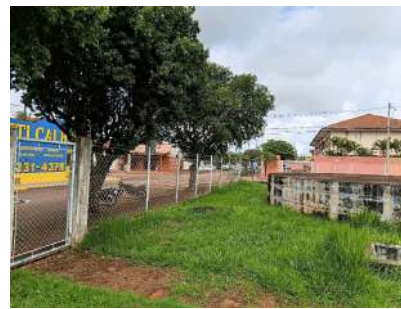
**Foto 2** - Vista geral área interna da unidade, evidenciando cercamento do perímetro com alambrado de tela.

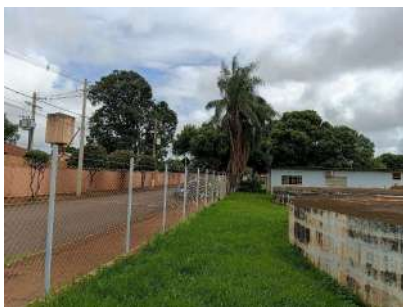
**Foto 3** - Vista geral área interna da unidade, evidenciando cercamento do perímetro com alambrado de tela.

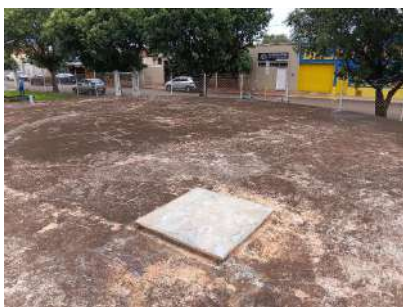
**Foto 6** - Vista da parte superior do reservatório.

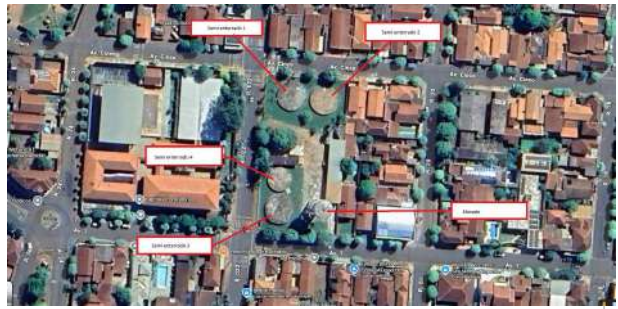
**Foto 11** - Identificação dos reservatórios existentes no local.

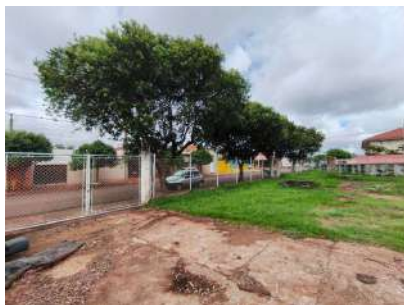
**Foto 1** - Vista da área interna da unidade, evidenciando cercamento.

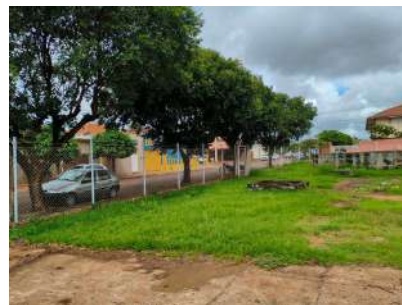
**Foto 2** - Vista da área interna da unidade, evidenciando cercamento.

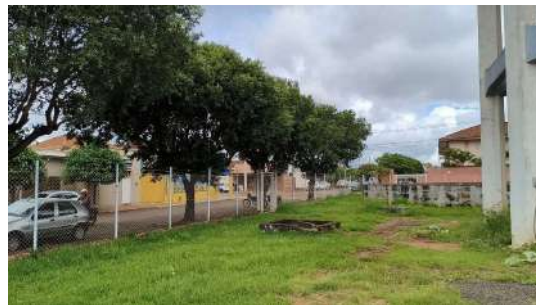
**Foto 12** - Vista do cercamento da área.

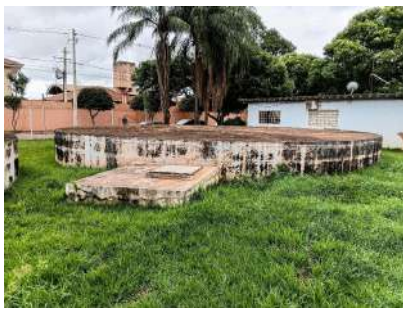
**Foto 1** - Vista geral do reservatório. Adjacente a ele, observa-se na imagem estrutura de alvenaria com poço de acesso a registros de manobra do RSE 03 e RSE 04.

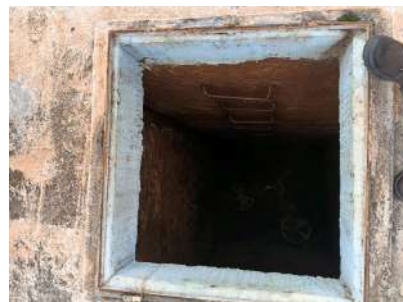
**Foto 2** - Abertura para acesso ao recinto.

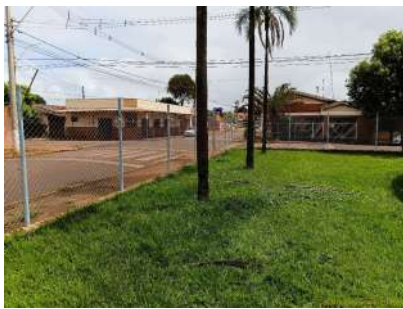
**Foto 3** - Vista da área interna da unidade, evidenciando cercamento com alambrado.

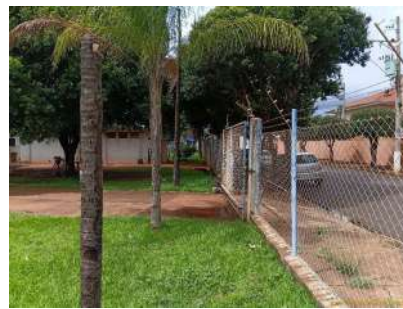
**Foto 4** - Vista da área interna da unidade, evidenciando cercamento com alambrado.

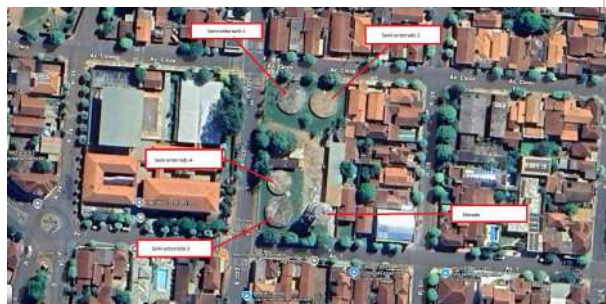
**Foto 11** - Identificação dos reservatórios existentes no local.

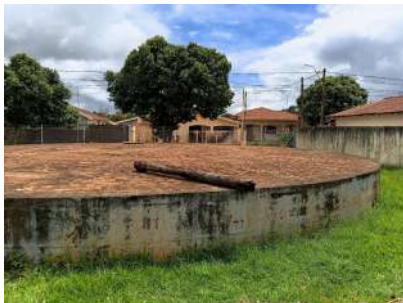
A necessidade de roçada no interior da área foi apontada no item fiscalizado 14049. Necessário remover tronco seco depositado sobre o reservatório. Necessário limpeza da superfície externa do reservatório, removendo o lodo, e pintura.

**Foto 1** - Remover tronco seco depositado sobre o reservatório.

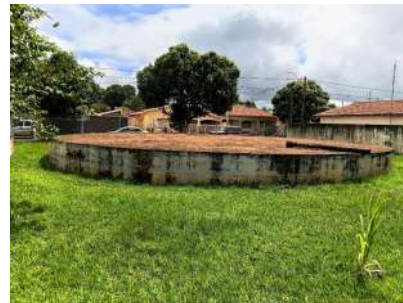
**Foto 2** - Há acúmulo de lodo na superfície ao redor do reservatório, sendo necessário limpeza e pintura.

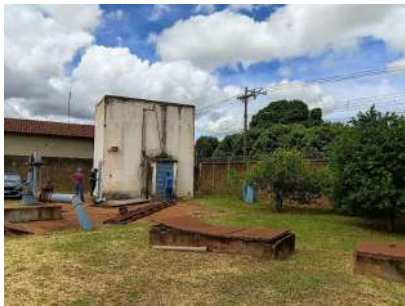
**Foto 2** - Vista da área interna da unidade, evidenciando caixas de passagem com tampa metálica (a frente, a direita) e edificação ao fundo com transformadores.

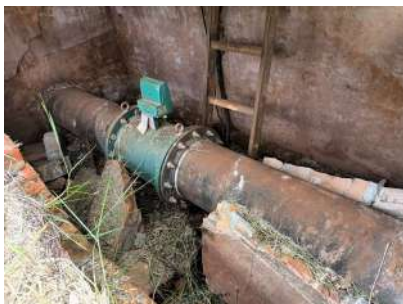
**Foto 11** - Macromedidor da captação, instalado em tubulação em caixa de passagem adjacente ao poço.

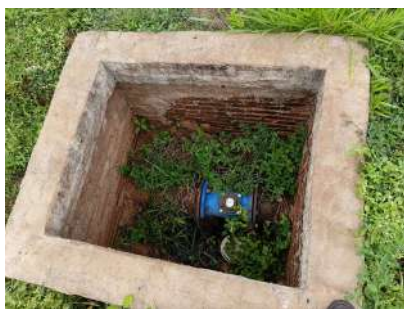
**Foto 10** - Macromedidor em caixa de passagem adjacente à captação.

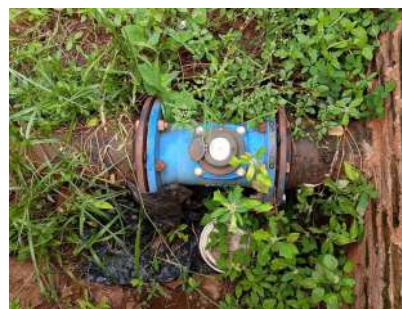
**Foto 11** - Macromedidor em caixa de passagem adjacente à captação.

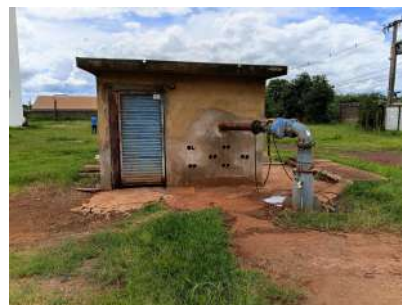
**Foto 13** - Edificação em alvenaria adjacente ao poço, para abrigo dos reagentes utilizados no tratamento.

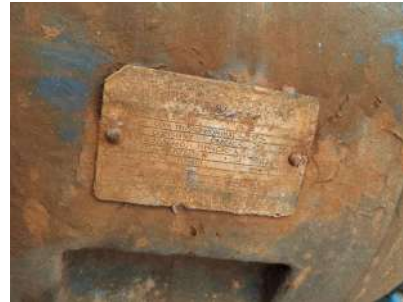
**Foto 9** - Placa com identificação do motor do conjunto 3.
