## Relatório de Fiscalização

### RELATÓRIO DE FISCALIZAÇÃO TÉCNICA DOS SISTEMAS DE ÁGUA E ESGOTO DO MUNICÍPIO DE SANTA CRUZ DAS PALMEIRAS

PRESTADOR: PALMEIRAS SANEAMENTO

Americana, março de 2026

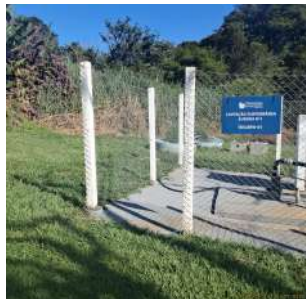
[CSB2.1] A área não está devidamente cercada

Não Conforme

Foto 1 - Ausência do portão de acesso

[CSB2.1] Observações

Instalar o portão de acesso

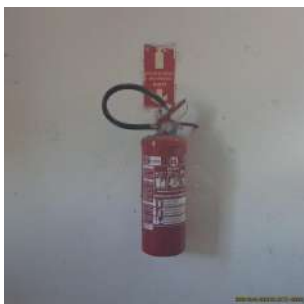
**Foto 8** - Extintor de incêndio

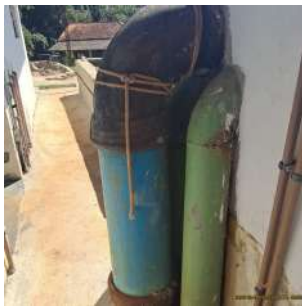
**Foto 1** - Chegada da nova adutora de água bruta  
(Tubulação azul)

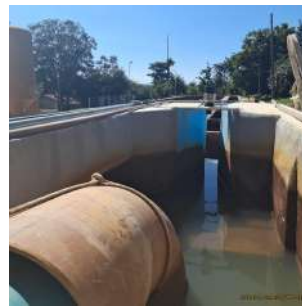
**Foto 2** - Calha Parshall e chegada da água bruta

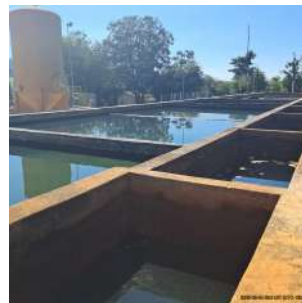
**Foto 3** - Floculadores e decantadores

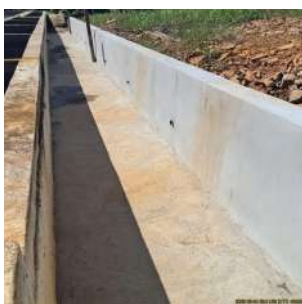
**Foto 4** - Reformas realizadas na lateral dos  
floculadores

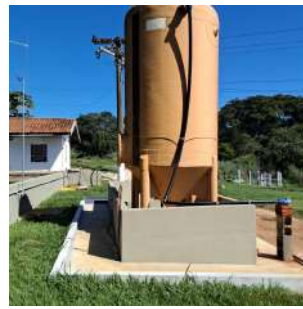
**Foto 7** - Armazenamento de PAC

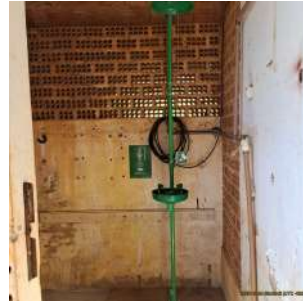
**Foto 9** - Chuveiro de emergência

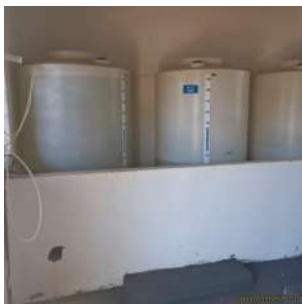
**Foto 10** - Armazenamento de hipoclorito de sódio

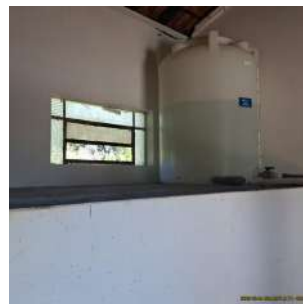
**Foto 11** - Armazenamento de flúor

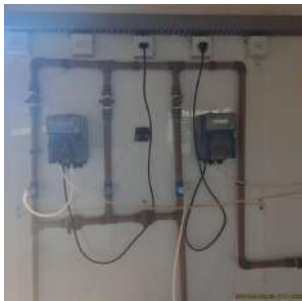
**Foto 12** - Bombas dosadoras de cloro

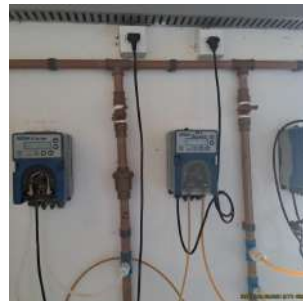
**Foto 13** - Bombas dosadoras de PAC e flúor

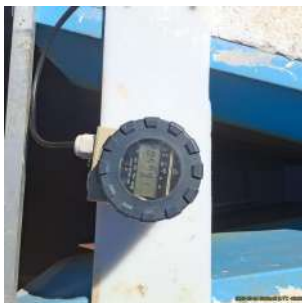
**Foto 14** - Display do medidor de vazão da entrada da ETA

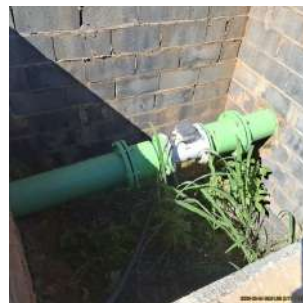
**Foto 15** - Medidor de vazão da saída ETA (Talamoni)

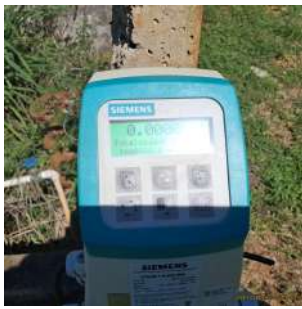
**Foto 16** - Display do medidor de vazão da saída ETA (Talamoni)

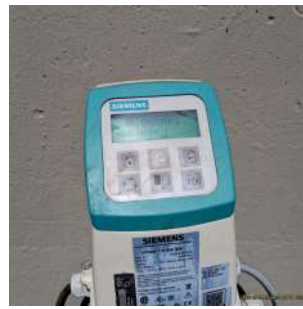
**Foto 17** - Display do medidor de vazão da saída ETA (Sete de Setembro)

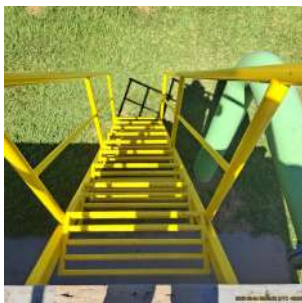
**Foto 22** - Escada de acesso dos filtros

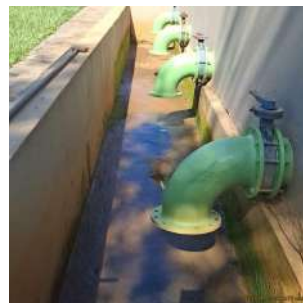
**Foto 23** - Saída da água de lavagem dos filtros

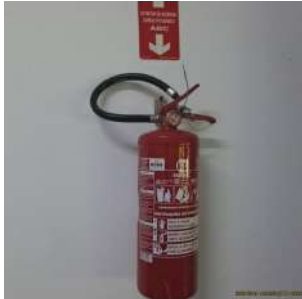
**Foto 28** - Extintor de incêndio

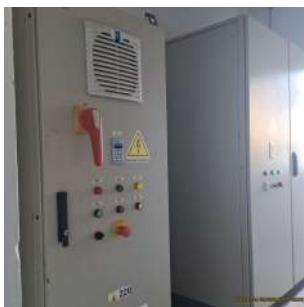
**Foto 4** - Pannel de comando e controle

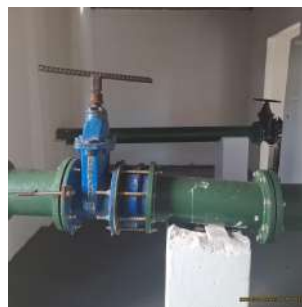
**Foto 5** - Válvula de retenção substituídas

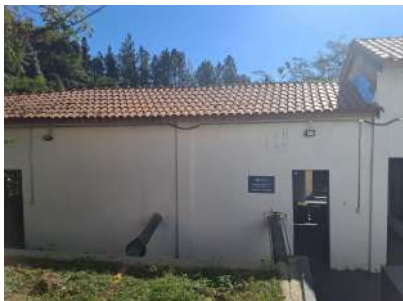
**Foto 6** - Vista da reforma da EEAT (telhado)

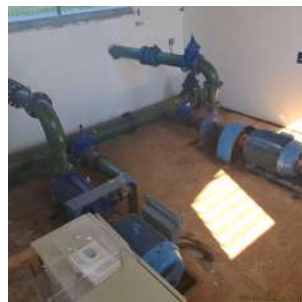
**Foto 4** - Vista do interior da EEAT Sete de Setembro

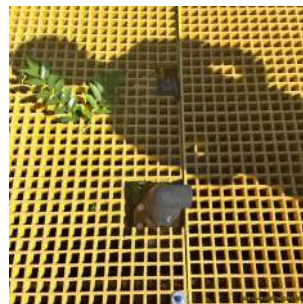
**Foto 10** - Ventosa e válvula anti golpe de Ariete

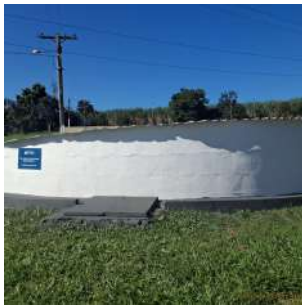
**Foto 1** - Reservatório Aurora I

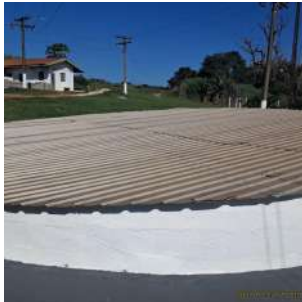
**Foto 3** - Cobertura do reservatório Aurora I

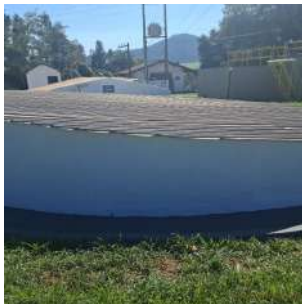
**Foto 5** - Vista lateral do reservatório Aurora I

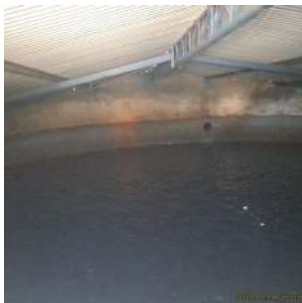
**Foto 3** - Interior do reservatório Aurora II

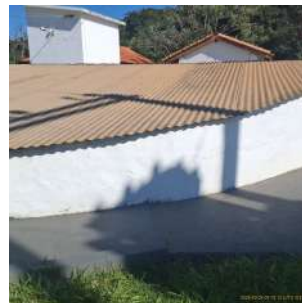
**Foto 4** - Cobertura do reservatório Aurora II

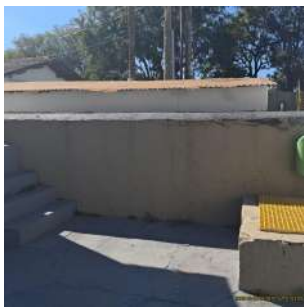
Foto 1 - Vista lateral do reservatório

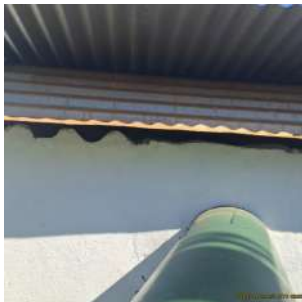
[RES6.14] Ausência de manutenção, limpeza, conservação e segurança

Não Conforme

Foto 1 - Abertura na lateral do telhado

Providenciar a vedação adequada na lateral do telhado com aberturas.
